# 大甲溪防洪工程調查報告

臺灣省水利局叢刊之三十三

中華民國五十三年十二月

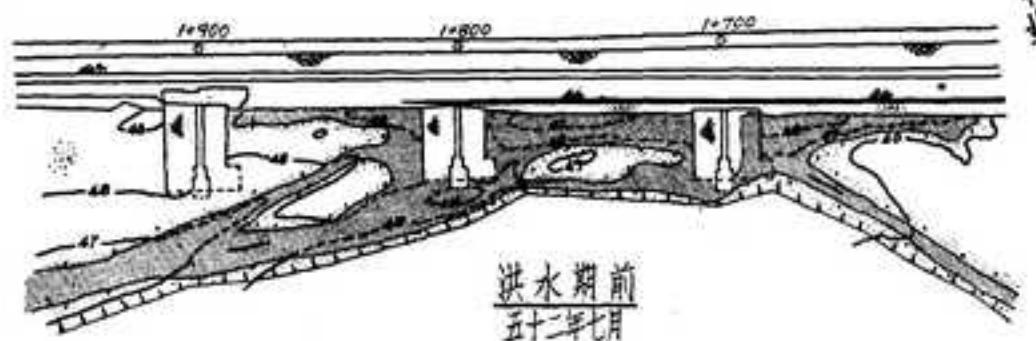
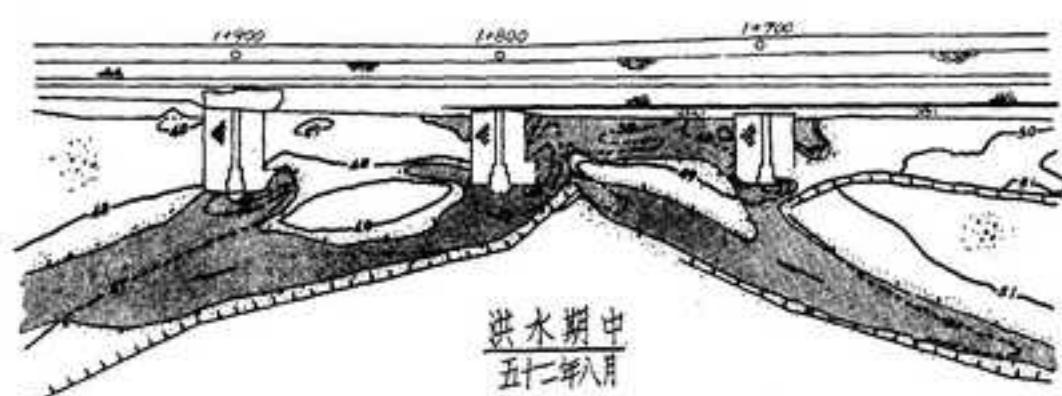
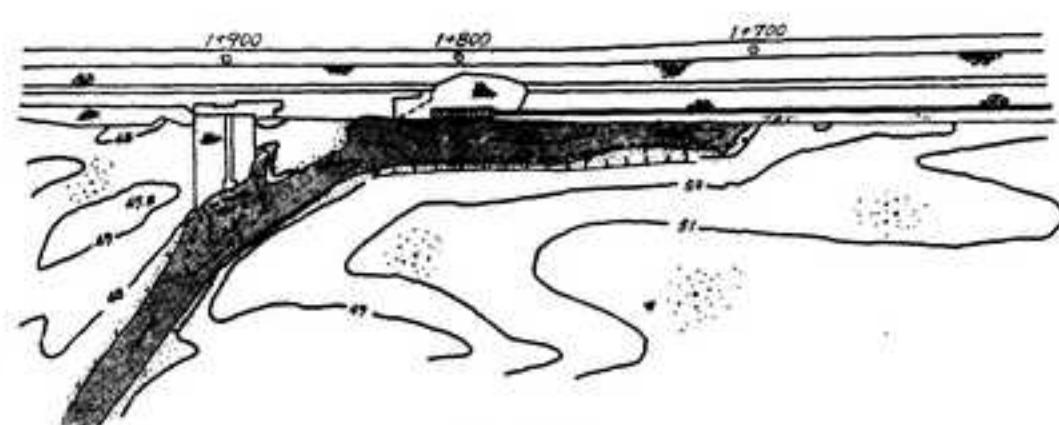
六塊厝堤防 1+800  
五十二年洪水期前中後地形比較圖

此次選擇五十二年完成之六塊厝堤防椿號1+700, 1+800, 1+900處三座鐵絲蛇籠丁壩，於洪水期前施測詳細地形圖（比例尺1:500），並設置水尺標誌等，以便觀測流向、水位等資料。又於洪水期中及其後測地形詳細圖，比較洪水期前、中、後三次所測地形詳細圖，可發現：

1. 壩頭刷深

經過第一次洪水後，丁壩壩頭上游端前河床先開始被冲刷成一橢圓型之深塘。第二次洪水後，深塘中心沿壩頭向上游發展，壩頭龍下部被淘空，遂隨之塌陷變形，深塘面積亦隨之擴大。以上二次洪水水位均未超過壩頂。第三次葛樂禮颶洪時，椿號1+700，1+800處兩座丁壩全部流失，該兩座丁壩壩頭之已有深塘中心移靠迫近堤腳，拉長成一長方形深塘。椿號1+900處丁壩，壩頭深塘亦漸向堤腳移動，壩頭因受冲刷，壩頭面龍隨之塌陷。由上述現象可斷定，丁壩壩頭之刷深，發生於壩頭上游端附近及壩頭前面，而以壩頭上游端為中心。

## 2. 冲刷深度

由洪水後地形詳細圖，查得椿號1+700處丁壩之深塘底在河床下2公尺，椿號1+800處丁壩為2.2公尺，椿號1+900處丁壩為2.2公尺。由此推想，此處河床冲刷深度可能在3公尺以內。

現在一般設計，採用丁壩之方向與堤線成直角，視其受災情形，似宜改為稍向下游者為宜，因稍下向可緩和壩頭之刷深。雖可能因此引起對下游堤腳之冲刷，但可縮短相鄰丁壩間距補救之。
