計畫名稱：清水溪生態池設置可行性評估之研究

英文名稱：Feasibility assessment of constructing an ecological pond for fish sheltering in the Chingshwei Creek

計畫編號：270

計畫主持人：葉明峰

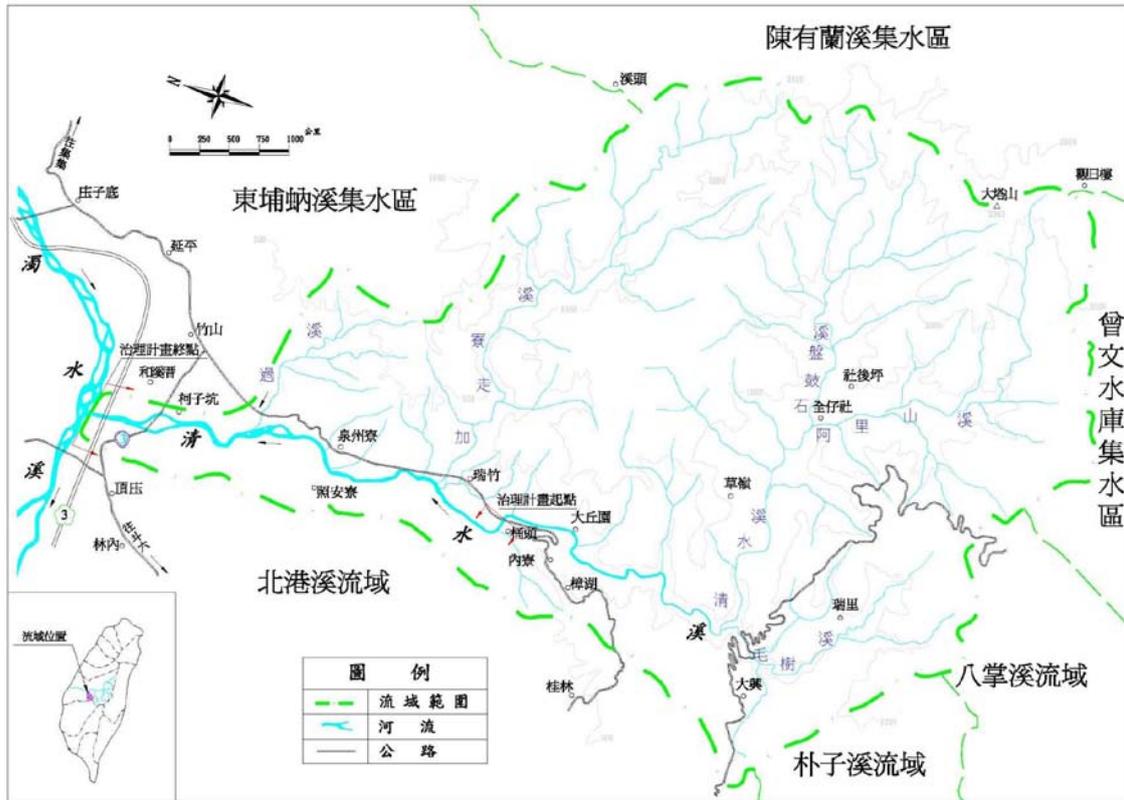
圖 1. 樣點位置圖?

自濁水溪支流清水溪及加走寮河流域，考量生態池設計需求，分別挑選常年有水，現場無明顯工程干擾、農業活動與水質污染情形的桶頭橋下游（座標，E：214666，N：2616662，TW 97，海拔高度 218m）及瑞興橋上游（座標，E：216834，N：2618340，TW 97，海拔高度 225m）各設置 1 樣點（圖 1 及照片 1），每月進行水質與魚類生態補充調查。

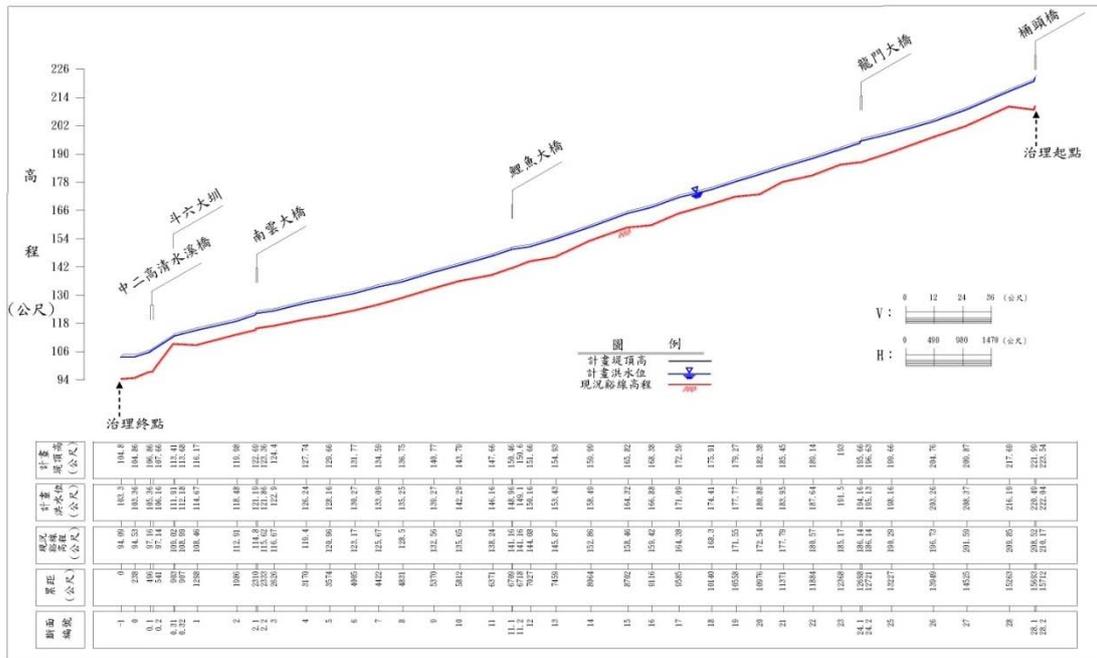
圖 2. 清水溪計畫洪水水位縱断面圖

清水河流域地面水相當豐沛，年平均降雨量約 2,600 毫米，年逕流量約 2.14 億立方公尺，目前水資源利用主要以灌溉用水為主。本溪屬中央管河川，防洪保護標準為 100 年，計畫洪水量採 100 年重現期距洪峰流量，本計畫研究區介於龍門大橋至桶頭橋間的右岸，其計畫洪水位如圖 2 及圖 3 所示。

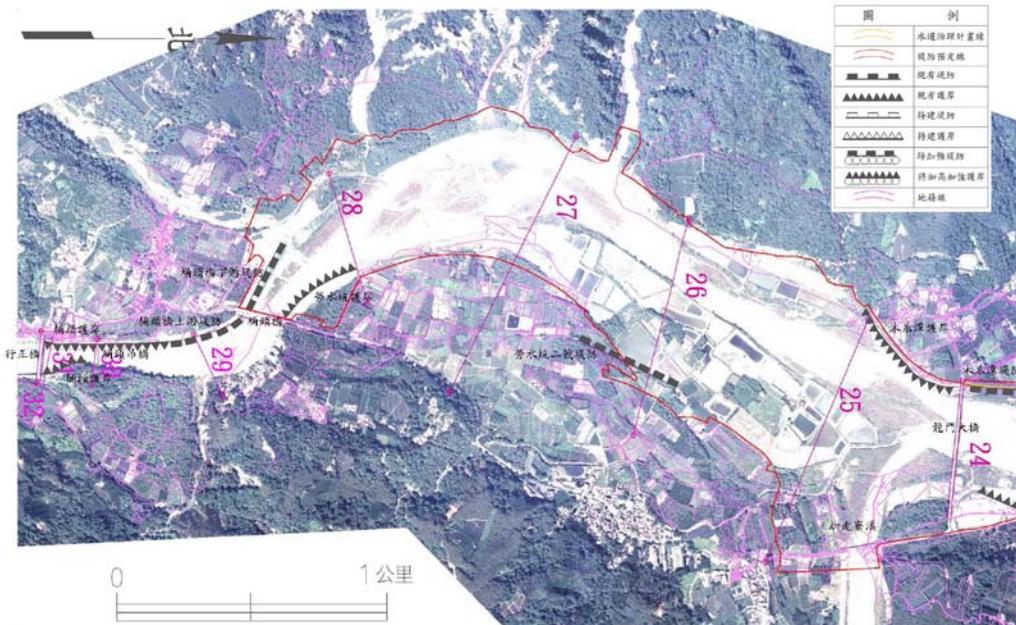
圖 6. 清水溪龍門大橋至桶頭橋間水道治理計畫線範圍

河川區域內之高灘地多屬農墾地區，且均已設置堤防護岸予以保護，型態為小規模之稻田、檳榔園或竹林，於兩岸鄰水區域亦可見養鴨活動；另狹窄或陡坡處則多為天然植被或裸露崩塌地，河床五節芒、山鹽青等陽性植物為主，尚無人為開發利用 (圖 6)。河段內之已登錄地面積，經清查河川區域線內各地段已登錄地面積約 119.5 公頃，其中地目以「堤」40.0 公頃占最大部分，約 33.51%，次

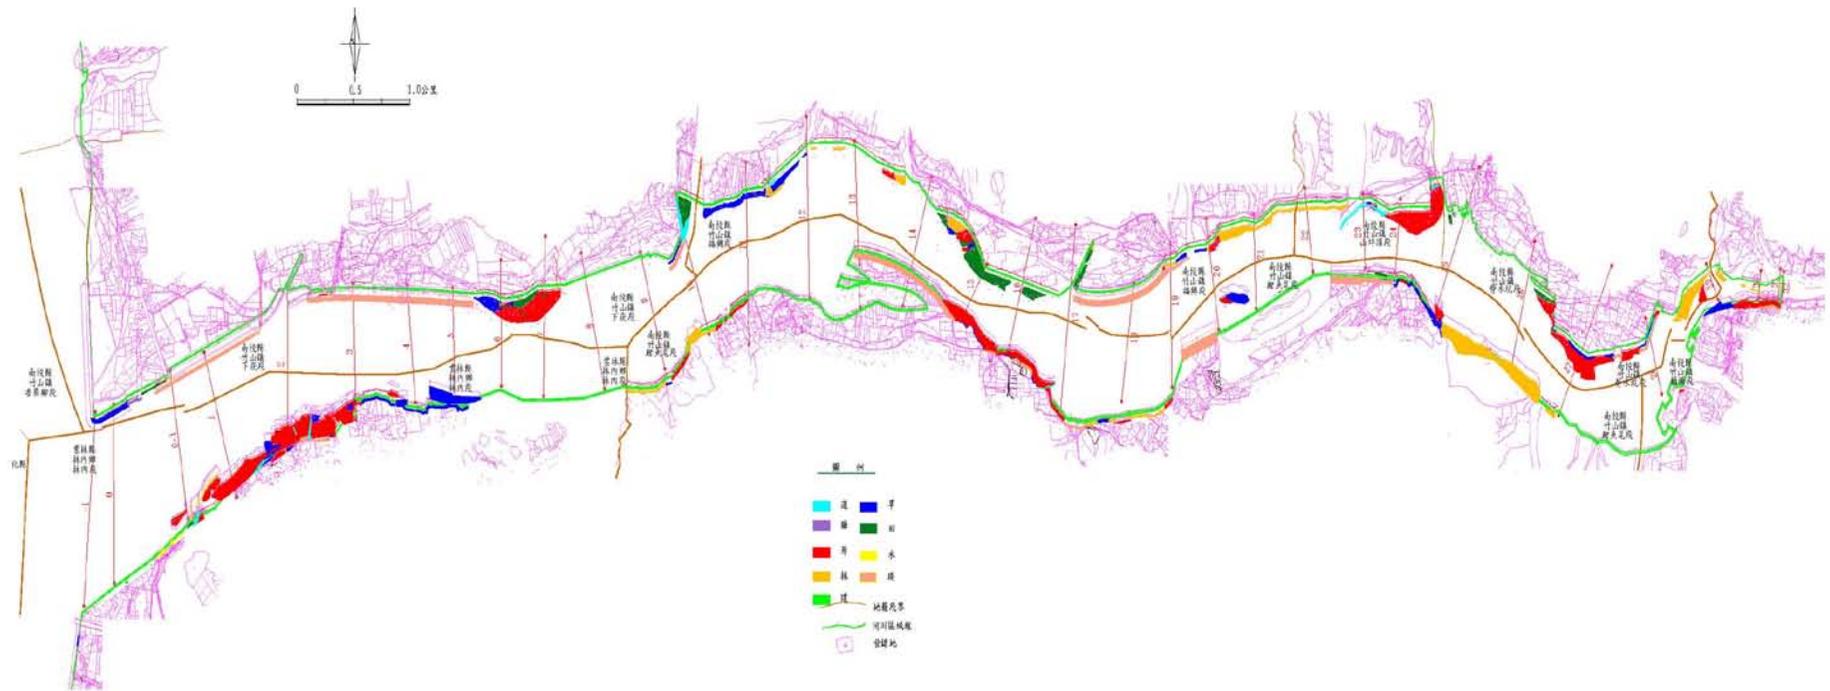
圖 7. 清水溪公私有地位置圖

為「原」占 38.4 公頃，約 32.15%（圖 7）。

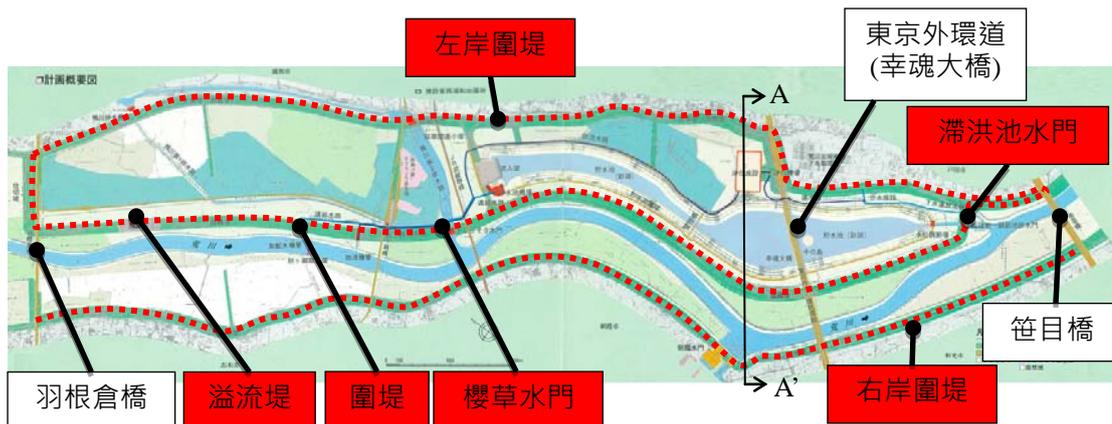
圖 10. 荒川第一滯洪池堤岸位置

荒川滯洪池下的荒川儲水池（通稱『彩湖』）是以防洪與供水為目的所建設出的設施。荒川滯洪池調節量為 $850\text{m}^3/\text{s}$ ，滯洪池內的儲水池（彩湖）設有淨化設施，每日最大可處理 $302,400\text{m}^3$ 的日常用水（表 4）。滯洪池可利用閘門操作來控制儲蓄水量，其閘門及堤防之操作策略如下：（圖 10、圖 11、圖 12 及圖 13）

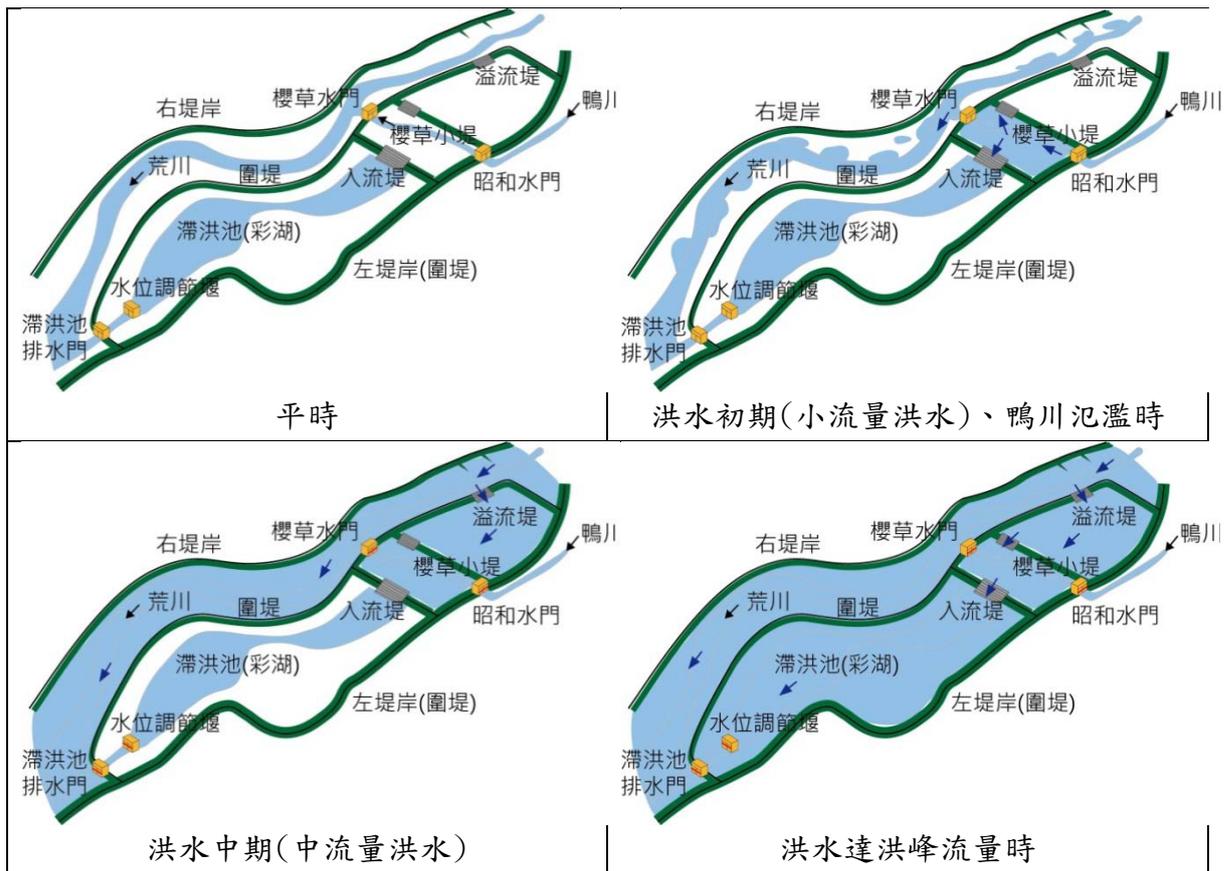
圖 12. 荒川第一滯洪池調蓄洪水過程示意圖

(1) 平時：

下游的水門通常呈現開啟狀態，讓河水能夠自由流動，以維持營養鹽及生物間的自然交換機制，並靠水位調節堰調節彩湖的水位。

(2) 洪水初期（小流量洪水）、鴨川氾濫時：

首先需立即關閉滯洪池水門，以確保滯洪池內的蓄洪空間，為確保櫻草棲息地水量不變，在洪水初期時會打開昭和水門與櫻草水門。

(3) 洪水中期（中流量洪水）：

滯洪池水門、昭和水門與櫻草水門都需關閉，鴨川的排水由排水水壩排出。而荒川水位上升後，則經由溢流堰直接進入滯洪池調節水位。

(4) 洪水達洪峰流量時：

上游區塊蓄水池滿後，升高的水經過下個區塊的入流堤，進入下游蓄水池中

進行洪水調節。此後隨著荒川的流量降低，再開啟滯洪池排水門進行排水作業。

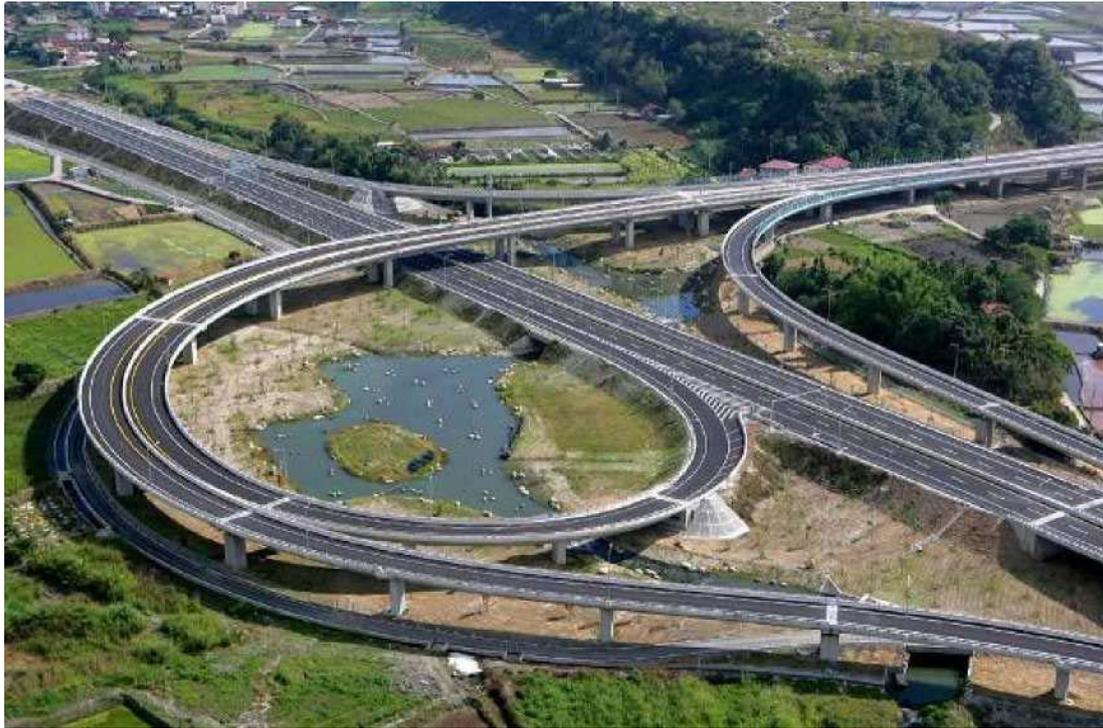
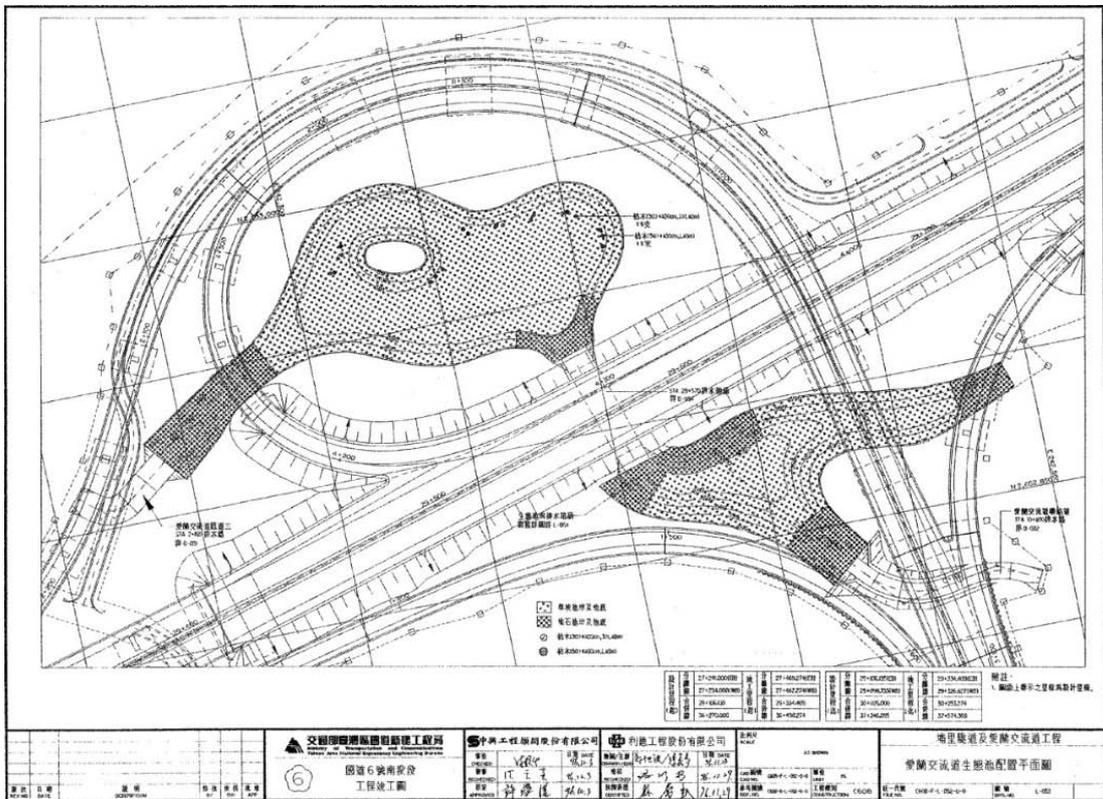
圖 15. 國道 6 號南投段 C608 標生態池空拍圖

國道 6 號南投段 C608 標生態池於 2007 年 9 月完工，水域面積約 1 公頃、蓄水體積 10,903m³（圖 15 及圖 16）。完工後除了原棲地的生物造訪棲息以外，新栽植的蜜源植物亦吸引蝴蝶與蜜蜂等昆蟲造訪，生態池周邊亦逐漸開始恢復自然演替（圖 17）。

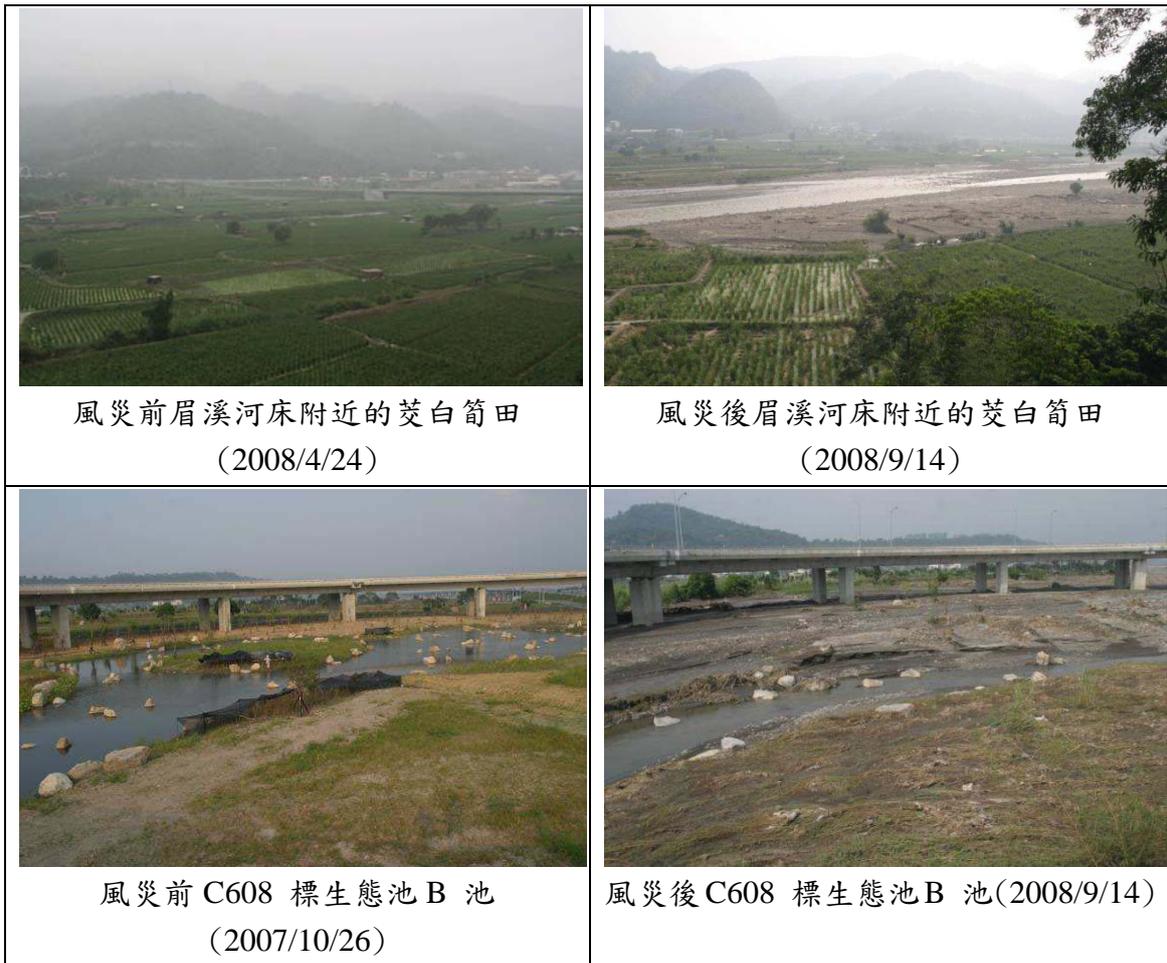
圖 18. 國道 6 號南投段 C608 標生態池於 2008 年辛樂克風災前後

2008 年 9 月 2 日辛樂克颱風過境，將大部分的 C608 標生態池摧毀殆盡，鄰近的茭白筍田淹水沖毀廣達數百公頃，潰決的眉溪土石流從 B 池東北方衝入，將 B 池沖毀，捲走了所有植被（包括木本與草本），所有強勢物種不論動植物，都從 B 池消失。土石流亦淹過連結 A、B 兩池間的生物廊道，並在 A 池造成嚴重的泥沙淤積（圖 18）。

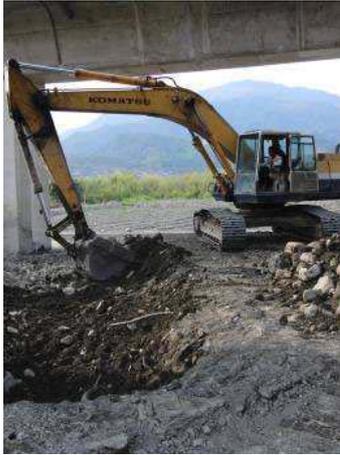
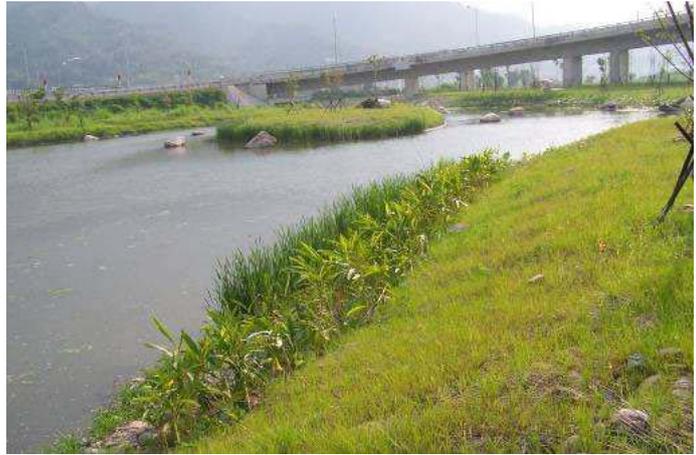
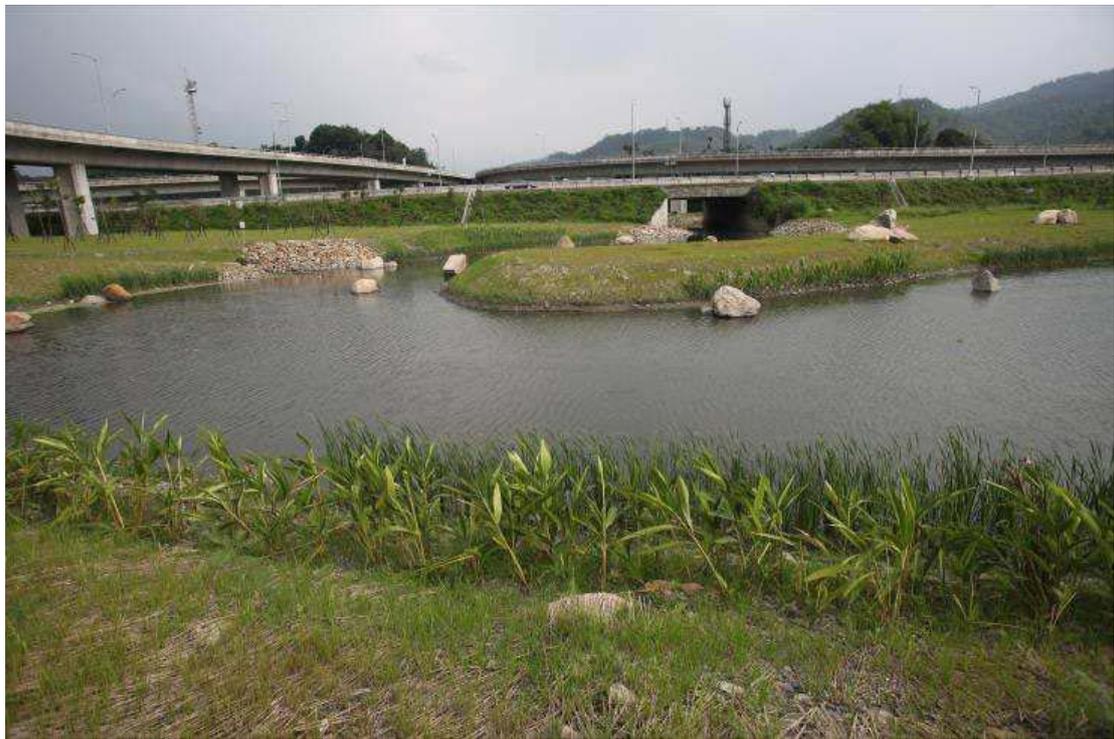
圖 19. 國道 6 號南投段 C608 標生態池於 2008 年辛樂克風災後復育工程

2009 年 2 月，C608 標生態池發包重建，除了掏挖淤沙、栽種植栽外，針對生態池原設計所造成的不易換水區問題做出調整。原 C608 標生態池形狀所造成的不易換水區，易引發強勢物種快速繁衍並占據水面，增加維護管理的困難，因此在水流通過 A 池與涵洞後進入 B 池處，以突出的陸堤引導水路，使水流進入原不易換水區域，降低強勢物種植株於此處的停留與繁衍的機會（圖 19）。

於池區掏挖淤沙
(2009/2/27)

池區重新種水生植物與草(2009/4/29)

引導水流的陸堤(2009/4/25)

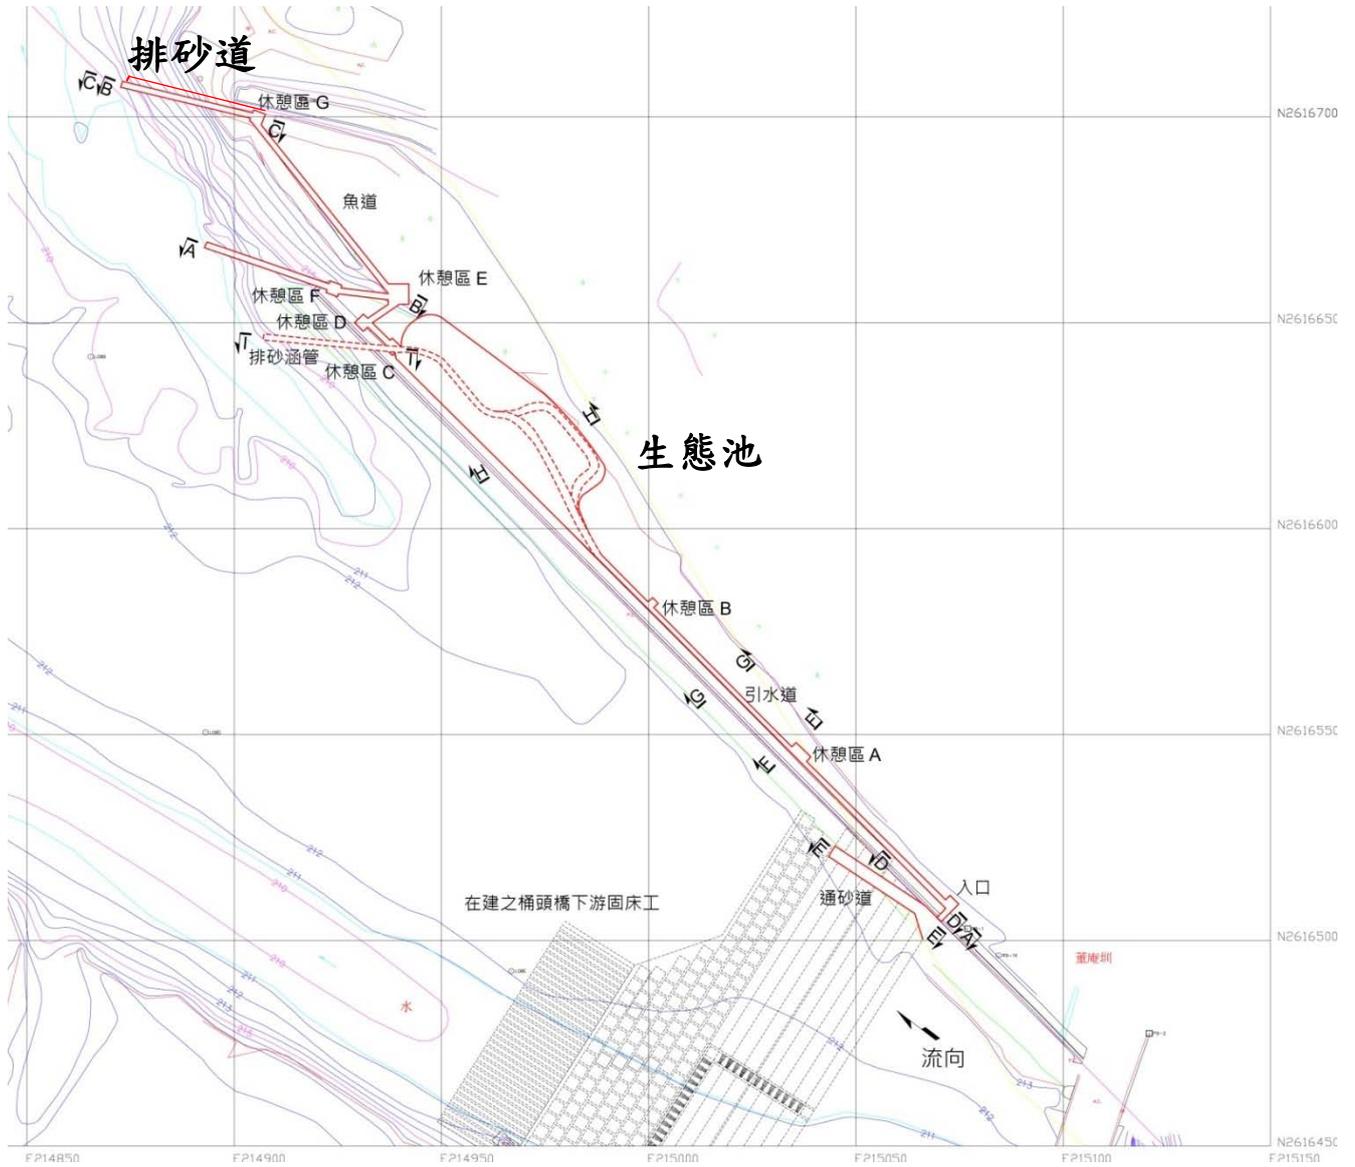
圖 20. 清水溪生態池規劃平面

清水溪生態池之配置，如圖 20 所示之規劃平面圖。於桶頭橋下游固床工右岸設置通砂道，營造右岸低水流路（深槽），將水流引進引水道，經由魚類休憩區，進到生態池。生態池營造水深多樣性之濕地環境，並經由閘門控制，可由操作變化水深，營造多樣性棲地。設置排砂涵管，以利生態池淤積時排砂之用。以休憩區連接兩處魚道及排砂道，以利魚類上溯及魚道排砂使用。各項主要設施包括：

- A. 於桶頭橋下游固床工右岸上游側，配置入口段，銜接引水道。
- B. 引水道設置 2 處魚類休憩區。
- C. 於桶頭橋下游固床工接近右岸處，施做「通砂道」。
- D. 生態池：作為魚類避難空間及通道之一部分。
- E. 生態池出水口：設置兩處魚道及一處排砂道。
- F. 生態池排砂涵管：泥砂淤積之清除通路及退水路。

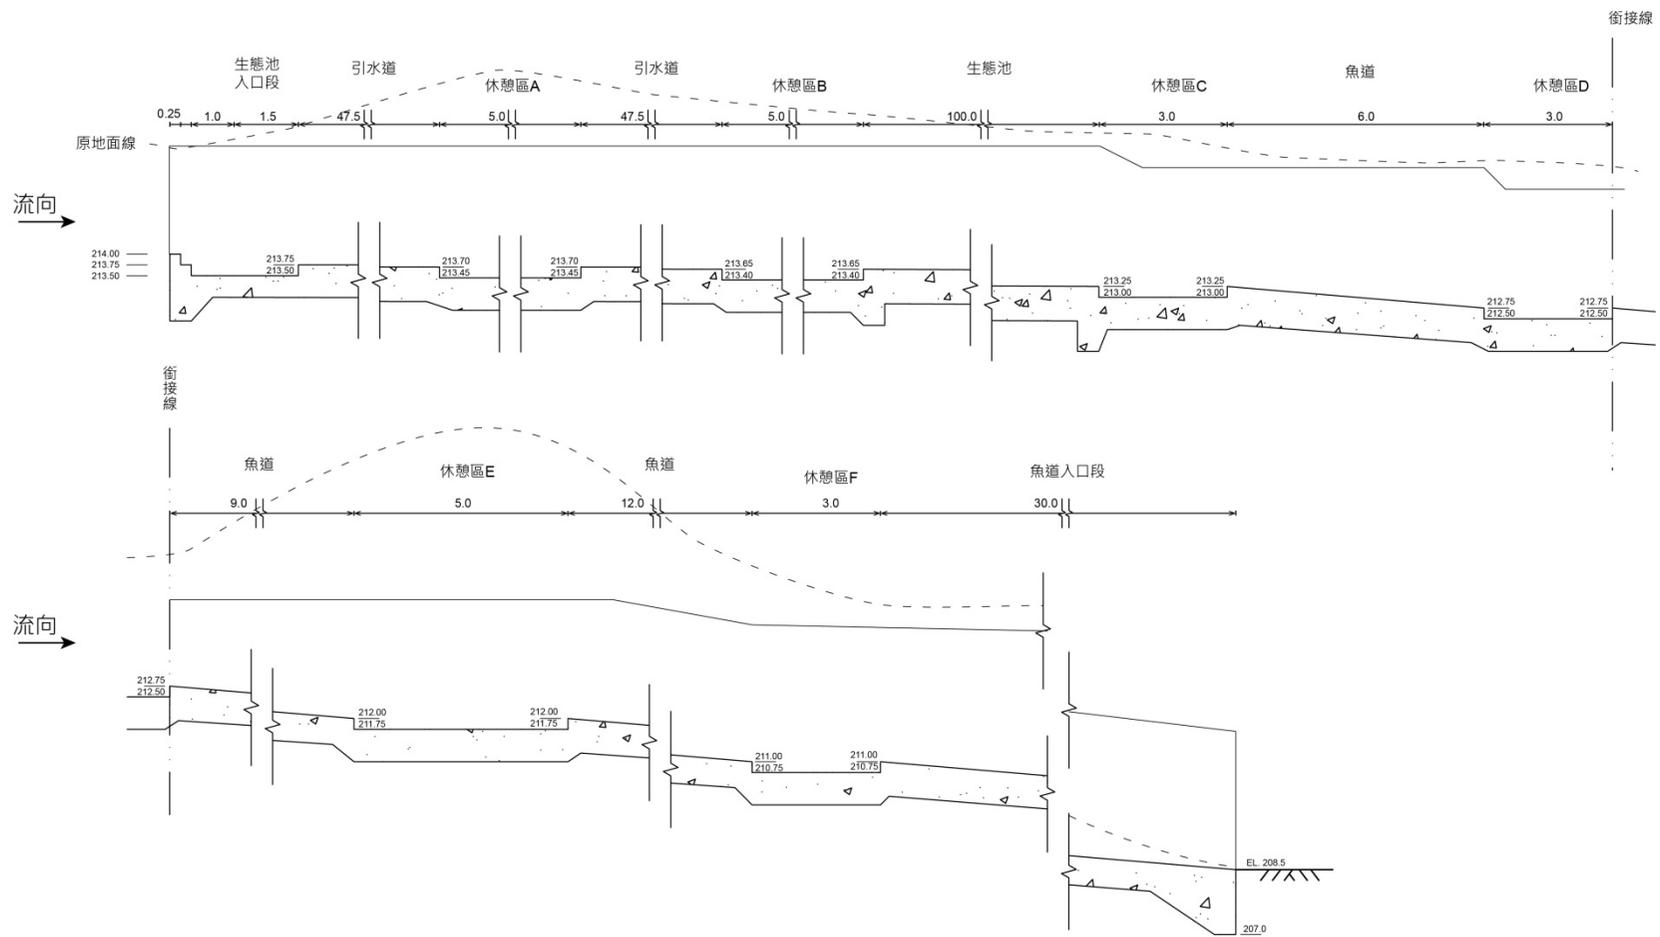
圖 21. 引水道、魚類休憩區、生態池及魚道之 (A-A) 縱剖面圖

- A. 生態池入口段，如圖 21 所示，入口高程規劃與桶頭橋下游固床工魚道高程相同，皆為 214.00m，入口寬度為 1.50m，如圖 3，由於分配流量為 0.34cms，故水深約為 26cm。規劃以兩次跌水方式，每次跌水降低 25cm，高程為 213.75m 及 213.50m，每階寬度亦為 25cm，營造水聲，引導魚類上溯至桶頭橋下游固床工上游。前述跌水區設置 3m*3m 之開闊區域可供魚類停歇，上溯銜接至引水道高程再提升至 213.75m，營造開闊區域較引水道多 25cm 之水深。
- B. 於桶頭橋下游固床工右岸規劃通砂道。通砂道入口較寬約 7m，而後漸縮至桶頭橋下游固床工堰軸處之 3.4m，此寬度與桶頭橋下游固床工魚道寬度相

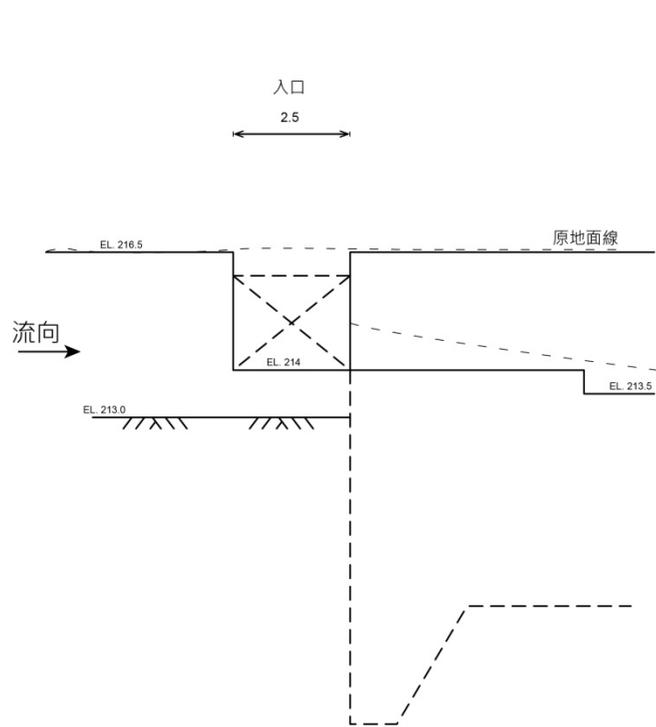
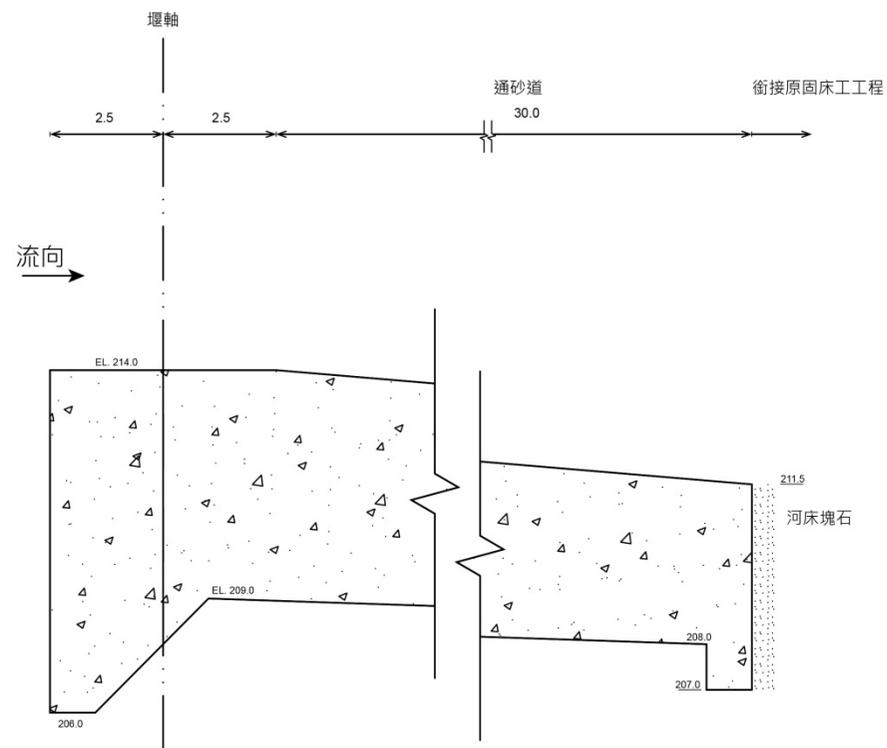
圖 22. 入口段通砂道 (D-D 及 E-E 剖面) 剖面圖

同，期於颱風過後，固床工右岸可與魚道同時維持兩道低水流路（深槽）。通砂道之上游高程為 214.0m，下游高程為 211.5m，坡度為 1/12（圖 22），可順利通砂。

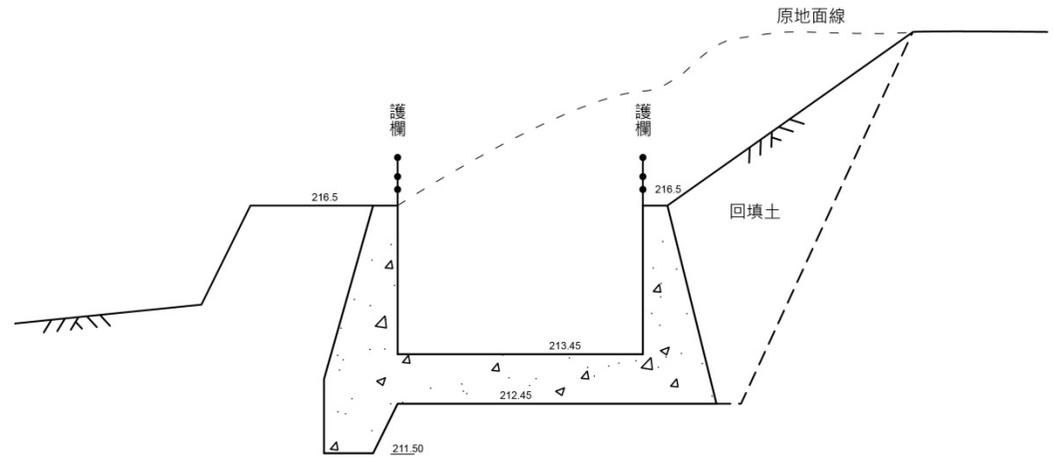
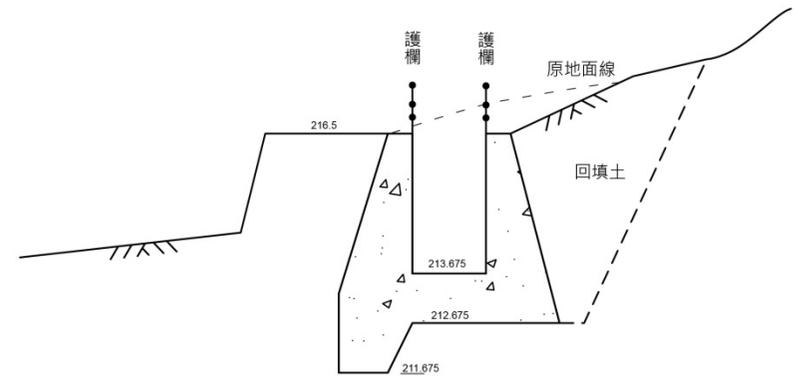
圖 23. 引水道及魚類休憩區 (F-F 及 G-G 剖面) 橫剖面圖

- C. 引水道寬度維持 1.5m，長為 100m，其間設置兩處魚類休憩區，分別為休憩區 A 及休憩區 B。引水道上游高程為 213.75m，下游高程為 213.65m，坡度約為 1/1000。兩處休憩區面積為 5m*5m，營造較引水道低 25cm 之底床，以提供魚類較大水深之休憩區。
- D. 引水道緊鄰既有護岸，故規劃既有護岸作為觀魚步道，並於引水道旁設置護欄，以維安全（圖 23）。圖中右側為休憩區 A 之橫剖面圖，左側為引水道之橫剖面圖。

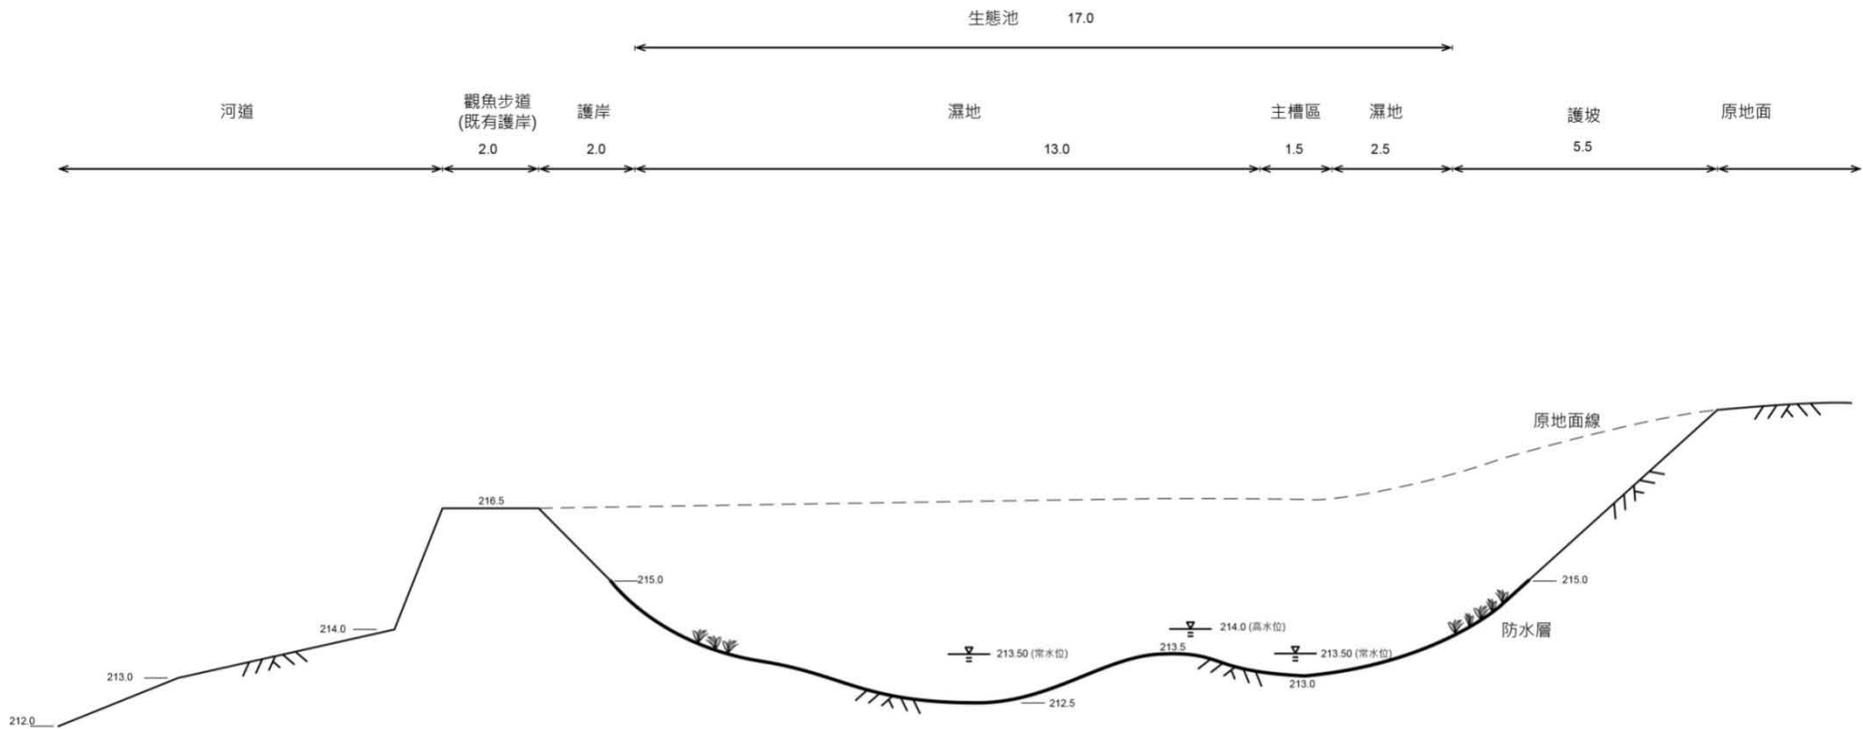
圖 24. 生態池橫剖面圖 (H-H 剖面)

- E. 生態池銜接引水道下游，生態池長約 85m、寬 17m、主槽流路約 100m、主槽寬度約為 1.5m 至 3.0m、主槽坡度約為 1/2500，生態池主槽上游高程為 213.65m，下游高程為 213.25m，其中營造一沈水小島及地形具多樣性之濕地（圖 24）。圖中左側為既有護岸，仍規劃為觀魚步道，因濕地地勢平緩，安全性佳，故未設置護欄。生態池濕地下游測銜接魚類休憩區 C，將設置一處閘門，閘門底檻為 213.25m，故生態池常水位可維持 213.25m 以上；若加上生態流量之水深，也可維持於 213.51m；而閘門操作更可進一步控制水位。而生態池原本已具有變化之地形高程，搭配水位變化，更可營造具多樣性水深之環境。因此，生態池水位可依據閘門操作控制，將有助於生物及環境教育之需求。

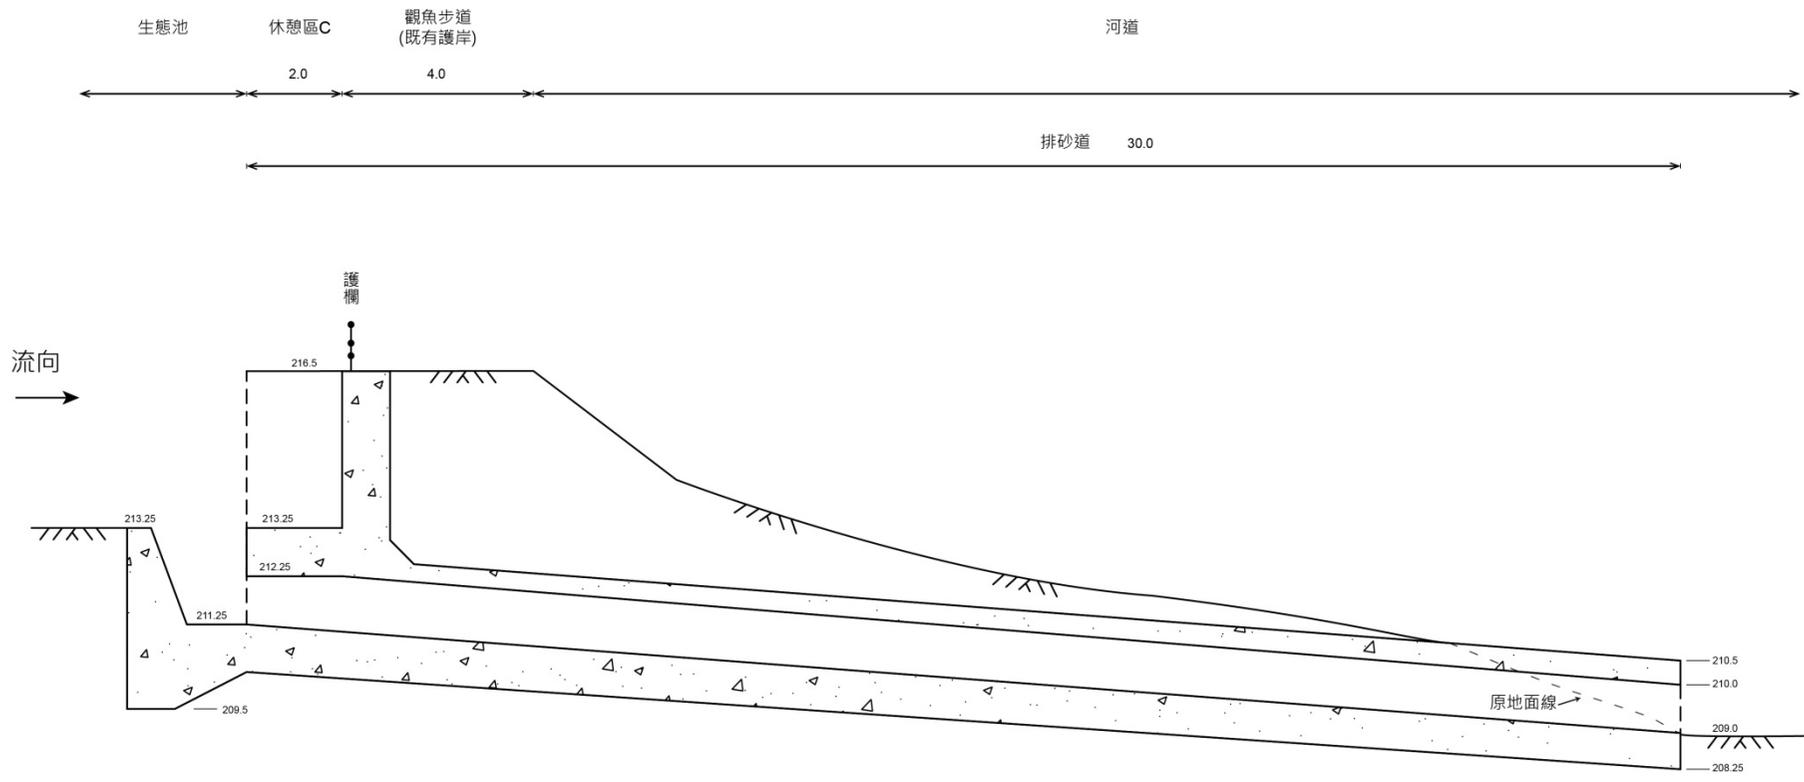
圖 25. 排砂涵管剖面圖 (I-I 剖面)

- F. 魚類休憩區 C 為面積 3m×3m 之休憩環境，與前述兩處休憩區相同，亦營造多 25cm 水深之環境。其底部高程為 213.00m，銜接兩側之高程為 213.25m。休憩區 C 下方設置排砂涵管，常時以閘門關閉，颱風過後可以進行人工疏浚或空庫排砂等操作，清除生態池之淤泥（圖 25）。排砂涵管為 1m×1m 之箱涵，上游側高程為 211.25m，下游出口高程為 209.00m，長度為 30m，坡度為 75/1000。

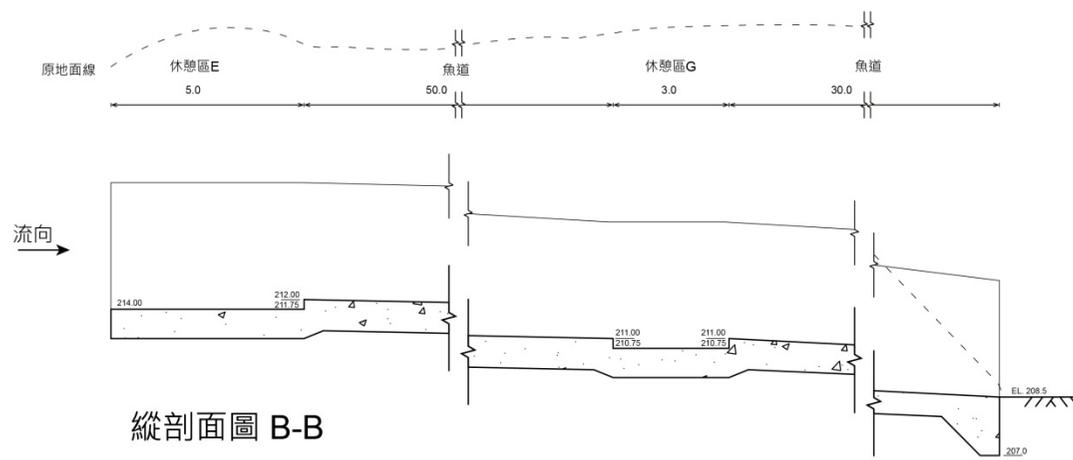
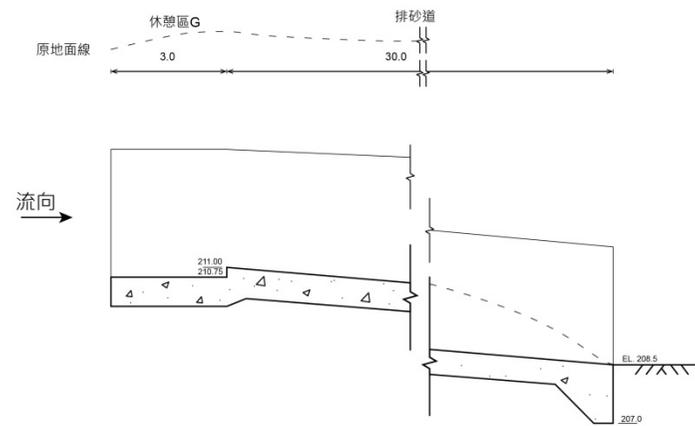
圖 26. 魚類休憩區、魚道及排砂道 (B-B 及 C-C) 剖面圖

- G. 休憩區 C 銜接魚道至休憩區 D，再銜接魚道至休憩區 E，而休憩區 E 銜接兩處魚道至休憩區 F 及休憩區 G，休憩區 F 為第一處魚道之入口；休憩區 G 則銜接第二處魚道入口及排砂道。魚道設計寬度皆為 1.5m，坡度為 1/12，兩處魚道入口高程皆配合河道主槽高程為 208.5m。

H. 於休憩區 G 規劃排砂道，以利魚道排砂或清淤運用（圖 26）。排砂道坡度亦為 1/12，寬度為 1.5m，上游高程為 211.0m、下游高程為 208.5m。
