2-6 94 年馬莎颱風

壹、事件名稱：94 年馬莎颱風

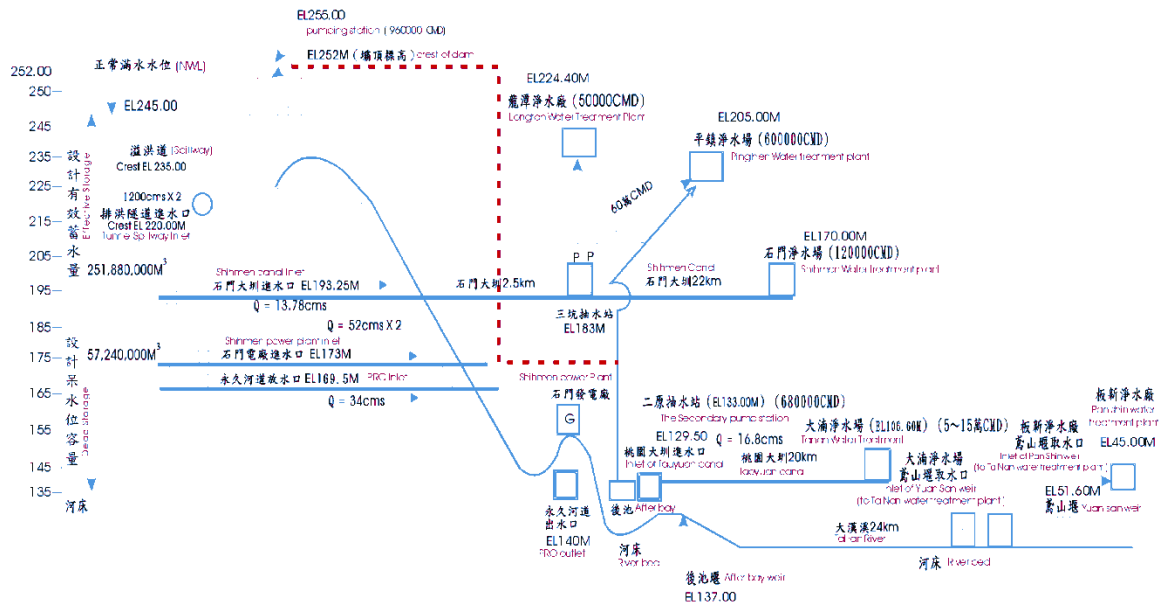
圖 2-6-6 石門水庫操作運轉各項設施示意圖

降雨量之多寡是水庫原水濁度增加之主要原因之一，1963年之葛樂禮颱風、1996年之賀伯颱風、2001年之納莉颱風、2004年之艾利颱風及2005年之馬莎颱風等其累積雨量均高達800mm以上，致使上游集水區均有大量之崩積土，造成水庫之原水濁度增高。尤其石門水庫於馬莎颱風期間，因原水濁度增高，導致淨水場無法處理濁水，因此，為使水庫原水濁度儘速降低，必須利用既有之設施，包括電廠、永久河道放水路(PRO)、排洪隧道及石門大圳等進行排砂工作，相關設施詳如圖2-6-6所示。

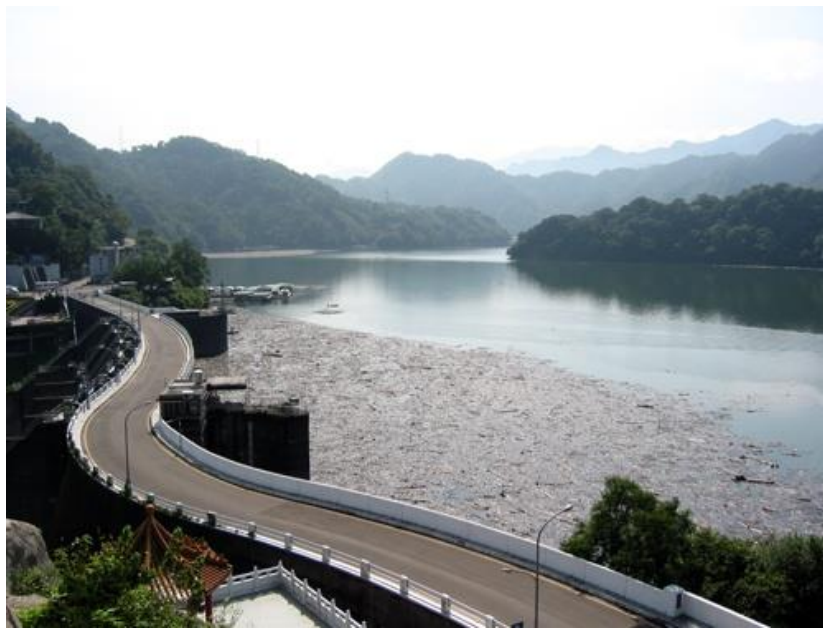
圖 2-6-7 馬莎颱風石門水庫庫區情況

受馬莎颱風所帶來之豪大雨影響，颱風期間，石門水庫平均降雨量計 818mm、水庫淤積量推估新增 1,000 萬 m³(庫容餘 69%)、尖峰流量超過 5,300cms、洩洪量達每秒 6,000 立方公尺，雖崩塌地僅新增 42.1 ha，其颱風期間庫區情況則如圖 2-6-7 所示。於種種因素結合下，截至 8 月 5 日下午 16 時止，所統計之石門水庫後池原水濁度仍高達約 13,000NTU，遠超出淨水處理能力，水利署及相關單位雖戮力克儘解決高濁度問題，惟濁度因素現階段確無法有效克服，致平鎮、龍潭淨水場出水量銳減，故在原水濁度下降至 3,000NTU 前，需實施分區供水。北區水資源局雖啟動壩頂架設臨時抽水站抽取水庫表層水供應大桃園地區用水機制，以將限水危機降至最低，每日供給量雖達 30 萬噸，但仍影響民生與工業用水長達 7 天。

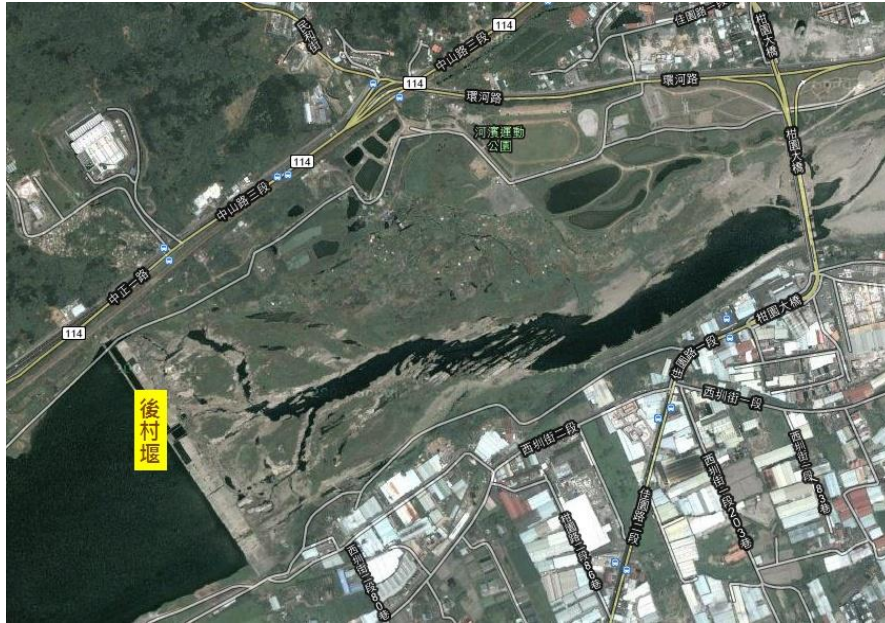
圖 2-6-8 樹林市柑園橋與後村堰航照示意圖

樹林市柑園橋上游到後村堰約 1,200 公尺右岸堤防於 93 年毀損，水利署第十河川局耗資 3,000 多萬元築堤修復，不到半年，受不住馬莎颱風所帶來的洪水，大多崩坍；市代抨擊十河局採「生態工法」是「內行人做外行事」。十河局局長劉駿明表示，此段堤防崩坍主因要是颱風洪水湍急，導致後村堰潰決，使得原朝

河道左邊走的流水，改朝右岸堤防奔來，沖刷堤基。並表示此次修復，該「對症下藥」，也就是堤防本身沒問題，是堤基要穩固，要清理這段河道，引導河水「往左走，不靠右」，這樣就不再沖刷堤基，也才不會再有崩坍情形產生。於此，將樹林市柑園橋及後村堰之位置示意如圖 2-6-8。
