## 2-2 97 年薔蜜颱風

### 壹、事件名稱：97 年薔蜜颱風

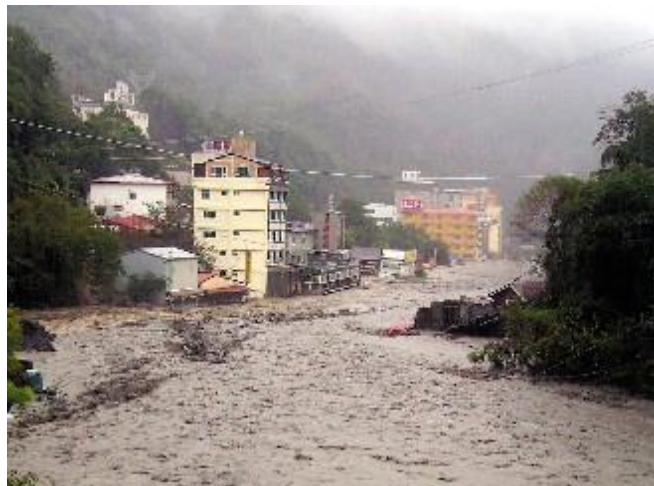
圖 2-2-6 佈滿土石的廬山溫泉區塔羅灣溪兩側溫泉街

廬山溫泉歷經辛樂克、薔蜜颱風風災肆虐後，整個塔羅灣溪沿岸及飯店佈滿了土石，滿目瘡痍，如圖 2-2-6 所示。經濟部水利署第四河川局在災後立即投入大量人力、物力，進行災後重建工作，從辦理三次搶險工程保護飯店基礎免遭洪水沖刷，破損之舊護岸缺口，經承包商進行修補工程事宜，已完成整個塔羅灣溪之舊護岸缺口修補工程；其中上游段因舊護岸河道狹窄，通洪斷面不足，故先行以太空包及土石籠阻擋低流量之洪水，至於阻擋高流量洪水之新護岸則待堤線規劃及治理計畫完成後再予以興建；下游段之舊護岸因河道稍寬，則以混凝土修補完成。經歷此次風災，了解平時應適度進行河道清淤，並加強疏濬以確保疏洪能力，對於破損堤防所設置消波塊應加強其重量，以避免豪大雨或颱風期間，洪水帶動消波塊或上游巨石阻塞河道或撞擊橋墩造成損壞等災害再度發生。

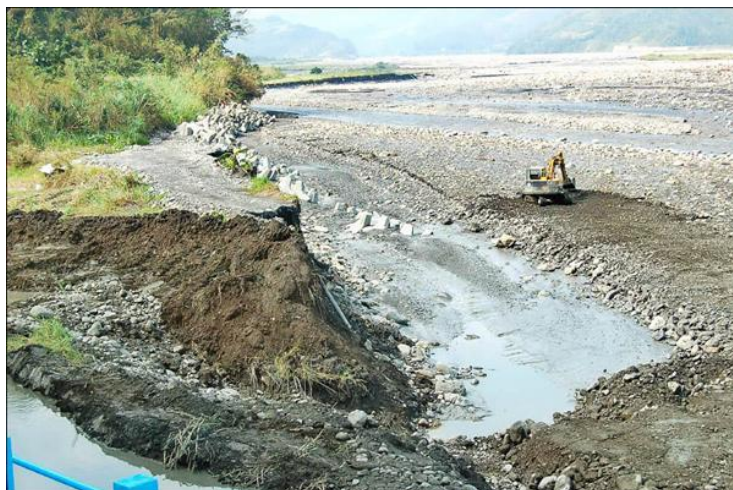
圖 2-2-7 破布烏堤防高灘地變為行水區之情形

蘭陽溪南側的破布烏堤防至牛鬥堤防段，河幅寬闊(約 950~1,000 公尺)，河心淤積形成高灘地，且雜草叢生。受辛樂克、薔蜜等颱風暴雨影響，破布烏堤防外數十公頃高灘地，全被暴漲的蘭陽溪水沖走，變成行水區(如圖 2-2-7 所示)，

也致使蘭陽溪洪流流路改變而直沖右岸高灘地，洪流分兩路沿左右岸而流，影響河防安全。經水利署檢討現況流路通洪能力，擬將河寬適度縮窄而劃定水道治理計畫線，並配合宜蘭縣政府採石計畫整理河道，以加強蘭陽溪之治理，於堤防旁增建護岸，同時加固破布烏堤防基座，為避免發生颱風及豪大雨而致使堤防破損、高灘地再度流失。
