水庫集水區保育治理工程生態檢核表 主表 (1/2)

工程基本資料	工程名稱 (編號)	鯉魚潭水庫第二原水管統包工程	設計單位	黎明工程顧問股份有限公司
	工程期程	111.10.6 ~ 115.4.27	監造單位	經濟部水利署 中區水資源局
	治理機關		營造廠商	福清營造股份有限公司 大將作工業股份有限公司
	基地位置	地點：台中市后里區/苗栗縣三義鄉 集水區： 水系： 段： TWD97 座標 X： Y：	工程預算/經費	390,000,000 元
	工程緣由目的	提升大安溪(鯉魚潭水庫)及大甲溪(石岡壩)等兩流域水利設施聯合運用，增加臺中地區水源調配與穩定供應能力及高濁度期間備援水量		
	工程類型	<input type="checkbox"/> 自然復育、 <input type="checkbox"/> 坡地整治、 <input type="checkbox"/> 溪流整治、 <input type="checkbox"/> 清淤疏通、 <input type="checkbox"/> 結構物改善、 <input checked="" type="checkbox"/> 其他：輸水管架設		
	工程內容			
預期效益	保全對象(複選): <input type="checkbox"/> 民眾(<input type="checkbox"/> 社區 <input type="checkbox"/> 學校 <input type="checkbox"/> 部落 <input type="checkbox"/> ____) <input type="checkbox"/> 產業(<input type="checkbox"/> 農作物 <input type="checkbox"/> 果園 <input type="checkbox"/> ____) <input type="checkbox"/> 交通(<input type="checkbox"/> 橋梁 <input type="checkbox"/> 道路 <input type="checkbox"/> ____) <input type="checkbox"/> 工程設施 (<input type="checkbox"/> 水庫 <input type="checkbox"/> 攔砂潛堰 <input type="checkbox"/> 固床設施 <input type="checkbox"/> 護岸) <input checked="" type="checkbox"/> 其他: 提升臺中及苗栗用水穩定與支援彰化地區用水需求

附表 D-03 工程方案之生態評估分析

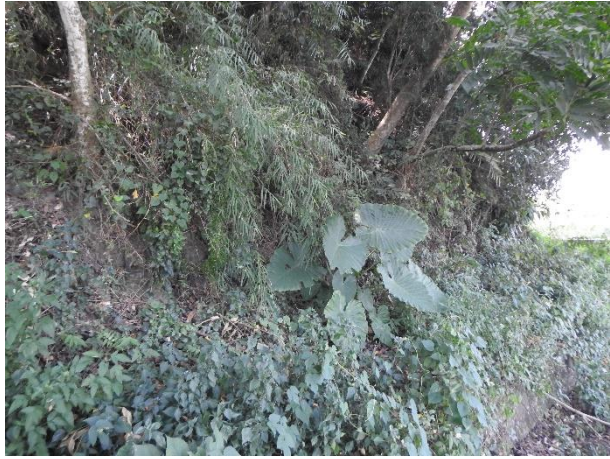
<p>點位及工程處理：本樣點鄰近二號隧道入口，大安溪左側河堤內道路之邊坡。</p>		
<p>災害原因推估：隧道入口處施工造成邊坡土石崩落及人工除草之干擾。</p>		
<p>植生復育現況：</p> <p>1.本坡地雖位於道路旁，但過往之調查常記錄到臺灣羅漢果(VU；易危)，需特別注意。</p> <p>2.坡地評估總分 15 分，植生狀況屬次理想，自然拓殖良好。</p>		
<p>建議：</p> <p>1.持續監測是否有人為干擾之情形，以利後續瞭解物種組成及演替方向是否良好。</p>		
<p>五、河溪棲地評估</p>		
<p>位置:樣站1(水管橋上游)(○:表示與第一次調查同分，+:表示與第一次調查比較所增加分數，-表示與第一次調查比較所減少分數)</p>		
評估因子	說明	111/10

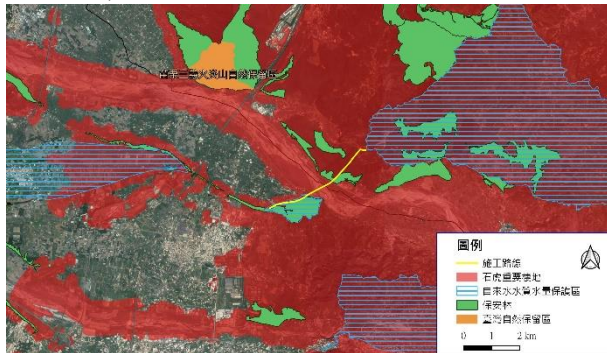
圖四、生態敏感區域套圖(大尺度)

本工程沿線主要環境類型為次生林、道路、住宅區、農田及河床，經敏感區域套圖(圖四)後顯示，三段隧道皆穿越保安林下方，故採隧道工法可有效迴避高敏感區；此外，第二隧道、第三隧道及北端引水口皆鄰近自來水水質水量保護區；而全線皆位於石虎重要棲地內(繪自重要石虎棲地保育評析(2/2)，2016)，以往在周邊也有石虎出沒之記錄；距苗栗三義火災山自然保留區約5公里，此部分應無影響。
