# 經濟部水利署中區水資源分署

## 大安大甲溪聯通管工程 大甲溪輸水管第3標統包工程

### 規劃設計階段 生態檢核報告 (第一版/第二次)

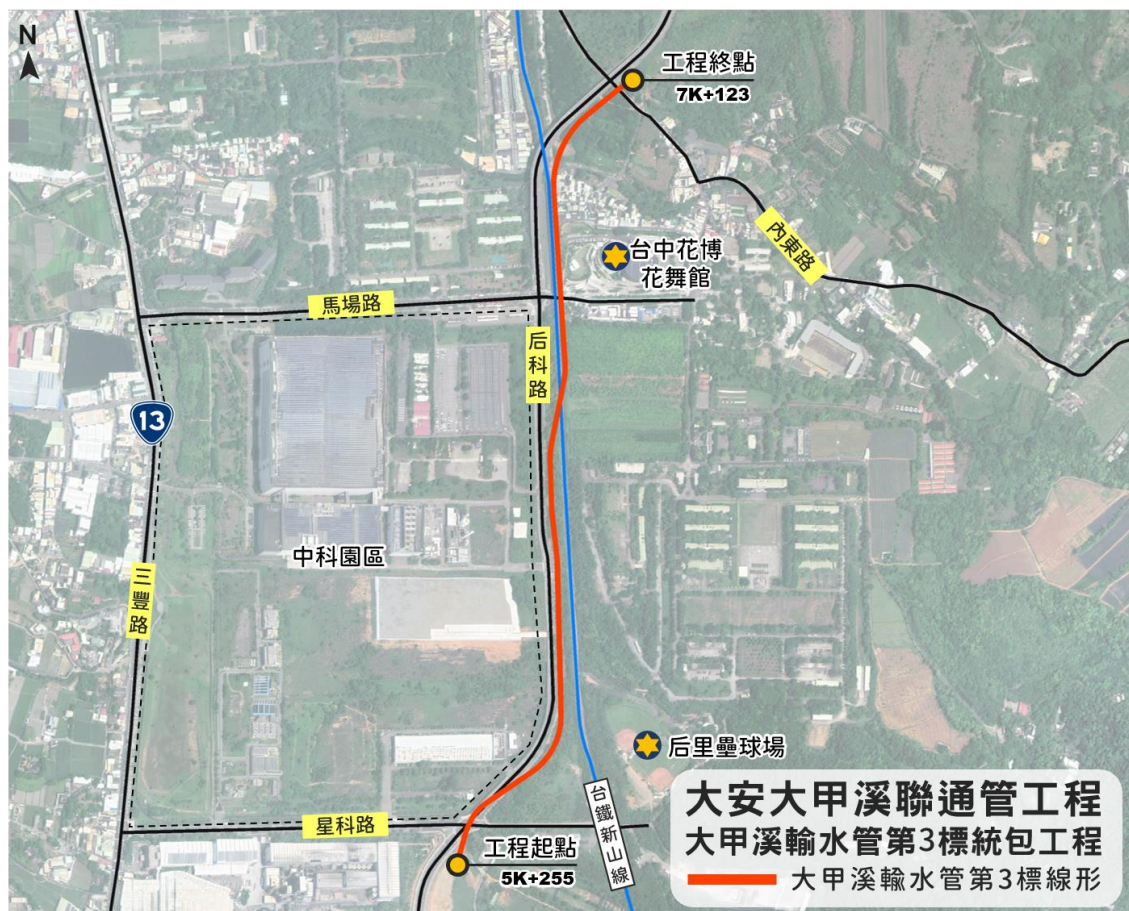
圖 1.2-1 本工程範圍示意圖

本標工程範圍南端起自大甲溪水管橋銜接處(A5K+255)，之後沿后科路往北至內東路(A7K+123)止，輸水管全長 1,868m(內穿管徑 3,000mm 之 SP 鋼管)，詳圖 1.2-1。

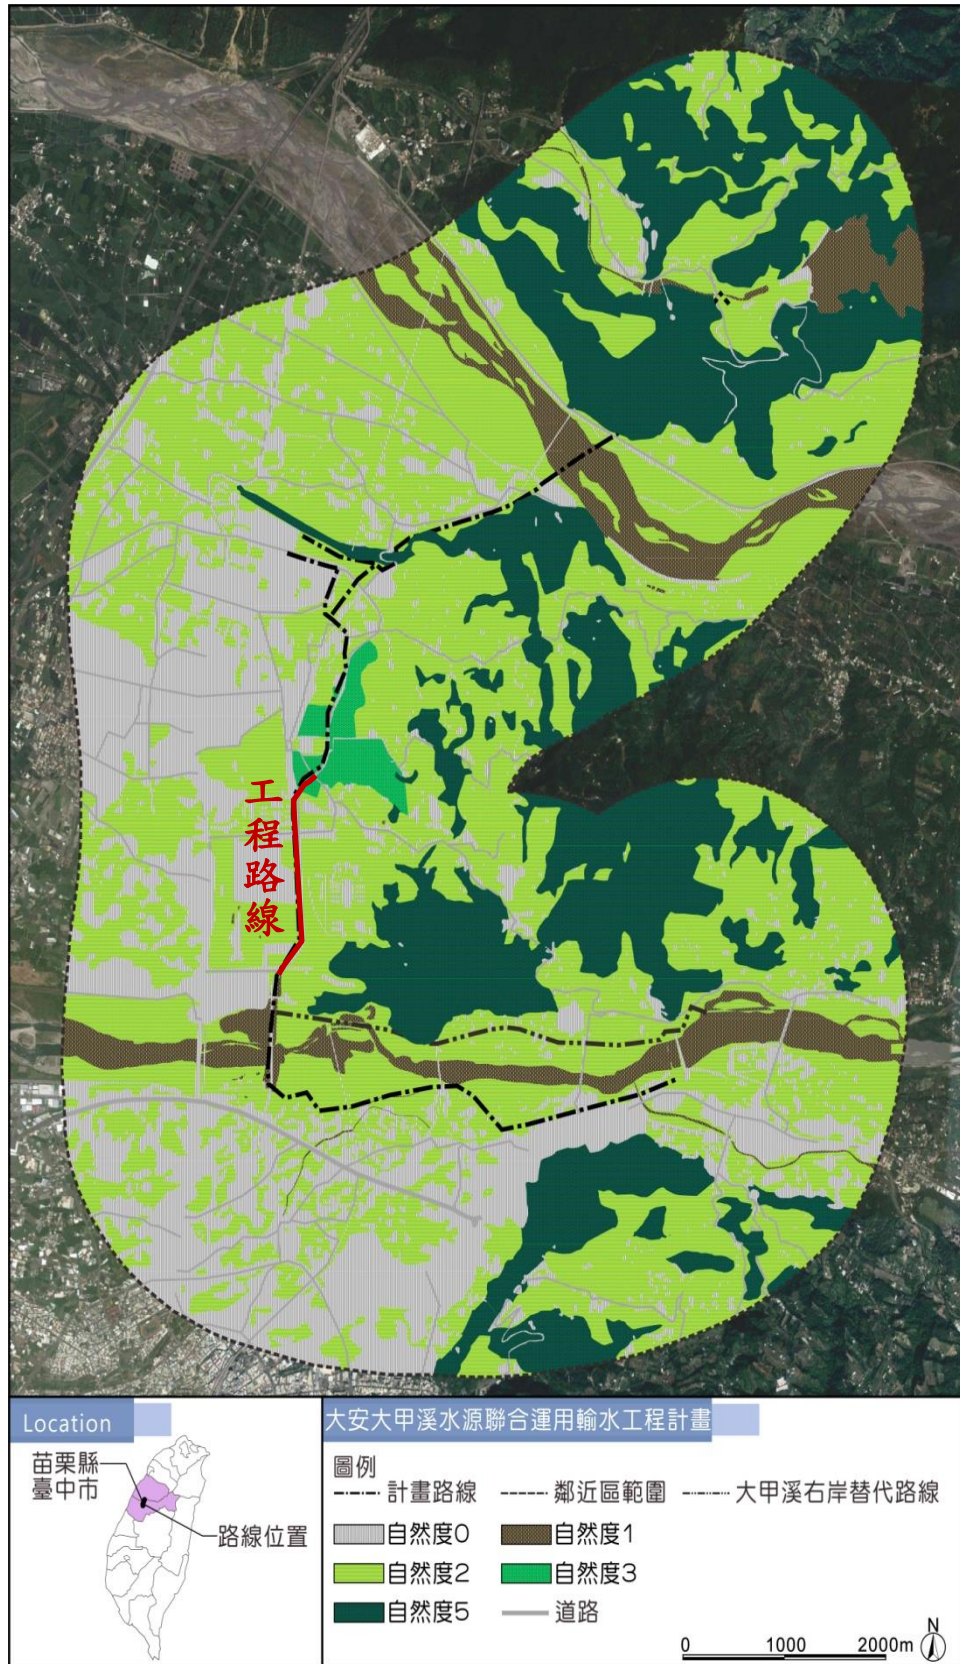
圖 3.1-2 本工程路線及鄰近區域之自然度分佈圖

本工程路線範圍鄰近中科七星園區，屬自然度較低之區域，如圖 3.1-2 所示。鄰近區域之植被類型有次生林、人造林、農耕地、草生地、水域及人工設施等，分述如下。

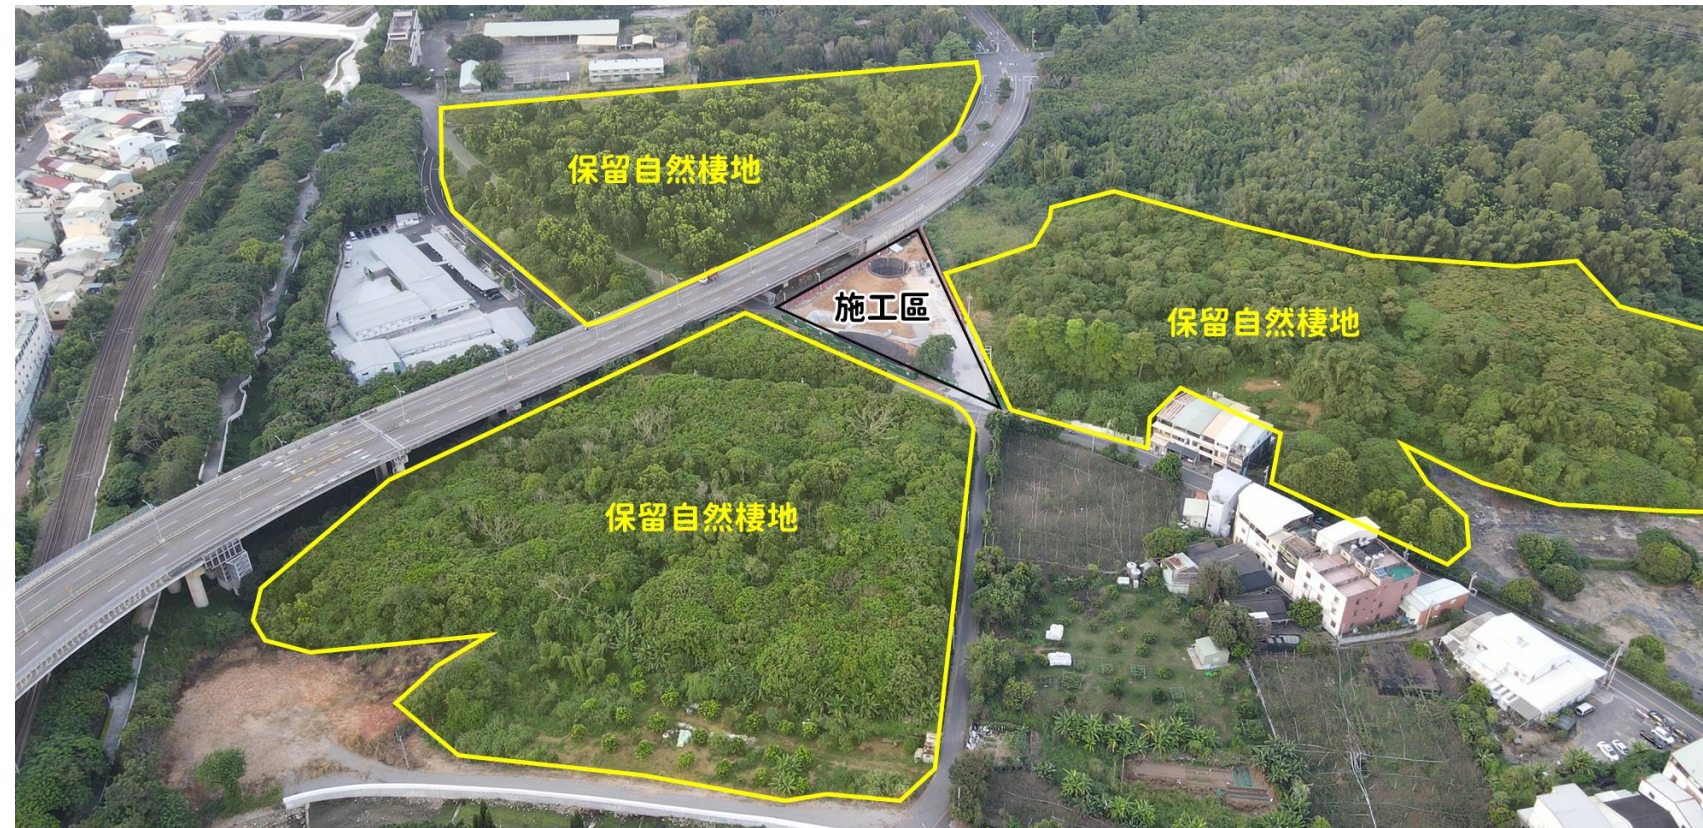
圖 3.2-1 本工程到達井施工區域及鄰近需保留之自然棲地

- (1)迴避本工程到達井鄰近之自然棲地，如圖 3.2-1 所示。
- (2)本工程設計不採推進施工(使用面積約 10,800m<sup>2</sup>)，而改採潛盾施工(使用面積約 1,000m<sup>2</sup>)，以減少開挖之面積。並迴避計畫路線上之行道樹，如圖 3.2-2 所示。
- (3)本工程到達井構造物設計上配合環境影響評估報告書及水土保持計畫書之要求，縮小對原有自然棲地的影響。到達井施工區域使用約 3,435m<sup>2</sup>之面積，如圖 3.2-1 所示。
- (4)依據環評報告書有關施工中的生態環境維護措施，減輕對環境的影響，如表 3.2-2。

| 措施項目 | 採用生態保育策略 | 生態保育措施 |
|---|---|---|
| 棲地保育 | 迴避 | 保留到達井施工區域外之自然棲地，如圖 3.2-1 所示。 |
| | 補償 | 到達井施工區域如圖 3.2-1 所示，於復舊植生將依核定之水保計畫書。植生面積共 3,233m <sup>2</sup> ，以撒草種植生方式處理，以速生植物播種來達成草本類先驅植物覆蓋為目的，以備未來現況植生演替恢復既有植生狀態。 |

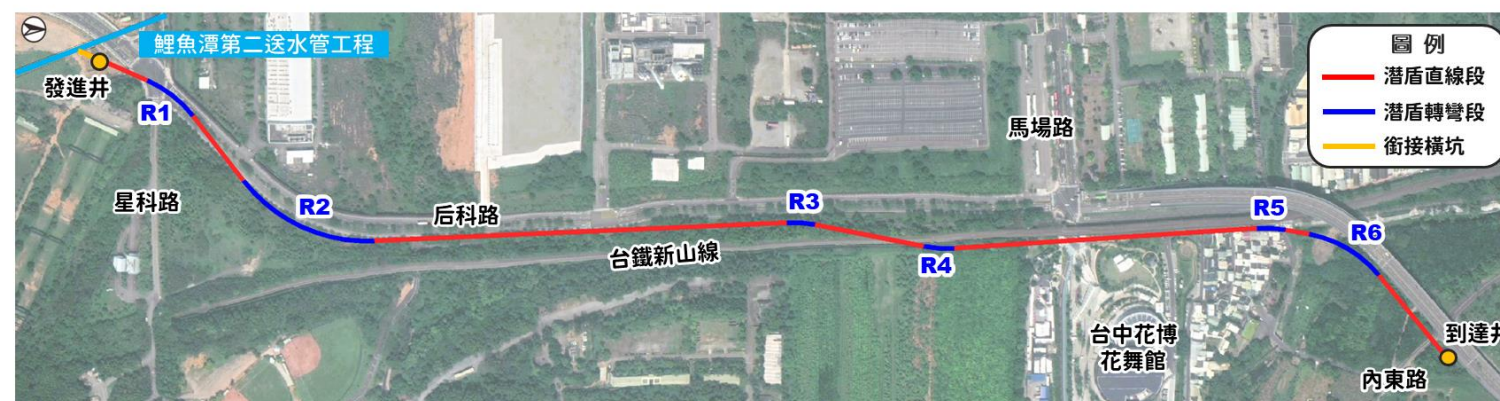
圖 3.2-2 本工程推進施工與潛盾施工比較示意圖

- 推進施工需要5個推進坑及4個到達坑
- 推進坑施工範圍需求： $80 \times 10 \times 5 = 4000 \text{ m}^2$
- 到達坑施工範圍需求： $20 \times 10 \times 4 = 800 \text{ m}^2$
- 施工便道需求： $200\text{m} \times 5\text{m} \times 6 = 6000 \text{ m}^2$

推進方案使用面積小計=10800  $\text{m}^2$

- 潛盾施工需要1個發進坑及1個到達坑
- 發進坑施工範圍需求： $80 \times 10 \times 1 = 800 \text{ m}^2$
- 到達坑施工範圍需求： $20 \times 10 \times 1 = 200 \text{ m}^2$
- 利用既有道路，無須施工便道

潛盾方案使用面積小計=1000  $\text{m}^2$

| 措施項目 | 採用生態保育策略 | 生態保育措施 |
|---|---|---|
| 生態保全對象 | 迴避 | 本工程設計不採推進施工(使用面積約 10,800m <sup>2</sup> )，而改採潛盾施工(使用面積約 1,000m <sup>2</sup> )，以減少開挖之面積。並迴避計畫路線上之行道樹，如圖 3.2-2 所示。 |

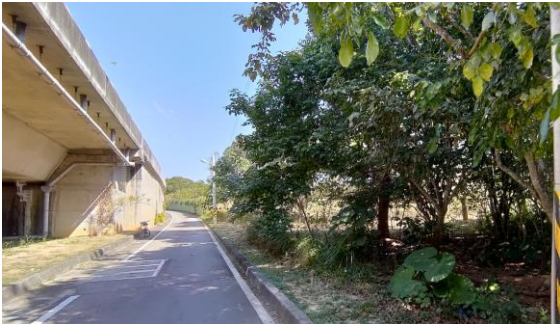
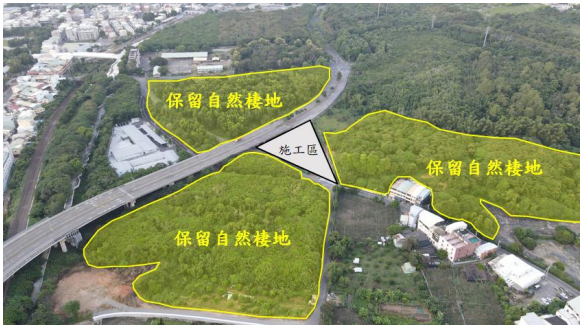
| <p>1. 保留施工區域外之次生林及人造林棲地，減少對自然棲地影響。</p> <p>2. 各施工區域及施工便道在工程結束後即進行環境復舊和植生工作。</p> | | <p>1. 限制到達井施工範圍(約3,435m<sup>2</sup>)並設置施工圍籬。施工便道使用既有道路，減少重新開拓道路。</p> <p>2. 到達井施工區域復舊植生將依核定之水保計畫書。植生面積共3,233m<sup>2</sup>，以撒草種植生方式處理，以速生植物播種來達成草本類先驅植物覆蓋為目的，以備未來現況植生演替恢復既有植生狀態。</p> | |

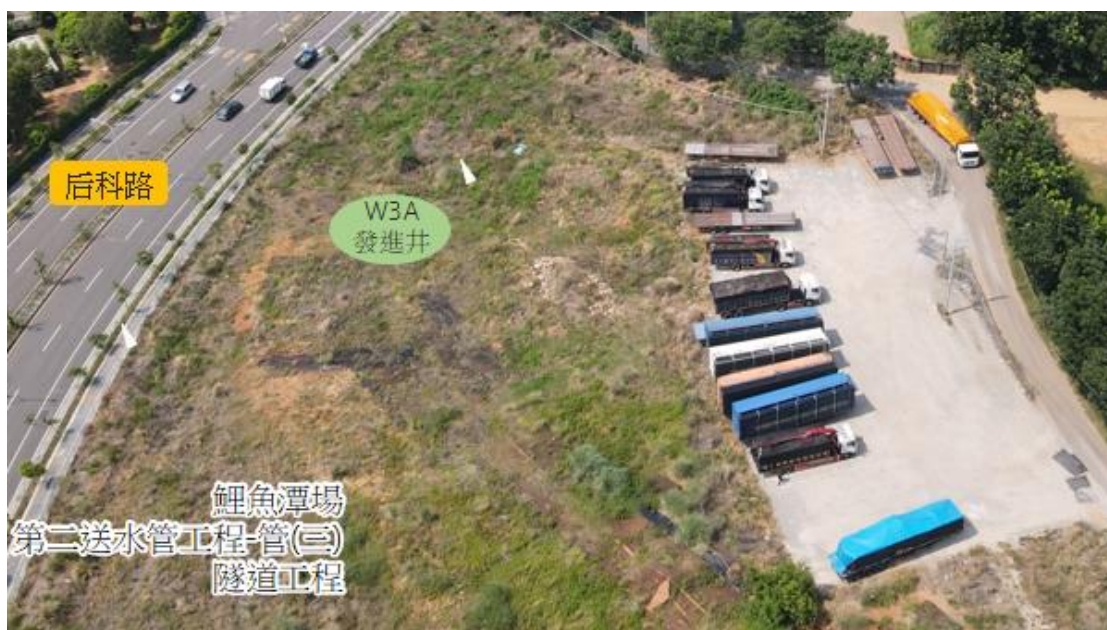
### 4.棲地影像紀錄：

另本工程施工主要為地下作業之潛盾工法，對地表之生態環境影響較小。

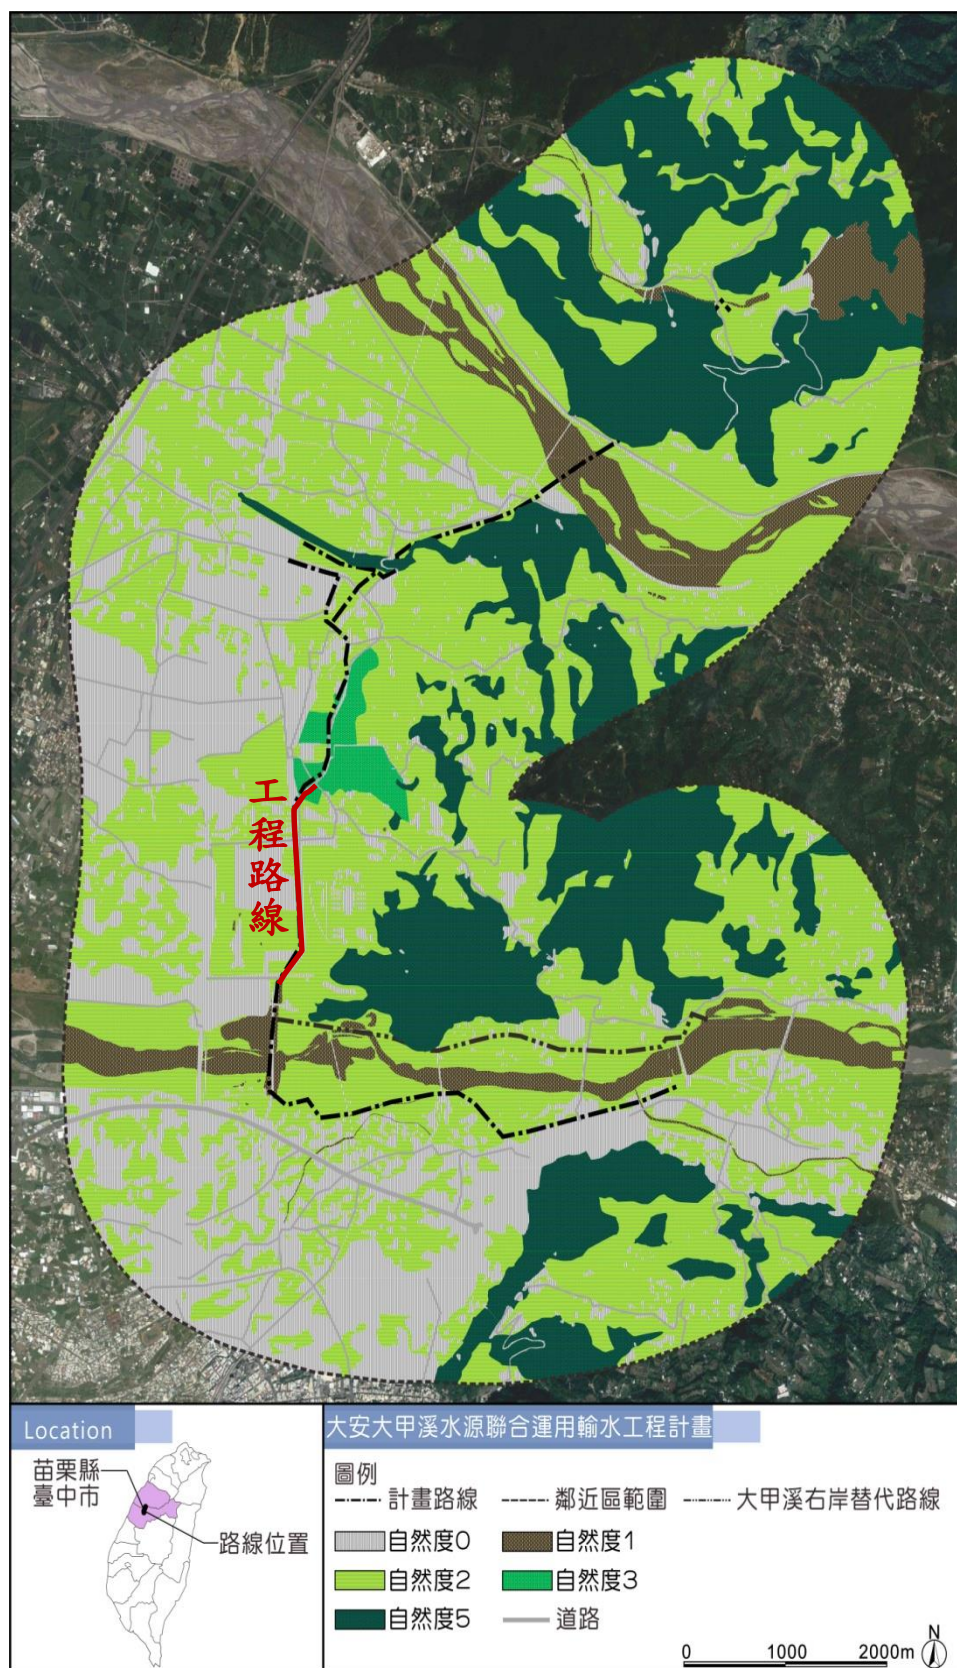
圖2 本工程路線及鄰近區域之自然度分佈圖

| 本工程(第3標)路線範圍鄰近中科七星園區，屬自然度較低之區域，如圖2所示。鄰近區域之植被類型有次生林、人造林、農耕地、草地、水域及人工設施等，分述如下。 | | | |
| (a)次生林(自然度5)：本工程路線終點鄰近之淺山次生林，物種組成在樹冠層主要為相思樹、黃肉樹、香楠、墨點櫻桃、朴樹及山黃麻等，林下灌叢及地被植物包括大黍、大花咸豐草、五節芒、棕葉狗尾草、葎草、密毛毛蕨、熱帶鱗蓋蕨、箭葉鳳尾蕨、半邊羽裂鳳尾蕨、芒萁、海金沙、王爺葵、樹薯、蓖麻、銀合歡、野棉花、小桑樹、黑星紫金牛、臺灣山桂花、虎婆刺、月橘、九節木、瑪瑙珠等。 | | | |

- (b)人造林(自然度3):本工程路線鄰近區範圍內人造林的物種組成主要為人為種植的黑板樹、印度紫檀及大葉桃花心木等,多分佈在后里區后科路二段二側及中科園區,地被則多為大花咸豐草及大黍。
- (c)農耕地、草生地(自然度2):鄰近區之農耕地物種主要以梨、柿及柑橘等經濟作物為主,草生地的物種組成主要為大花咸豐草、酢漿草、大黍、五節芒、白茅及紅毛草等。
- (d)水域(自然度1):本工程路線起點鄰近之大甲溪流域,植被分布主要為岸邊之自生植物,例如大花咸豐草、巴拉草、五節芒及水丁香等。
- (e)建築物(自然度0):屬於人類活動所造成之無植被區,包含廠房、道路、鐵路及住宅等人工設施,是調查範圍內自然度最低之區域,其周邊可見園藝植物栽植。

| 審查項目：大安大甲溪聯通管工程-大甲溪第3標統包工程規劃設計階段生態檢核報告 | | | 日期：112 年 10 月 4 日 |
|---|---|---|---|
| 1 | P9 | 圖 3.1-2 圖面解晰度太低，致自然度 3 及 5 無法區分。 | 已配合修正。 |

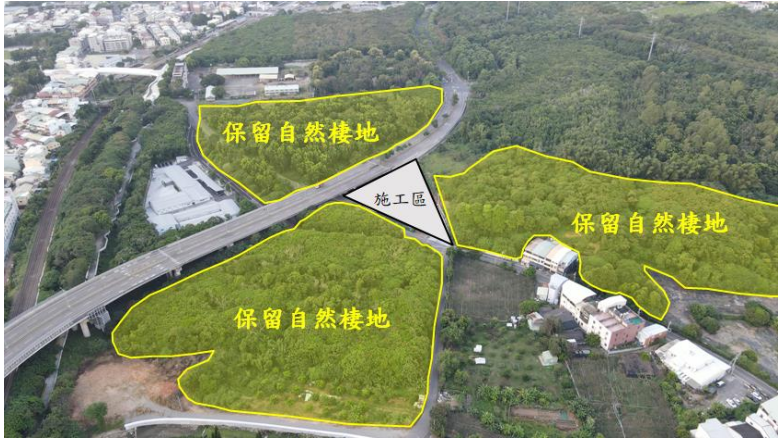
| 填表人員<br>(單位/職稱) | 林●正<br>(中興工程顧問公司<br>/規劃師) | 填表日期 | 民國 112年3月20日 | | | | | | | | | |
|---|---|---|---|---|---|---|---|---|---|--|--|--|
| 解決對策項目 | 自然棲地保育 | 實施位置 | 到達井鄰近地區 | | | | | | | | | |
| <p>解決對策之詳細內容或方法(需納入施工計畫書中)</p> <p>3. 限制到達井施工範圍(約3,435m<sup>2</sup>)並設置施工圍籬。施工便道使用既有道路，減少重新開拓道路。</p> <p>4. 到達井施工區域復舊植生將依核定之水保計畫書。植生面積共3,233m<sup>2</sup>，以撒草種植生方式處理，以速生植物播種來達成草本類先驅植物覆蓋為目的，以備未來現況植生演替恢復既有植生狀態。</p> | | | | | | | | | | | | |
| <p>圖說：</p>

| | | | | | | | | | | | |
| <p>施工階段監測方式：</p> <p>以現有裸露地、空地作為施工區域，不另外開發自然棲地。</p> | | | | | | | | | | | | |
| <p><b>現勘、討論及研擬生態保育措施的過程、紀錄</b></p>
