大安大甲溪聯通管工程-大甲溪輸水管第3標統包工程

生態檢核112年第一季(4~6月)季報

中華民國 112 年 09 月 23 日

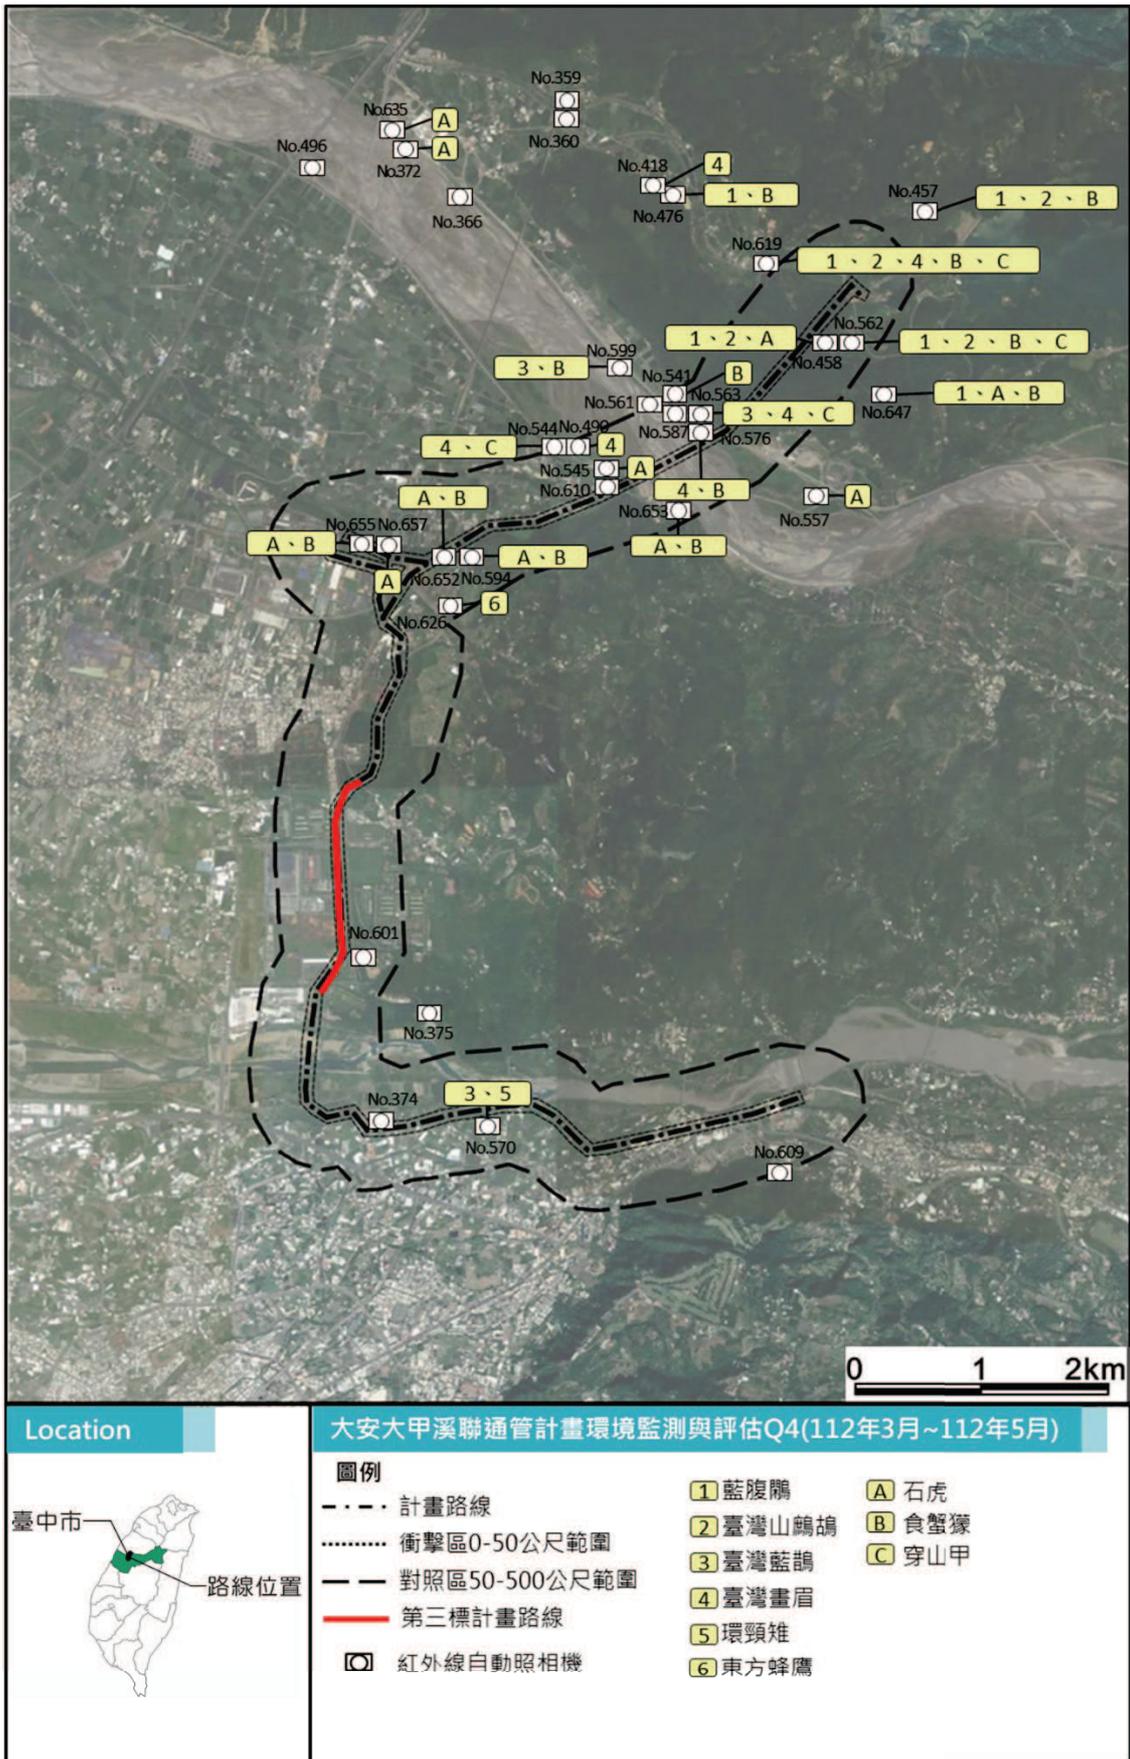
圖 4-2、大安大甲溪聯通管工程計畫環境監測與評估(111年~113年)施工期間第四季(112年3月~112年5月)環境監測自動相機拍攝保育類分布圖

本季出現最多為后里圳附近桂竹林相機編號 652 所記錄，其次為后里圳附近桂竹林相機編號 594 所拍到，此二處位置過去石虎皆有穩定出現記錄，如圖 4-2 所示。本季在 10 台相機點位有發現記錄，出現次數最高在編號 652 相機有 8 次出現記錄，而此相機位置在后里圳附近桂竹林(衝擊區)，於該季有發現 1 隻母石虎帶 2 隻幼石虎。換句話說，本計畫區附近自動相機有發現石虎記錄(詳圖 4-2)。

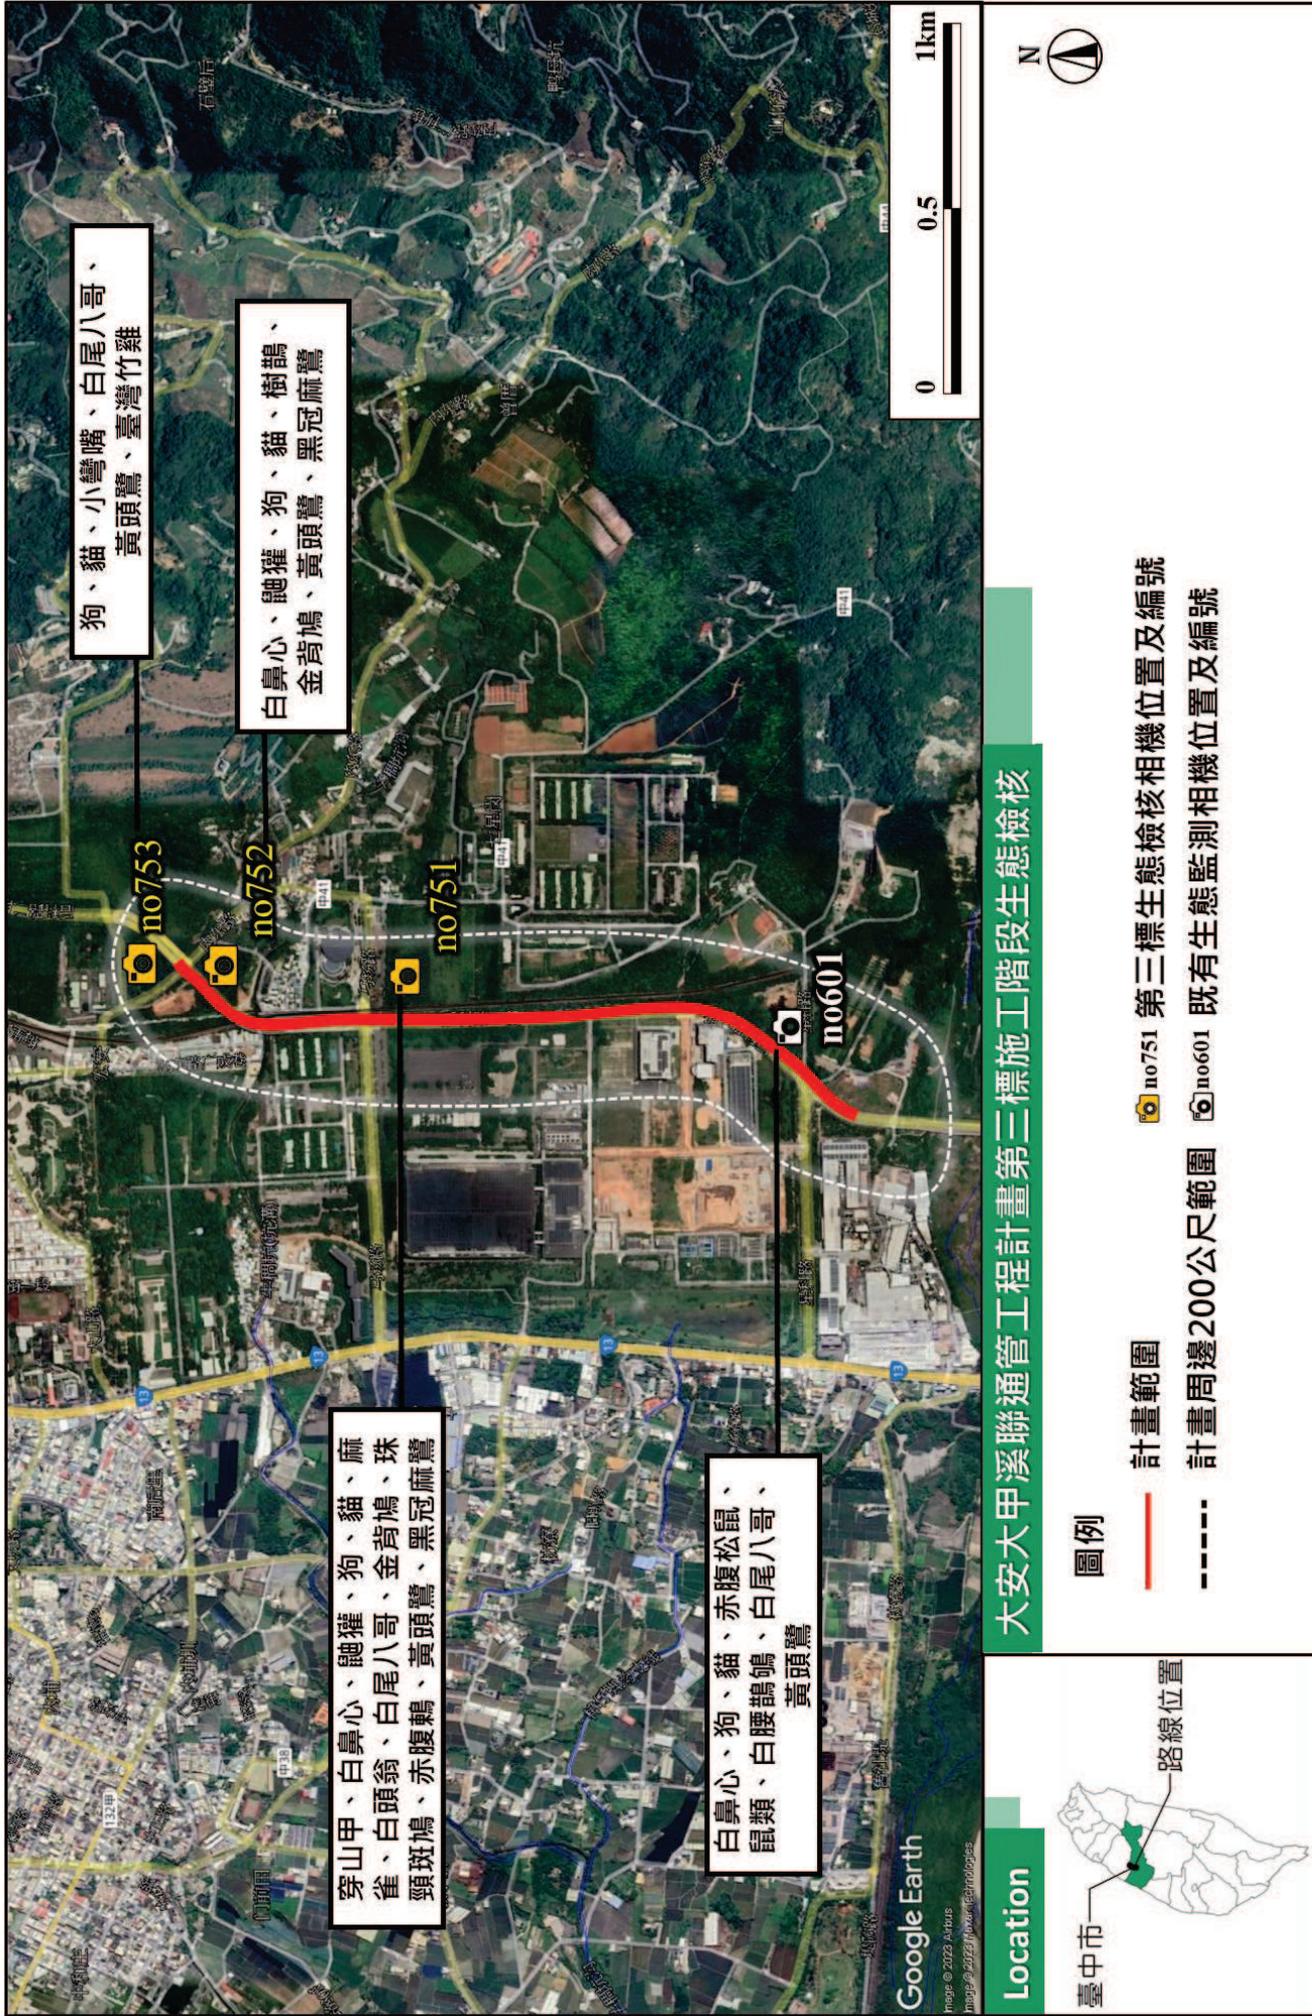
圖 5-1 紅外線自動相機拍攝物種分布圖

本季大甲溪輸水管第3標統包工程於計畫路線及周圍200公尺範圍內共架設紅外線自動照相機3台，其編號分別為751~753(相機設置位置見圖1-1，相機調查物種分布圖見圖5-1，紅外線相機拍攝物種資料表見表5-1)，同時引用「大安大甲溪聯通管計畫環境監測與評估施工階段生態監測」於鄰近區1台自動照相機(編號601)資料。

自112年4月17日~6月30日累計有效時數為5,150小時，總共記錄19種動物，其中哺乳類7種，包括穿山甲、白鼻心、鼬獾、狗、貓、赤腹松鼠及鼠類；鳥類12種，包括麻雀、白頭翁、小彎嘴、白腰鵲鴿、白尾八哥、金背鳩、珠頸斑鳩、赤腹鵝、黃頭鷺、樹鵲、黑冠麻鷺及臺灣竹雞。動物發現位置詳圖5-1，紀錄照片詳附錄二所示。

自動相機拍攝物種中，記錄穿山甲1種為珍貴稀有二級保育類，為編號751之相機拍攝記錄，其位於鄰近區(距離工程路線10~200公尺)無患子人造林內，該區域未受本計畫潛盾工法之影響，且亦無施工人員或車輛干擾，故應對穿山甲衝擊輕微。另在拍攝哺乳類物種中，出現頻度最高為貓，本計畫紅外線相機均有拍攝到，應與本計畫周遭有人為聚落有關，故已與施工人員宣導不隨意餵食流浪犬貓，期盼降低石虎之生存壓力。

在鳥類中，單一相機(編號752)出現最多者為黃頭鷺，其在另外3台相機皆有出現記錄。此應與架設相機位置位處人工林，且黃頭鷺多屬夏候鳥，習慣於農耕地、草生地或人造林下覓食有關。其餘鳥類出現次數第二高者為白腰鵲鴿(相機編號601)，其為近年台灣外來入侵鳥種。

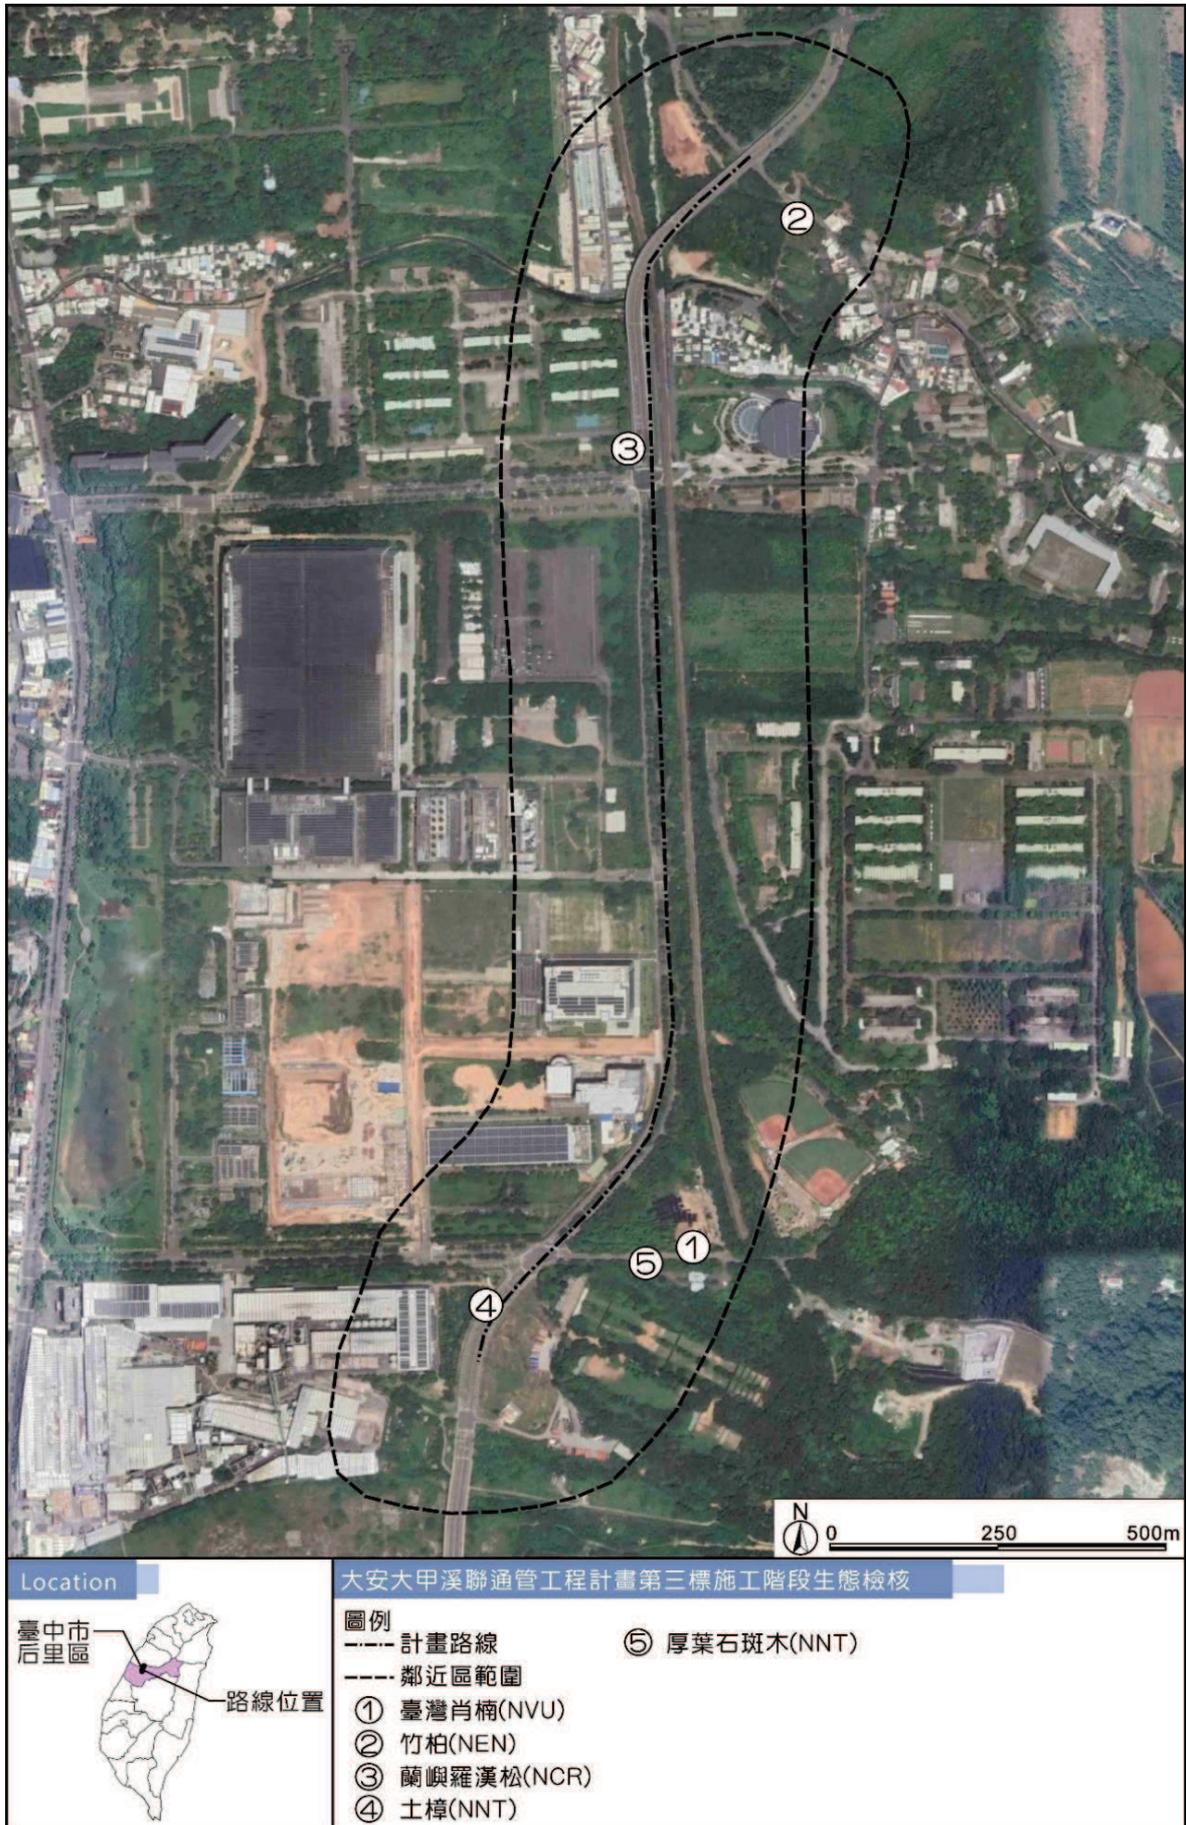
圖 5-2、大安大甲溪聯通管工程計畫第三標施工階段生態稀有植物位置圖

調查中發現有臺灣肖楠、青楓、土樟、香楠、長枝竹及桂竹 6 種特有種植物，臺灣肖楠、青楓及土樟為調查範圍內人為栽植，長枝竹及桂竹為早期人為栽植，現已自然演替生長，香楠則為人工林周邊自生；調查範圍內共記錄 5 種紅皮書內記載 NT 等級以上之植物：臺灣肖楠(NVU)、竹柏(NEN)、蘭嶼羅漢松(NCR)、土樟(NNT)、厚葉石斑木(NNT)及蒲葵(NVU)，上述 5 種皆為原產地稀有，苗圃市場大量栽培做為園藝景觀樹種，皆為調查範圍內人為栽植，稀有植物資料與位置參圖 5-2。

因本計畫為潛盾工程，僅隧道出入口有挖掘，故對調查範圍內稀有植物影響輕微或可忽略影響，需恪守環評承諾，進出工區車輛皆須清洗車輪，並不定期灑水，以減低揚塵覆蓋葉片氣孔。

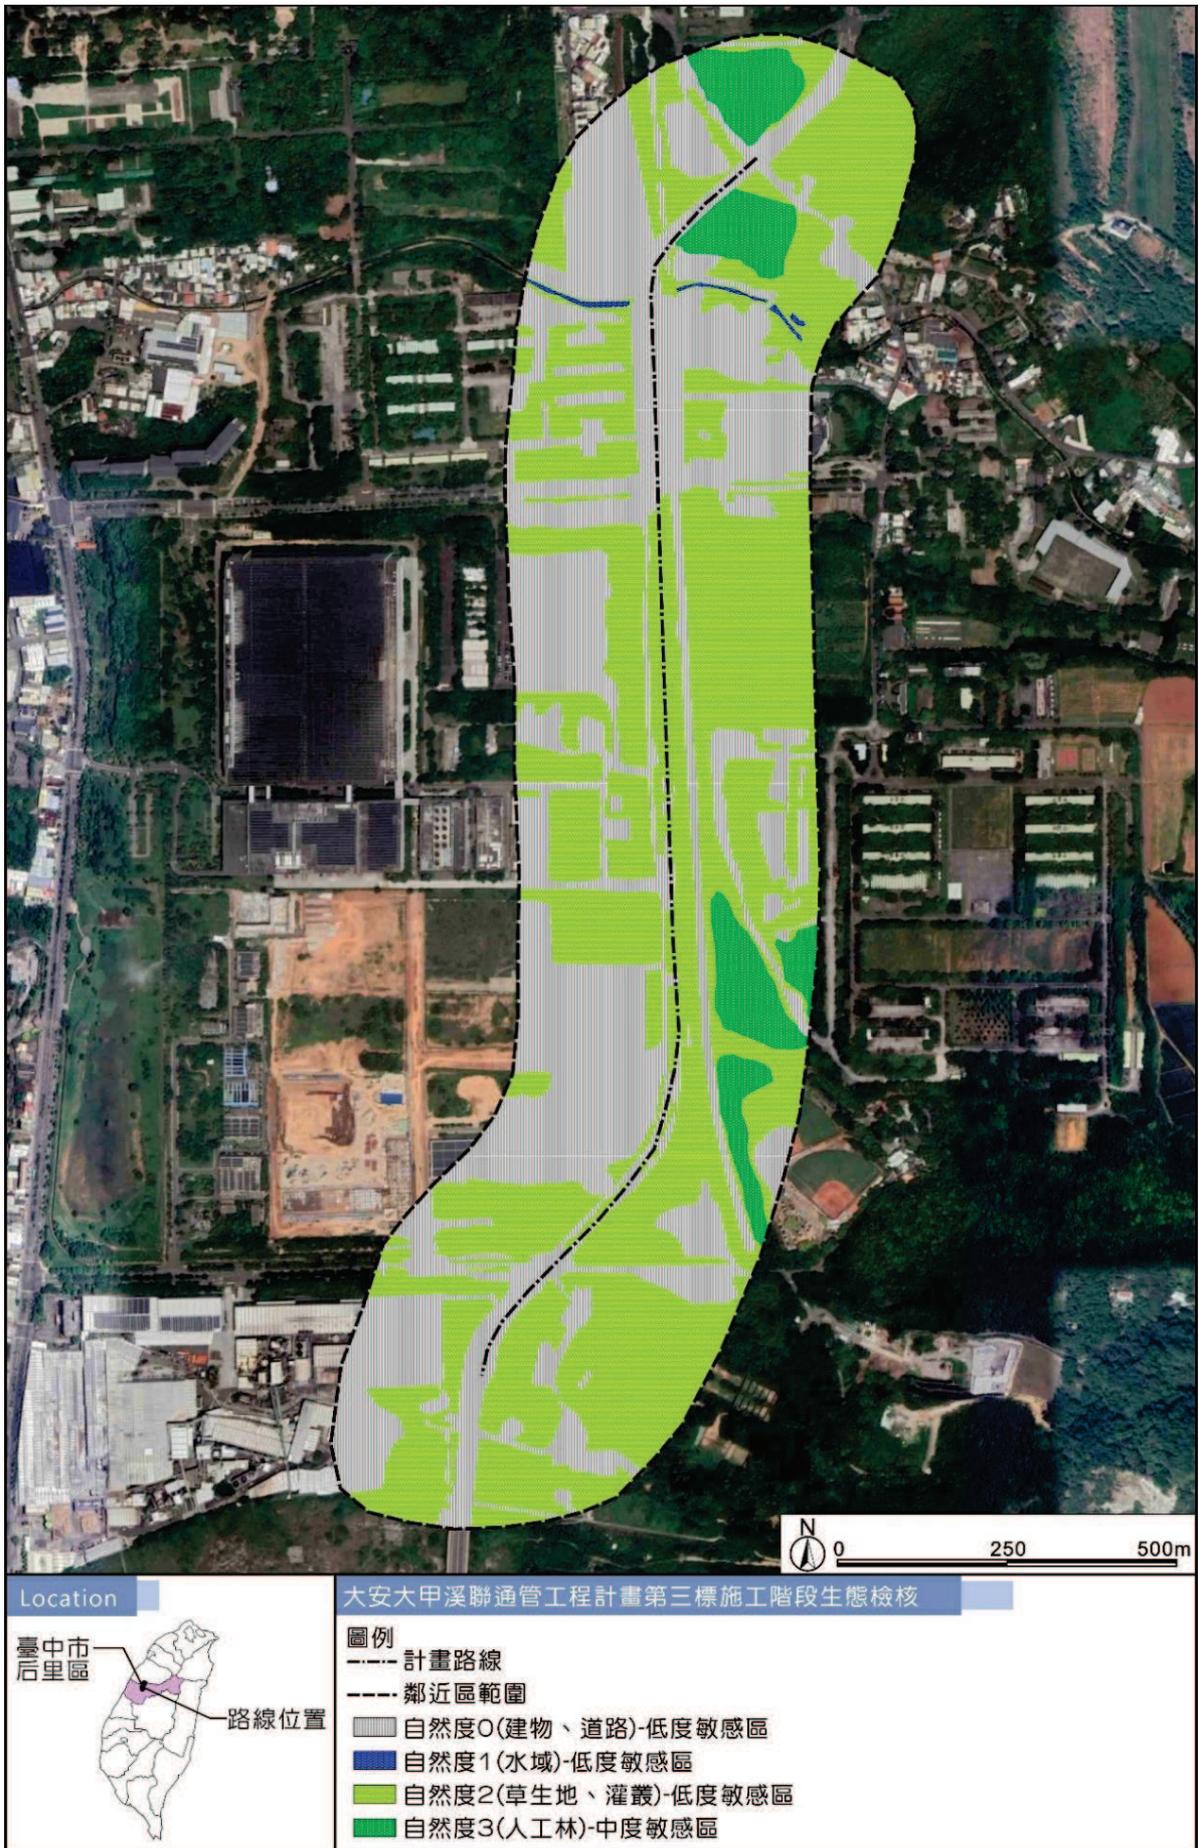
圖 5-3、大安大甲溪聯通管工程計畫第三標施工階段生態植被現況及敏感度圖

本計畫植被自然度分布與敏感度區位圖參圖 5-3。

(1)人工林(自然度 3)

人工林植物種類主要如大葉桃花心木、水黃皮及烏桕等人為栽植喬木，另有部分自生植物，如構樹、血桐、大黍及大花咸豐草等，為調查範圍內自然度及敏感度較高的區域。

(2)草生地、灌叢(自然度 2)

草生地植物種類以大花咸豐草、大黍、毛梗雙花草及狗牙根等較為優勢；灌叢為人工林周邊自生的速生喬灌木區域，多為人工林旁臨接建物及道路兩側的部分，植物種類如香楠、相思樹、構樹及血桐等，道路兩側則多為人為栽植的行道路，如印度紫檀及櫟，自然度及敏感度較低。

(3)水域(自然度 1)

水域為牛稠坑溝，植物主要為岸邊濱水植物，種類如象草、蓖麻及大花咸豐草，自然度及敏感度較低。

(4)建築聚落(自然度 0)

屬於人類活動所造成之無植被區，包含了住宅、工廠等人工設施，周邊可見園藝植物栽植，是調查範圍內自然度及敏感度最低之區域。

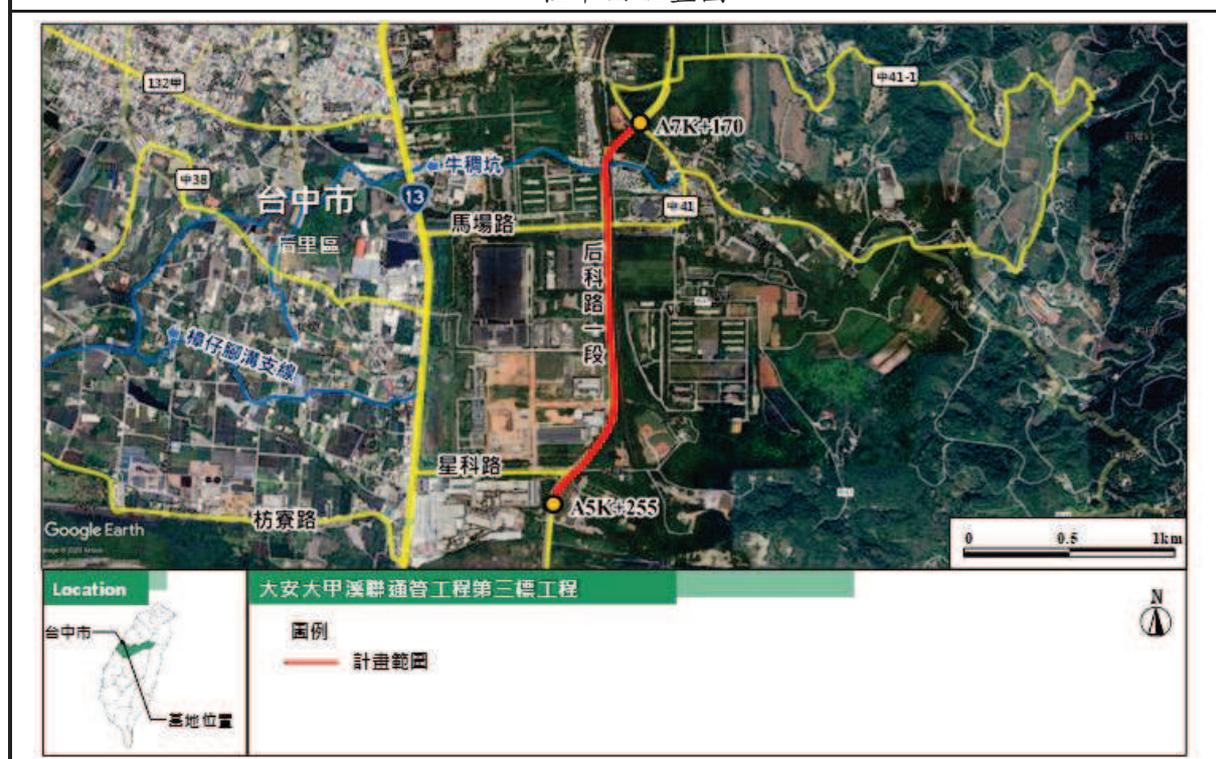
工程平面配置圖

工程主辦機關	經濟部水利署中區水資源局	提交日期	民國 112 年 6 月 27 日
工程名稱	大安大甲溪聯通管工程-大甲溪輸水管第 3 標統包工程		
生態檢核團隊 (工程主辦機關方)	光宇工程顧問股份有限公司	縣市/鄉鎮	台中市后里區
監造單位	經濟部水利署中區水資源局大安大甲溪聯通管工程工務所	工程座標 (TWD97)	(222594,2686854)
施工廠商	國統國際股份有限公司 高堃營造股份有限公司	生態檢核團隊 (施工廠商方)	民翔環境生態研究有限公司
辦理項目	摘要說明		檢查結果
施工計畫	本工程已將生態保育措施規劃納入施工計畫，各項保育措施均位於工區內，其工程平面配置如下圖。並每月進行自主進行生態保育措施，若有異常情形，則滾動式檢討原因並適時調整施工行為，詳表 6-5。		<input checked="" type="checkbox"/> 完成 <input type="checkbox"/> 未完成，原因：
環境保護及生態保育教育訓練計畫	已於 6 月 14 日針對廠商施工人員辦理環評承諾事項、宣導關注物種及生態保育措施等內容之環境保護及生態保育教育訓練，詳表 6-11。		<input checked="" type="checkbox"/> 完成 <input type="checkbox"/> 未完成，原因：
其他(視個案需要增列)	無		<input checked="" type="checkbox"/> 完成 <input type="checkbox"/> 未完成，原因：

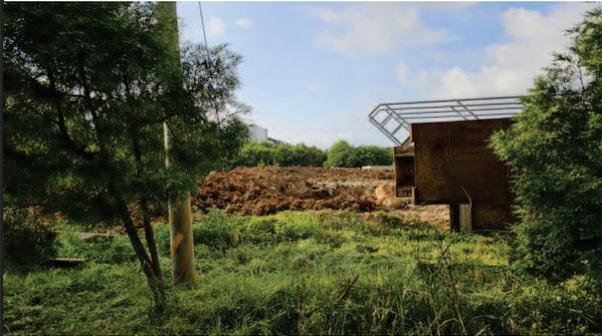
表 6-3、施工階段現場勘查紀錄表(1/3)

工程主辦機關	水利署中區水資源局	勘查/會議日期	民國 112 年 4 月 26 日
		勘查/會議地點 (TWD97)	工區及計畫路線沿線
工程名稱	大安大甲溪聯通管工程-大甲溪輸水管第 3 標統包工程		
生態檢核團隊 (工程主辦機關方)	光宇工程顧問股份有限公司	施工廠商	國統國際股份有限公司 高堃營造股份有限公司
監造單位	經濟部水利署中區水資源局 大安大甲溪聯通管工程工務所	生態檢核團隊 (施工廠商方)	民翔環境生態 研究有限公司
相關意見摘要		處理情形回覆	
<p>1. 現場調查未發現保全對象與保育類物種出沒，環境無異常狀況發生。</p> <p>2. 地面開挖段有臨時土方堆置情形，影響部分主要為草生地，鄰近之次生林生長狀況良好，未受影響。</p>		<p>1. 持續執行監測計畫。</p> <p>2. 開挖處之土方皆運送至預先規畫之暫置處，尚未進行運送之土方則以防塵布覆蓋，避免揚塵污染。</p>

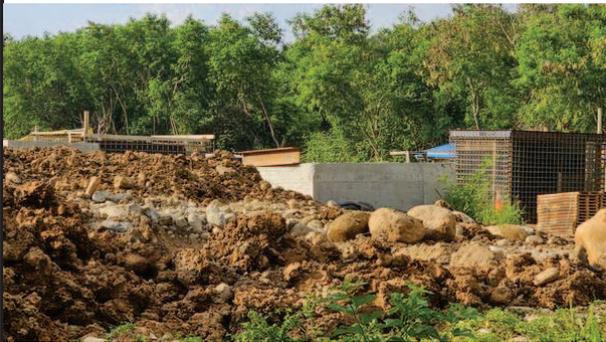
表 6-3、施工階段現場勘查紀錄表(2/3)

工程主辦機關	水利署中區水資源局	勘查/會議日期	民國 112 年 5 月 1 日
		勘查/會議地點 (TWD97)	工區及計畫路線沿線
工程名稱	大安大甲溪聯通管工程-大甲溪輸水管第 3 標統包工程		
生態檢核團隊 (工程主辦機關方)	光宇工程顧問股份有限公司	施工廠商	國統國際股份有限公司 高堃營造股份有限公司
監造單位	經濟部水利署中區水資源局 大安大甲溪聯通管工程工務所	生態檢核團隊 (施工廠商方)	民翔環境生態 研究有限公司
相關意見摘要		處理情形回覆	
<p>1. 現場調查未發現保全對象與保育類物種出沒，環境無異常狀況發生。</p> <p>2. 地面開挖段有臨時土方堆置情形，影響部分主要為草生地，鄰近之次生林生長狀況良好，未受影響。</p>		<p>1. 持續執行監測計畫。</p> <p>2. 開挖處之土方皆運送至預先規畫之暫置處，尚未進行運送之土方以防塵布覆蓋，避免揚塵污染。</p>

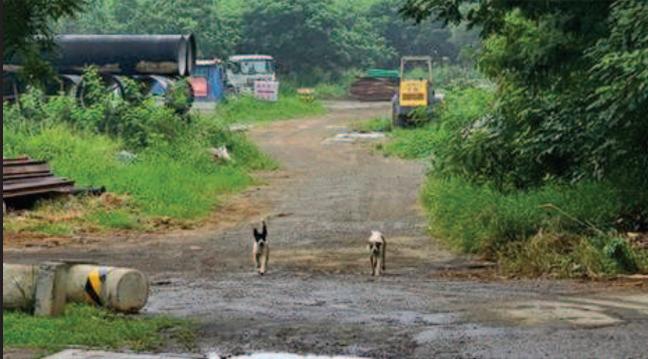
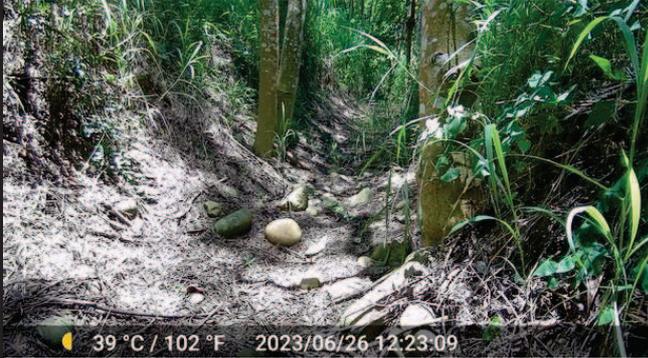
表 6-3、施工階段現場勘查紀錄表(3/3)

工程主辦機關	水利署中區水資源局	勘查/會議日期	民國 112 年 6 月 27 日
		勘查/會議地點 (TWD97)	工區及計畫路線沿線
工程名稱	大安大甲溪聯通管工程-大甲溪輸水管第 3 標統包工程		
生態檢核團隊 (工程主辦機關方)	光宇工程顧問股份有限公司	施工廠商	國統國際股份有限公司 高堃營造股份有限公司
監造單位	經濟部水利署中區水資源局大安大甲溪聯通管工程工務所	生態檢核團隊 (施工廠商方)	民翔環境生態研究有限公司
相關意見摘要		處理情形回覆	
<p>1. 工區附近有犬隻群聚活動，流浪犬隻聚集除排遺汙染環境外，其獵捕行為可能對當地原生物種造成危害，對於行車、行人安全也造成風險，請施工廠商注意。若為廠商所飼養之犬隻。應予以拴繩。若為遊蕩犬隻，則依動物保護法規定，建議通報台中市動物防疫處等專門機構進行處理。</p> <p>2. 本計畫已架設紅外線相機於鄰近工區之次生林區域，目前生長良好，未受施工影響。</p>		<p>將持續宣導現場施工人員不隨意餵食流浪犬隻。同時亦每月進行現場勘查，以確認鄰近次生林是否有受到工程影響。</p>

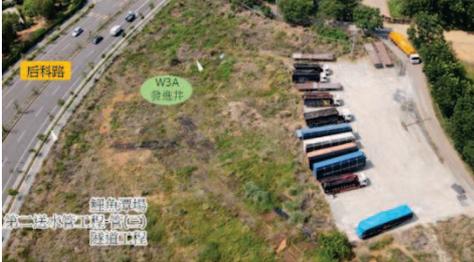
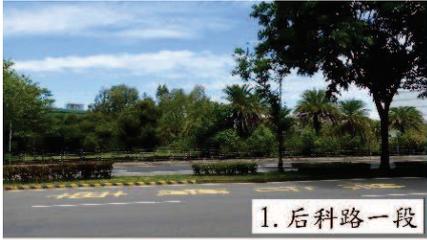
<p>目前尚未完工，後續待完工後將補充相對應位置情形。</p>
<p>計畫工區空拍圖【施工前】 日期：民國 112 年 3 月 20 日 位置：計畫工區 概述：計畫工區環境照</p>	<p>計畫路線環境照【施工中】 日期：112 年 4 月 26 日 位置：222826, 2687699 概述：后科路環境照</p>	<p>目前尚未完工，後續待完工後將補充相對應位置情形。</p>
<p>—</p>

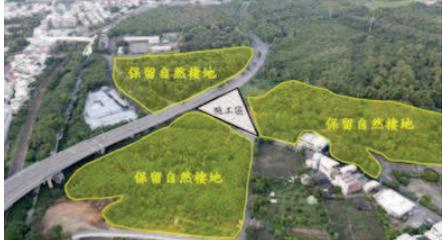
<p>目前尚未完工，後續將補充完工後照片。</p>
<p>日期：民國 112 年 3 月 20 日 位置：計畫鄰近範圍 概述：計畫鄰近有次生林，但應不受本計畫施工所影響。</p>	<p>日期：民國 112 年 5 月 20 日 位置：計畫鄰近範圍 概述：位於潛盾段上方之行道樹與鄰近區之次生林生長良好。</p>	<p>目前尚未完工，後續將補充完工後之生態保全對象敘述。</p>

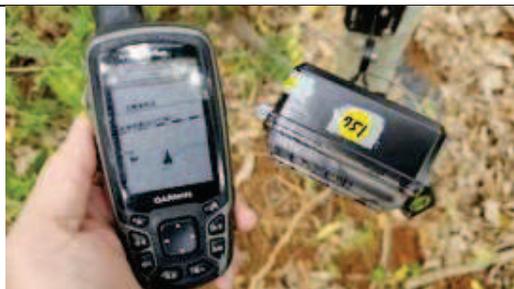
紅外線自動照相機編號 751

紅外線自動相機照片

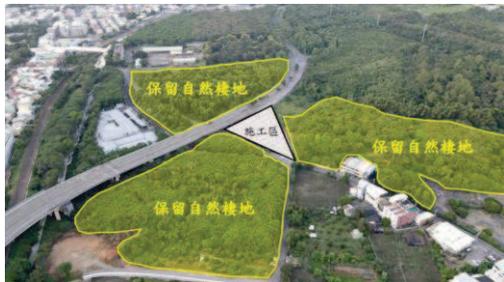
到達井鄰近之自然棲地

措施項目	採用生態保育策略	生態保育措施
棲地保育	迴避	保留到達井施工區域外之自然棲地。
	減輕	減輕棲地破碎化，各施工區域及施工便道在工程結束後即進行環境復原和植生復育工作，以減少破碎化情形。
	減輕	禁用化學藥劑除草、施用化學肥料及噴藥。
	補償	到達井施工區域復舊植生將依核定之水保計畫書。植生面積共 3,233m ² ，以撒草種植生方式處理，以速生植物播種來達成草本類先驅植物覆蓋為目的，以備未來現況植生演替恢復既有植生狀態。
生態保全對象	迴避	本工程設計不採推進施工(使用面積約 10,800m ²)，而改採潛盾施工(使用面積約 1,000m ²)，以減少開挖之面積。並迴避計畫路線上之行道樹。
工區管理	縮小	限制到達井施工範圍(約 3,435m ²)並設置施工圍籬。施工便道使用既有道路，減少重新開拓道路。
	減輕	減輕照明影響，工區和施工便道僅於必要處設置照明設備，照明設備應加裝遮光罩、降低高度、朝向背對最鄰近森林的方向設置，以減少森林環境受光線溢散影響。
	減輕	選擇低生物干擾之光源(低色溫與波長較長的燈源，如低壓鈉燈或 LED 燈)。夜間不施工時僅於部份位置保留警示燈或感應式照明，並關閉其他燈光。
	減輕	施工機具減少不必要移動，以減少噪音及振動干擾。
	減輕	工區內集中管理垃圾及廚餘，廢棄物設置資源回收等分類集中管理設施，避免野狗咬食或聚集於工區，以降低石虎生存壓力，以及禁止餵食野生動物(含流浪貓犬)。
	減輕	若有發現傷亡野生動物，將通報臺中市政府農業局林務自然保育科(04-22289111#56202)或農業部林業與自然保育署專線(0800-000-930)前往處理。

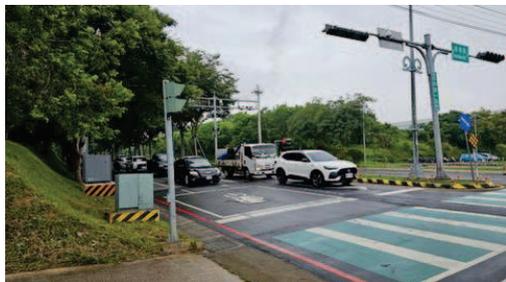
計畫路線(后科路)之行道樹

本計畫調查範圍(計畫路線及其外擴 200 公尺範圍)內未發現符合「臺中市樹木保護自治條例」規定必須保護之珍貴樹木；本計畫須保全之植物為工程計畫路線上行道樹，因本案第三標範圍潛盾工法，並不會對計畫路線周邊樹木造成破壞，故無需以移植、補植等方式進行保護，保全對策以監測路線上之樹木生長情形為主，每月進行現場勘查以確認是否有受本工程之影響。
