大安大甲溪聯通管工程-大甲溪輸水管第3標統包工程

生態檢核112年第二季(7~9月)季報

中華民國 112 年 11 月 28 日

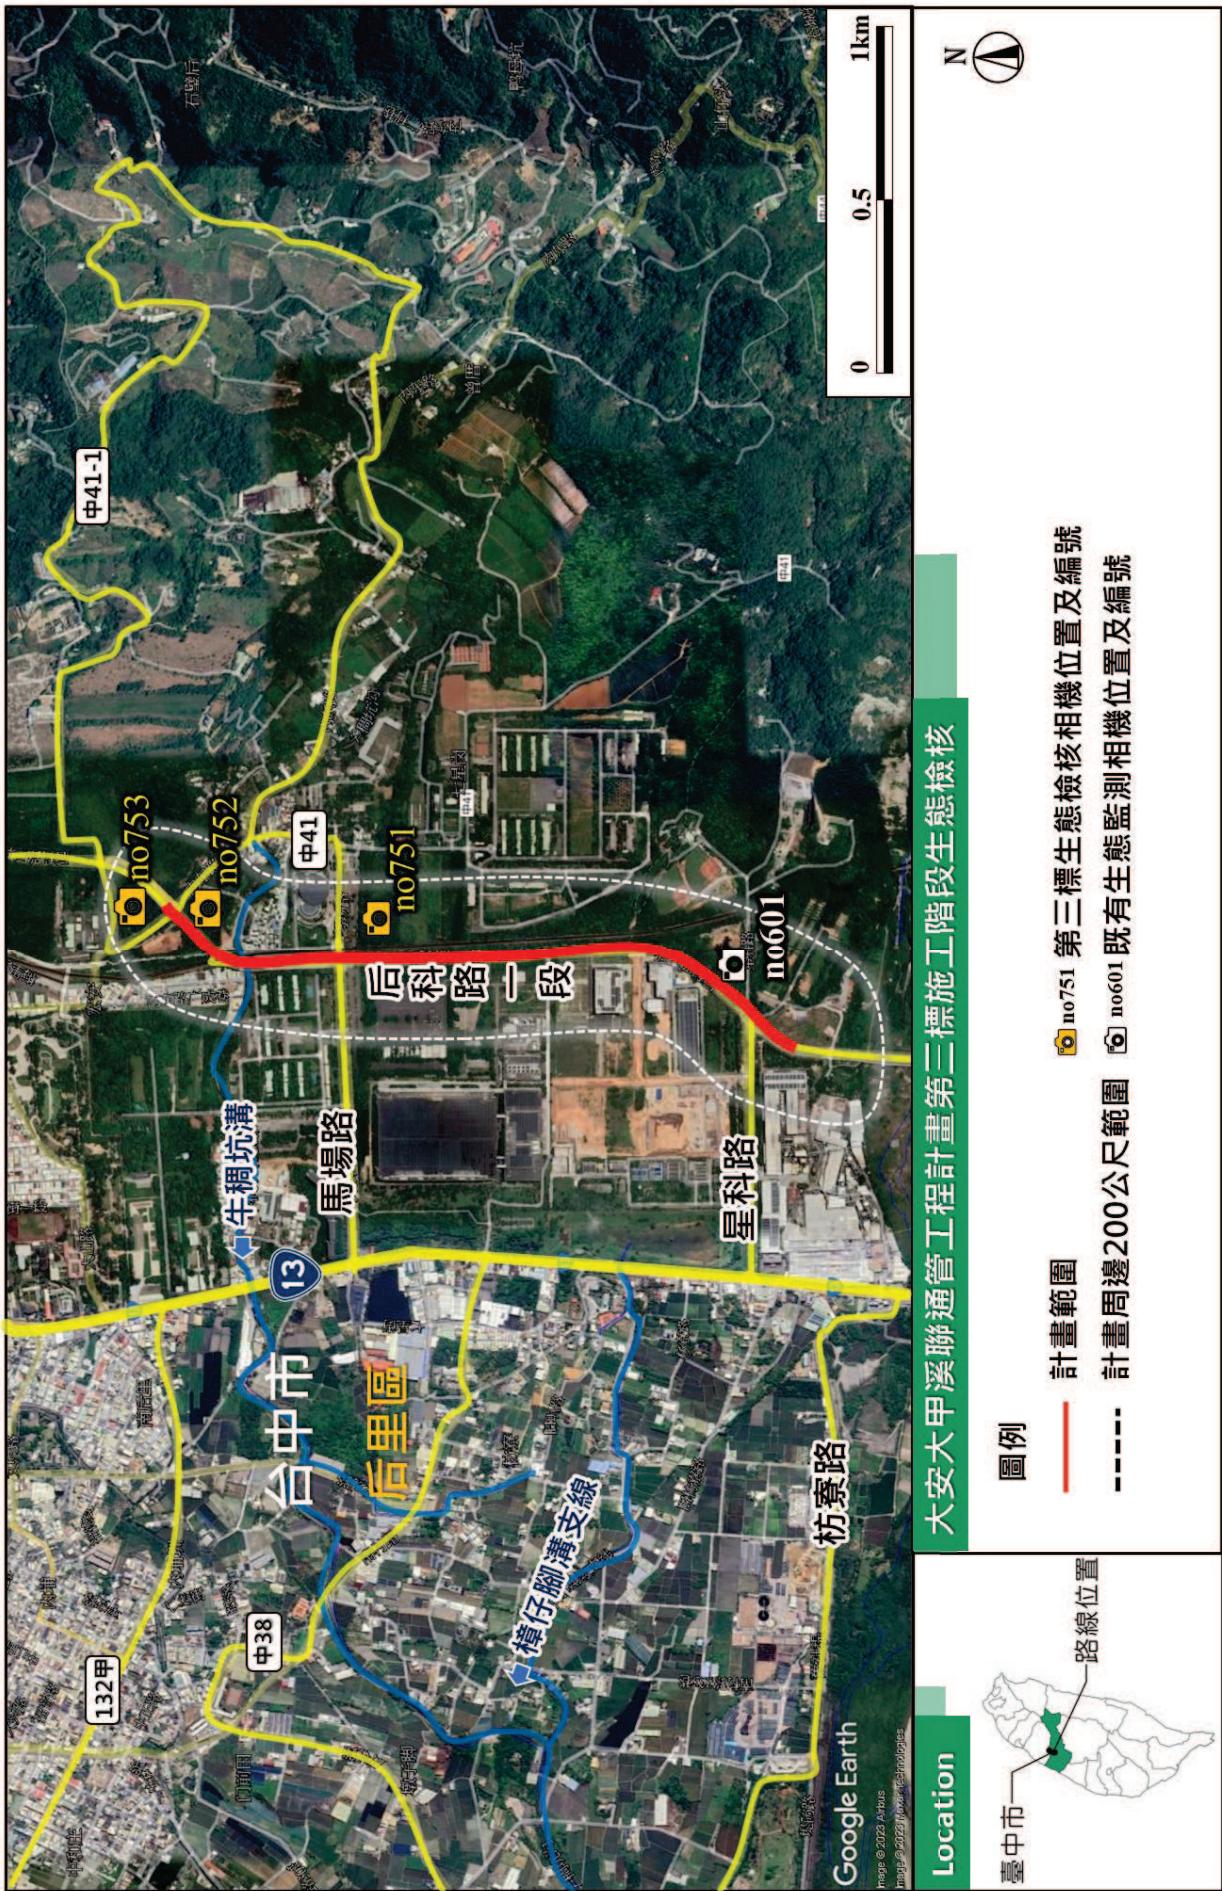
圖 1-1、本計畫生態檢核紅外線自動照相機設置分佈圖

本計畫為大安大甲溪聯通管工程計畫-大甲溪輸水管第 3 標統包工程，範圍為里程數 5K+255~7K+170，長度約為 1,915m，以計畫路線(后科路)及周圍 200 公尺為監測範圍(詳圖 1-1)。生態監測項目為維管束植物及陸域動物(鳥類、哺乳類、兩棲類、爬蟲類及蝶類)。

本季大甲溪輸水管第3標統包工程於計畫路線及周圍200公尺範圍內共架設紅外線自動照相機3台，其編號分別為751~753(相機設置位置見圖1-1，相機調查物種分布圖見圖5-1，紅外線相機拍攝物種資料表見表5-1)，同時引用「大安大甲溪聯通管工程計畫環境監測與評估(111年~113年)施工期間環境監測」於鄰近區1台自動照相機(編號601)資料。

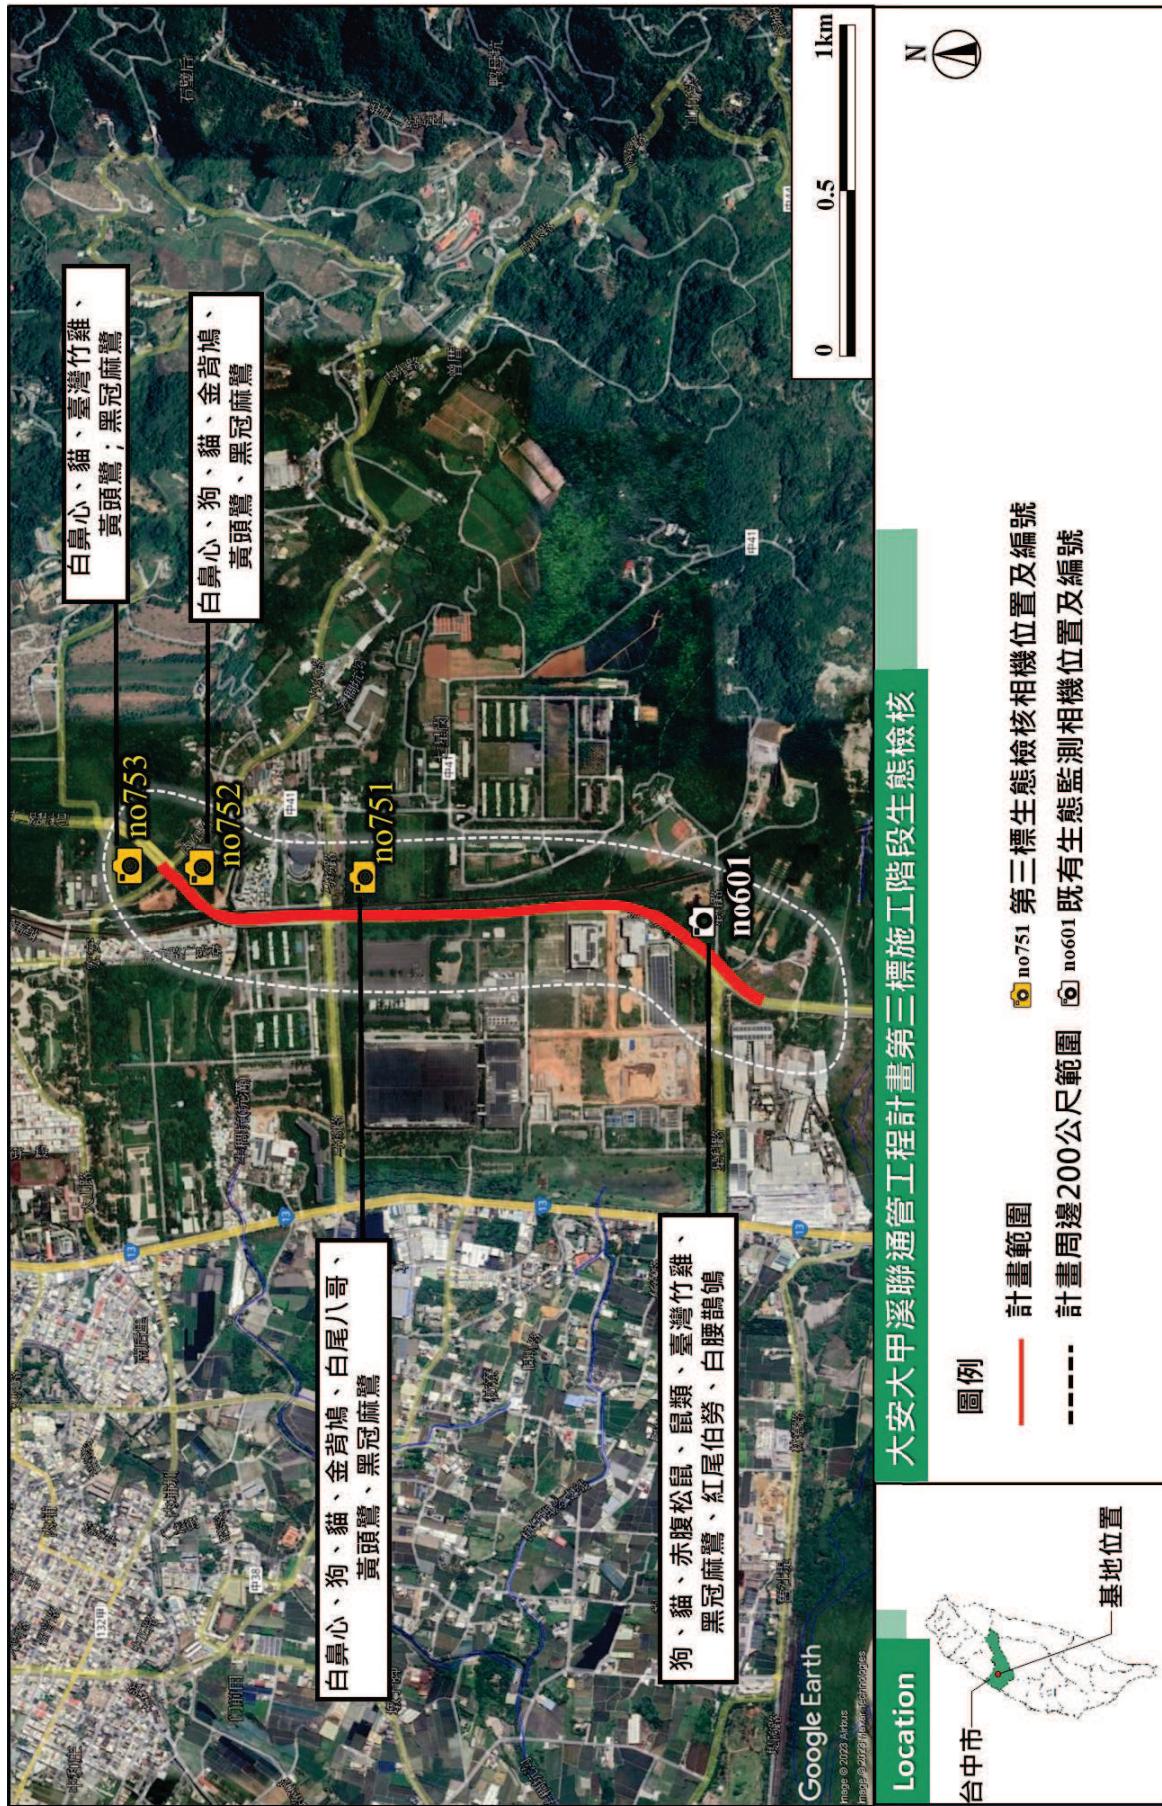
圖 5-1、紅外線自動相機拍攝物種分布圖

自112年7月1日~9月30日總累計有效時數為8,737小時，總共記錄12種動物，其中哺乳類5種，包括白鼻心、狗、貓、赤腹松鼠與鼠類；鳥類7種，包括金背鳩、台灣竹雞、白尾八哥、黃頭鶲、黑冠麻鷺、紅尾伯勞與白腰鵠鴟，其中紅尾伯勞1種為其他應予保育類動物。動物發現位置詳圖5-1，紀錄照片詳附錄二所示。

自動相機拍攝物種中，在哺乳類部分，單一相機(編號752)出現頻度最高者為狗，此應與計畫區周邊有住家有關，故已與施工人員宣導不隨意餵食流浪犬貓，期盼降低石虎之生存壓力。另出現頻度次高者為白鼻心，其普遍出現低海拔森林、竹林、果園等環境。

在鳥類中，單一相機出現最多次者為黑冠麻鷺(相機編號753)，並於另外3台相機均有出現記錄。此應與架設相機位置位處人工林有關，黑冠麻鷺為臺灣常見留鳥，常於樹林地、草生地、落葉地或人造林下漫步覓食。

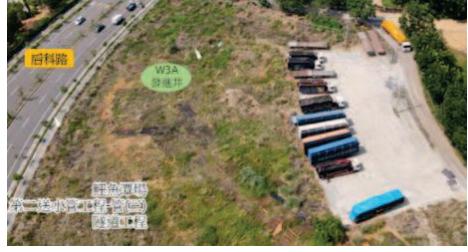
<p>計畫工區空拍圖【施工前】 日期：民國 112 年 3 月 20 日 位置：計畫工區 概述：計畫工區環境照</p>

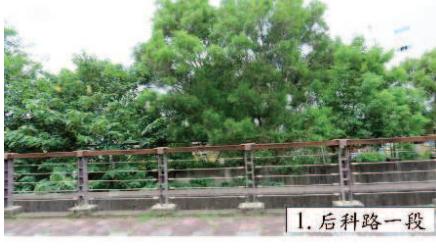
<p>計畫路線環境照【施工中】 日期：112 年 9 月 1 日 位置：222813, 2687922 概述：后科路潛盾段環境照</p>	<p>目前尚未完工，後續待完工後將補充相對應位置情形。</p>
<p>—</p>

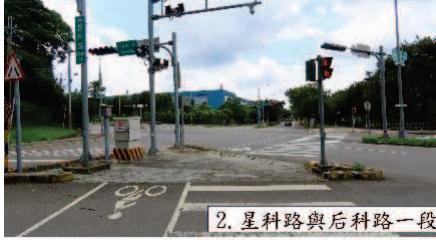
<p>計畫路線環境照【施工中】 日期：112 年 9 月 1 日 位置：222694,2686962 概述：后科路潛盾段環境照</p>	<p>目前尚未完工，後續待完工後將補充相對應位置情形。</p>
<p>—</p>

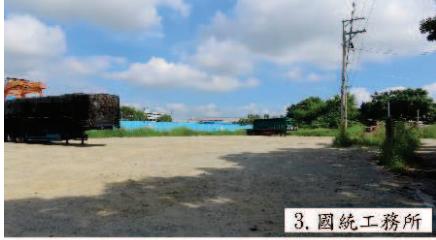
<p>聯通管南洞口開挖段【施工中】 日期：112 年 9 月 1 日 位置：星科路與后科路工務段 概述：地表開挖段環境照</p>	<p>目前尚未完工，後續待完工後將補充相對應位置情形。</p>
<p>—</p>

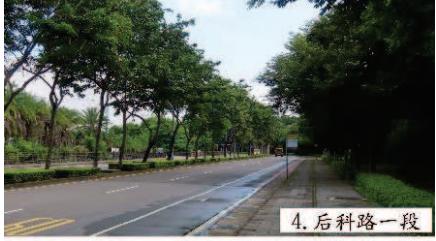
<p>計畫路線環境照【施工中】 日期：112 年 9 月 1 日 位置：222772,2687045 概述：后科路潛盾段環境照</p>	<p>目前尚未完工，後續待完工後將補充相對應位置情形。</p>

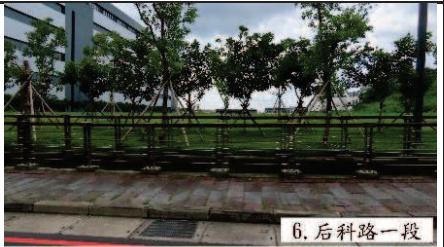
<p>6. 后科路一段 計畫路線環境照【施工中】 日期：112年9月1日 位置：222832,2687415 概述：后科路潛盾段環境照</p>	<p>目前尚未完工，後續待完工後將補充相對應位置情形。</p>

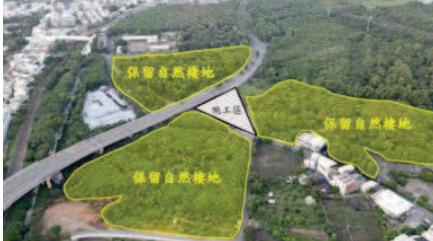
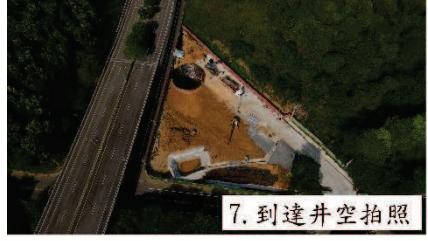
<p>7. 到達井空拍照</p>	<p>目前尚未完工，後續將補充完工後照片。</p>
<p>日期：民國 112 年 3 月 20 日 位置：計畫鄰近範圍 概述：計畫鄰近有次生林，但應不受本計畫施工所影響。</p>	<p>日期：民國 112 年 9 月 29 日 位置：計畫鄰近範圍 概述：位於潛盾段上方之行道樹與鄰近區之次生林生長良好，應無受到本計畫工程之影響。</p>	<p>目前尚未完工，後續將補充完工後之生態保全對象敘述。</p>
