# 大安大甲溪聯通管工程-大甲溪輸水管第3標統包工程

## 生態檢核113年第一季(1~3月)季報

中華民國 113 年 4 月

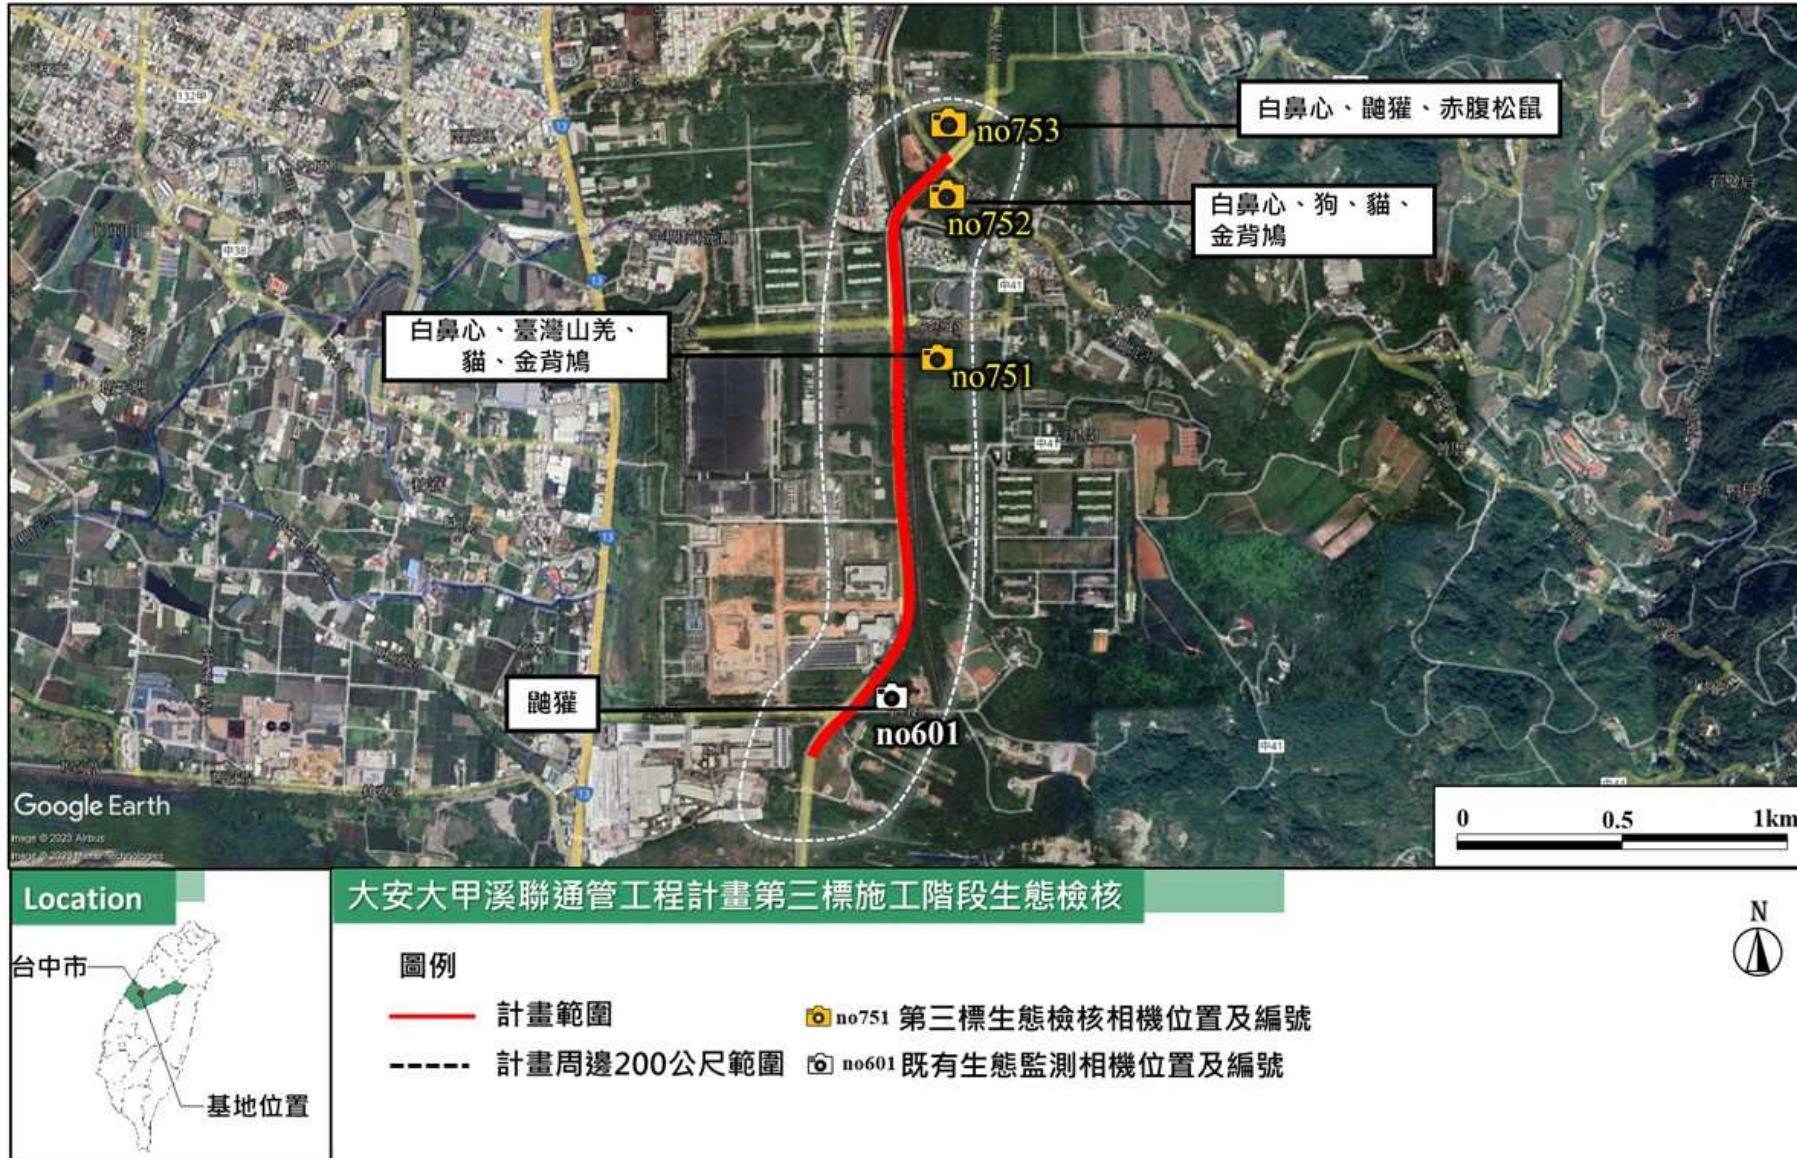
圖 5-1、紅外線自動相機拍攝物種分布圖

自113年1月14日~4月9日總累計有效時數為7,963小時，總共記錄7種動物，其中哺乳類6種，包括白鼻心、鼬獾、臺灣山羌、狗、貓與赤腹松鼠；鳥類1種為金背鳩。動物發現位置詳圖5-1，紀錄照片詳附錄二所示。

自動相機拍攝物種中，在哺乳類部分，單一相機(編號753)出現頻度最高者為鼬獾，共2台相機有拍攝記錄(編號601、編號753)，鼬獾之活動高峰期為秋、冬季，可能為本次拍攝數量較多的原因之一。

在鳥類部分，各鳥類物種多為零星出沒，並僅半數相機有拍攝到鳥類(751、752號相機)，此應與架設相機位置位處人工林有關。

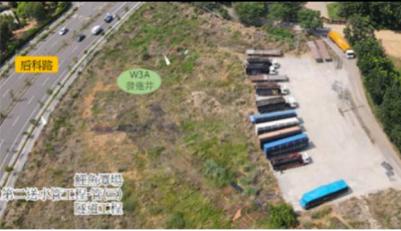
<p>計畫工區空拍圖【施工前】 日期：民國 112 年 3 月 20 日 位置：計畫工區 概述：計畫工區環境照</p>

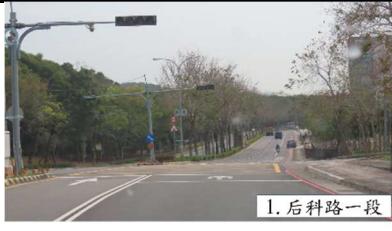
<p>計畫路線環境照【施工中】 日期：113 年 3 月 6 日 位置：222827, 2687542 (編號 1) 概述：后科路一段環境照</p>	目前尚未完工，後續待完工後將補充相對應位置情形。
—

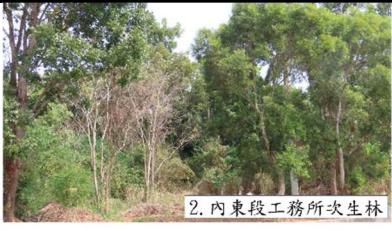
<p>計畫路線環境照【施工中】 日期：113 年 3 月 6 日 位置：222890, 2688680 (編號 2) 概述：內東段工務所次生林環境照</p>	目前尚未完工，後續待完工後將補充相對應位置情形。
<p>3.生態保全對象：</p> <p>(如有生態保全對象時填寫，包含施工前、施工中及完工後三個階段之照片)</p>
