大安大甲溪聯通管工程-大甲溪輸水管第3標統包工程

生態檢核113年第二季(4~6月)季報

中華民國 113 年 7 月

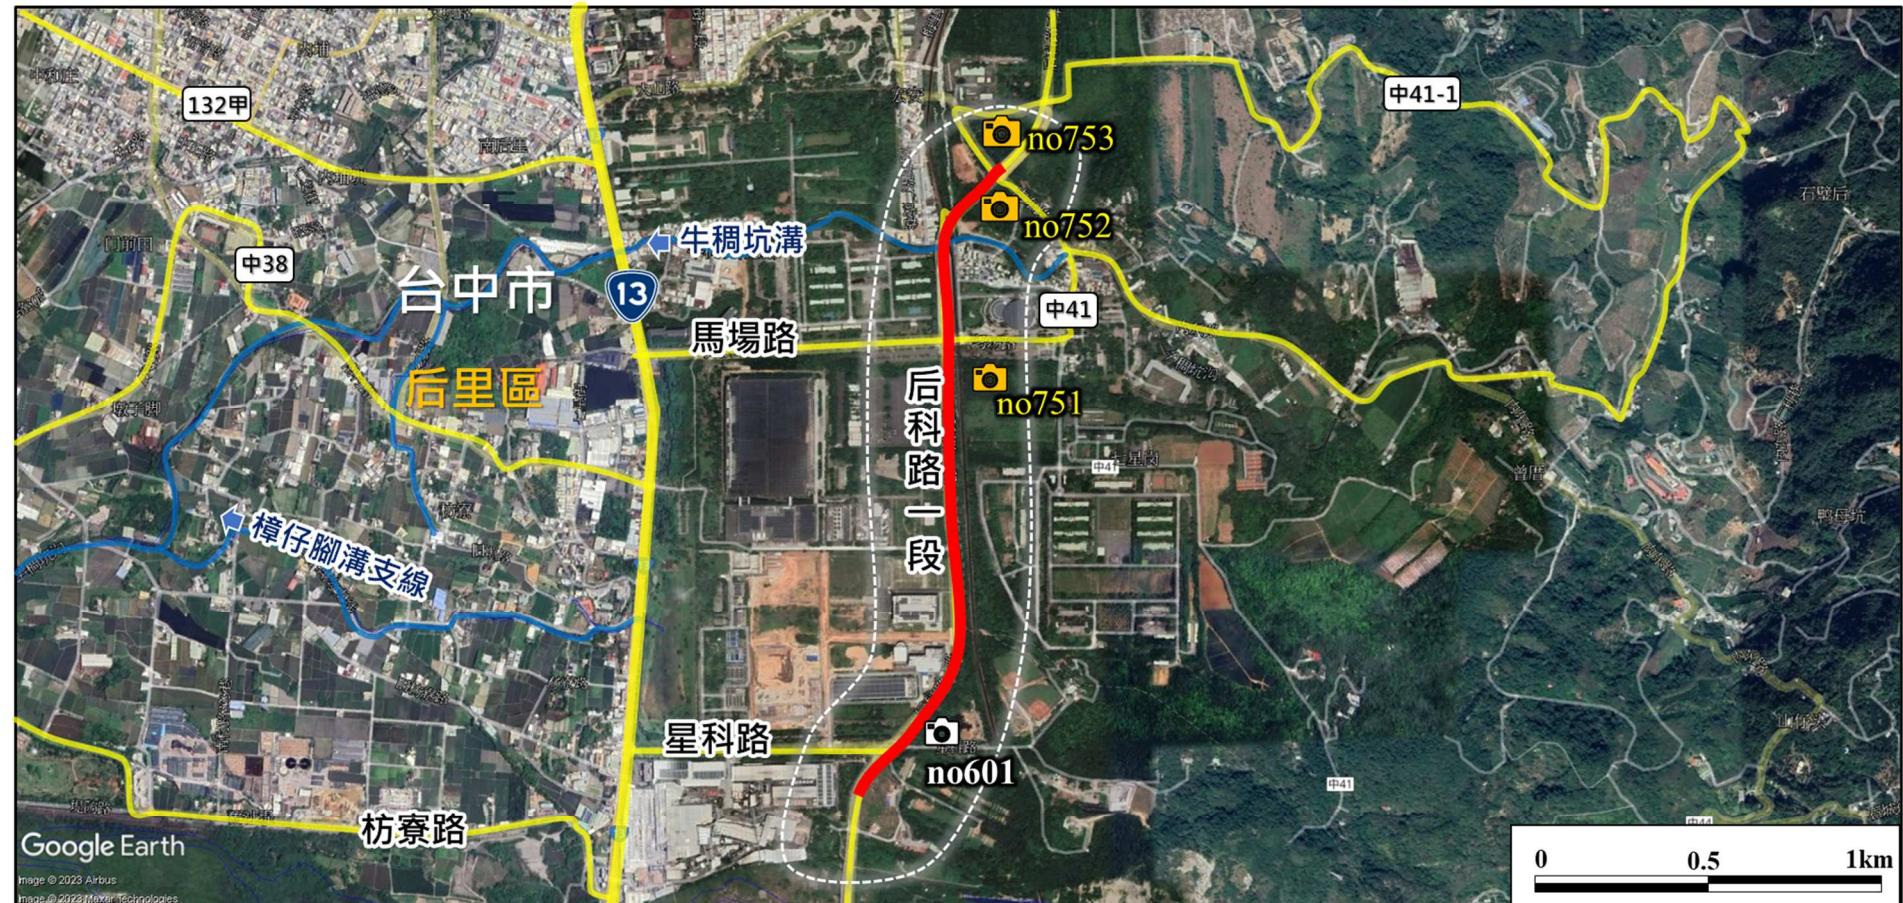
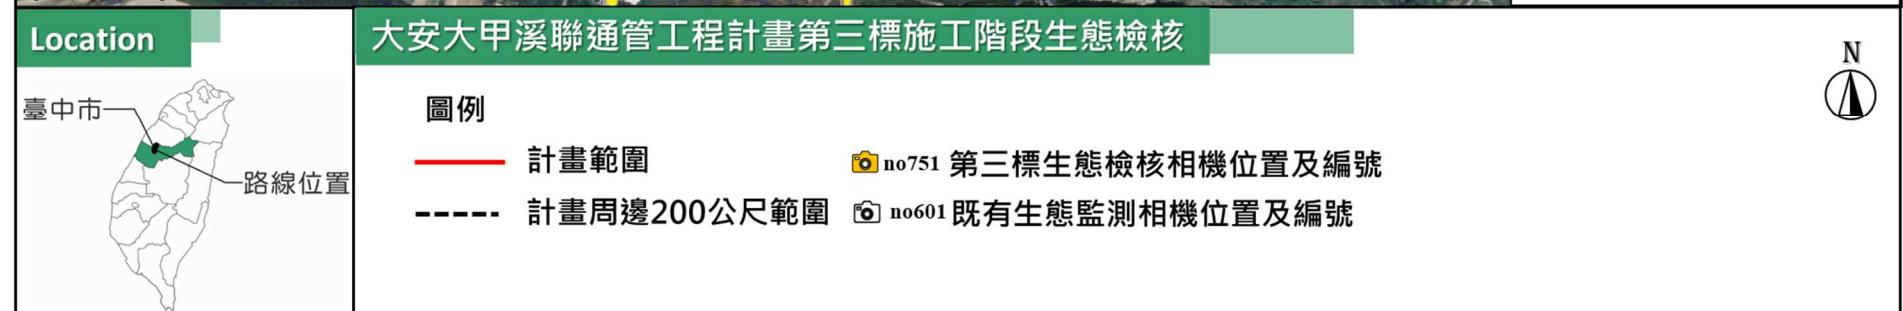
圖1-1、本計畫生態檢核紅外線自動照相機設置分佈圖

本計畫為大安大甲溪聯通管工程計畫-大甲溪輸水管第 3 標統包工程，範圍為里程數 5K+255~7K+170，長度約為 1,915m，以計畫路線(后科路)及周圍 200 公尺為監測範圍(詳圖 1-1)。生態監測項目為維管束植物及陸域動物(鳥類、哺乳類、兩棲類、爬蟲類及蝶類)。

本季大甲溪輸水管第 3 標統包工程於計畫路線及周圍 200 公尺範圍內共架設紅外線自動照相機 3 台，其編號分別為 751~753(相機設置位置見圖 1-1)，相機調查保育類物種分布圖見圖 5-1，紅外線相機拍攝物種資料表見表 5-1)，同時引用「大安大甲溪聯通管計畫環境監測與評估施工階段生態監測」於鄰近區 1 台自動照相機(編號 601)資料。

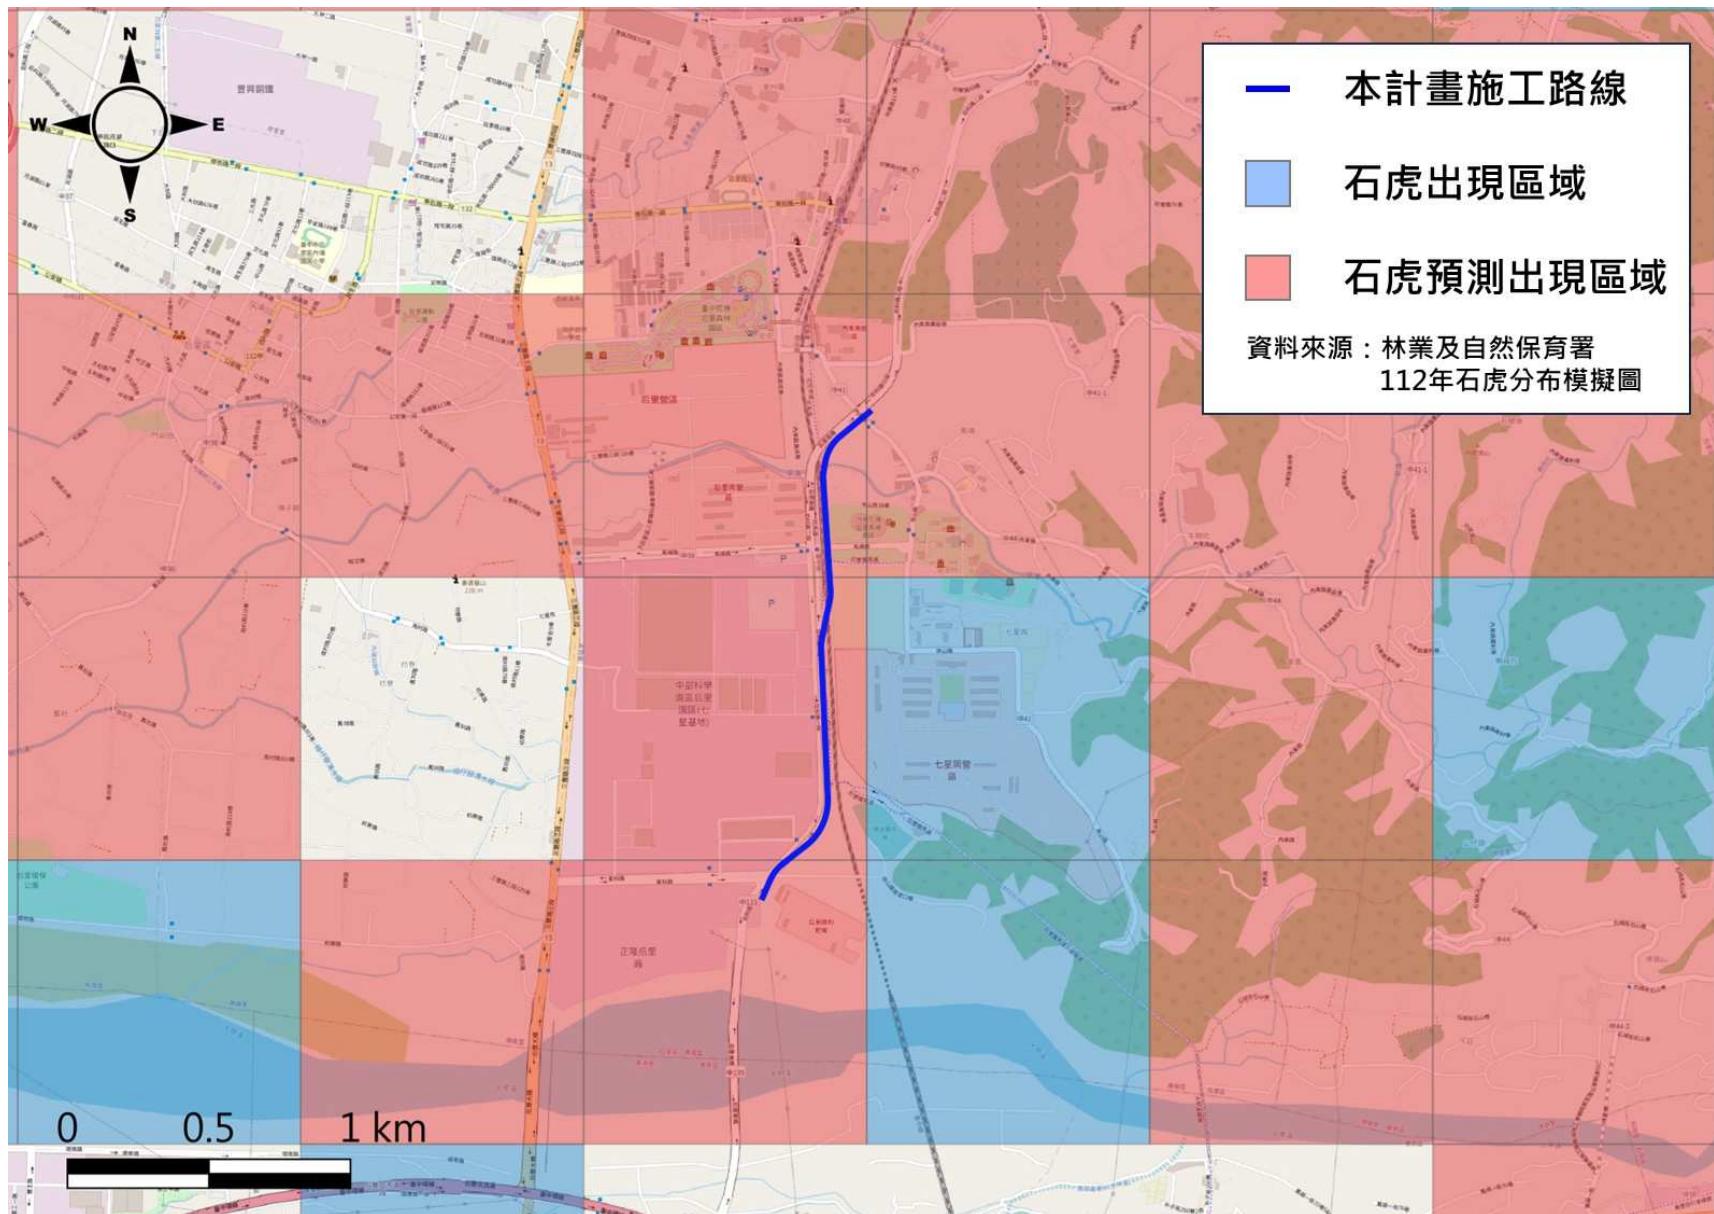
圖4-1、計畫區套疊石虎重要棲地圖資

本計畫範圍位於台中市后里區，依據農業部林業及自然保育署自然保育網所公告之「112 年石虎分布模擬圖」可知，計畫區及鄰近範圍屬於石虎曾出現或預測出現區域(詳圖 4-1)。而本計畫「大安大甲溪聯通管工程計畫-大甲溪輸水管第 3 標統包工程」為大安大甲溪聯通管工程計畫之一部分，故參考「大安大甲溪聯通管工程計畫環境監測與評估(111 年~113 年)施工期間環境監測」，並引用該計畫 113 年春季陸域生態監測成果作為本季之生態資料。該計畫春季共記錄鳥類 10 目 26 科 42 種，哺乳類 3 目 5 科 5 種，爬蟲類 1 目 4 科 4 種，兩生類 1 目 5 科 7 種，蝶類 1 目 5 科 30 種，相關保育位置圖如圖 4-2。並由圖 4-2 可知，本計畫沿線(第三標工程)於春季共記錄 1 種保育類鳥類；另紅外線自動照相機於 113 年春季共記錄 42 種動物，包含哺乳類 13 種、鳥類 29 種，紅外線相機所發現到之保育類位置如圖 4-3，並由圖 4-3 可知，紅外線自動照相機共記錄 3 種保育類哺乳類及 6 種保育類鳥類。以下針對該計畫陸域生態調查成果進行分述說明。

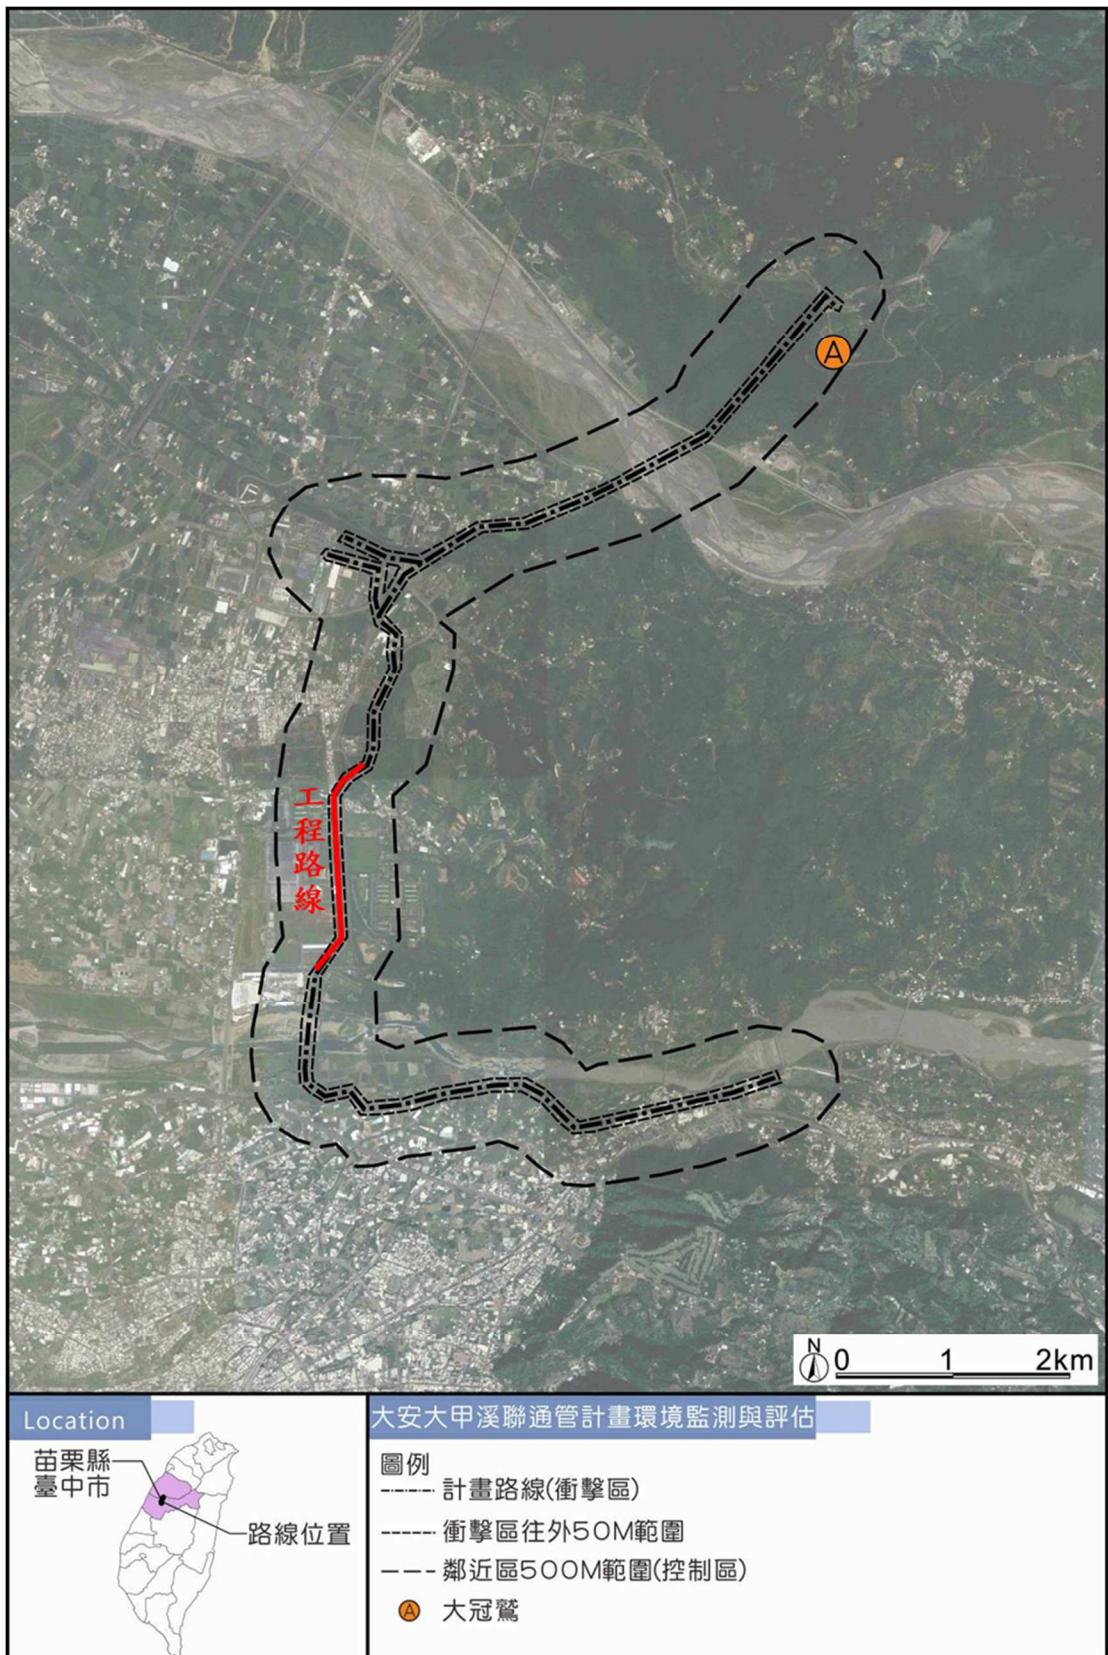
圖4-2、大安大甲溪聯通管工程計畫環境監測與評估(111年~113年)施工期間春季環境監測鳥類保育類動物分布圖

記錄 1 種保育類鳥類，為大冠鶲(1 隻次)1 種。未發現臺灣紅皮書名錄屬受脅等級(NT)以上之物種。保育類物種記錄位置如圖 4-2。

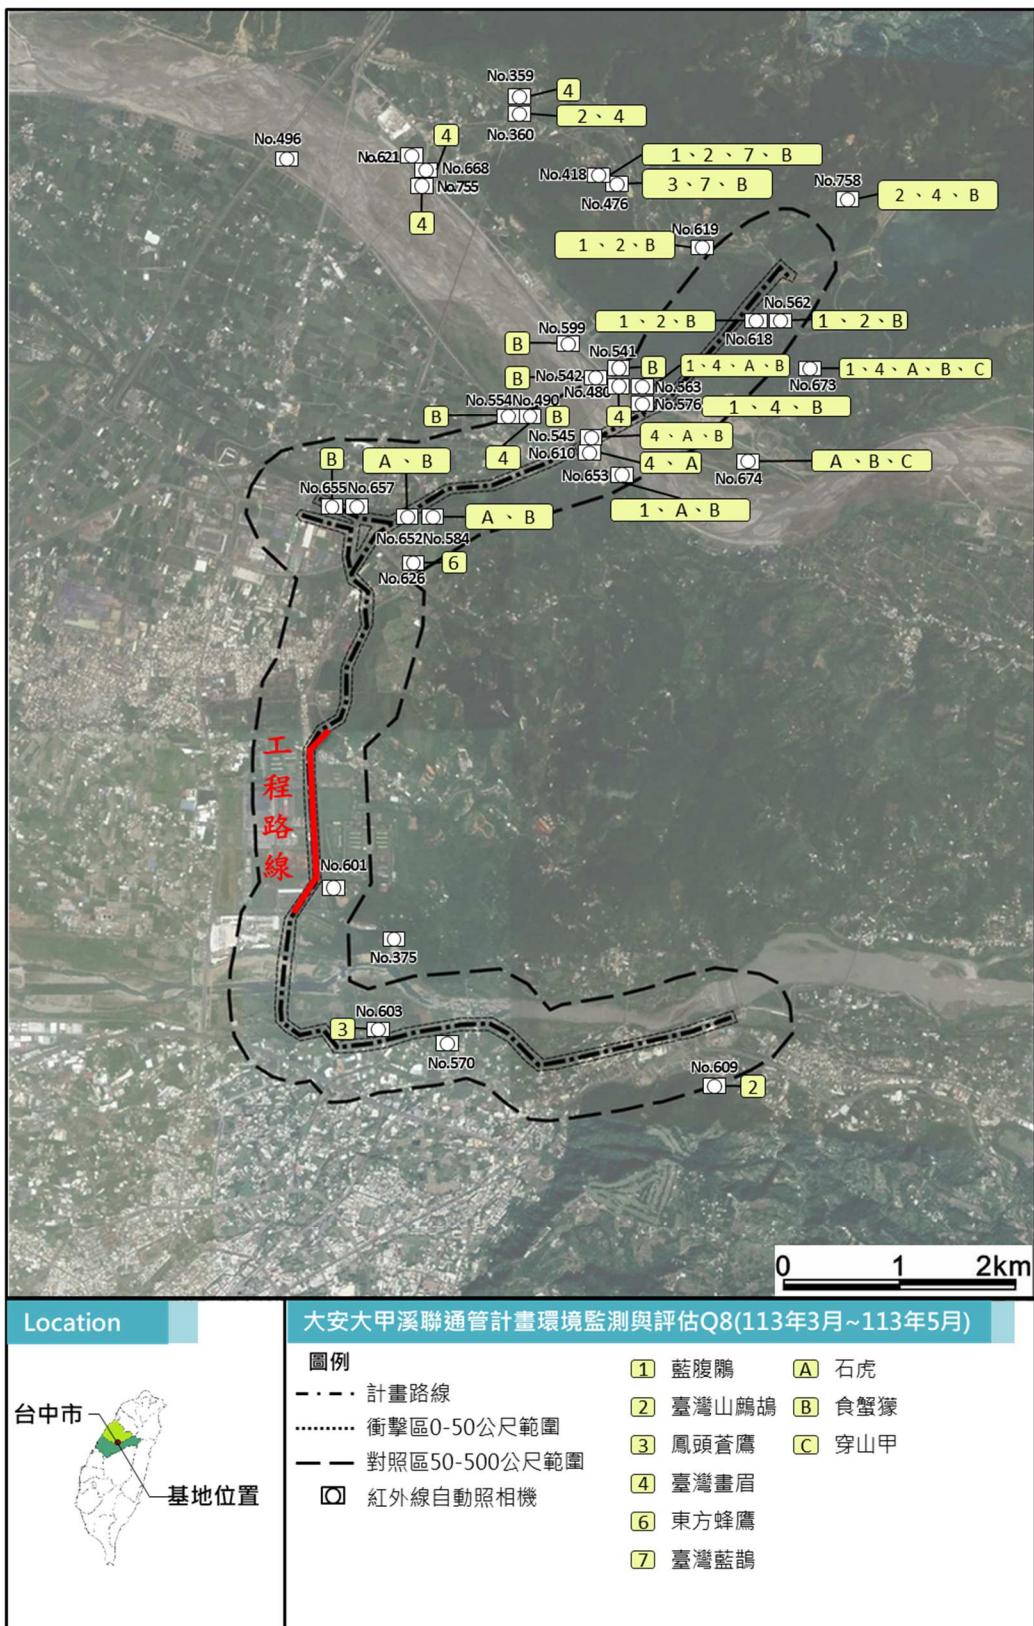
**圖 4-3、大安大甲溪聯通管工程計畫環境監測與評估(111年~113年)
施工期間春季環境監測自動相機拍攝保育類分布圖**

113 年春季共有 8 台相機有拍到石虎，發現石虎個體數至少為 3 隻(大安溪左岸 2 隻、大安溪右岸 1 隻)，其中大安溪左岸 2 隻中，1 隻有繫發報器另一隻則無，右岸則至少為 1 隻，如圖 4-3 所示。

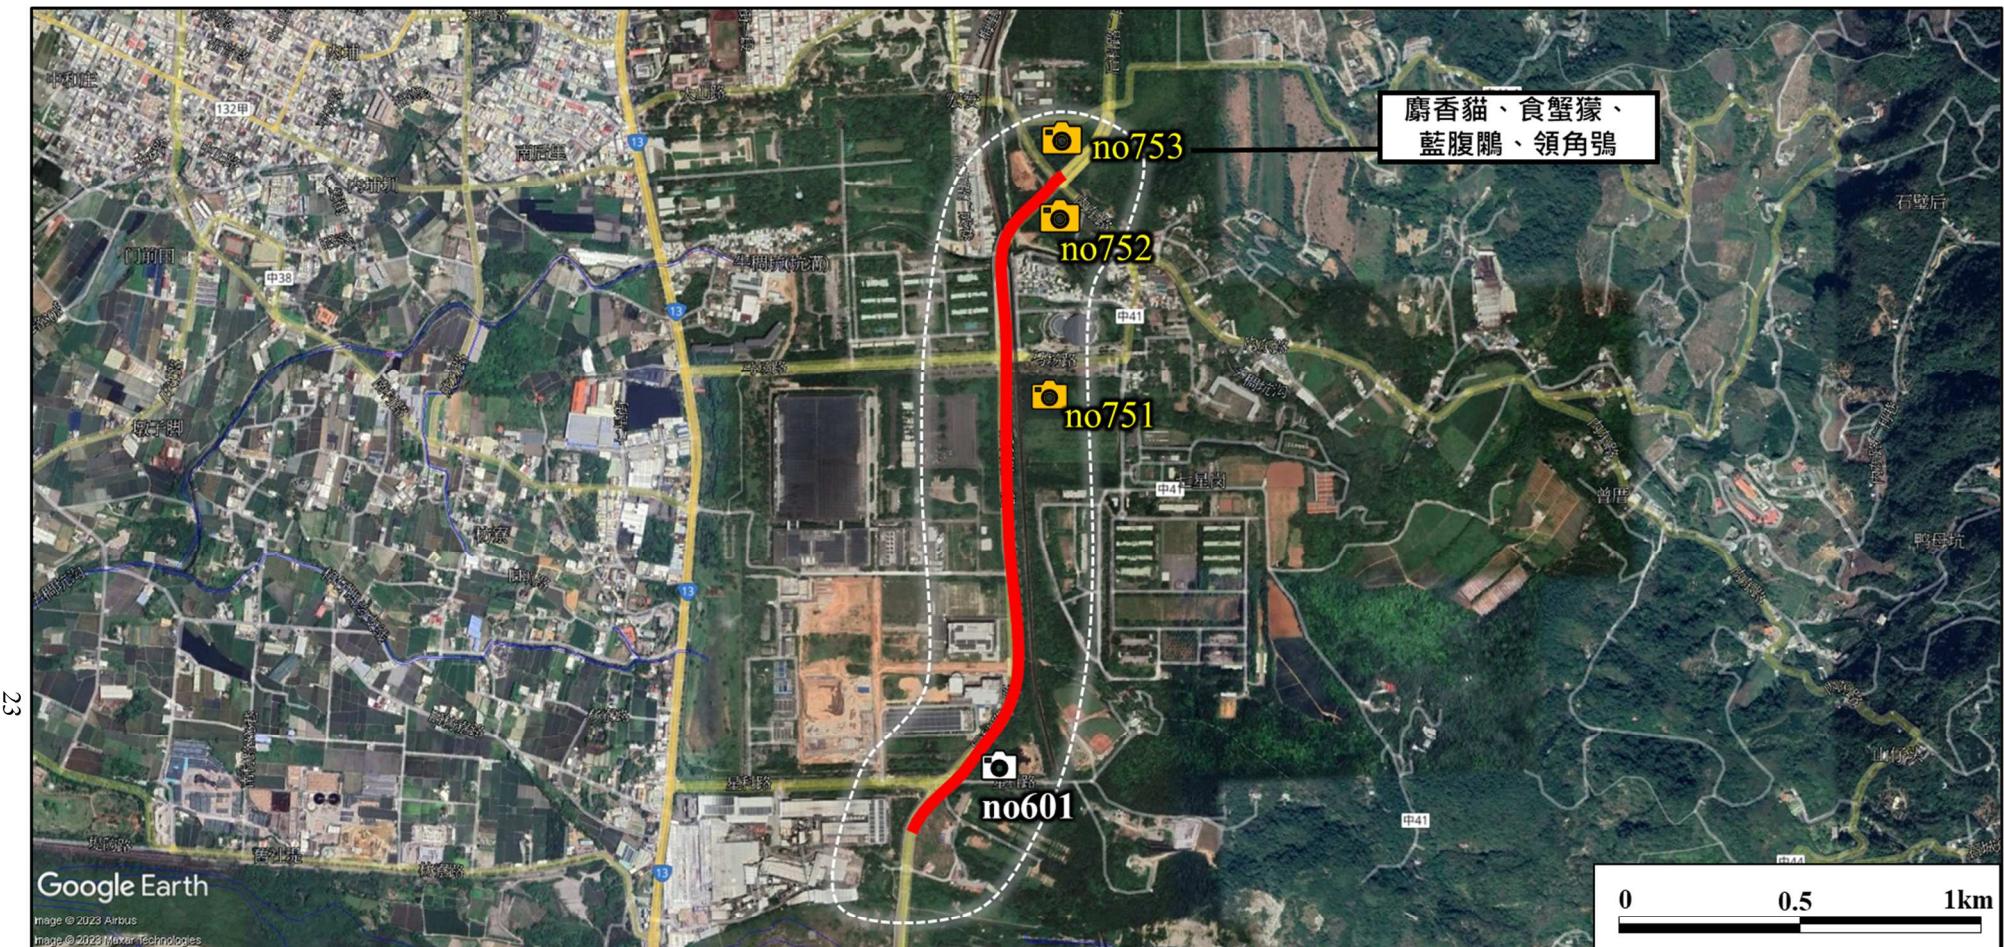
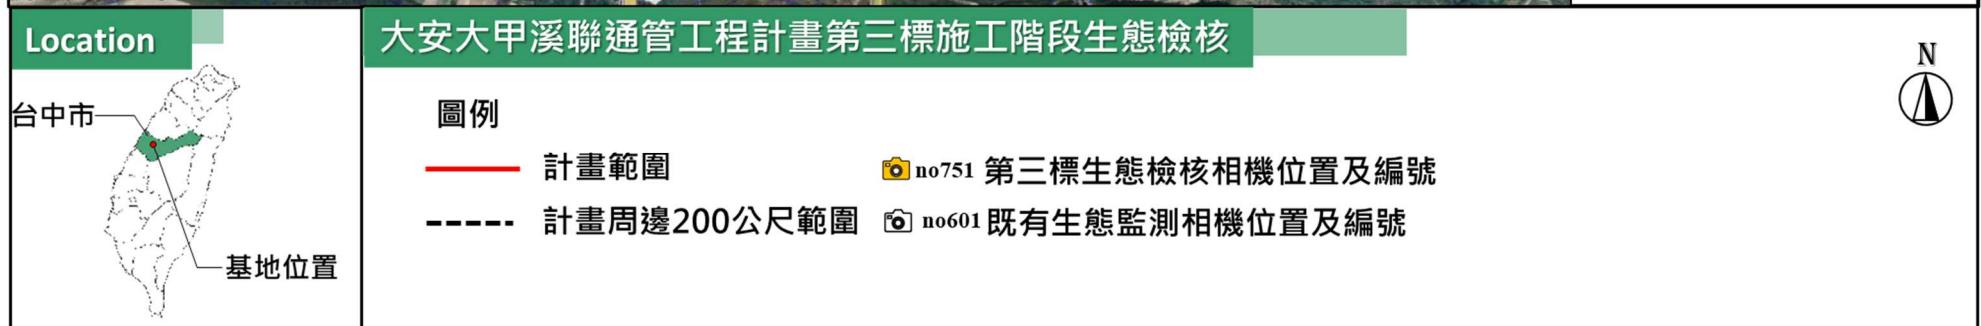
圖 5-1、紅外線自動相機拍攝保育類物種分布圖

自 113 年 1 月 14 日~4 月 9 日總累計有效時數為 6,681 小時，總共記錄 19 種動物，其中哺乳類 9 種，包括白鼻心、鼬獾、臺灣山羌、狗、貓、赤腹松鼠、鼠類、麝香貓、食蟹獴等；鳥類 10 種，包括樹鵲、白腰鵲鴝、白尾八哥、金背鳩、珠頸斑鳩、黃頭鶯、黑冠麻鶯、臺灣竹雞、藍腹鶲、領角鴞等；發現 4 種保育類，包括麝香貓、藍腹鶲、領角鴞等 3 種珍貴稀有之保育類，以及食蟹獴 1 種其他應保育之保育類。動物發現位置詳圖 5-1，紀錄照片詳附錄二所示。

自動相機拍攝物種中，在哺乳類部分，單一相機(編號 752)出現頻度最高者為貓，調查中 4 台相機皆有拍攝記錄，家貓為臺灣普遍之外來哺乳動物，於野外也常有其活動蹤跡；原生哺乳動物中，單一相機(編號 751)出現頻度最高者為白鼻心，調查中 4 台相機皆有拍攝記錄。

在鳥類部分，單一相機(編號 752)出現頻度最高者為黃頭鶯，共有 3 台相機有拍攝記錄(編號 751、752、753)，黃頭鶯為臺灣常見之鶯科鳥類，於農耕地、樹林地、水域環境附近常可發現其活動。

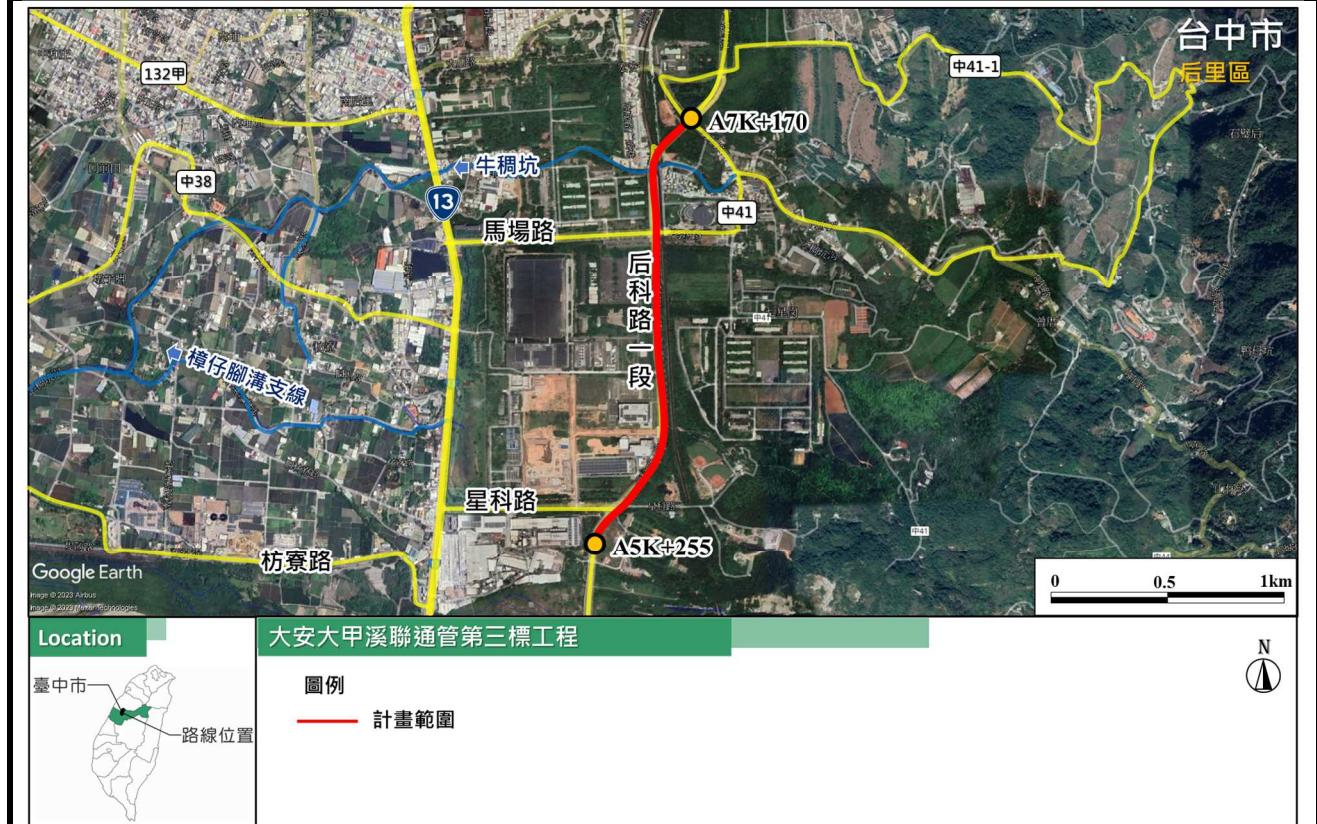
工程平面配置圖

工程主辦機關	經濟部水利署中區水資源分署	提交日期	民國 113 年 7 月 30 日
工程名稱	大安大甲溪聯通管工程-大甲溪輸水管第 3 標統包工程		
生態檢核團隊 (工程主辦機關方)	光宇工程顧問股份有限公司	縣市/鄉鎮	台中市后里區
監造單位	經濟部水利署中區水資源分署大安大甲聯通管工程工務所	工程座標 (TWD97)	(222594,2686854)
施工廠商	國統國際股份有限公司 高墾營造股份有限公司	生態檢核團隊 (施工廠商方)	民翔環境生態研究有限公司
辦理項目	摘要說明		檢查結果
施工計畫	本工程已將生態保育措施規劃納入施工計畫，各項保育措施均位於工區內，其工程平面配置如下圖。並每月自主進行生態保育措施，若有異常情形，則滾動式檢討原因並適時調整施工行為，詳表 6-5。	<input checked="" type="checkbox"/> 完成 <input type="checkbox"/> 未完成，原因：	
環境保護及生態保育教育訓練計畫	已於 4/17、5/15、6/19 針對廠商施工人員辦理環評承諾事項、宣導關注物種及生態保育措施等內容之環境保護及生態保育教育訓練。	<input checked="" type="checkbox"/> 完成 <input type="checkbox"/> 未完成，原因：	
其他(視個案需要增列)	無	<input type="checkbox"/> 完成 <input type="checkbox"/> 未完成，原因：

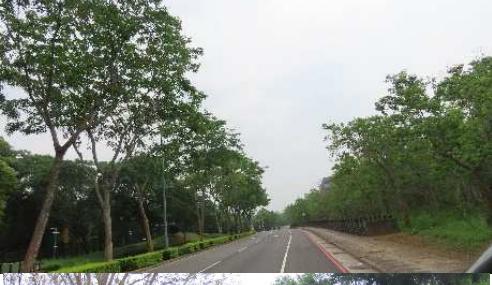
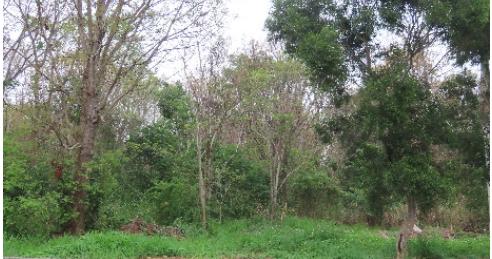
表 6-3、施工階段現場勘查紀錄表(1/3)

工程主辦機關	經濟部水利署中區水資源分署	勘查/會議日期	民國 113 年 4 月 12 日
		勘查/會議地點	工區及計畫路線沿線
工程名稱	大安大甲溪聯通管工程-大甲溪輸水管第 3 標統包工程		
生態檢核團隊 (工程主辦機關方)	光宇工程顧問股份有限公司	施工廠商	國統國際股份有限公司 高瑩營造股份有限公司
監造單位	經濟部水利署中區水資源分署 大安大甲溪聯通管工程工務所	生態檢核團隊 (施工廠商方)	民翔環境生態 研究有限公司
相關意見摘要	處理情形回覆		
1. 本月現勘未發現保育類，現場未有異常狀況發生。 2. 計畫路線(后科路)之行道樹與路線北段內東工務所鄰近區域之次生林仍生長良好，未受工程影響。	本月雖無發現異常情形，仍需持續每月進行勘查，以確認鄰近生態是否有受本計畫工程影響。

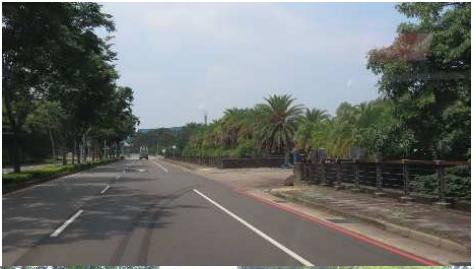
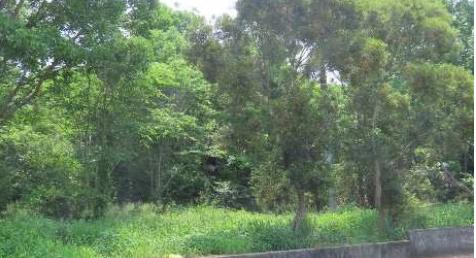
表 6-3、施工階段現場勘查紀錄表(2/3)

工程主辦機關	經濟部水利署中區水資源分署	勘查/會議日期	民國 113 年 5 月 10 日
		勘查/會議地點	工區及計畫路線沿線
工程名稱	大安大甲溪聯通管工程-大甲溪輸水管第 3 標統包工程		
生態檢核團隊 (工程主辦機關方)	光宇工程顧問股份有限公司	施工廠商	國統國際股份有限公司 高堃營造股份有限公司
監造單位	經濟部水利署中區水資源分署 大安大甲溪聯通管工程工務所	生態檢核團隊 (施工廠商方)	民翔環境生態 研究有限公司
相關意見摘要	處理情形回覆		
1. 本月現勘未發現保育類，現場未有異常狀況發生。 2. 計畫路線(后科路)之行道樹與路線北段內東工務所鄰近區域之次生林仍生長良好，未受工程影響。	本月雖無發現異常情形，仍需持續每月進行勘查，以確認鄰近生態是否有受本計畫工程影響。

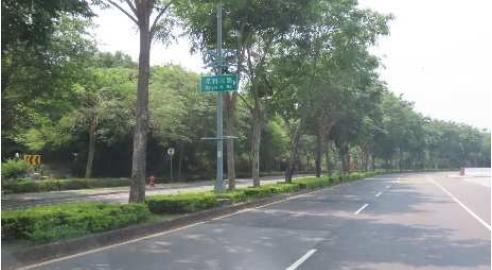
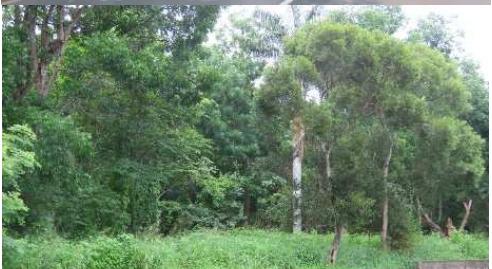
表 6-3、施工階段現場勘查紀錄表(3/3)

工程主辦機關	經濟部水利署中區水資源分署	勘查/會議日期	民國 113 年 6 月 5 日
		勘查/會議地點	工區及計畫路線沿線
工程名稱	大安大甲溪聯通管工程-大甲溪輸水管第 3 標統包工程		
生態檢核團隊 (工程主辦機關方)	光宇工程顧問股份有限公司	施工廠商	國統國際股份有限公司 高墾營造股份有限公司
監造單位	經濟部水利署中區水資源分署大安大甲溪聯通管工程工務所	生態檢核團隊 (施工廠商方)	民翔環境生態研究有限公司
相關意見摘要	處理情形回覆		
1. 本月現勘未發現保育類，現場未有異常狀況發生。 2. 計畫路線(后科路)之行道樹與路線北段內東工務所鄰近區域之次生林仍生長良好，未受工程影響。	本月雖無發現異常情形，仍需持續每月進行勘查，以確認鄰近生態是否有受本計畫工程影響。

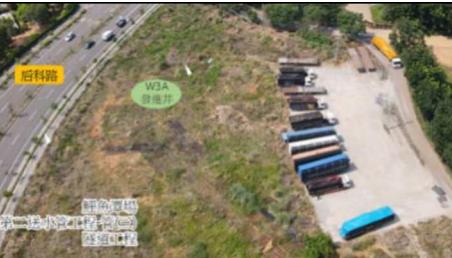
施工前照片	施工中照片	完工後照片
<p>計畫工區空拍圖【施工前】 日期：民國 112 年 3 月 20 日 位置：計畫工區 概述：計畫工區環境照</p>

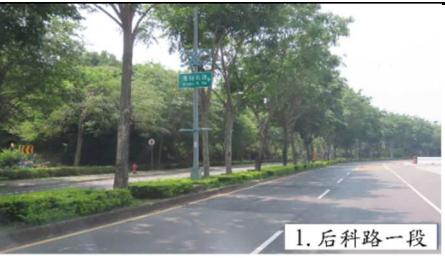
<p>計畫路線環境照【施工中】 日期：113 年 6 月 5 日 位置：222810, 2688012 (編號 1) 概述：后科路一段環境照</p>

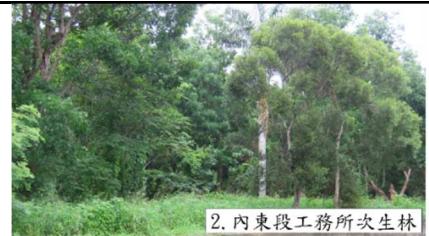
<p>目前尚未完工，後續待完工後將補充相對應位置情形。</p>
—	<p>2. 內東段工務所次生林 計畫路線環境照【施工中】 日期：113 年 3 月 6 日 位置：222924, 2688578 (編號 2) 概述：內東段工務所次生林環境照</p>

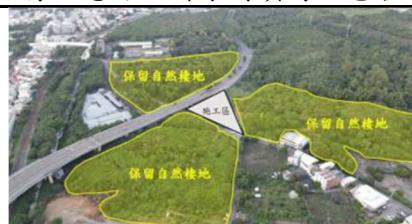
<p>目前尚未完工，後續待完工後將補充相對應位置情形。</p>
<p>3. 生態保全對象： (如有生態保全對象時填寫，包含施工前、施工中及完工後三個階段之照片)</p>		
<p>計畫區鄰近次生林【施工前】 日期：民國 112 年 3 月 20 日 位置：計畫鄰近範圍 概述：計畫鄰近有次生林，但應不受本計畫施工所影響</p>

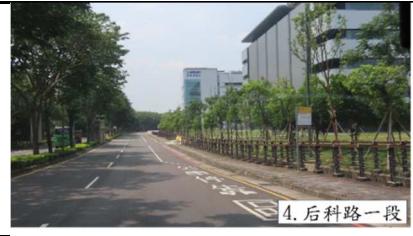
<p>目前尚未完工，後續將補充完工後照片。</p>
—	<p>計畫路線次生林【施工中】 日期：113 年 6 月 5 日 位置：222823, 2687480 (編號 4) 概述：潛盾段路線上方之行道樹、次生林生長正常</p>	<p>目前尚未完工，後續將補充完工後之生態保全對象敘述。</p>

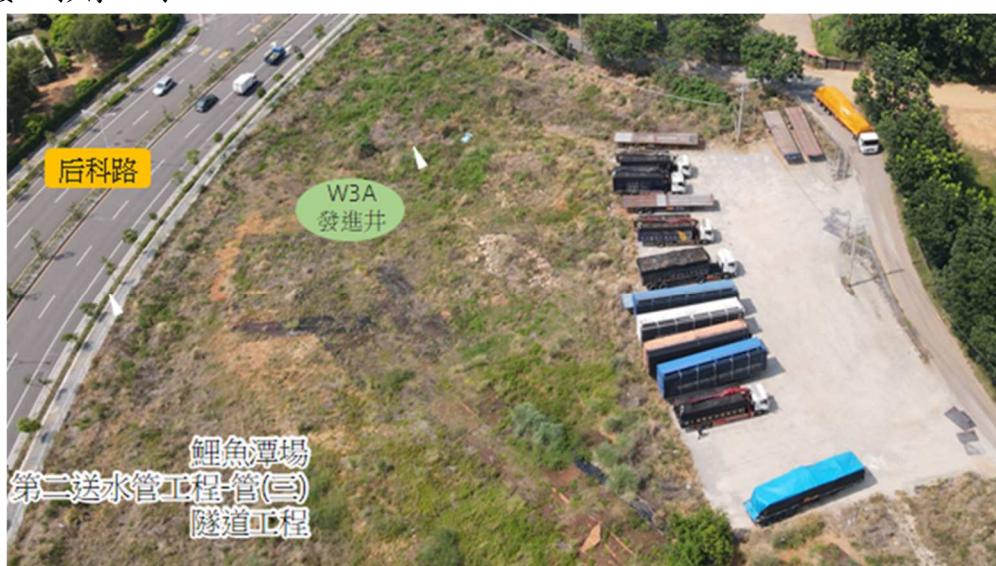
4.棲地影像紀錄：

另本工程施工主要為地下作業之潛盾工法，對地表之生態環境影響較小。
