大安大甲溪聯通管工程計畫  
施工前環境監測季報(Q4)  
(定稿)

(期間：111 年 3 月至 5 月)

開發單位：經濟部水利署中區水資源局  
執行監測單位：光宇工程顧問股份有限公司  
提送日期：中華民國 111 年 9 月

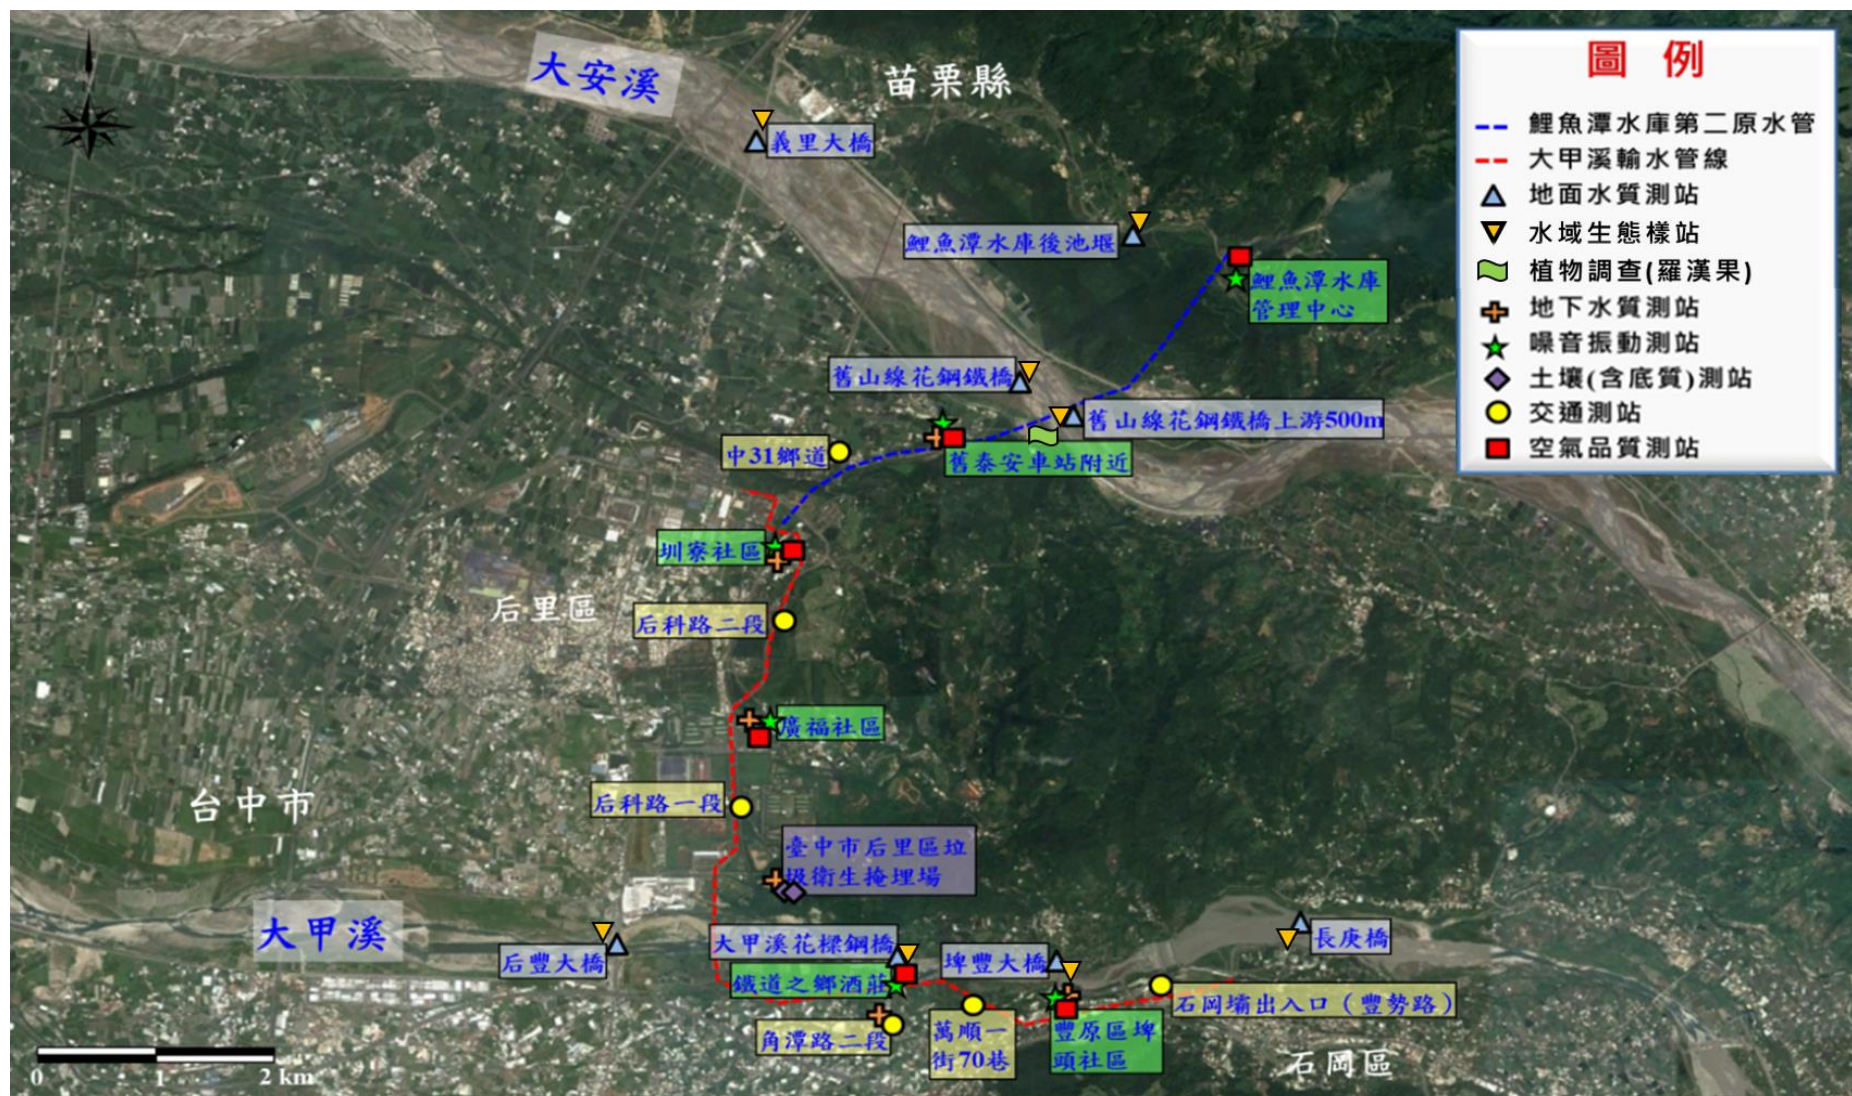
圖1.4-1、施工前環境監測位置示意圖

本監測計畫各類別之測站/監測位置，詳如圖 1.4-1、圖 1.4-2 所示。

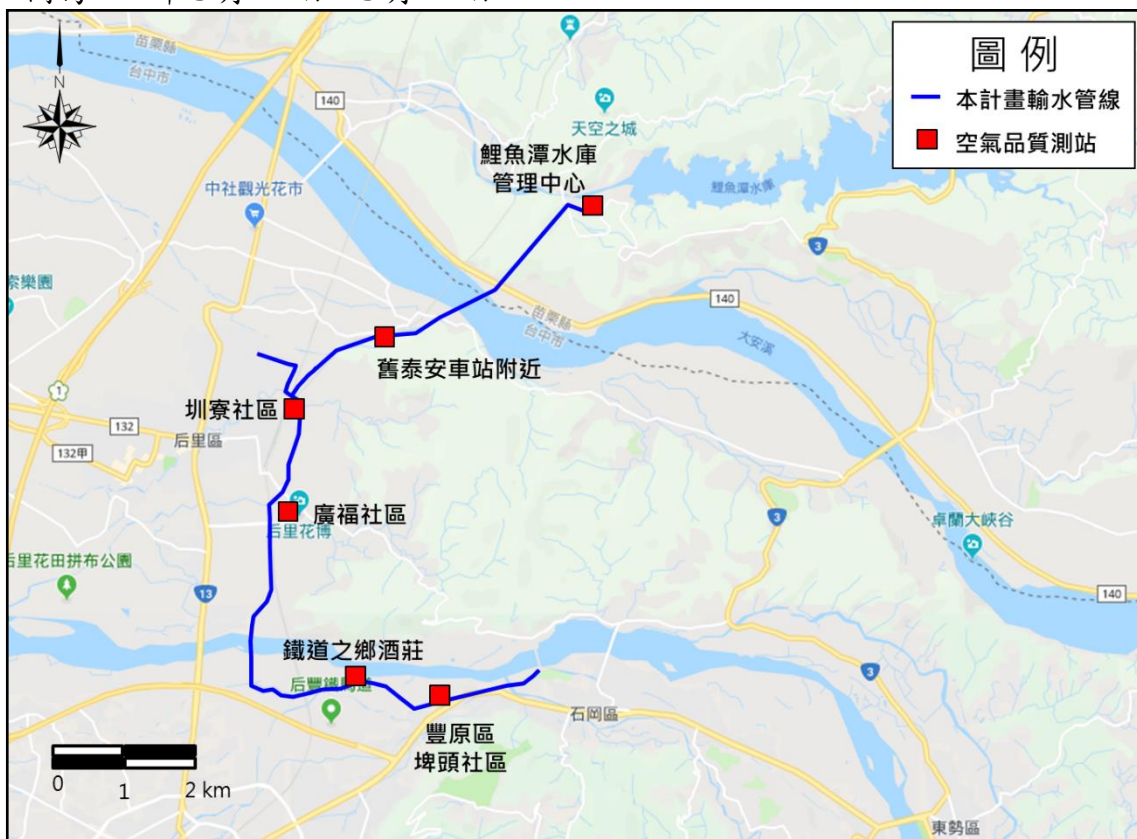
圖2.1-1、本計畫空氣品質監測位置示意圖

空氣品質監測站計有鯉魚潭水庫管理中心、舊泰安車站附近、圳寮社區、廣福社區、鐵道之鄉酒莊、豐原區埤頭社區等 6 測站，如圖 2.1-1，本季監測作業執行時間為 111 年 3 月 14 日~3 月 17 日。

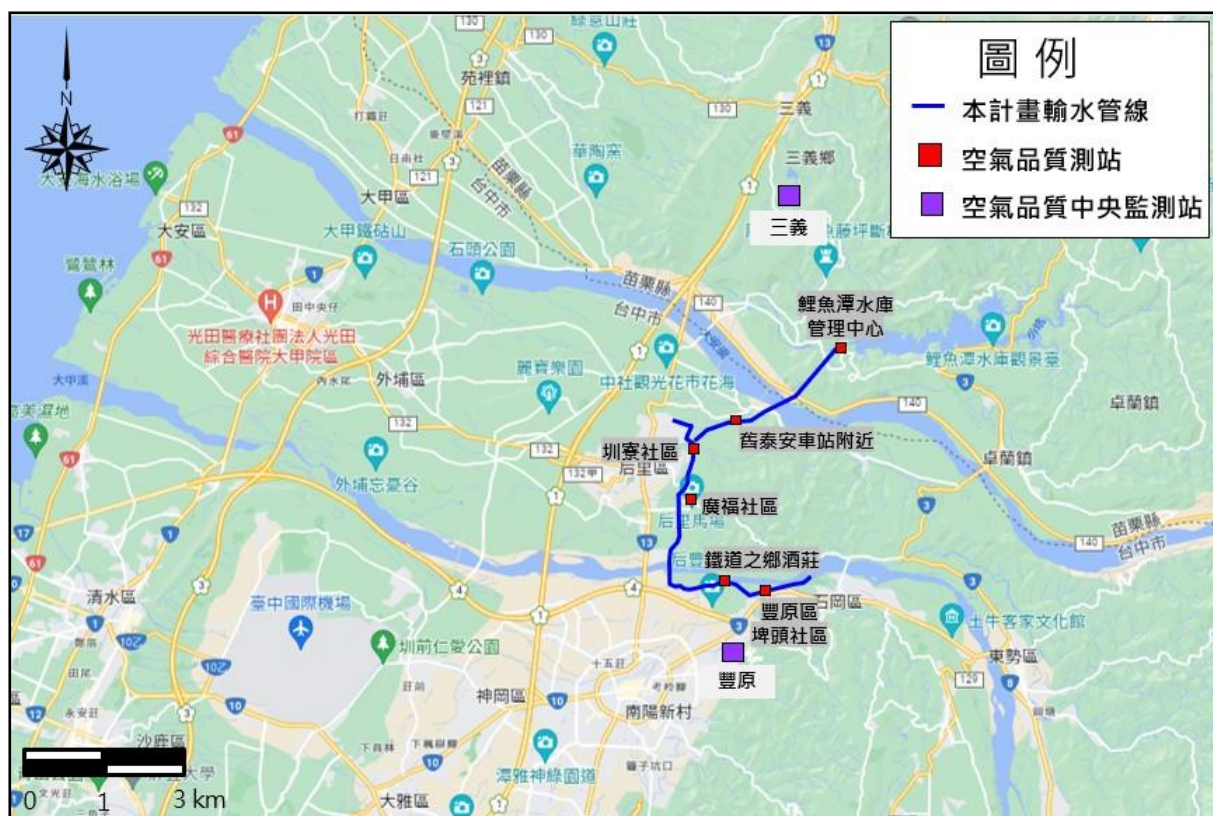
圖2.1-1、本計畫空氣品質監測位置示意圖(續)

綜合上面所述，本季所測得各項空氣品質項目包括落塵量、總懸浮微粒、懸浮微粒、氮氧化物、二氧化氮、一氧化氮、二氧化硫、一氧化碳、臭氧、風速、風向、溫度、濕度空氣品質測值均可符合空氣品質標準，與環評階段調查相比無明顯異常現象。細懸浮微粒監測結果顯示，除鯉魚潭及廣福社區超出空氣品質標準外，其餘各測站符合空氣品質標準。經查詢鄰近行政院環保署之豐原及三義測站監測結果，以同時段監測結果進行比較，豐原及三義測站測值分別介於 24~94 $\mu\text{g}/\text{m}^3$ 、22~67 $\mu\text{g}/\text{m}^3$ 之間，亦有測值偏高或超標情形，且本計畫測站測值之時序變化趨勢與環保署豐原及三義測站一致，本季監測結果屬現階段環境背景現況，後續將持續進行監測，豐原與三義測站位置詳圖 2.1-1、本計畫空氣品質監測位置示意圖(續)。

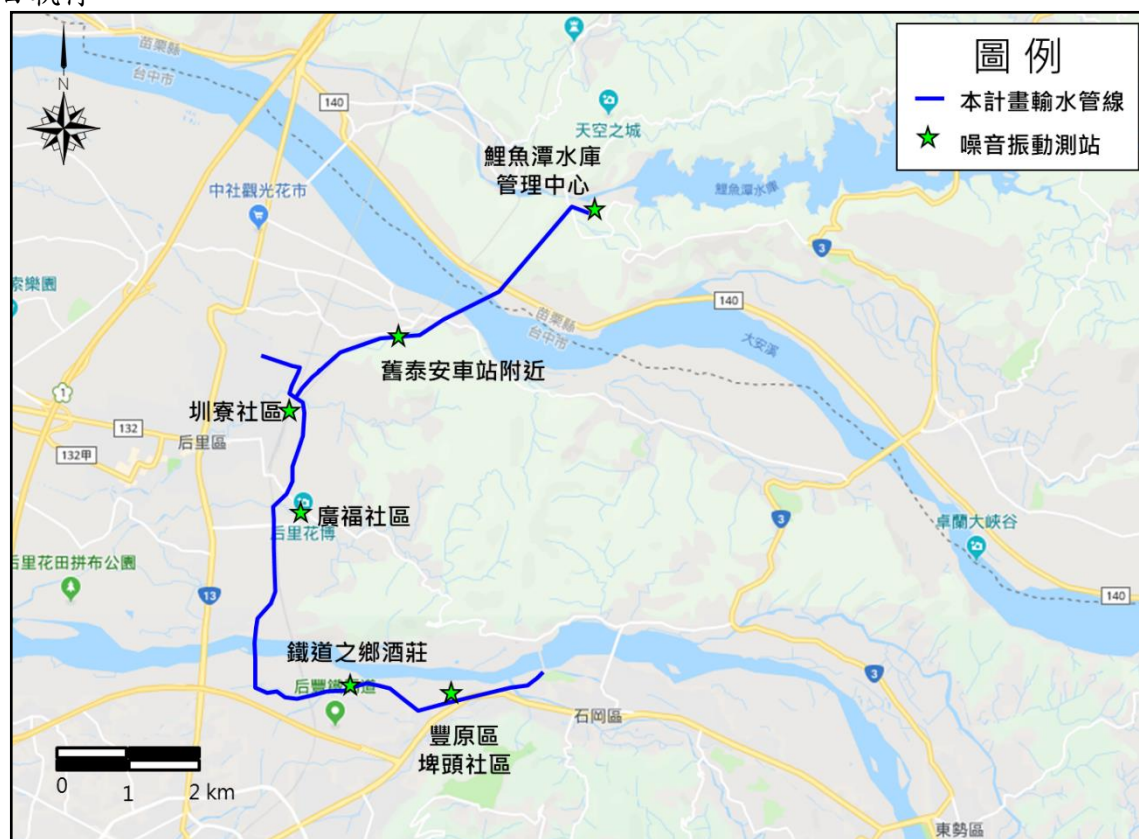
圖2.2-1、本計畫噪音及振動監測位置示意圖

本監測計畫共設置噪音及振動監測站計有鯉魚潭水庫管理中心、舊泰安車站附近、圳寮社區、廣福社區、鐵道之鄉酒莊、豐原區埤頭社區等 6 測站，如圖 2.2-1，每季執行監測 1 次，本季於 111 年 3 月 4 日～3 月 5 日及 111 年 3 月 18 日～3 月 19 日執行。

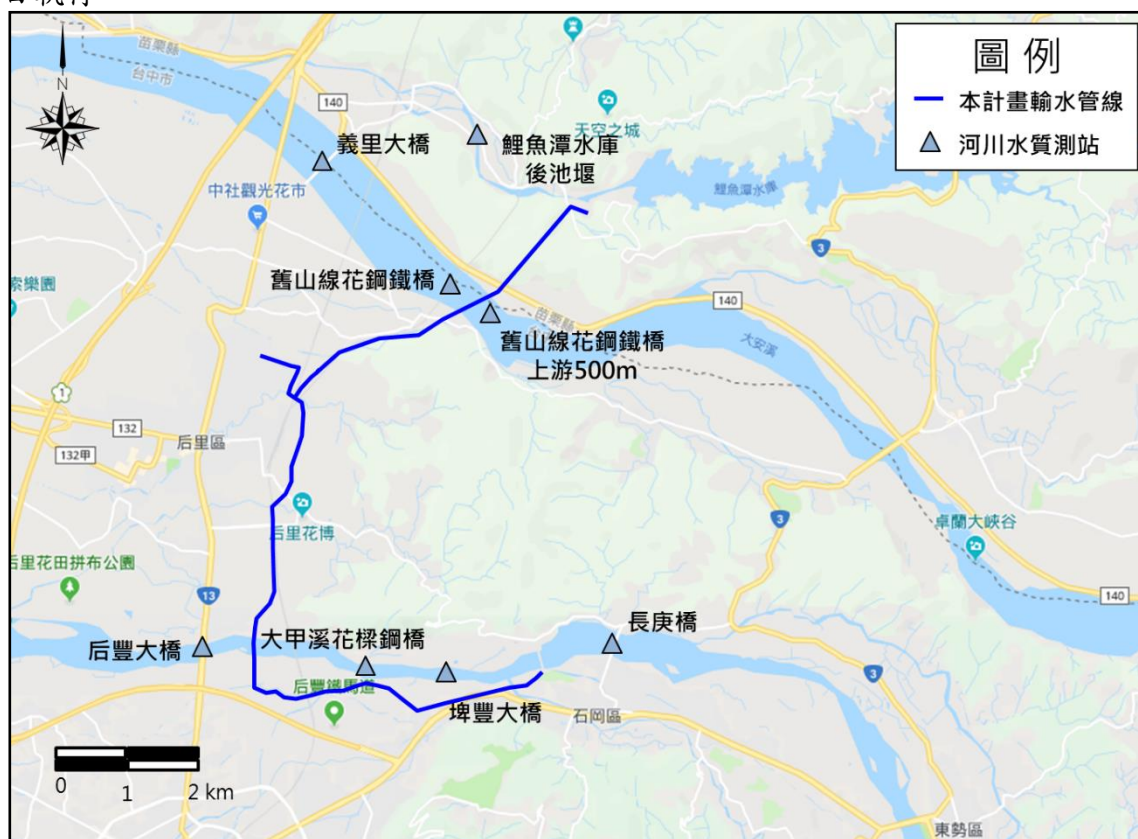
圖2.3-1、本計畫河川水質監測位置示意圖

本監測計畫河川水質監測站有大安溪：義里大橋、舊山線花鋼鐵橋、舊山線花鋼鐵橋上游 500 公尺、鯉魚潭水庫後池堰；大甲溪：后豐大橋、大甲溪花樑鋼橋、埤豐大橋、長庚橋等 8 站，如圖 2.3-1，每季執行監測 1 次，本季於 111 年 3 月 14 日執行。

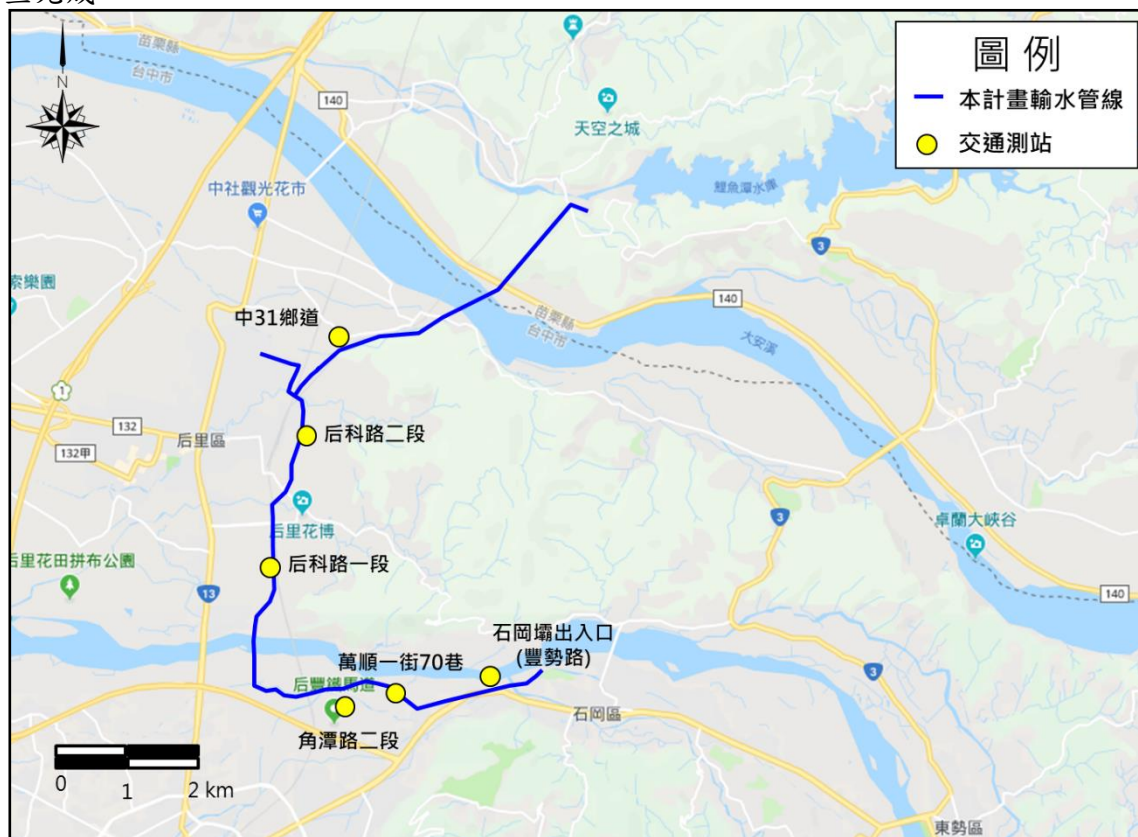
圖2.4-1、本計畫交通量監測位置示意圖

交通量監測於「中31鄉道」、「后科路一段」、「后科路二段」、「角潭路二段」、「萬順一街70巷」、「石岡壩出入口(豐勢路)」等6處監測，如圖2.4-1，每季各進行一次(含假日及非假日)，本季於111年3月4日(平日)~3月5日(假日)調查完成。

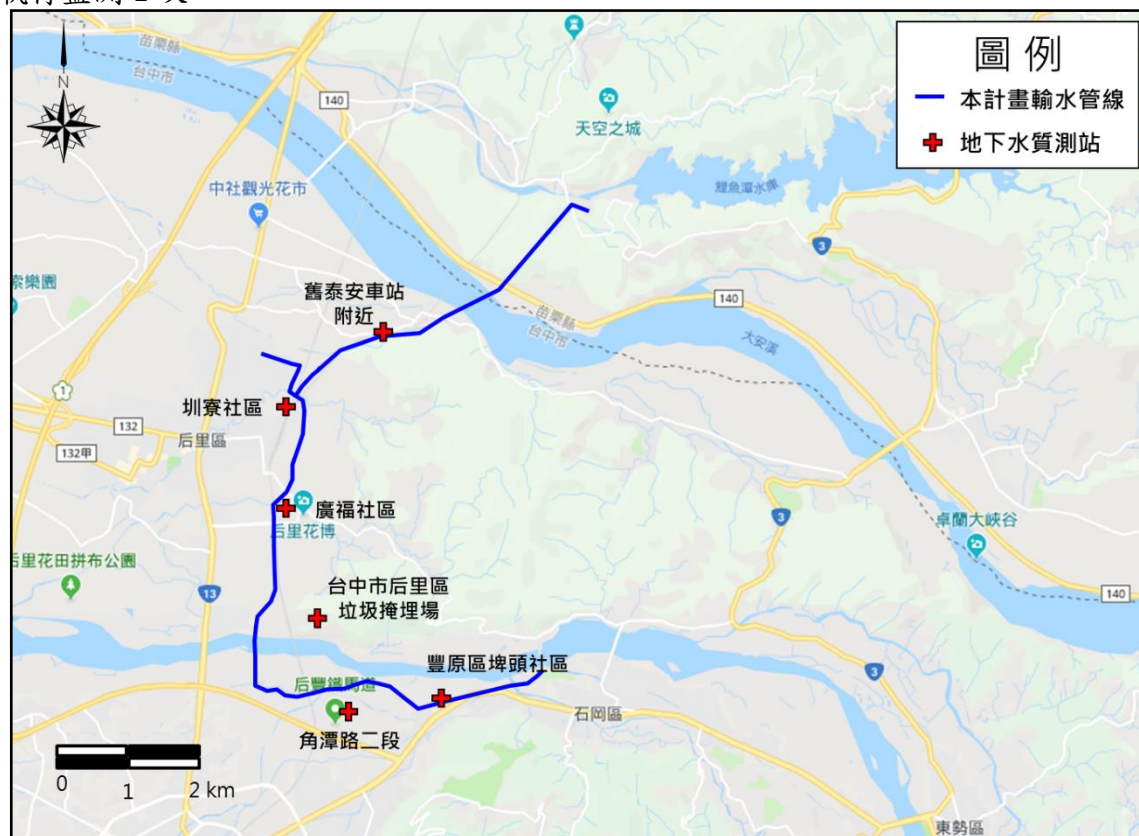
圖2.5-1、本計畫地下水質監測位置示意圖

本監測計畫地下水質監測站計有舊泰安車站附近、圳寮社區、廣福社區、角潭路二段、豐原區埤頭社區、臺中市后里區垃圾衛生掩埋場等 6 站，如圖 2.5-1，每季執行監測 1 次。

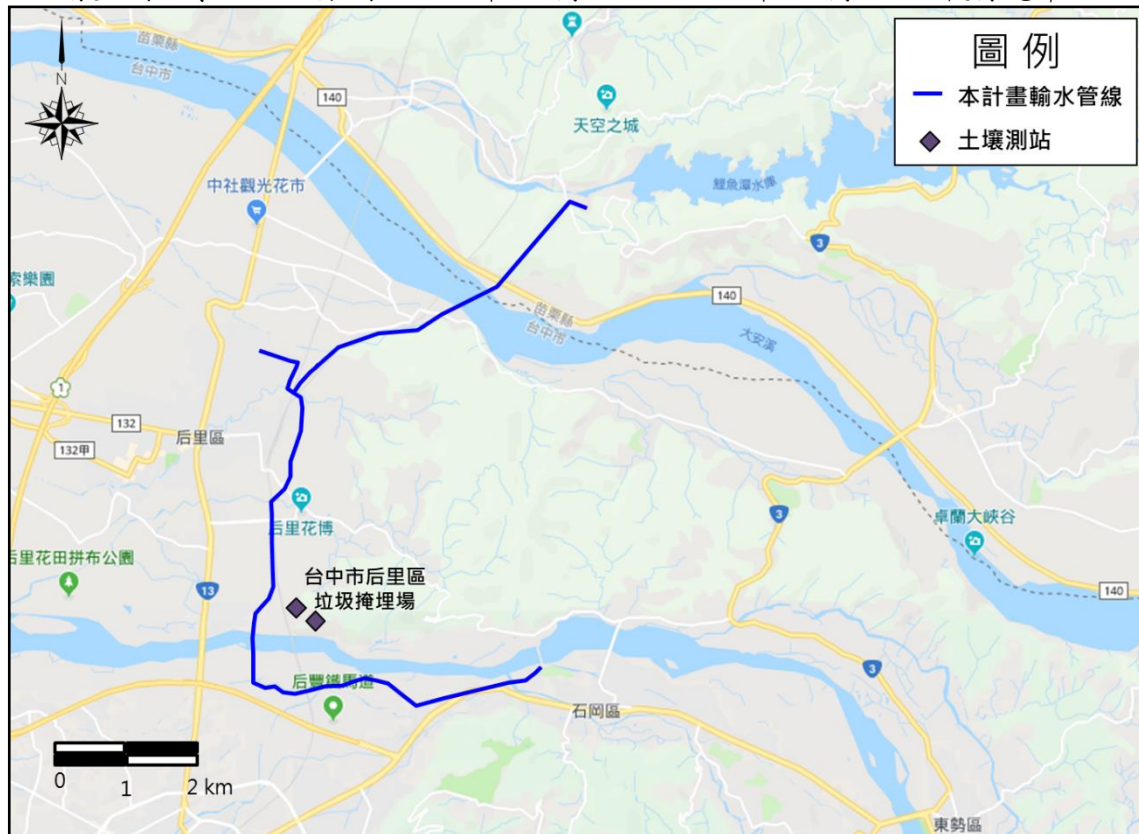
圖2.6-1、本計畫土壤監測位置示意圖

本監測計畫土壤監測站計有后里區垃圾掩埋場附近 2 處，如圖 2.6-1，規劃於施工前監測 2 季次，已分別於 110 年 10 月 4 日及 110 年 12 月 27 日執行完畢。

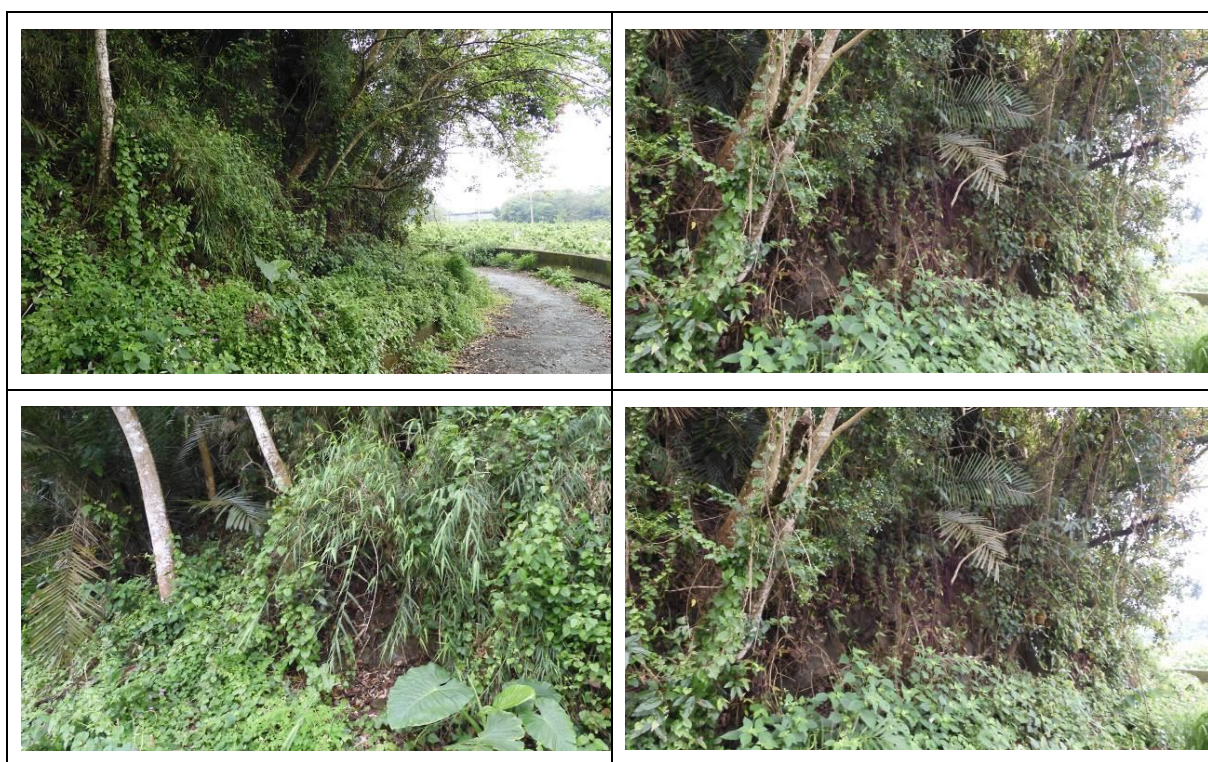
圖2.7.1-3、臺灣羅漢果原生育地

本季發現臺灣羅漢果生育地山壁草本及藤本已陸續生長，但仍未發現臺灣羅漢果植株，詳圖 2.7.1-3、圖 2.7.1-4。

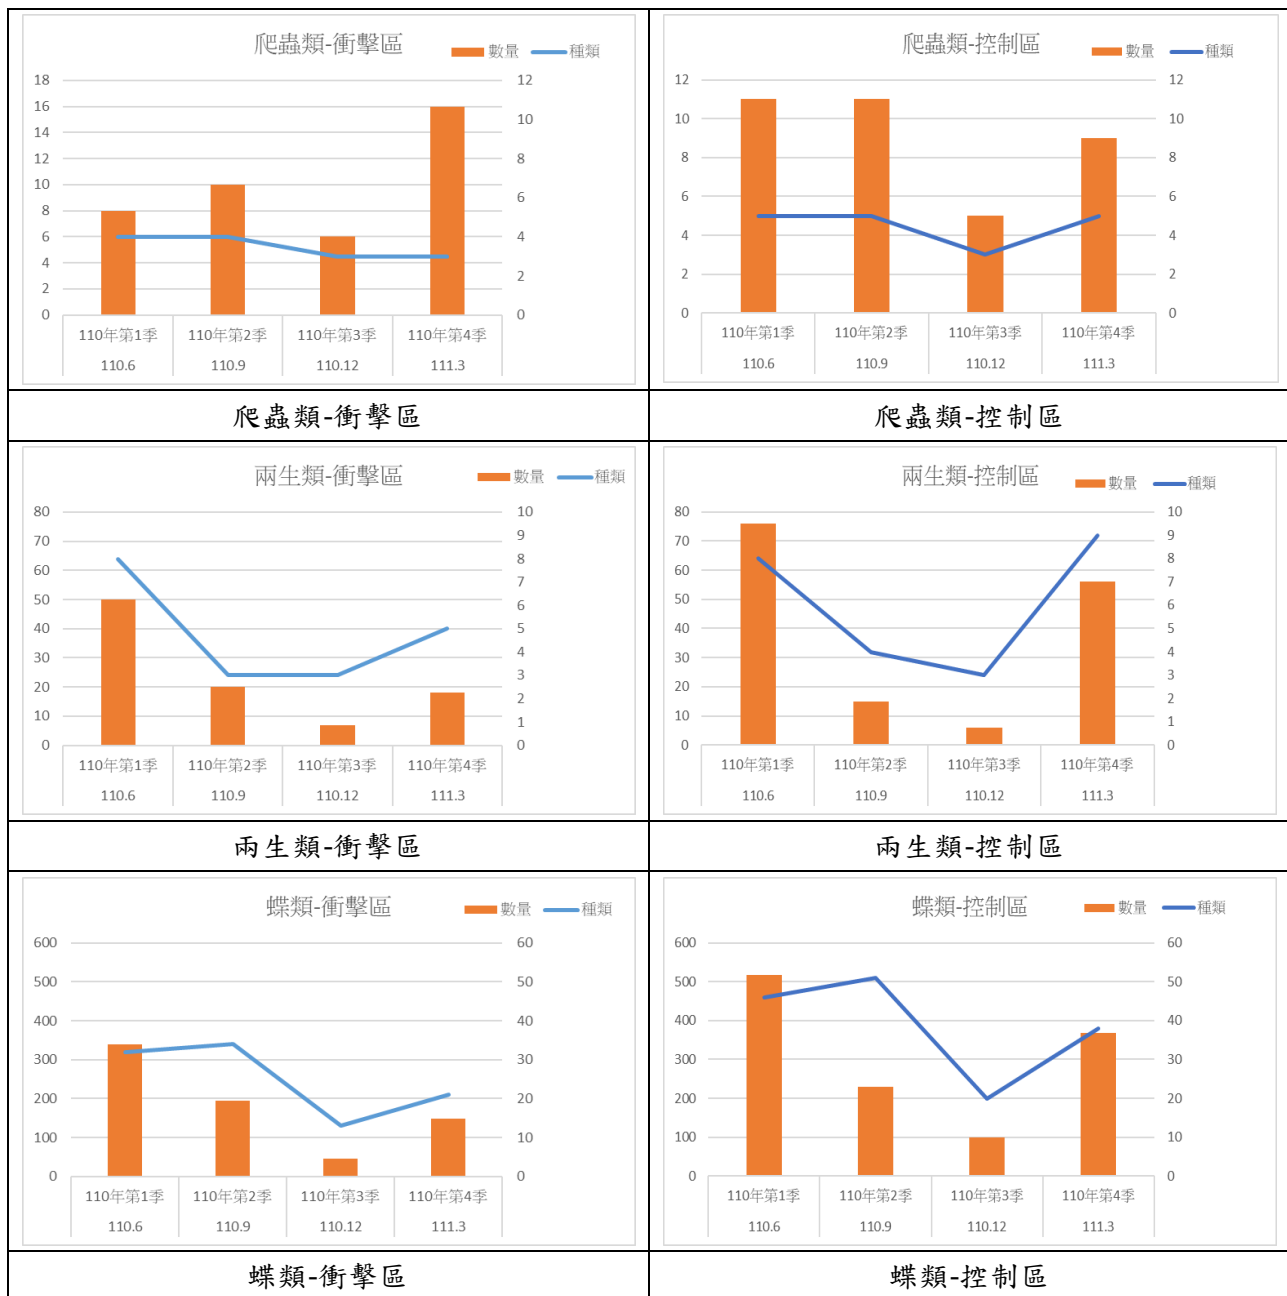
圖3.1.1-1、衝擊區與控制區趨勢分析圖

衝擊區與控制區長期趨勢分析，施工前 4 次調查資料(110 年 6 月、110 年 9 月、110 年 12 月、1110 年 3 月)，各物種於繁殖季較多，冬季較少，整體族群消長趨勢呈現一至性：(1)鳥類：110 年 9 月及 12 月因有候鳥，發現的種類

多，110 年 12 月東亞家蝠數量減少；(3)爬蟲類：歷次調查種類差異不大，110 年 6 月及 9 月數量較多，110 年 12 月疣尾蜥虎及印度蜓蜥數量明顯減少，蛇類僅於 6 月有發現，111 年 3 月繁殖季，印度蜓蜥數量增多；(4)兩生類：110 年 6 月及 111 年 3 月繁殖期，種類及數量最多，110 年 9 月及 12 月，以澤蛙的數量較多；(5)蝶類：110 年 6 月出現的種類及數量最多，110 年 12 月最少，110 年 12 月以紋白蝶、琉璃波紋小灰蝶等數量最多，111 年 3 月紫斑蝶遷徙及紋白蝶大發生，控制區數量增多。詳如圖 3.1.1-1。
