大安大甲溪聯通管工程計畫  
施工期間環境監測季報(第一季)  
(修正稿)

(期間：111 年 6 月至 8 月)

開發單位：經濟部水利署中區水資源局  
執行監測單位：光宇工程顧問股份有限公司  
提送日期：中華民國 111 年 11 月

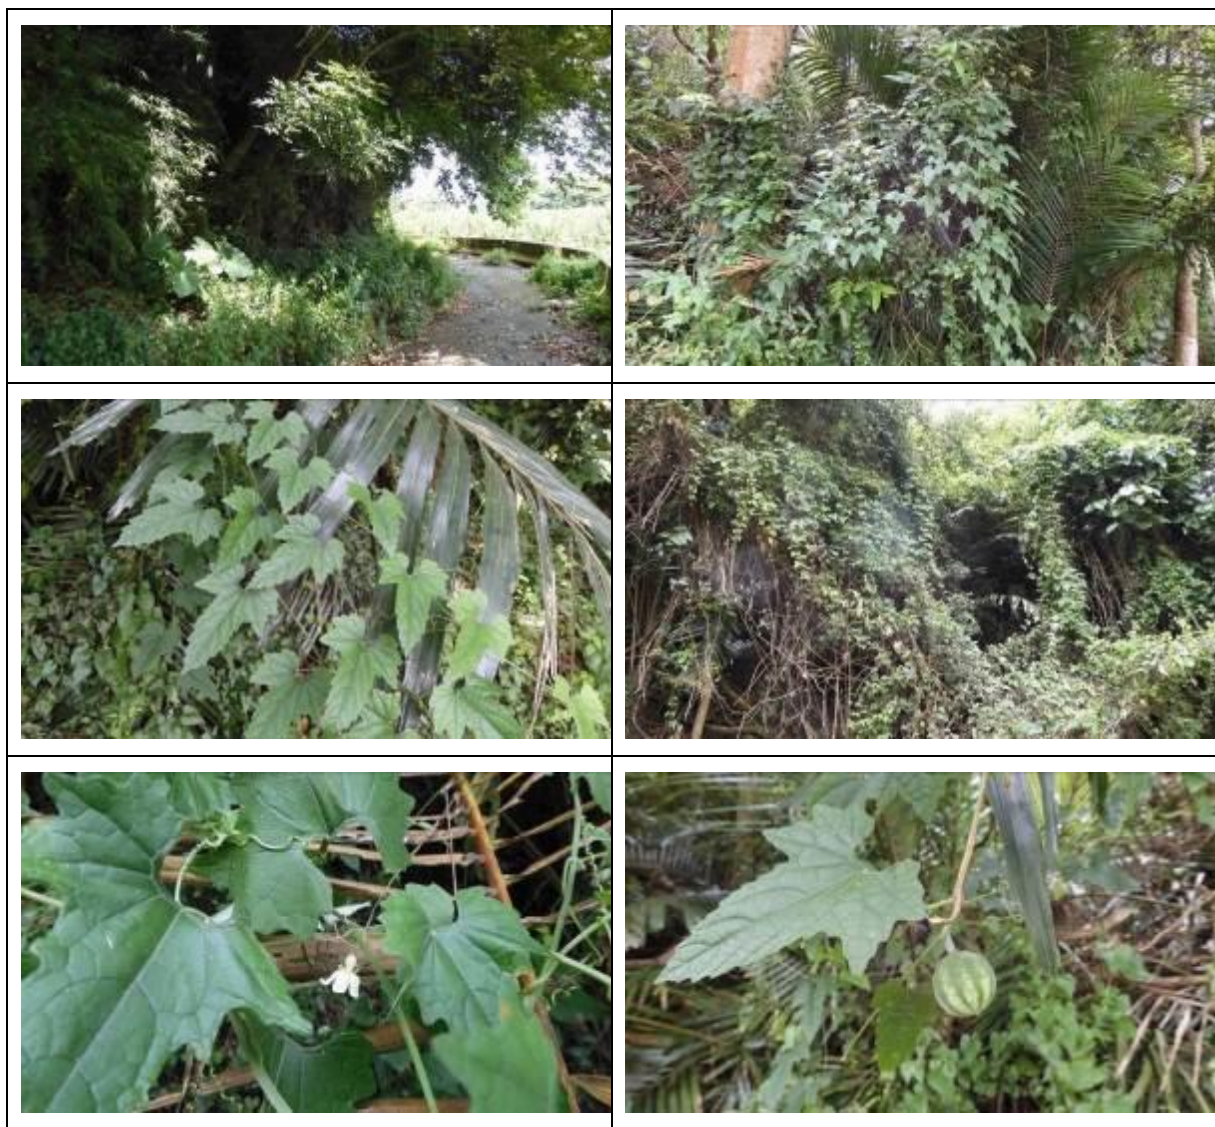
圖2.7.1-3 臺灣羅漢果原生育地

本計畫除依據核定之施工前環境與生態監測計畫表執行陸域生態(陸域動物及紅外線自動照相機)調查外，另針對環境影響評估報告書階段所調查到 1 處自生臺灣羅漢果稀有植物棲地進行複查，以拍照記錄確認其生長狀況，地點位於鯉魚潭水庫第二原水管東側(后里區)。

本季於臺灣羅漢果生育地記錄部分植株、花及少數未熟果，未發現臺灣羅漢果熟果，詳圖 2.7.1-3、圖 2.7.1-4。

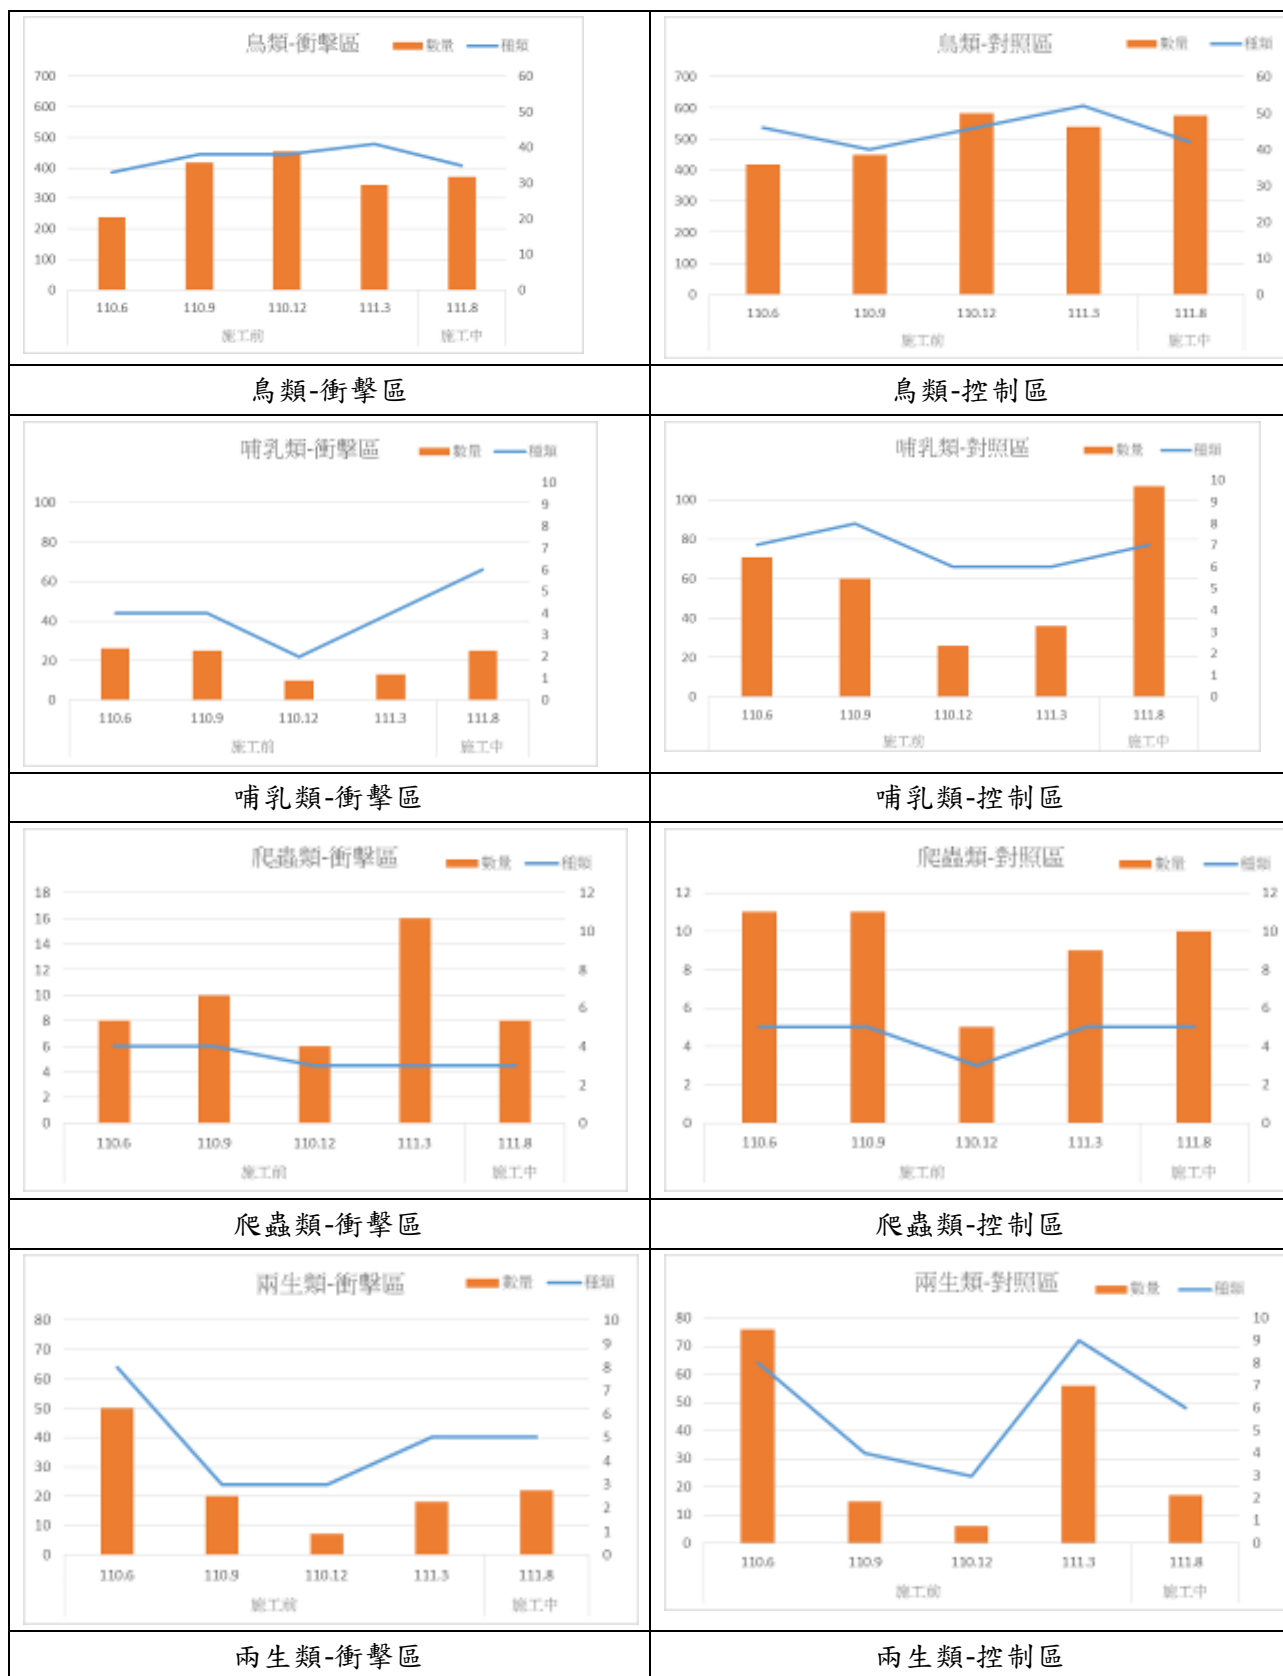
圖3.1.1-1 衝擊區與控制區趨勢分析圖

衝擊區與控制區長期趨勢分析，歷次調查資料(110 年 6 月、110 年 9 月、110 年 12 月、111 年 3 月、111 年 8 月)，各物種於繁殖季較多，冬季較少，整體族群消長趨勢呈現一至性：(1)鳥類：110 年 12 月因有候鳥，發現的種類及數量較多；(2)哺乳類：歷次調查種類差異不大，數量主要為東亞家蝠波動影響，111 年 8 月東亞家蝠數量增多；(3)爬蟲類：歷次調查種類差異不大，110 年 6 月及 9 月數量較多，110 年 12 月疣尾蜥虎及印度蜥蜴數量明顯減少，蛇類僅於 6 月有發現，111 年 3 月繁殖季，印度蜥蜴增立增多；(4)兩生類：110 年 6 月及 111 年 3 月繁殖期，種類及數量最多，110 年 9 月及 12 月，以澤蛙的數量較多；(5)蝶類：110 年 6 月出現的種類及數量最多，110 年 12 月最少，110 年 12 月以紋白蝶、琉璃波紋小灰蝶等數量最多，111 年 3 月紫斑蝶遷徙及紋白蝶大發生，控制區數量增多。詳如圖 3.1.1-1。
