大安大甲溪聯通管工程計畫  
施工期間環境監測季報(第二季)  
(修正稿)

(期間：111年9月至11月)

開發單位：經濟部水利署中區水資源局  
執行監測單位：光宇工程顧問股份有限公司  
提送日期：中華民國 112 年 3 月

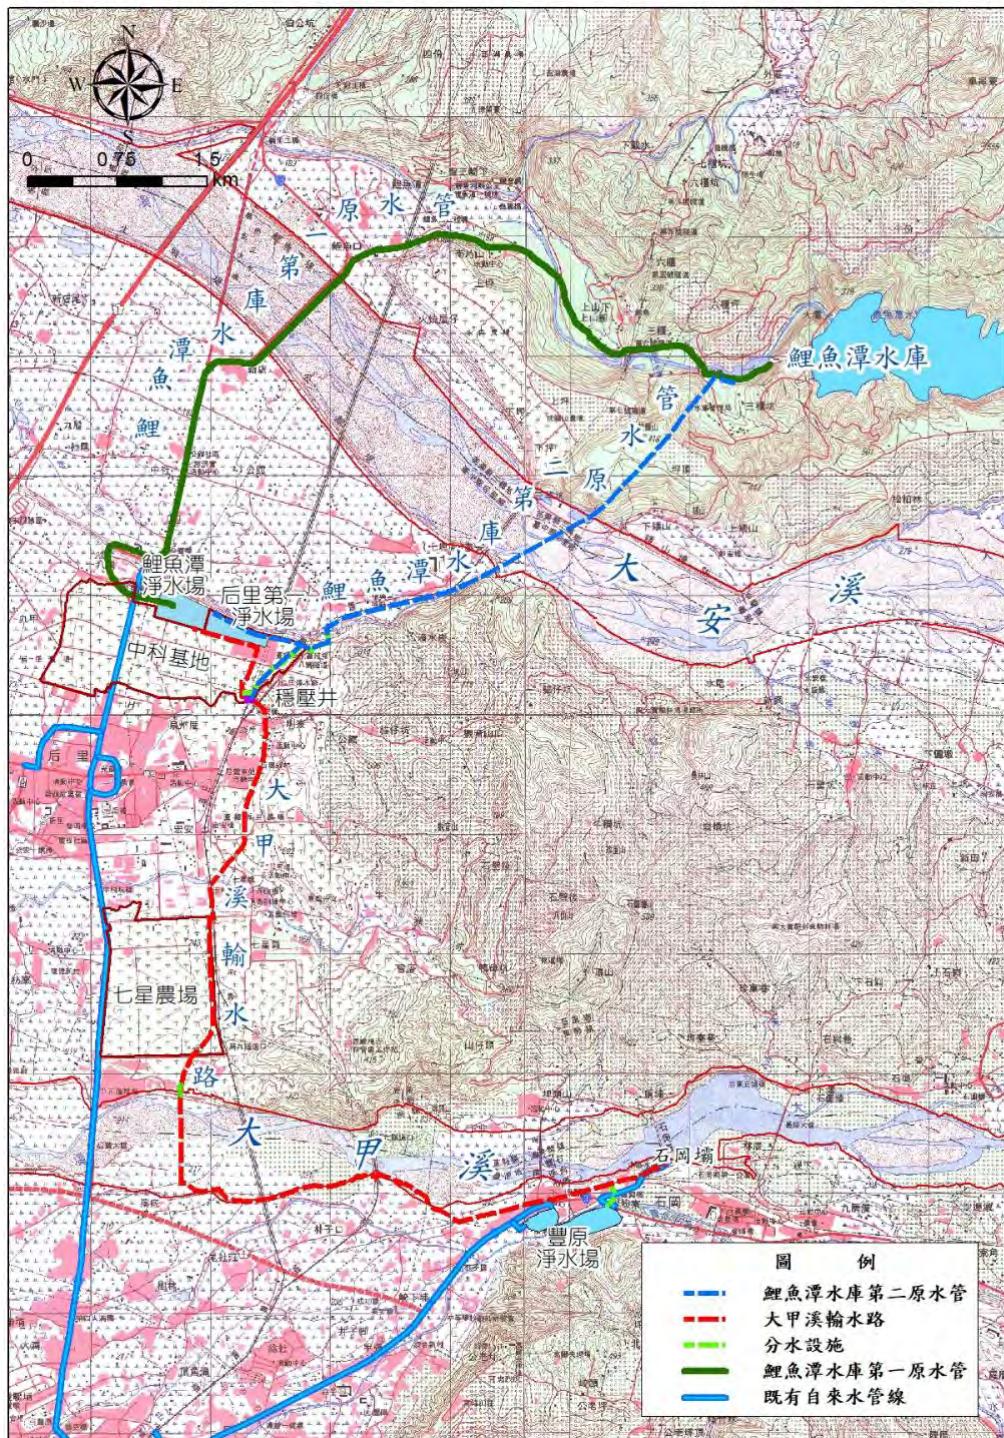
圖1.1-1 本計畫管線工程範圍示意圖

本計畫開發內容如下，管線工程範圍如圖 1.1-1：

1. 輸水管：長約 10.2 公里。設計最大管徑 3,000 mm，可輸送大甲溪水源至鯉魚潭淨水場及后里第一淨水場，並視大甲溪剩餘水量，最大可輸送灌溉用水 60 萬噸/日至后里圳，另最大可輸送 20 萬噸/日之灌溉用水至內埔圳。
2. 水管橋：採用橋樑方式跨越大甲溪，長約 0.8 公里。
3. 附屬設施：穩壓井與分水設施等。

1. 輸水隧道：以隧道方式穿越三義鄉枕頭山，長約 1.5 公里，隧道出口位於大安溪右岸。
2. 輸水管：長約 3.5 公里，設計管徑 2,600 mm。自隧道出口輸水至臺中市后里地區再與大甲溪輸水管銜接。
3. 水管橋：採用橋梁方式跨越大安溪，長約 0.85 公里。

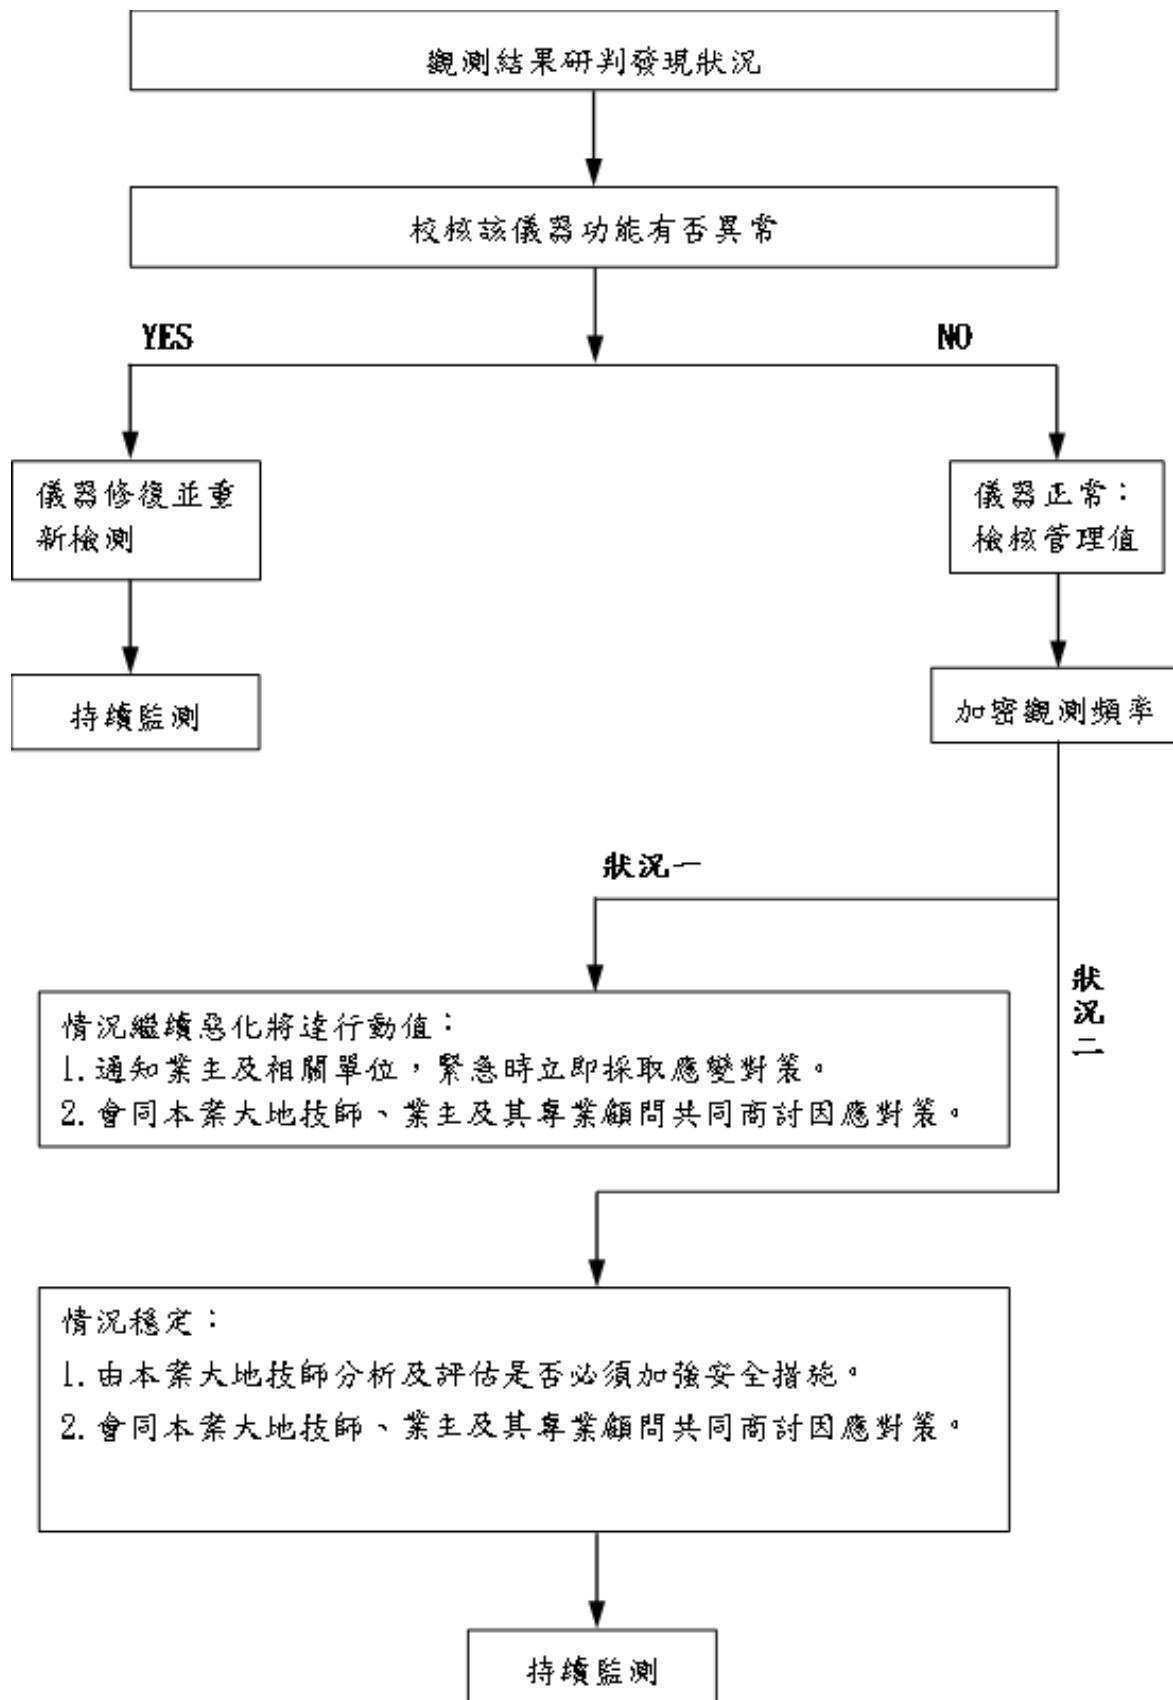
圖1.5-3-1 緊急應變處理流程

四、監測中遇異常時，採取緊急應變處理流程，詳如圖 1.5.3-1 所示。

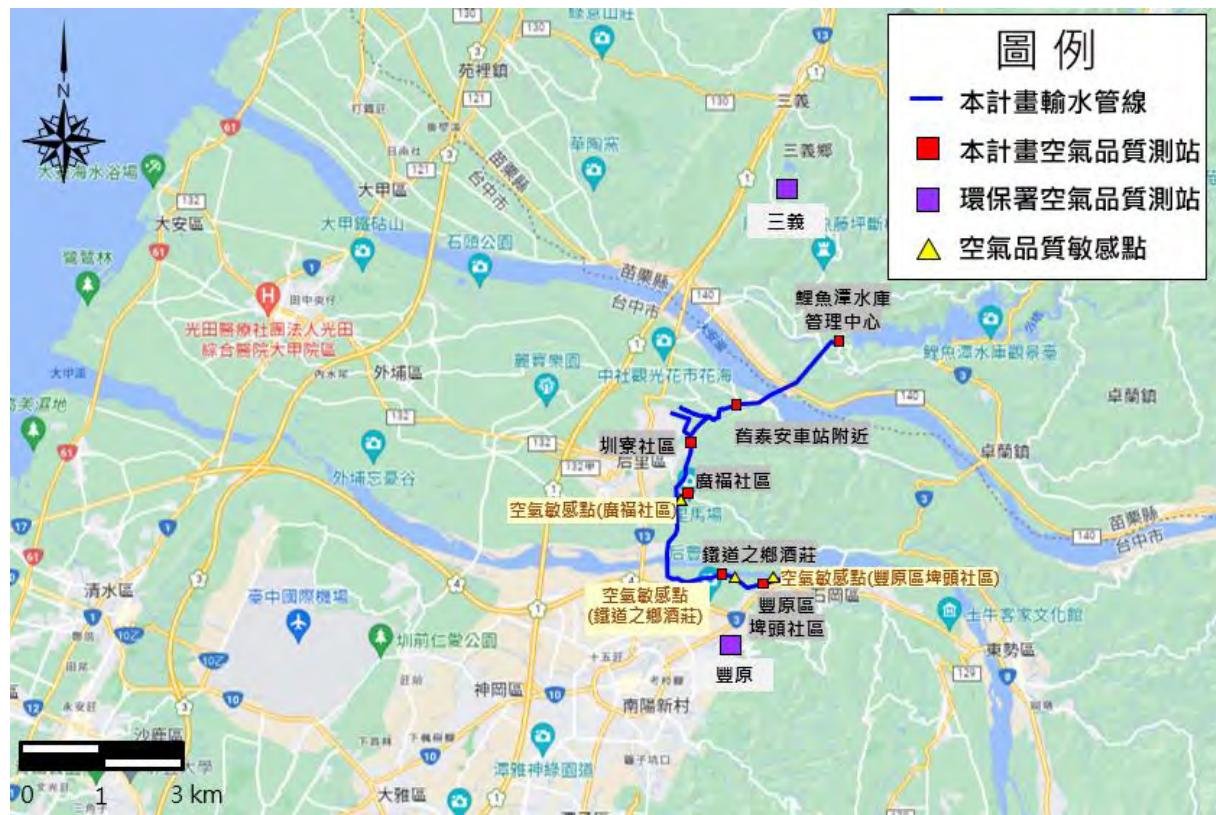
圖2.1-1 本計畫空氣品質監測位置示意圖

綜合上面所述，本季除臭氧監測結果最大 8 小時平均值於部分測站有超標情形，其餘所測得各項空氣品質項目包括落塵量、總懸浮微粒、懸浮微粒、氮氧化物、二氧化氮、一氧化氮、二氧化硫、一氧化碳、風速、風向、溫度、濕度空氣品質測值均可符合空氣品質標準，與環評階段及施工前階段調查相比無明顯異常現象。本計畫後續將恪守環評承諾持續進行監測，豐原與三義測站位置詳圖 2.1-1、本計畫空氣品質監測位置示意圖。

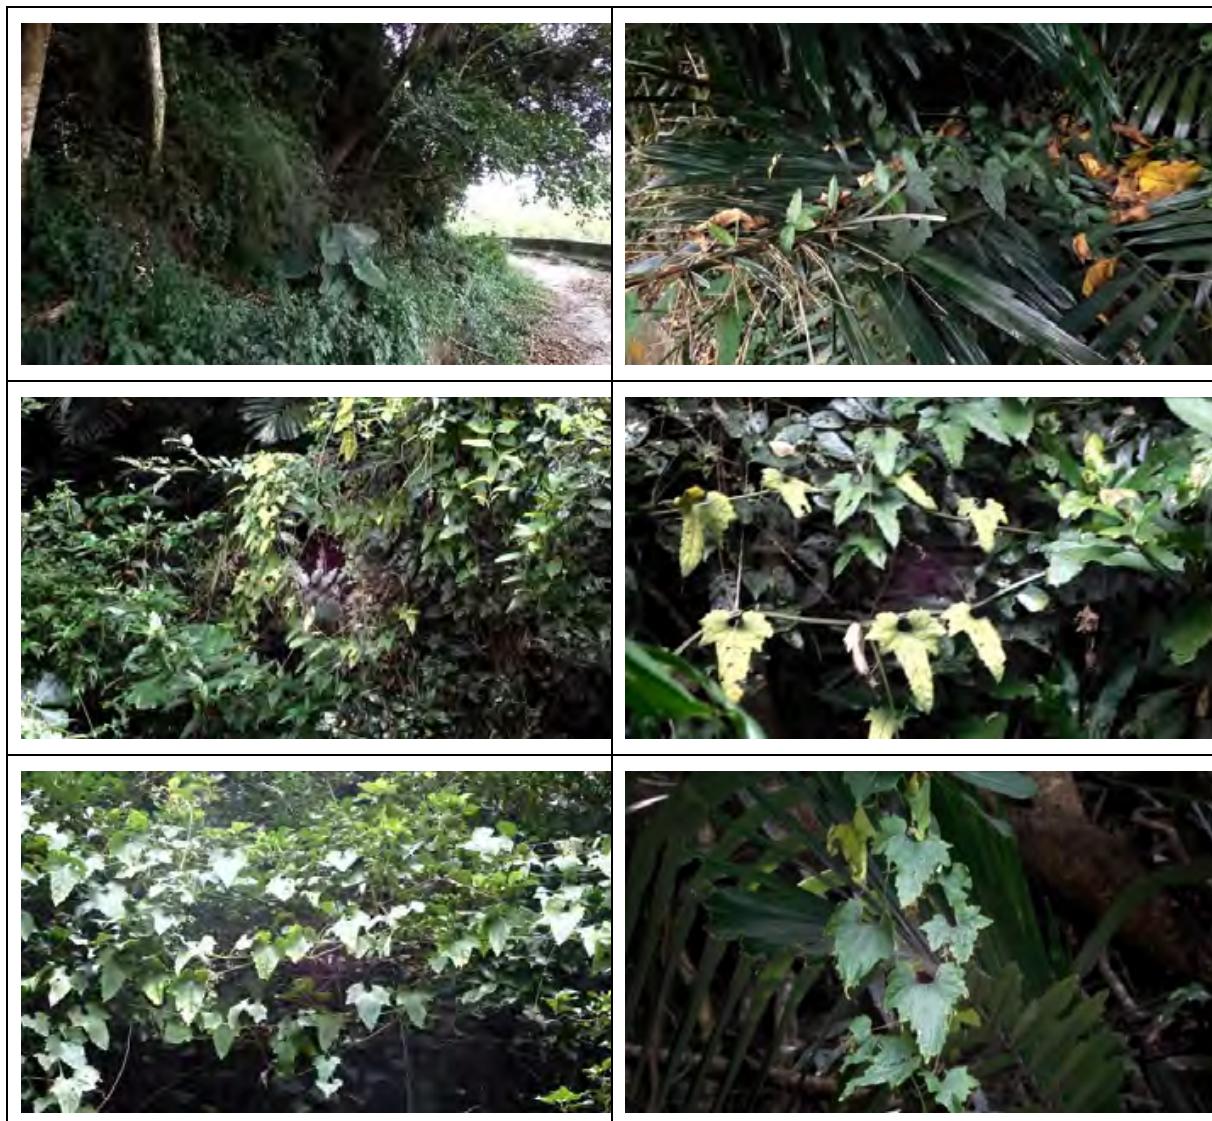
圖 2.7.1-3 臺灣羅漢果原生育地

本計畫除依據核定之施工前環境與生態監測計畫表執行陸域生態(陸域動物及紅外線自動照相機)調查外，另針對環境影響評估報告書階段所調查到 1 處自生臺灣羅漢果稀有植物棲地進行複查，以拍照記錄確認其生長狀況，地點位於鯉魚潭水庫第二原水管東側(后里區)。

本季已無花果，尾端葉片已逐漸枯萎，推測臺灣羅漢果於夏季開花結果後，隨著季節入秋後地上部將會逐漸枯萎，待來年春季才會繼續生長，詳圖 2.7.1-3、圖 2.7.1-4。

(二) 陸域植物(稀特有植物)：台灣羅漢果區域調查結果本季已無成熟花果，尾端葉片已逐漸枯萎，推測臺灣羅漢果於夏季開花結果後，隨著季節入秋後地上部將會逐漸枯萎，待來年春季才會繼續生長。

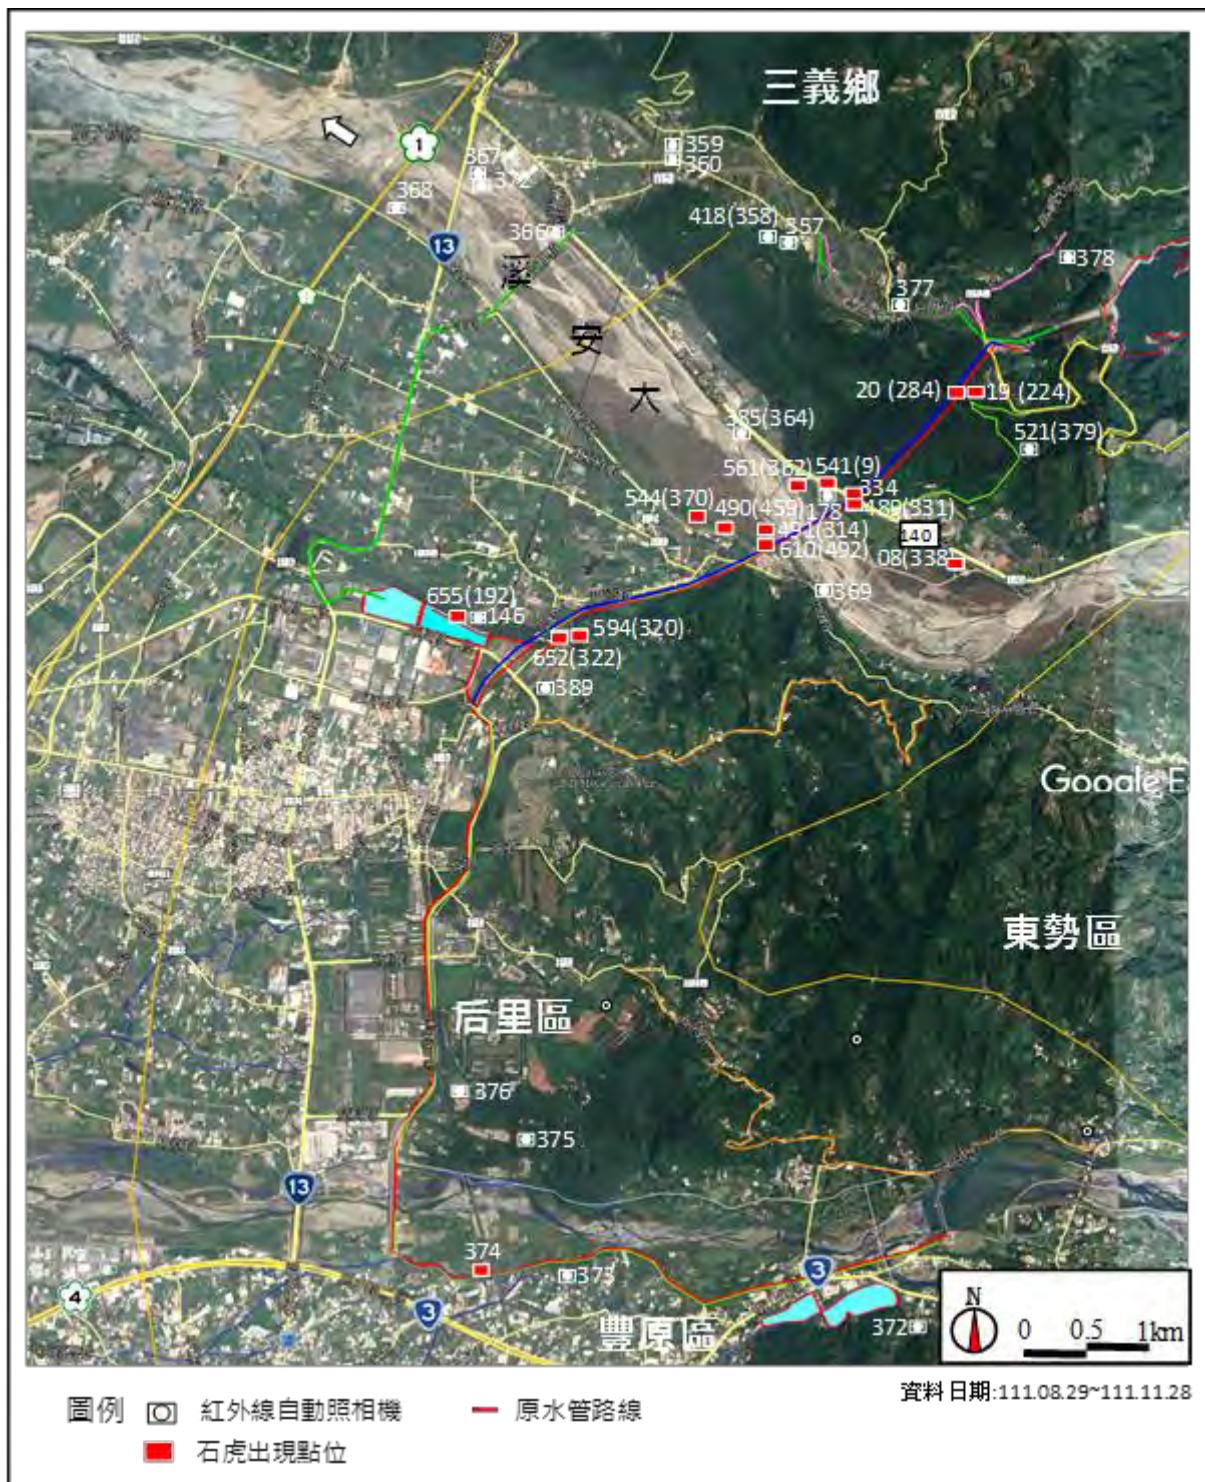
圖2.7.1-10 本計畫施工中(第二季)紅外線自動相機發現石虎位置圖

本季為施工中第二季(111 年 9 月~11 月)，累計有效時數為 75,746 小時，共有 15 台相機拍到石虎(圖 2.7.1-10)，其出現頻率(OI 值)為 0.45~5.96，最高值為大安溪左岸銀合歡林相機編號 544，其次為 2.72 也在大安溪左岸相機編號 610，在右岸有 4 台相機有拍攝到。本季新增石虎發現位置在大甲溪南岸次生林，此位置在環評或施工前階段都無石虎發現記錄，本次為第一次記錄，因周圍為農耕地及工廠，無較大面積樹林或灌叢提供棲息，因此是否為遊蕩個體，有待後續時間證明。

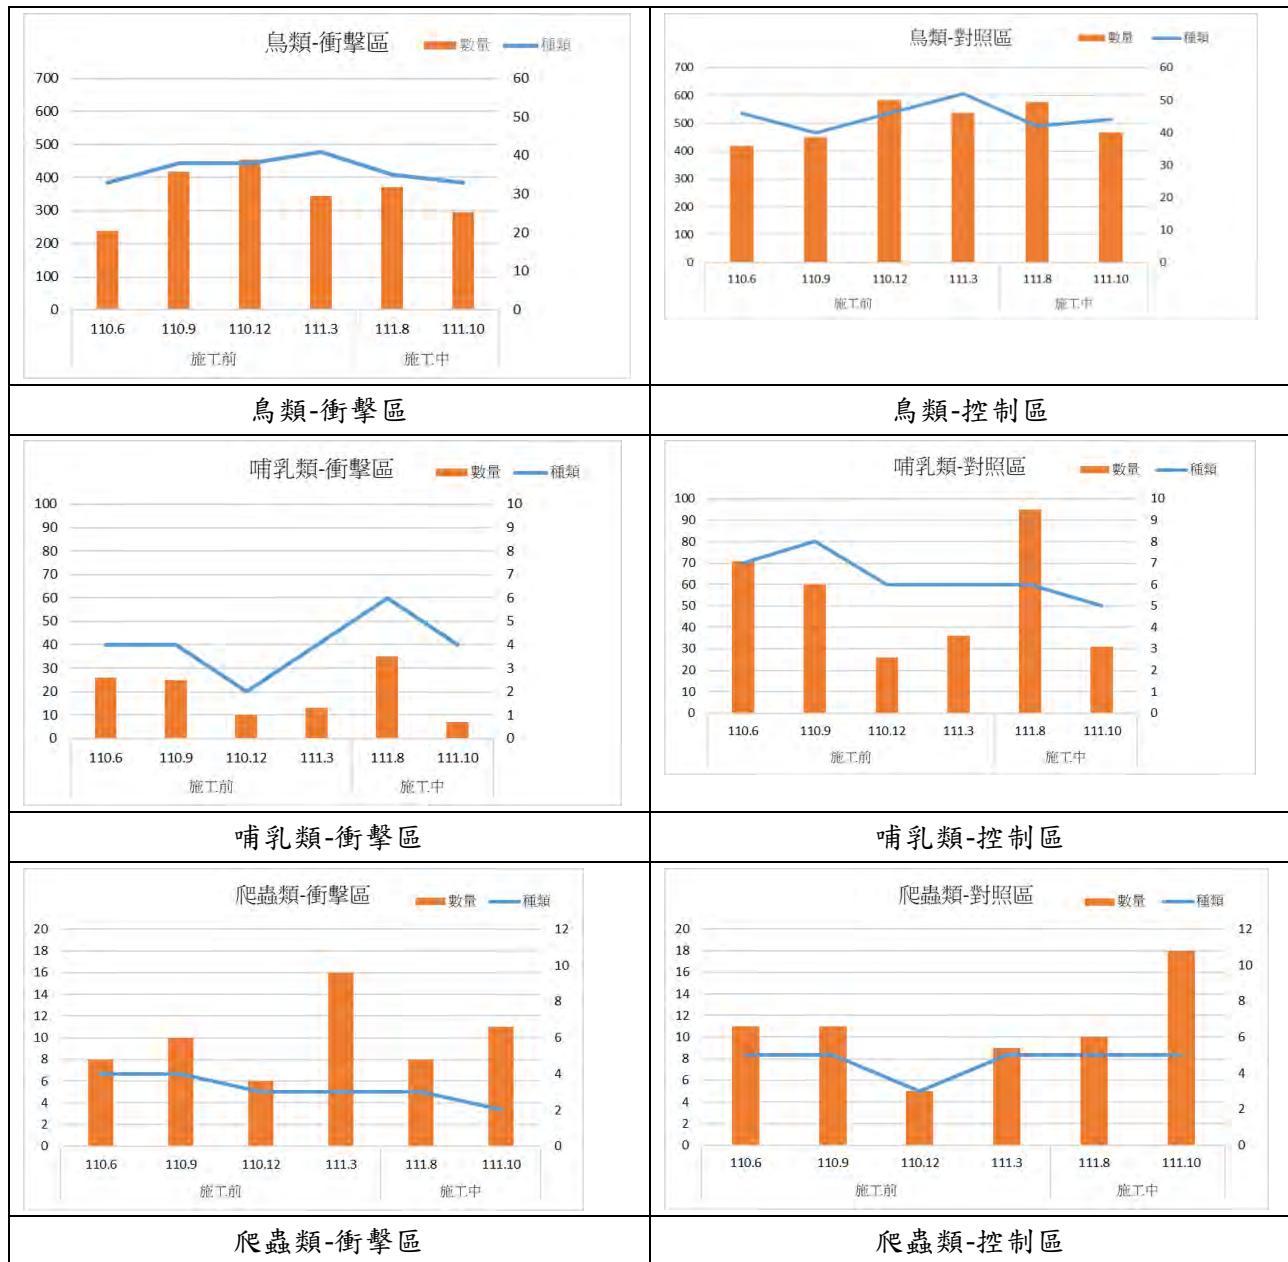
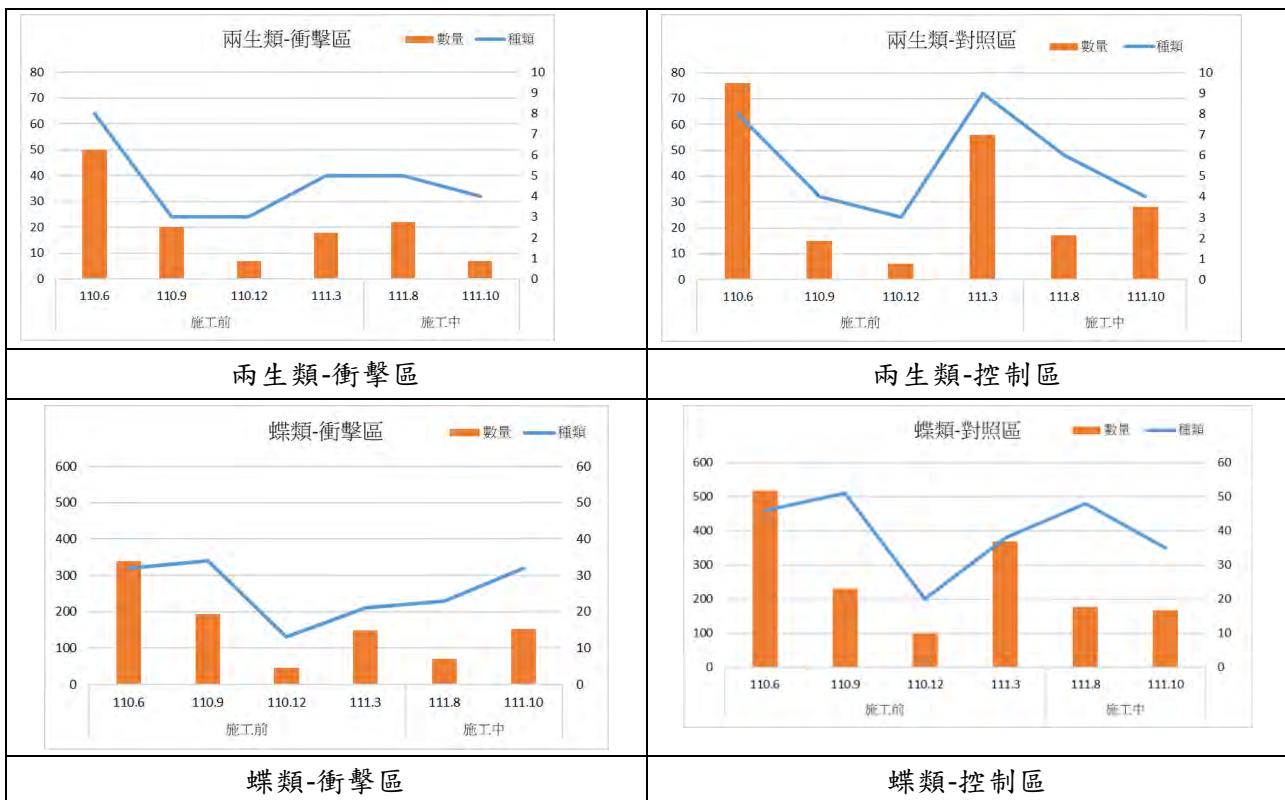
圖3.1.1-1 衝擊區與控制區趨勢分析圖

衝擊區與控制區長期趨勢分析，歷次調查資料(110 年 6 月、110 年 9 月、110 年 12 月、1110 年 3 月、111 年 8 月、111 年 10 月)，各物種於繁殖季較多，冬季較少，整體族群消長趨勢呈現一致性：(1)鳥類：110 年 12 月因有候鳥，發現的種類及數量較多；(2)哺乳類：歷次調查種類差異不大，數量主要為東亞家蝠波動影響，111

年 8 月東亞家蝠數量增多；(3)爬蟲類：歷次調查種類差異不大，110 年 6 月及 9 月數量較多，110 年 12 月疣尾蝎虎及印度蜓蜥數量明顯減少，蛇類僅於 6 月有發現，111 年 3 月繁殖季，印度蜓蜥增立增多；(4)兩生類：110 年 6 月及 111 年 3 月繁殖期，種類及數量最多，110 年 9 月及 12 月，以澤蛙的數量較多；(5)蝶類：110 年 6 月出現的種類及數量最多，110 年 12 月最少，110 年 12 月以紋白蝶、琉璃波紋小灰蝶等數量最多，111 年 3 月紫斑蝶遷徙及紋白蝶大發生，控制區數量增多。詳如圖 3.1.1-1。

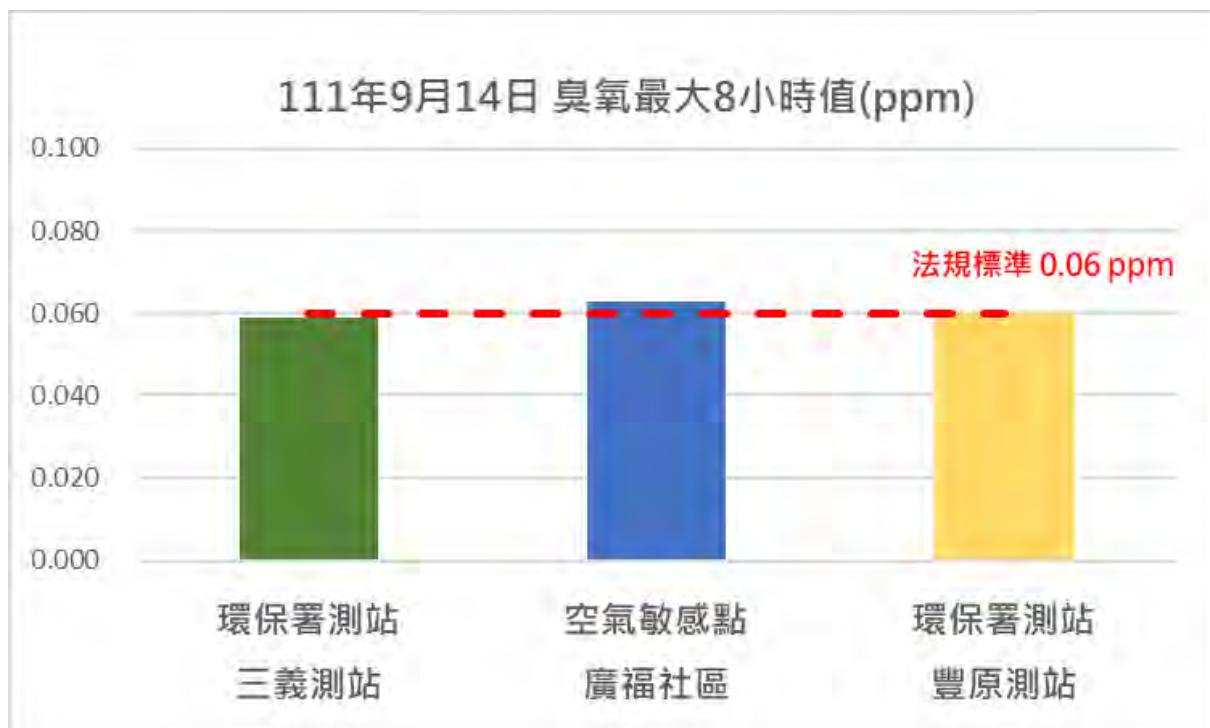
圖3.1.2-1 空氣敏感點(廣福社區)測值與鄰近環保署監測站測值比較

異常狀況	因應對策
空氣品質： 本季空氣品質監測結果 O <sub>3</sub> 最大 8 小時於空品敏感點(廣福社區)、圳寮社區平均值超出空氣品質標準(60ppb)。	參考行政院環保署苗栗縣三義空氣品質測站及台中市豐原測站，111 年 9 月 13~14 日、111 年 9 月 19~20 日臭氧 8 小時數值分別為為 73.03ppb、60.04ppb，71.13ppb、65.54ppb(圖 3.1.2-1 至圖 3.1.2-2)；故推測超標原因為背景因素所致。此外，各測項與環評階段及施工階段資料相比較，測值差異不大，後續將持續留意施工中測值變化。
河川水質： 本季大腸桿菌群、生化需氧量、懸浮固體、總磷及溶氧量測值部分測站有超標情形。	本季於義里大橋、舊山線花崗鐵橋、舊山線花崗鐵橋上游 500 公尺測站之大腸桿菌群、生化需氧量、懸浮固體、總磷及溶氧量測值有超出所屬水體水質分類標準之情形；鯉魚潭水庫後池堰測站之大腸桿菌群、生化需氧量測值有超出所屬水體水質分類標準之情形。經與歷季調查結果及鄰近環保署測站測值相比(表 3.1.2-2，圖 3.1.2-3 至圖 3.1.2-8)上述測站亦有超標或測值偏高之情形，應屬長期背景值影響，其 111 年 9 月 14 日鄰近環保署測站懸浮固體測項嚴重超標，原因為受到梅花颱風外圍環流降雨影響降下局部大雨勢導致超標，後續將於調查時加強環境現況紀錄並了解本計畫施工對於河川水之影響。

本季各測站空氣品質各項目測值（包括落塵量、總懸浮微粒、懸浮微粒、氮氧化物、二氧化氮、一氧化氮、二氧化硫、一氧化碳等）監測結果均符合空氣品質標準值，惟 O<sub>3</sub> 最大 8 小時於空品敏感點（廣福社區）、圳寮社區平均值超標，與環保署測站比較亦有超標情形，另與環評階段及施工前階段調查相比無明顯異常現象。
