大安大甲溪聯通管工程計畫  
環境監測與評估(111 年～113 年)

施工期間環境監測季報(Q3)  
(修正稿)

(期間：111 年 12 月至 112 年 2 月)

開發單位：經濟部水利署中區水資源局  
執行監測單位：光宇工程顧問股份有限公司  
提交日期：中華民國 112 年 5 月

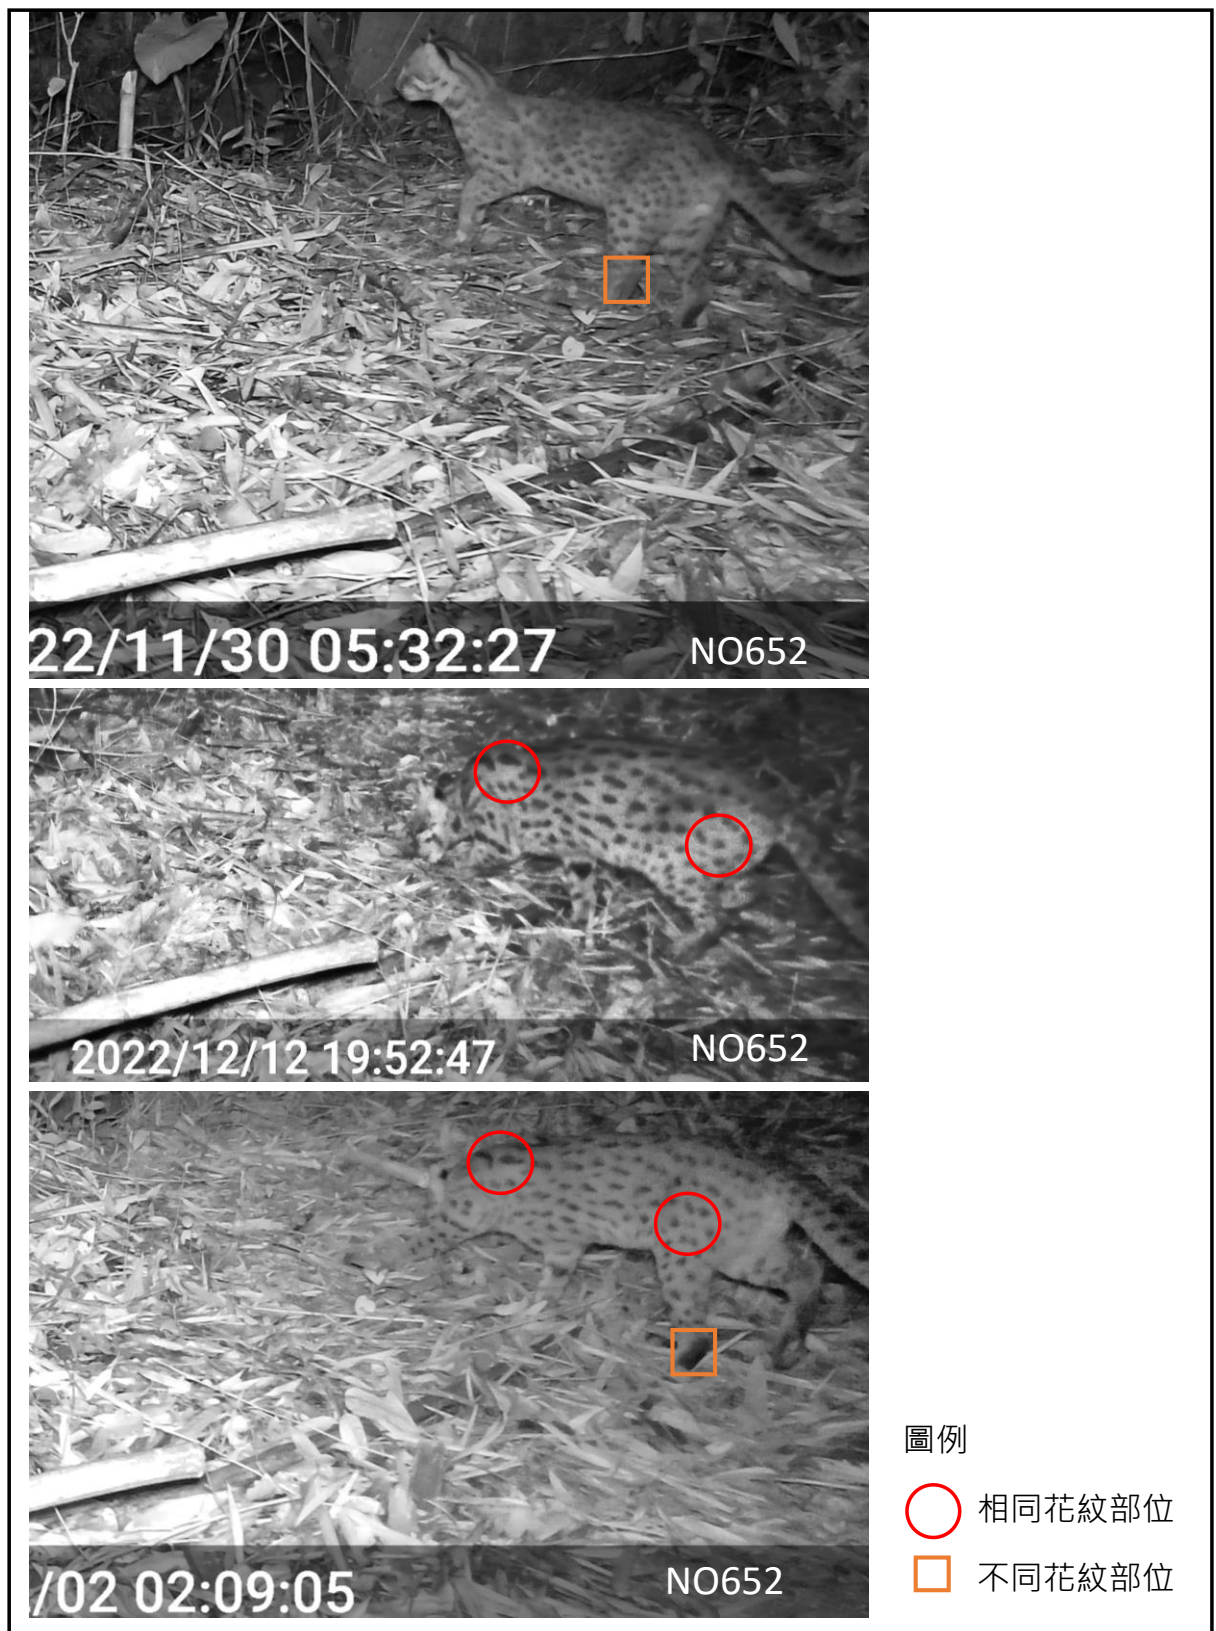
圖2.8.1-14 本計畫利用毛皮花紋比對后里圳相同及不同石虎個體圖

在利用石虎個體毛色花紋區分相同或不同的部分，依據石虎身體同一側花紋，在后里圳部分可確認有 2 種不同紋路(圖 2.8.1-14)，因此至少有 2 隻不同個體。而在大安溪左岸部分在 112 年 2 月份，在編號 594 相機石虎出現 4 次，惟其中 3 次依據部分花紋特徵相同，因此該 3 次出現為同一隻(圖 2.8.1-15)，而其餘大安溪左岸相機所拍到之石虎或因影像較模糊或拍到身體不同側，因此無法據以判斷是否為同一個體。

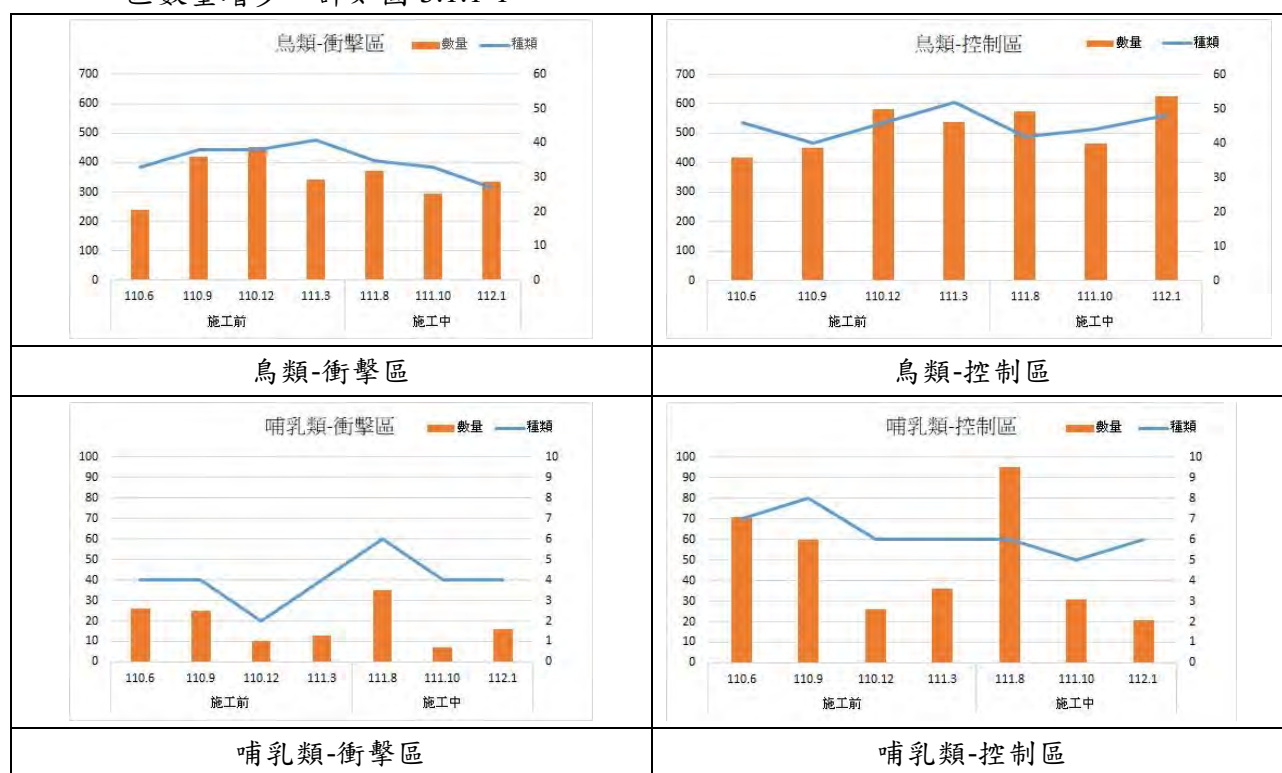
圖3.1.1-1 衝擊區與控制區趨勢分析圖

衝擊區與控制區長期趨勢分析，歷次調查資料(110年6月、110年9月、110年12月、111年3月、111年8月、111年10月、112年1月)，各物種於繁殖季較多，冬季較少，整體族群消長趨勢呈現一致性：(1)鳥類：110年12月因有候鳥，發現的種類及數量較多；(2)哺乳類：歷次調查種類差異不大，數量主要為東亞家蝠波動影響，111年8月東亞家蝠數量增多；(3)爬蟲類：歷次調查種類差異不大，110年6月及9月數量較多，110年12月疣尾蜥虎及印度蜓蜥數量明顯減少，蛇類僅於6月有發現，111年3月繁殖季，印度蜓蜥增立增多；(4)兩生類：110年6月及111年3月繁殖期，種類及數量最多，110年9月及12月，以澤蛙的數量較多；(5)蝶類：110年6月出現的種類及數量最多，110年12月最少，110年12月以紋白蝶、琉璃波紋小灰蝶等數量最多，111年3月紫斑蝶遷徙及紋白蝶大發生，控制區數量增多。詳如圖3.1.1-1。
