大安大甲溪聯通管工程計畫  
環境監測與評估(111 年～113 年)

施工期間環境監測季報(第四季)  
(修正稿)

(期間：112 年 3 月至 5 月)

開發單位：經濟部水利署中區水資源局  
執行監測單位：光宇工程顧問股份有限公司  
提交日期：中華民國 112 年 7 月

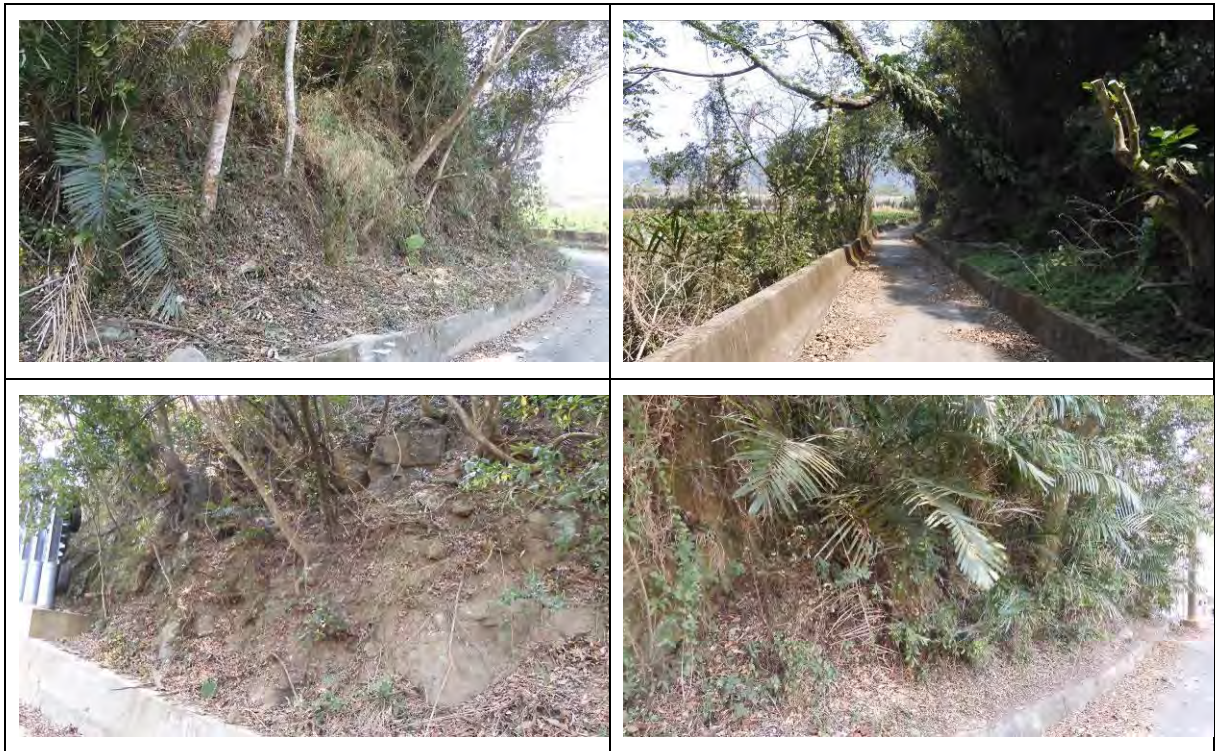
圖2.8.1-3 臺灣羅漢果原生育地

本季臺灣羅漢果生長區域皆未發現臺灣羅漢果，且因久未降雨，邊坡草本及藤本植物多因乾旱而枯萎，尚未發現有臺灣羅漢果植株生長，詳圖 2.8.1-3。

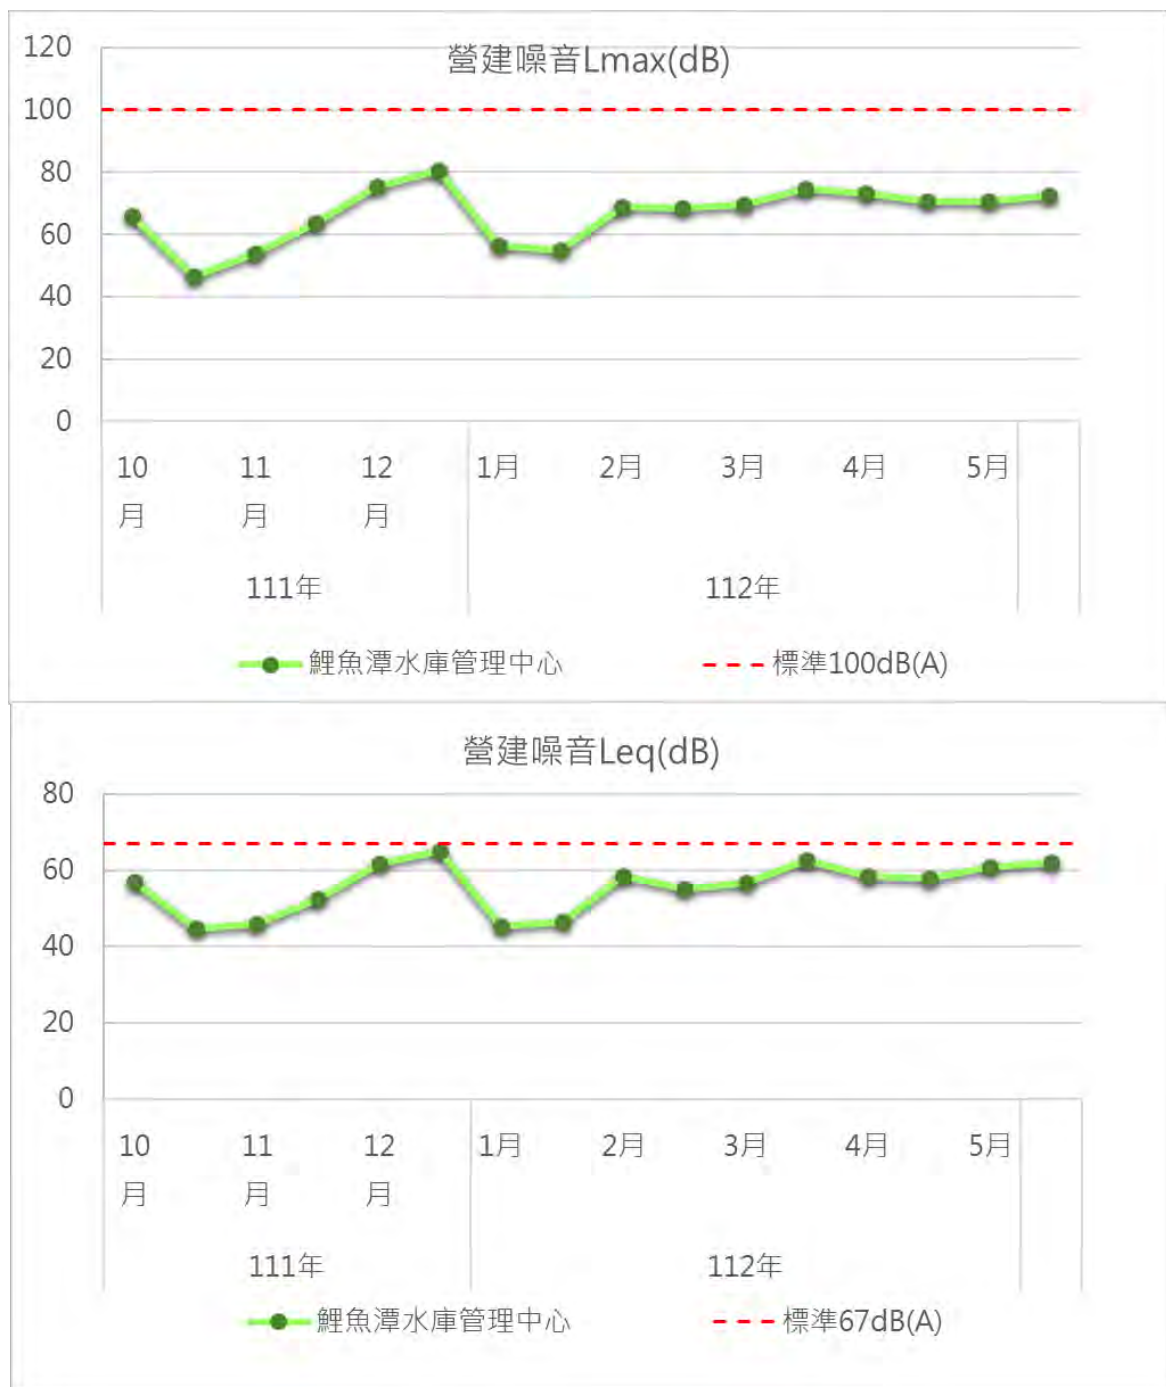
圖3.1.1-14 鯉魚潭水庫管理中心測站歷次營建噪音監測結果變化情形

2.除東豐鐵馬道段工地周界處測站及后科路一段工地周界處區，其餘測站路段尚未施工行為，故監測值將作為環境背景數據。

3.廣福社區測站112年4月26日開始移置后科路一段工地周界處區監測。

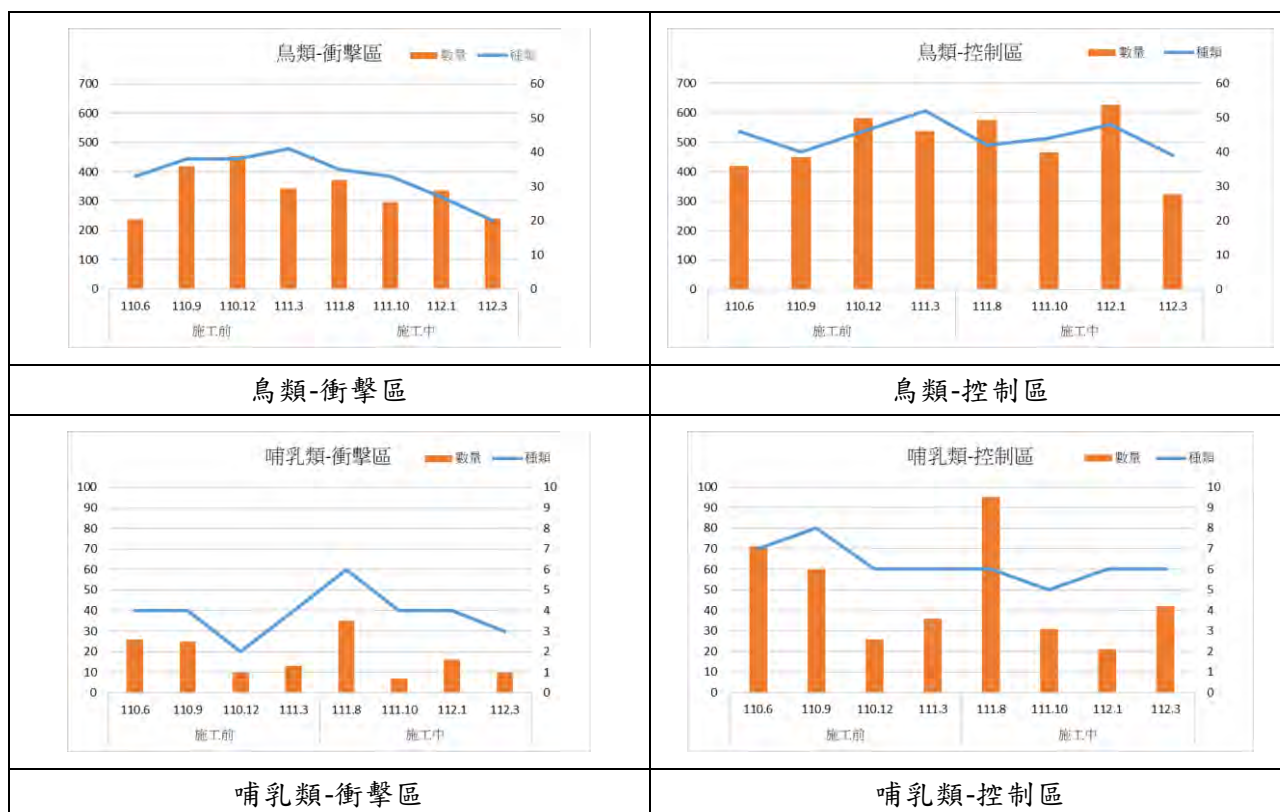
圖3.1.1-24 衝擊區與控制區趨勢分析圖

衝擊區與控制區長期趨勢分析，歷次調查資料(110 年 6 月、110 年 9 月、110 年 12 月、111 年 3 月、111 年 8 月、111 年 10 月、112 年 1 月、112 年 3 月)，各物種於繁殖季較多，冬季較少，整體族群消長趨勢呈現一致性：(1)鳥類：110 年 12 月因有候鳥，發現的種類及數量較多；(2)哺乳類：歷次調查種類差異不大，數量主要為東亞家蝠波動影響，111 年 8 月東亞家蝠數量增多；(3)爬蟲類：歷次調查種類差異

不大，110 年 6 月及 9 月數量較多，110 年 12 月疣尾蝎虎及印度蜓蜥數量明顯減少，蛇類僅於 6 月有發現，111 年 3 月繁殖季，印度蜓蜥增多；(4)兩生類：110 年 6 月及 111 年 3 月繁殖期，種類及數量最多，110 年 9 月及 12 月，以澤蛙的數量較多；(5)蝶類：110 年 6 月出現的種類及數量最多，110 年 12 月最少，110 年 12 月以紋白蝶、琉璃波紋小灰蝶等數量最多，111 年 3 月紫斑蝶遷徙及紋白蝶大發生，控制區數量增多。詳如圖 3.1.1-24。

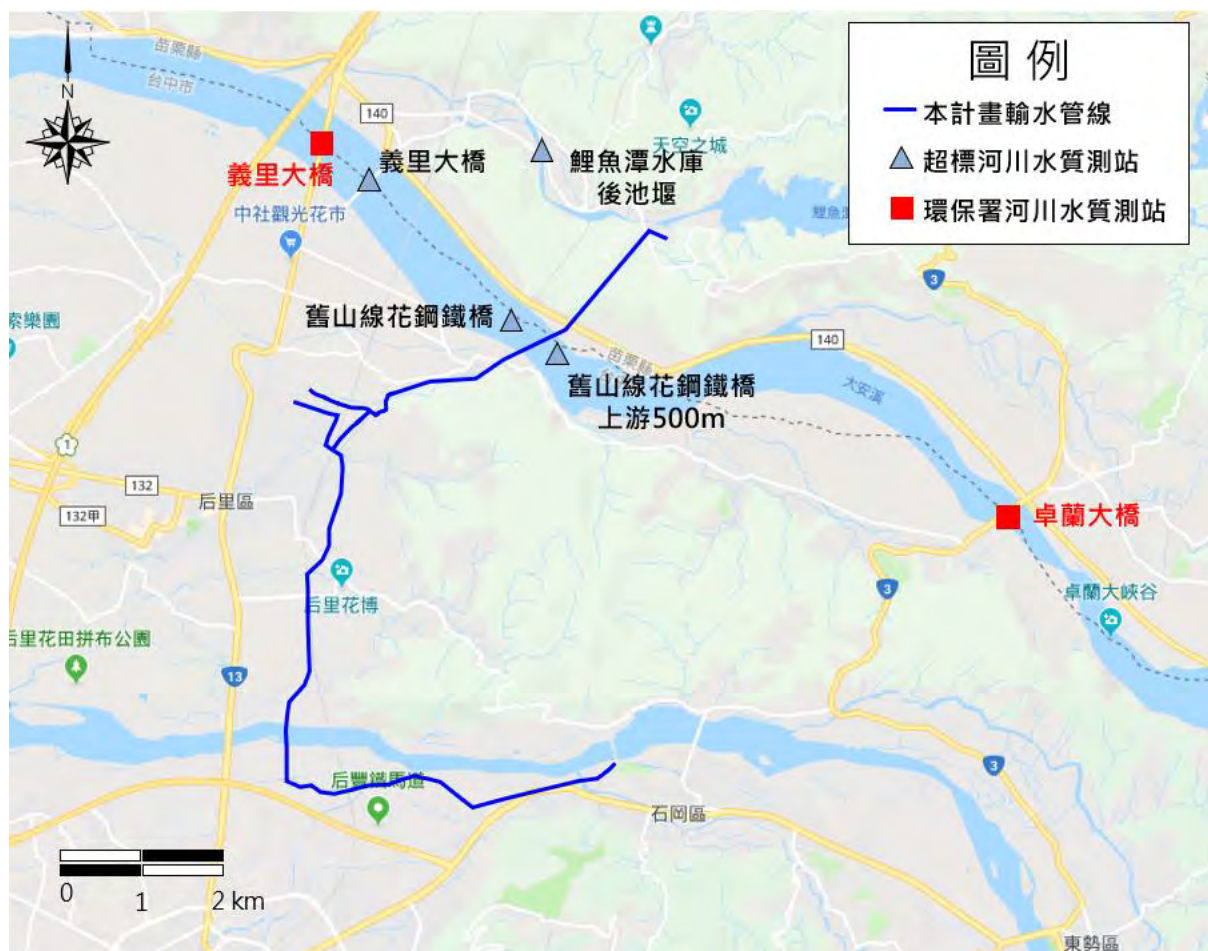
圖3.1.2-1 河川水質測站與環保署河川水質監測站位置圖

| 異常狀況 | 因應對策 |
|---|---|
| <p>河川水質：</p> <p>本季大安溪各測站大腸桿菌群測值有超出甲類水體水質分類標準之情形</p> | <p>經與環保署測站卓蘭大橋測站、義里大橋等測站比較，大腸桿菌群測值亦有偏高情形(圖 3.1.2-1 至圖 3.1.2-2)，因本計畫目前僅進行大甲溪第一標分水井工程及調節井工程；大甲溪第三標工作井工程，離污染源(河川水質採樣點)有段距離，可排除因施工導致之污染，故測值為相關測值均屬當地環境背景現況，後續於調查時加強環境現況紀錄並掌握環境背景現況變化。</p> |
