大安大甲溪聯通管工程計畫  
環境監測與評估(111 年～113 年)

施工期間環境監測季報(第五季)  
(修正稿)

(期間：112 年 6 月至 8 月)

開發單位：經濟部水利署中區水資源分署  
執行監測單位：光宇工程顧問股份有限公司  
提交日期：中華民國 112 年 10 月

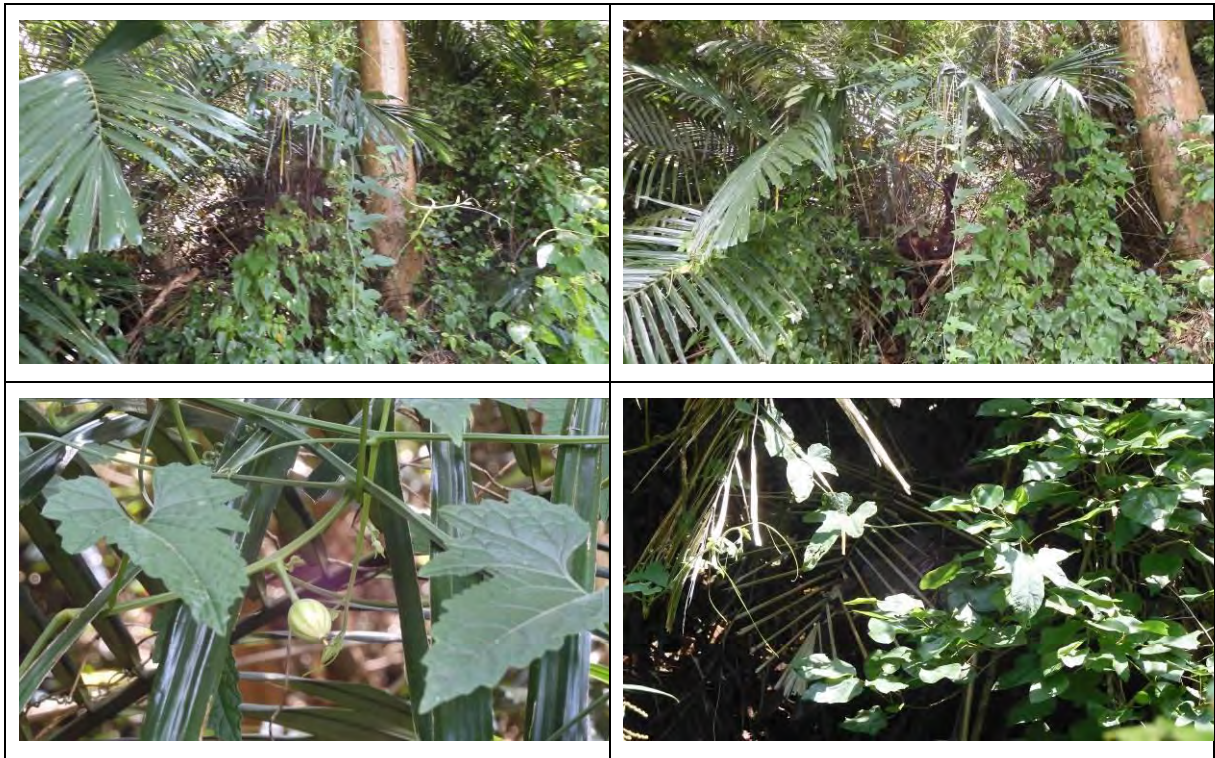
圖2.8.1-3 臺灣羅漢果原生育地

針對環境影響評估報告書階段所調查到 1 處自生臺灣羅漢果稀有植物棲地進行複查，以拍照記錄確認其生長狀況，地點位於鯉魚潭水庫第二原水管東側(后里區)。

本季於臺灣羅漢果生長區域入口發現一株臺灣羅漢果，臺灣羅漢果已開花結果(2 顆果實)，惟周邊區域尚未發現其他植株，詳圖 2.8.1-3。

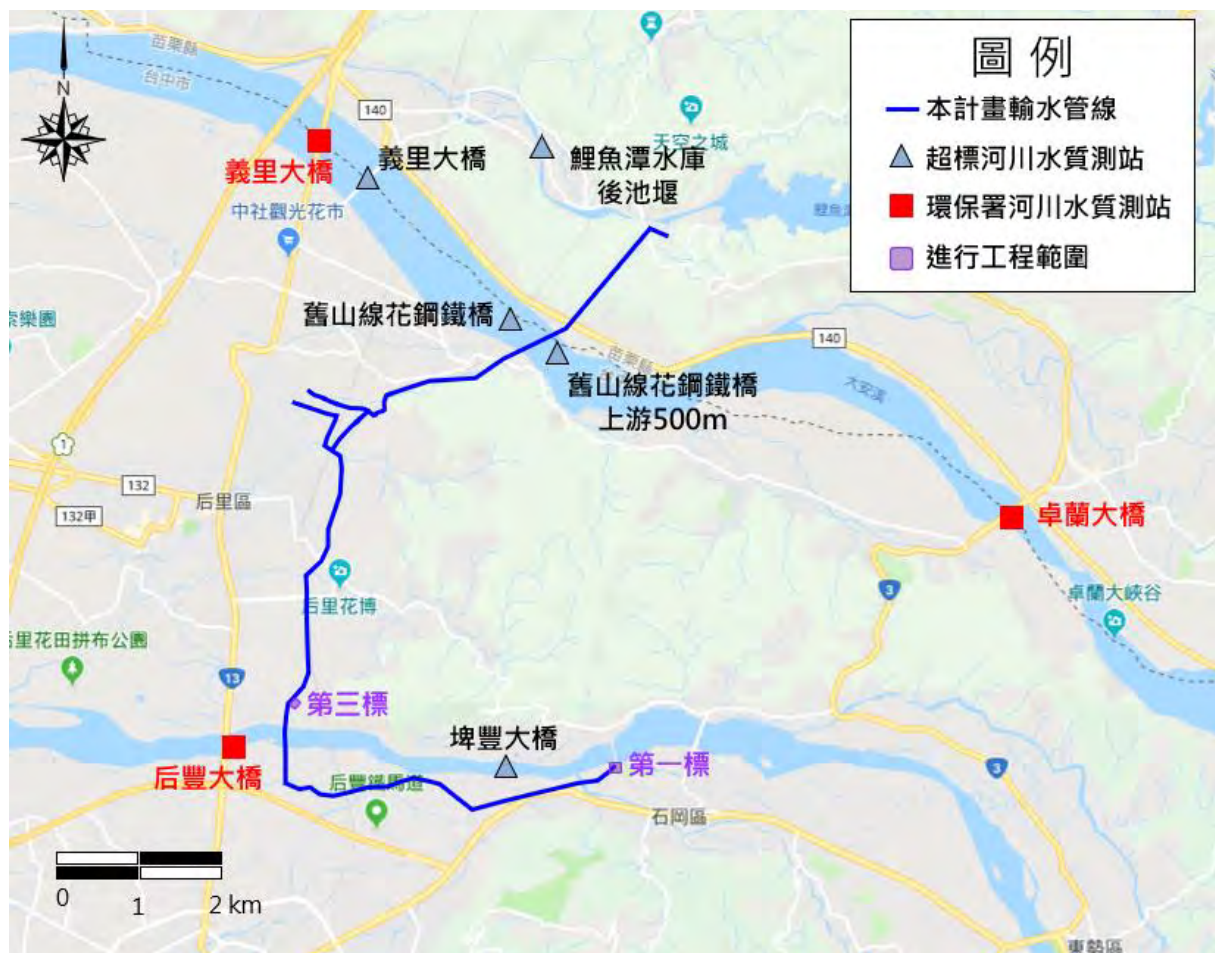
圖 3.1.2-1 河川水質測站與環保署河川水質監測站位置圖

| 異常狀況 | 因應對策 |
|---|---|
| <p>河川水質：</p> <p>本季大安溪各測站及大甲溪埤豐大橋測站大腸桿菌群測值有超出所屬水體水質分類標準之情形</p> | <p>經與環保署測站卓蘭大橋測站、義里大橋及后豐大橋等測站比較，大腸桿菌群測值亦有偏高情形(圖 3.1.2-1 至圖 3.1.2-3)，因本計畫 112 年 8 月前僅進行大甲溪第一標分水井工程、調節井工程及大甲溪第三標工作井工程，離污染源有段距離，可排除因施工導致之污染，故測值為相關測值均屬當地環境背景現況，後續於調查時加強環境現況紀錄並掌握環境背景現況變化。</p> |
