大安大甲溪聯通管工程計畫  
環境監測與評估(111 年～113 年)

施工期間環境監測季報(第六季)  
(修正稿)

(期間：112 年 9 月至 11 月)

開發單位：經濟部水利署中區水資源分署  
執行監測單位：光宇工程顧問股份有限公司  
提交日期：中華民國 113 年 1 月

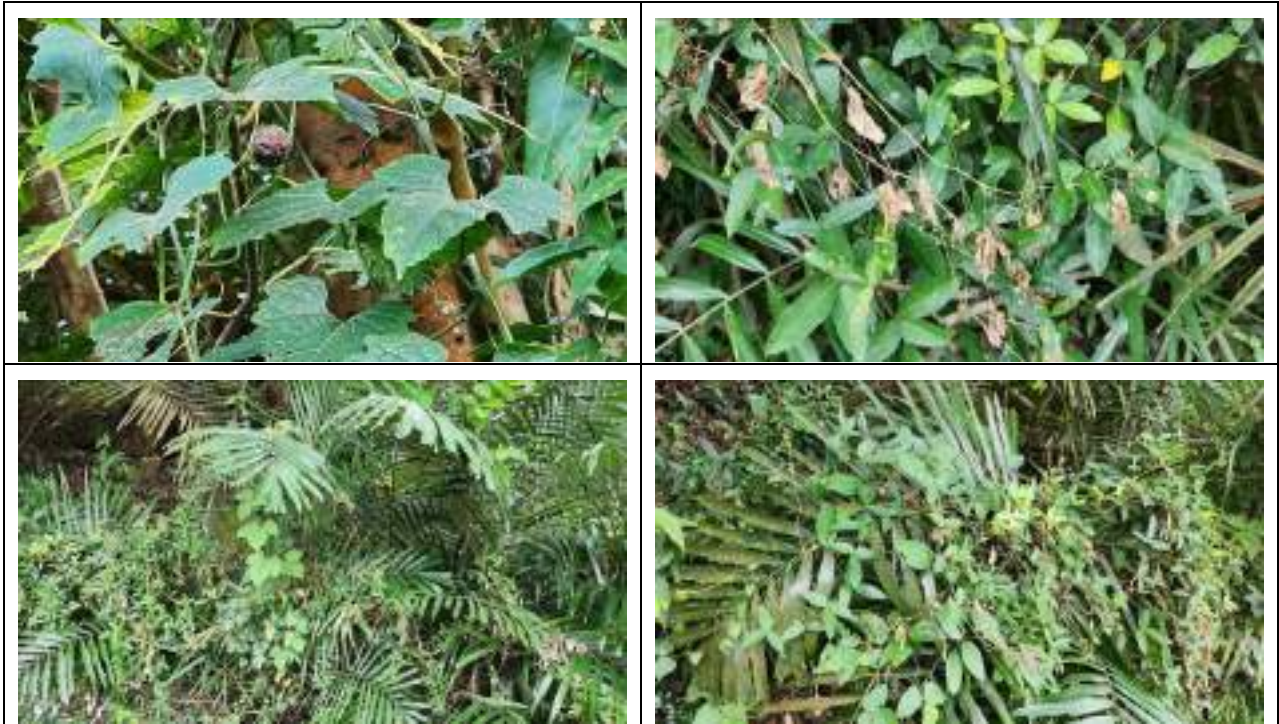
圖2.8.1-3 臺灣羅漢果原生育地

針對環境影響評估報告書階段所調查到 1 處自生臺灣羅漢果稀有植物棲地進行複查，以拍照記錄確認其生長狀況，地點位於鯉魚潭水庫第二原水管東側(后里區)。

本季 9 月底於臺灣羅漢果生長區域發現一株臺灣羅漢果，並有發現一顆熟果，10 月底再次觀察發現臺灣羅漢果已自然枯萎，詳圖 2.8.1-3。

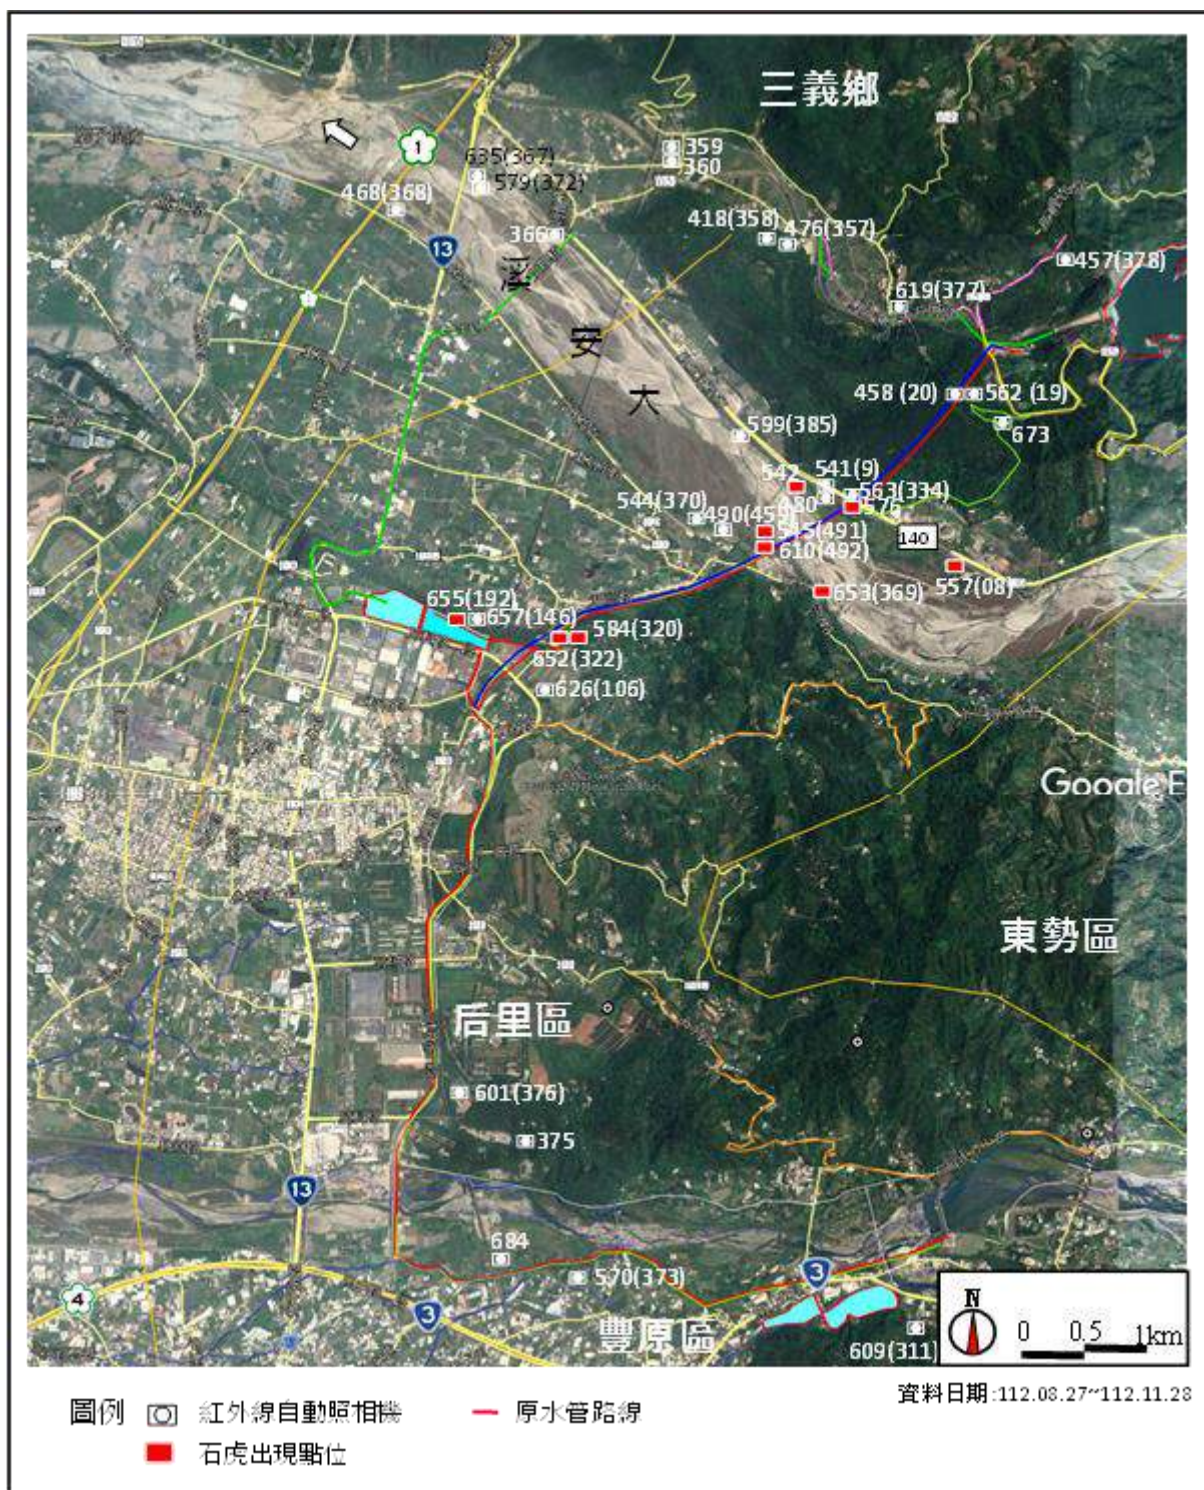
圖2.8.1-4 本季紅外線自動相機發現石虎位置圖

依各相機分佈距離、石虎個體毛色花紋、棲地切割情形、森林連結程度及過去文獻研究，本計畫施工中第六季監測所發現石虎個體數至少為 6 隻(后里圳附近 2 隻、大安溪右岸 2 隻、大安溪左岸 2 隻)，其中后里圳(相機編號 584)附近因 9 月有拍到 1 隻無繫發報器的個體，11 月有拍到一隻有繫發報器個體，因此判讀為 2 隻。而在大安溪右岸構樹林(相機編號 576)有 10 月有拍到一隻有繫發報器個體，11 月拍到一隻無繫發報器個體，因此判讀為 2 隻。在大安溪左岸銀合歡林相機(編號 610)於 9 月分別拍到有繫發報器及無發報器的石虎，因此判讀為 2 隻石虎。

本季共 9 台相機拍攝到石虎，拍攝地點包括后里圳附近桂竹林、泰安保安林、大安溪右岸構樹林及左岸銀合歡林等地。本計畫施工後石虎監測結果，石虎出現區域與環評調查大致相同。本計畫沿線附近架設自動相機周圍環境目前各相關工程在第四標第一隧道隧道口北側及南側已進行隧道開挖、施工通道設置防護網、警示牌、聲光波系統及跨大安溪水管橋已進入施工，第三標工程已設置施工圍籬及進行潛盾施工外，其餘在大安溪本計畫工區附近苗栗縣政府清淤浚漂工程仍持續進行。

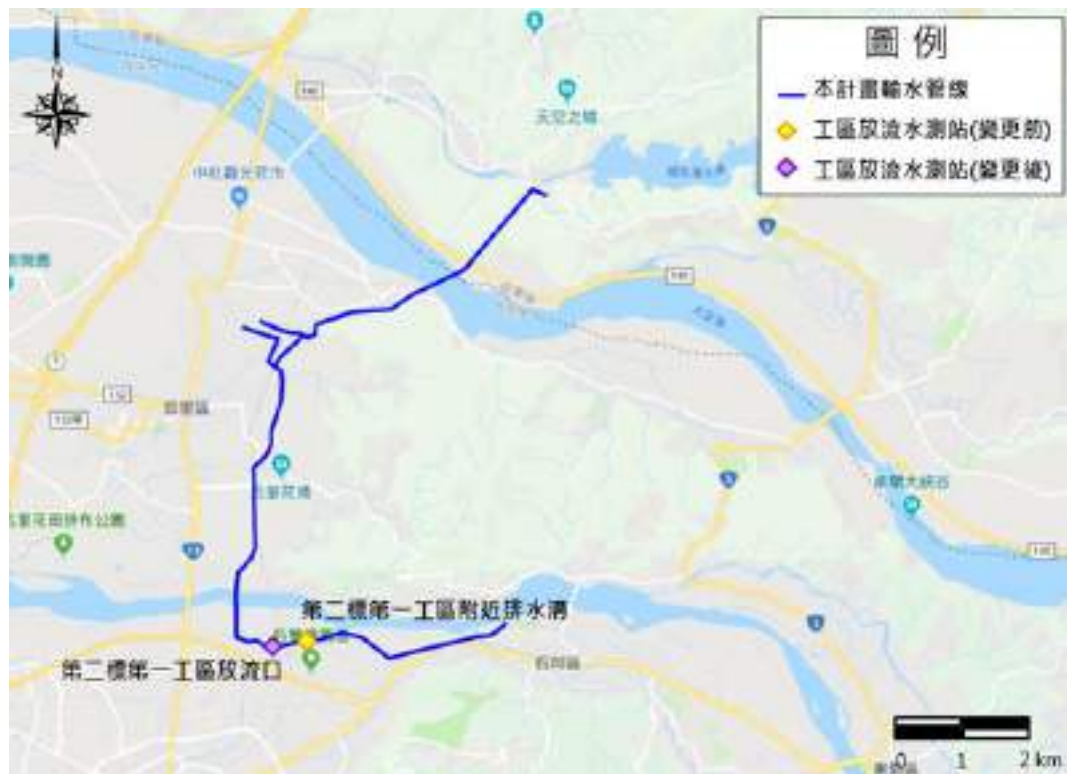
圖3.1.2-1 大甲2標第1工區放流口位置圖

| 異常狀況 | 因應對策 |
|---|---|
| <p>工區放流水：</p> <p>本季大甲 2 第 1 工區附近排水溝測站懸浮固體測項略有超出管制標準。</p> | <p>4、施工材料定點儲存並加覆蓋，以減少與雨水接觸的機會，避免地表逕流污染。</p> <p>5、施工機具維修廢(油)水收集妥加保存，避免外洩，並委託代處理業處理，嚴禁任意排放或有污染水體之情形。</p> <p>6、計畫位經大甲溪、大安溪流域水污染管制區，施工期間依水污染防治法第 30 條規定辦理，不得從事足使水污染之行為。</p> <p>7、於施工期程每季一次，在工區附近水域進行水質監測工作，以供改進環保措施之參考。</p> |

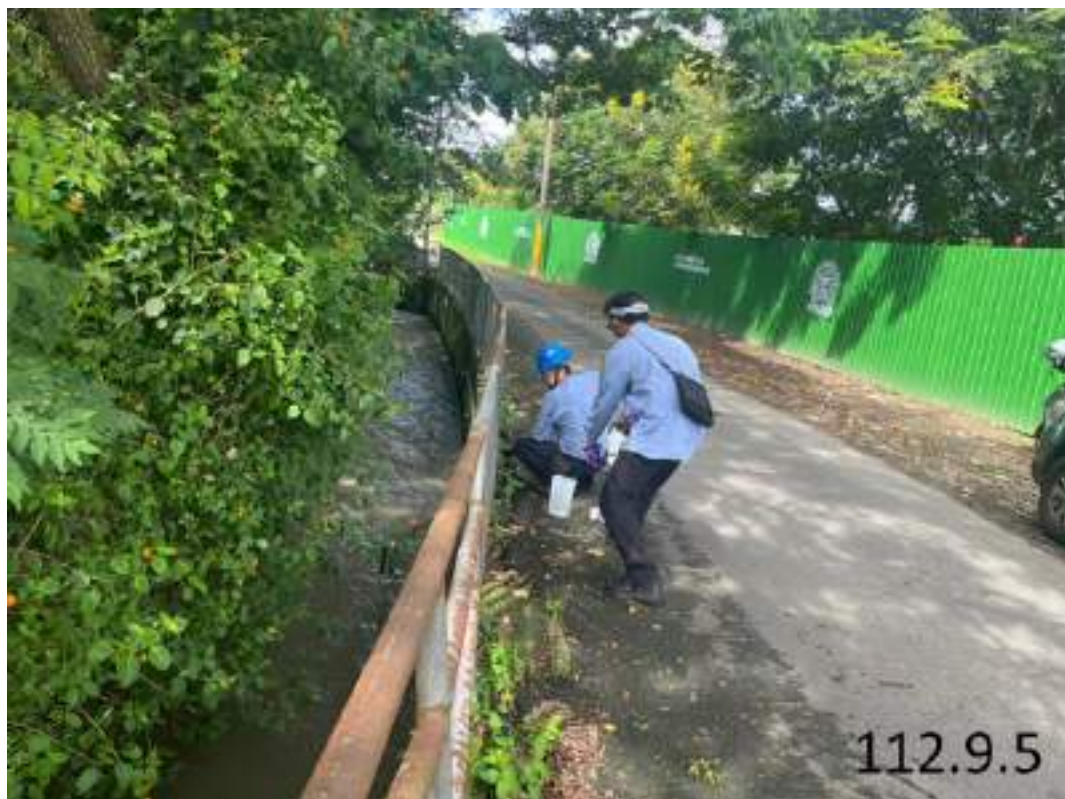
圖3.1.2-2 大甲2標第1工區附近排水溝測站

本季除大甲 2 第 1 工區附近排水溝測站懸浮固體測值有超出營建工地放流水管制標準( $SS \leq 30 \text{ mg/L}$ )之情形，其他測站測項符合營建工地放流水管制標準。
