大安大甲溪聯通管工程計畫  
環境監測與評估(111 年～113 年)

施工期間環境監測季報(第七季)  
(修正稿)

(期間：112 年 12 月至 113 年 2 月)

開發單位：經濟部水利署中區水資源分署  
執行監測單位：光宇工程顧問股份有限公司  
提交日期：中華民國 113 年 4 月

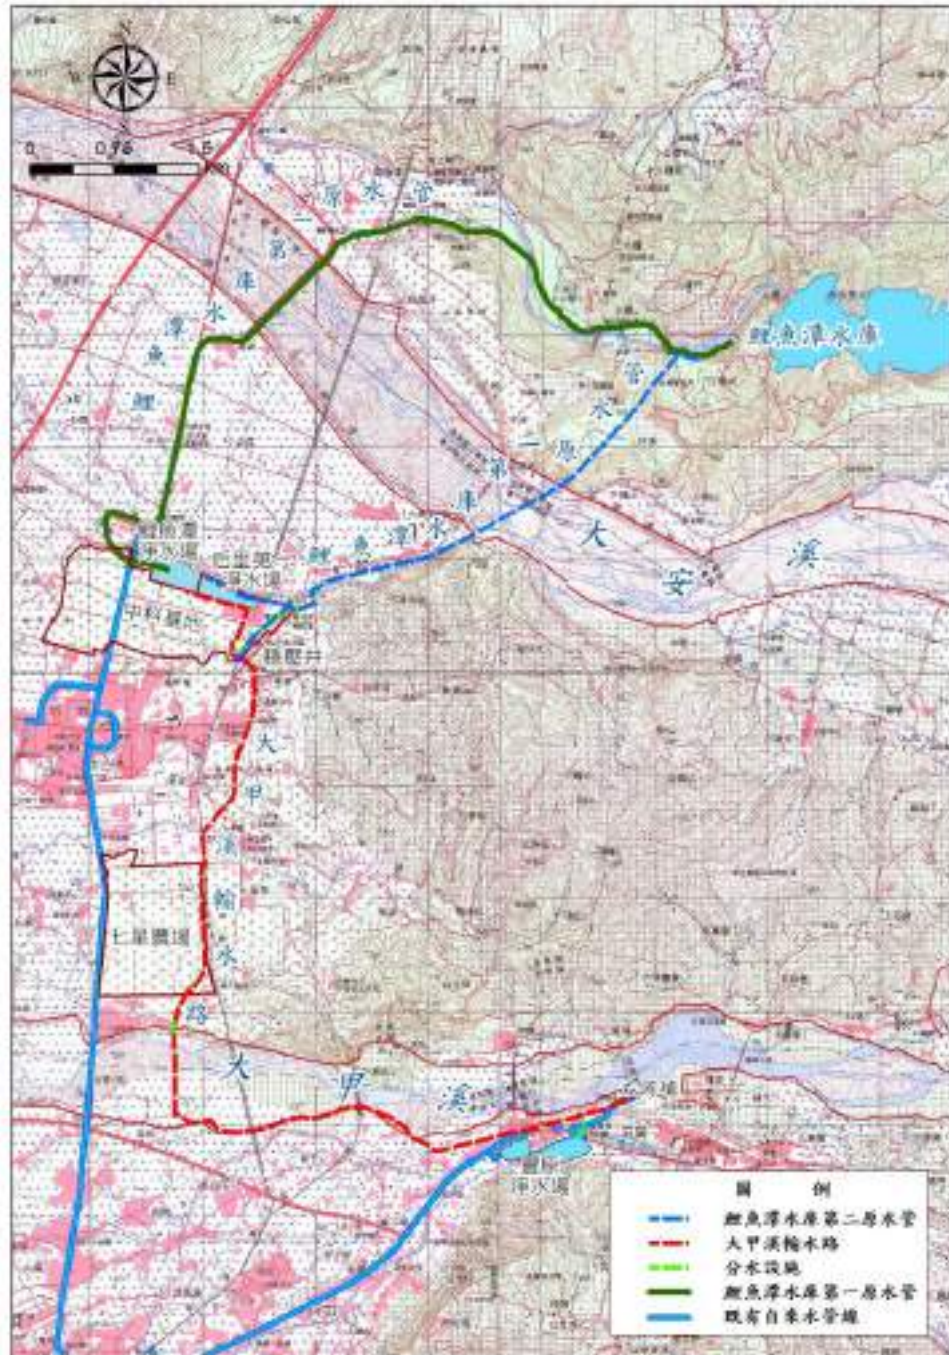
圖1.1-1 本計畫管線工程範圍示意圖

本計畫開發內容如下，管線工程範圍如圖 1.1-1：

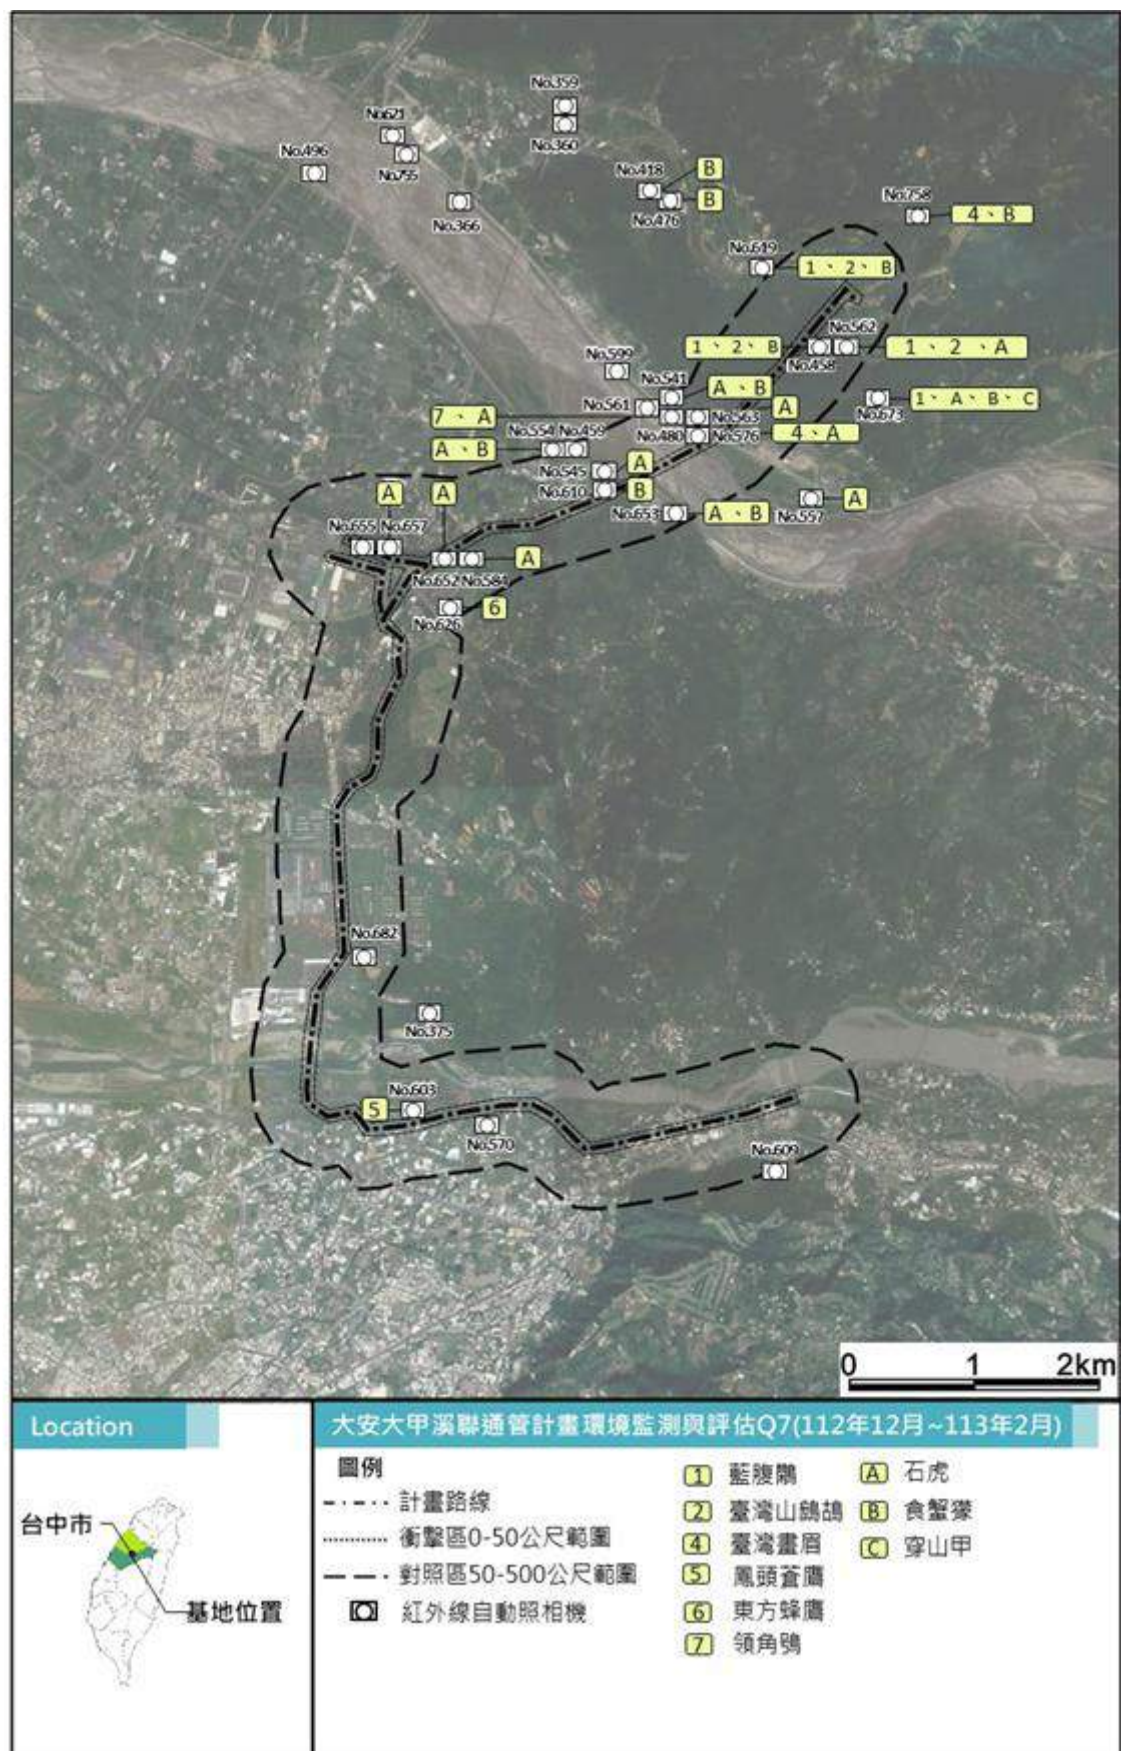
圖2.8.1-2 本季自動照相機記錄保育類動物分布圖

以相機架設位置距計畫管線 50 公尺範圍內為衝擊區，51~1,000 公尺為控制區區分情形下，衝擊區有 11 台相機(相機編號分別為 562(19)、458(20)、652(322)、663(334)、570(373)、684、489(331)、545(491)、594(320)、601(376)、610(492))(詳表 17~24)，共記錄哺乳類 10 種(石虎、食蟹獾、白鼻心、鼬獾、臺灣山羌、臺灣獼猴、狗、貓、赤腹松鼠及鼠類)、鳥類 17 種(藍腹鵲、臺灣山鷓鴣、臺灣竹雞、鳳頭蒼鷹、白腰鵲、樹鵲、野鵲、翠翼鳩、金背鳩、珠頸斑鳩、褐頭鷓鴣、粉紅鸚嘴、臺灣畫眉、山紅頭、臺灣噪眉、小彎嘴、白腹秧雞等)，合計 27 種。其中保育類有石虎、食蟹獾、藍腹鵲、臺灣山鷓鴣、鳳頭蒼鷹、臺灣畫眉等 6 種。

控制區共有 24 台相機(扣除上述衝擊區 11 台相機之外的相機)，共記錄共記錄哺乳類 13 種(石虎、穿山甲、食蟹獾、白鼻心、鼬獾、臺灣野兔、臺灣野豬、臺灣山羌、臺灣獼猴、狗、貓、赤腹松鼠、鼠類)、鳥類 13 種(藍腹鵲、臺灣山鷓鴣、臺灣竹雞、領角鴉、東方蜂鷹、白腰鵲、金背鳩、珠頸斑鳩、白頭翁、褐頭鷓鴣、台灣畫眉、小彎嘴及黃喉黑臉鵲)，合計 26 種動物。其中保育類有石虎、穿山甲、食蟹獾、藍腹鵲、臺灣山鷓鴣、領角鴉、東方蜂鷹、臺灣畫眉等 8 種。

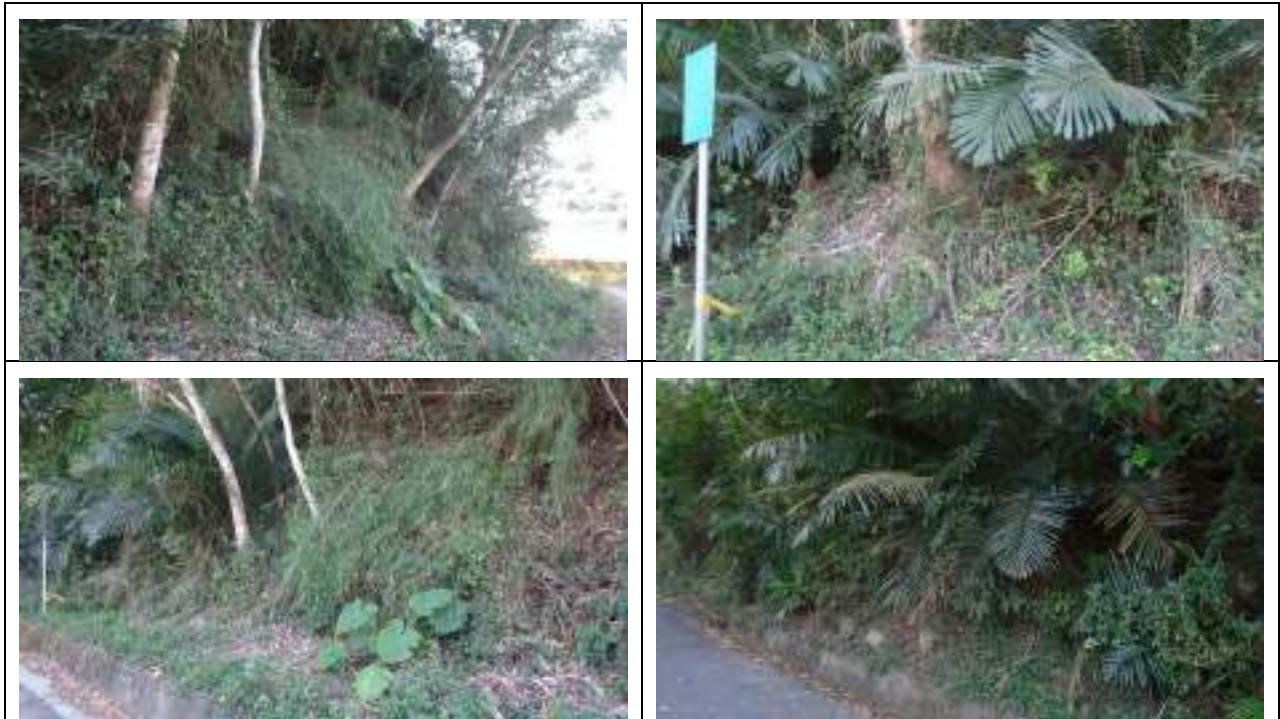
圖2.8.1-3 臺灣羅漢果原生地

針對環境影響評估報告書階段所調查到 1 處自生臺灣羅漢果稀有植物棲地進行複查，以拍照記錄確認其生長狀況，地點位於鯉魚潭水庫第二原水管東側(后里區)。

本季於臺灣羅漢果生長區域未發現臺灣羅漢果，詳圖 2.8.1-3。

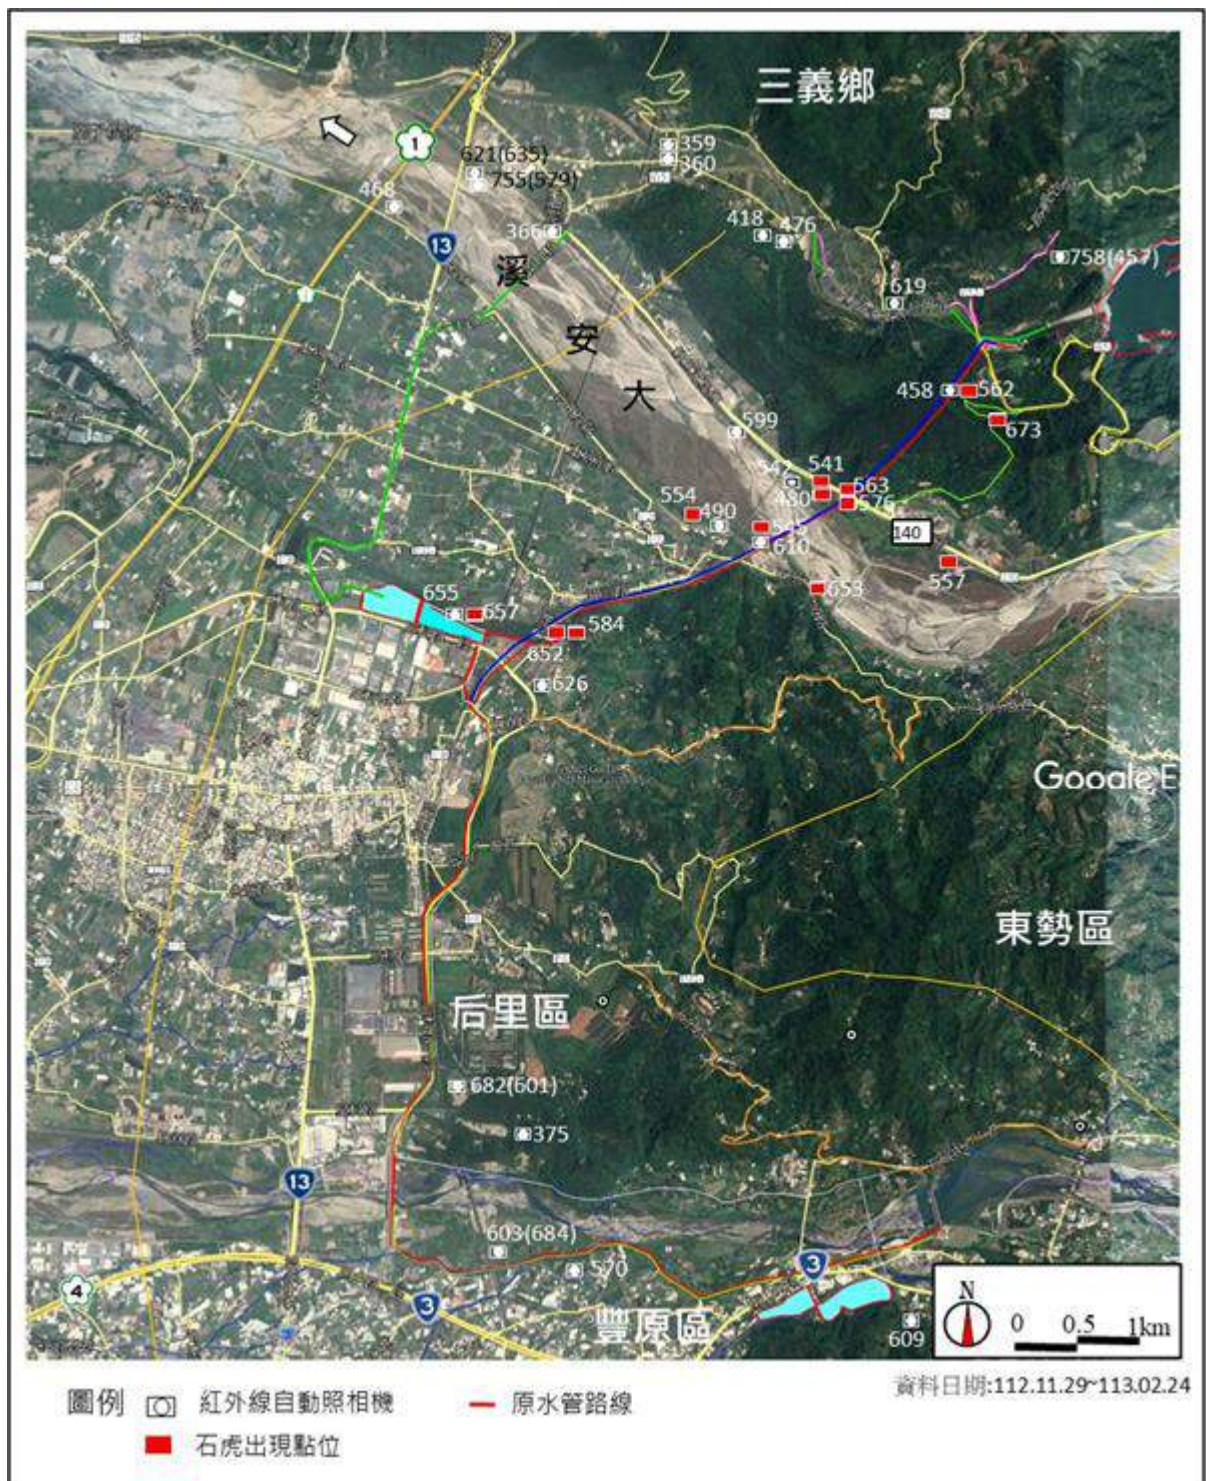
圖2.8.1-4 本季紅外線自動相機發現石虎位置圖

依各相機分佈距離、石虎個體毛色花紋、棲地切割情形、森林連結程度及過去文獻研究，本計畫施工中第七季監測所發現石虎個體數至少為 7 隻(大安溪左岸 3 隻、大安溪右岸 2 隻、苗 52-2 一隻、后里圳 1 隻)，其中大安溪左岸 3 隻為 1 母石虎帶 2 隻小石虎，后里圳(相機編號 584)附近有拍到 1 隻有繫發報器的個體。在大安溪右岸有拍到 1 隻有繫發報器及 1 隻無繫發報器個體，因此判讀為 2 隻石虎。

本季共 13 台相機拍攝到石虎，拍攝地點包括后里圳附近桂竹林、大安溪左、右岸銀合歡林、后里圳附近桂竹林、泰安保安林等地。本計畫施工後石虎監測結果，石虎出現區域與環評調查大致相同。本計畫沿線附近架設自動相機周圍環境目前各相關工程在第四標第一隧道隧道口北側及南側已進行隧道開挖、施工通道設置防護網、警示牌、聲光波系統及跨大安溪水管橋已進入施工，第三標工程已設置施工圍籬及進行潛盾施工外，其餘在大安溪本計畫工區附近苗栗縣政府清淤浚漂工程仍持續進行。

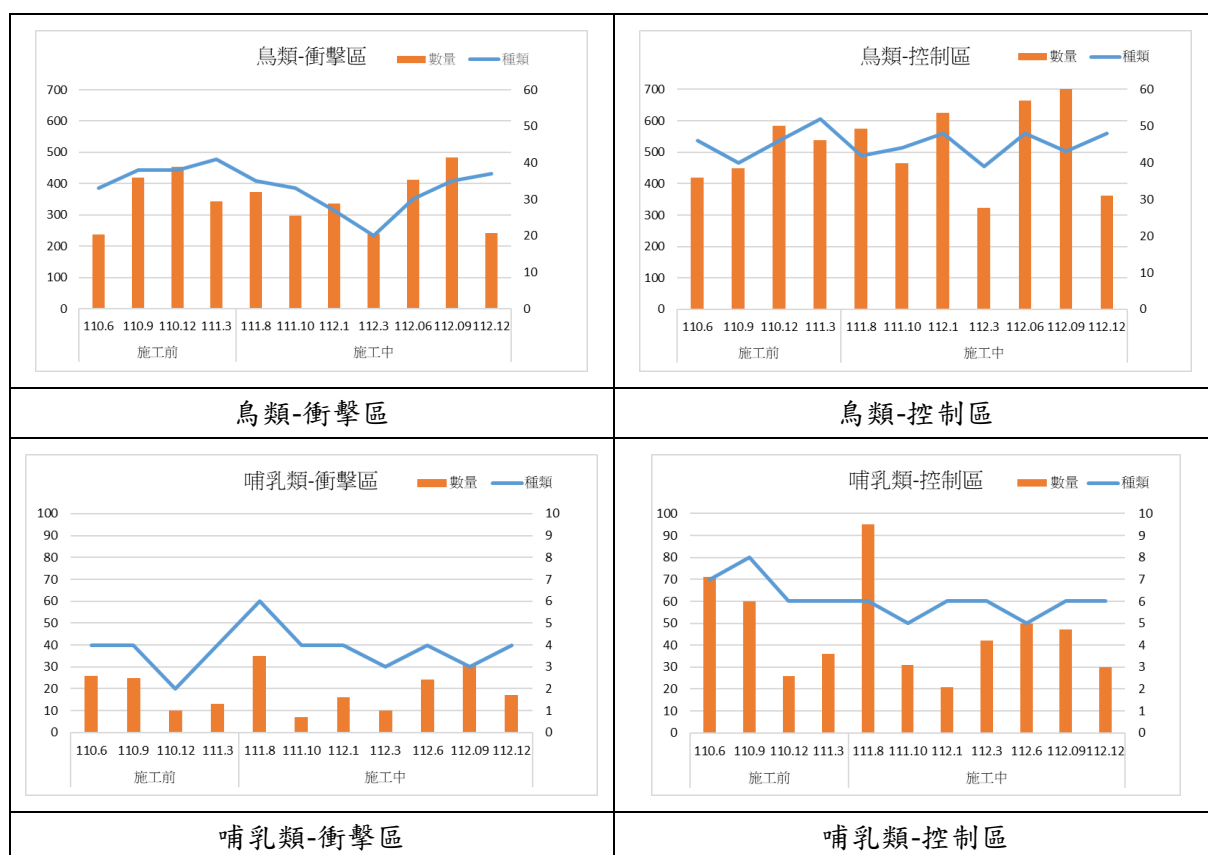
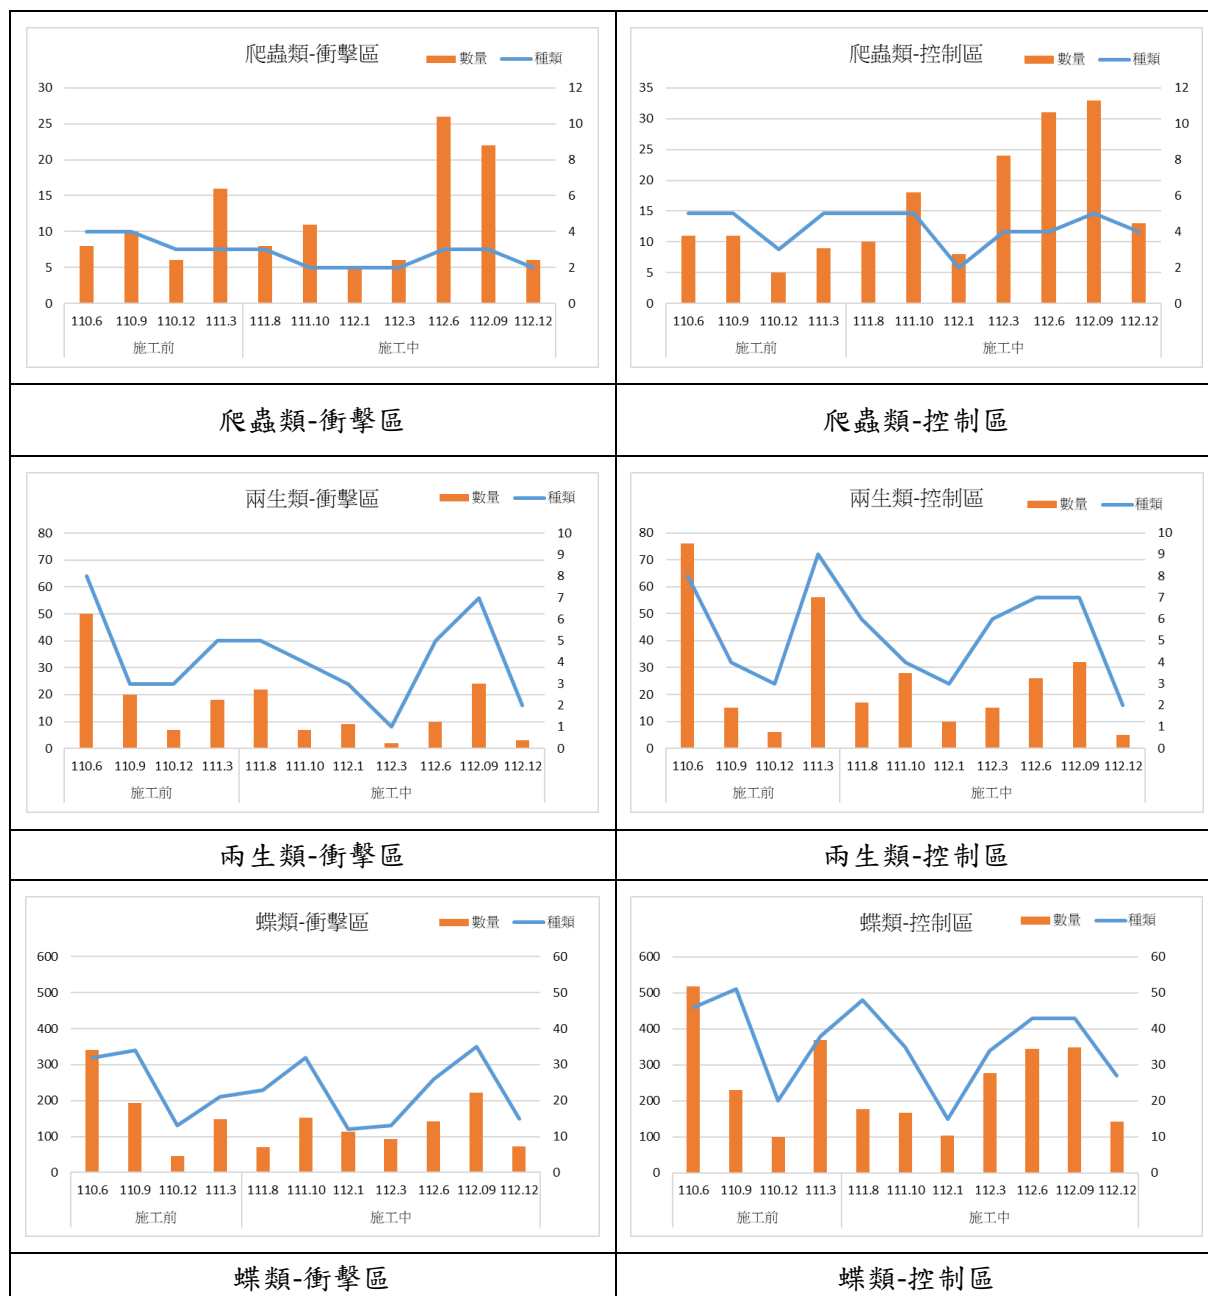
圖3.1.1-24 衝擊區與控制區趨勢分析圖

衝擊區與控制區長期趨勢分析，歷次調查資料(110年6月、110年9月、110年12月、111年3月、111年8月、111年10月、112年1月、112年3月、112年6月、112年9月、112年12月)，各物種於繁殖季較多，冬季較少，整體族群消長趨勢呈現一致性：(1)鳥類：112年9月因五色鳥、斯氏繡眼與麻雀等常見種發現數量較多，使此季調查到之鳥類數量較多；(2)哺乳類：歷次調查種類差異不大，數量主要為東亞家蝠波動影響，111年8月東亞家蝠數量增多；(3)爬蟲類：歷次調查種類與優勢種差異不大，於每年春季至入冬前(3月~10月)時爬蟲類數量較多，蛇類於110年6月與112年9月有發現紀錄；(4)兩生類：110年6月及111年3月繁殖期，種類及數量最多，110年9月及12月，以澤蛙的數量較多，112年3月較為乾旱，可能影響兩生類之數量，112年6月後雨量回升，可能為112年6月與9月兩生類數量增加的原因；(5)蝶類：110年6月出現的種類及數量最多，110年12月最少，110年12月以紋白蝶、琉璃波紋小灰蝶等數量最多，111年3月紫斑蝶遷徙及紋白蝶大發生，控制區數量增多，112年3月較為乾旱，可能影響蝶類之數量，112年6月後雨量回升，有益於蜜源植物生長，可能為112年6月與9月蝶類數量增加的原因，112年12月各物種之發現物種與數量大多降低，惟鳥類因冬候鳥遷徙，種類數則略較上季增加，其變化符合歷年冬季變遷之趨勢。詳如圖3.1.1-24。

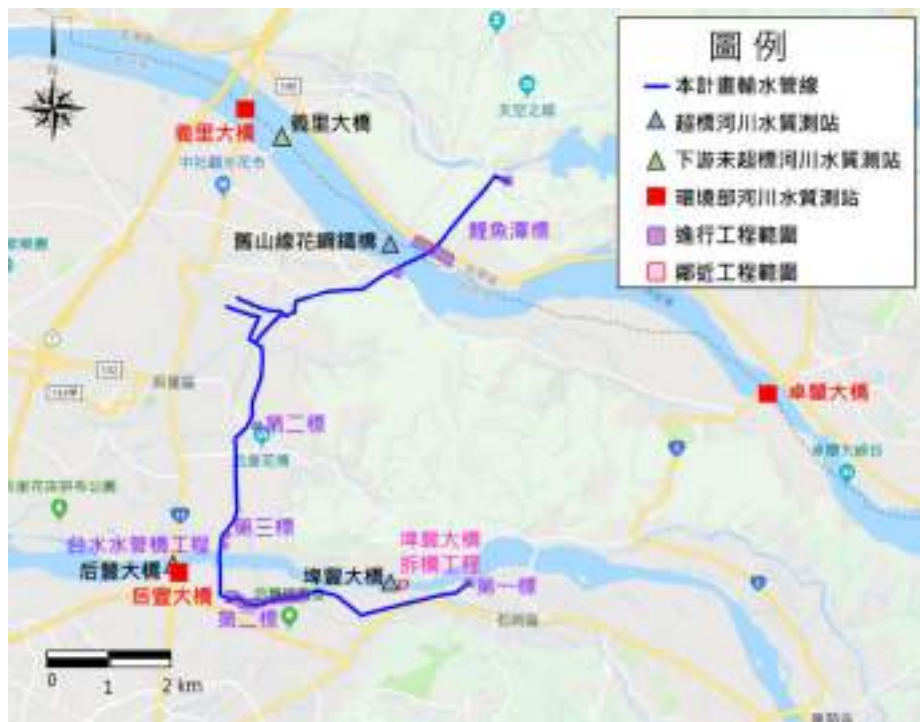
圖3.1.2-1 河川水質測站與環保署河川水質監測站位置圖

| 異常狀況 | 因應對策 |
|---|---|
| <p>河川水：</p> <p>本季大安溪舊山線花鋼鐵橋測站及大甲溪埤豐大橋測站懸浮固體測值有超出所屬水體水質分類標準。</p> | <p>本季舊山線花鋼鐵橋測站懸浮固體測值有超出甲類水體水質分類標準，埤豐大橋測站懸浮固體測值有超出丙類水體水質分類標準，推測與大安溪及大甲溪鄰近河道工程、疏濬工程等及有關，其下游測站懸浮固體測值數值並無超標或偏高之情形。</p> <p>本計畫均恪守環評之水文水質保護對策，並於後續調查時加強環境現況紀錄，以掌握環境現況變化。</p> |
