大安大甲溪聯通管工程計畫  
環境監測與評估(111 年～113 年)

施工期間環境監測季報(第八季)  
(修正稿)

(期間：113 年 3 月至 113 年 5 月)

開發單位：經濟部水利署中區水資源分署  
執行監測單位：光宇工程顧問股份有限公司  
提交日期：中華民國 113 年 7 月

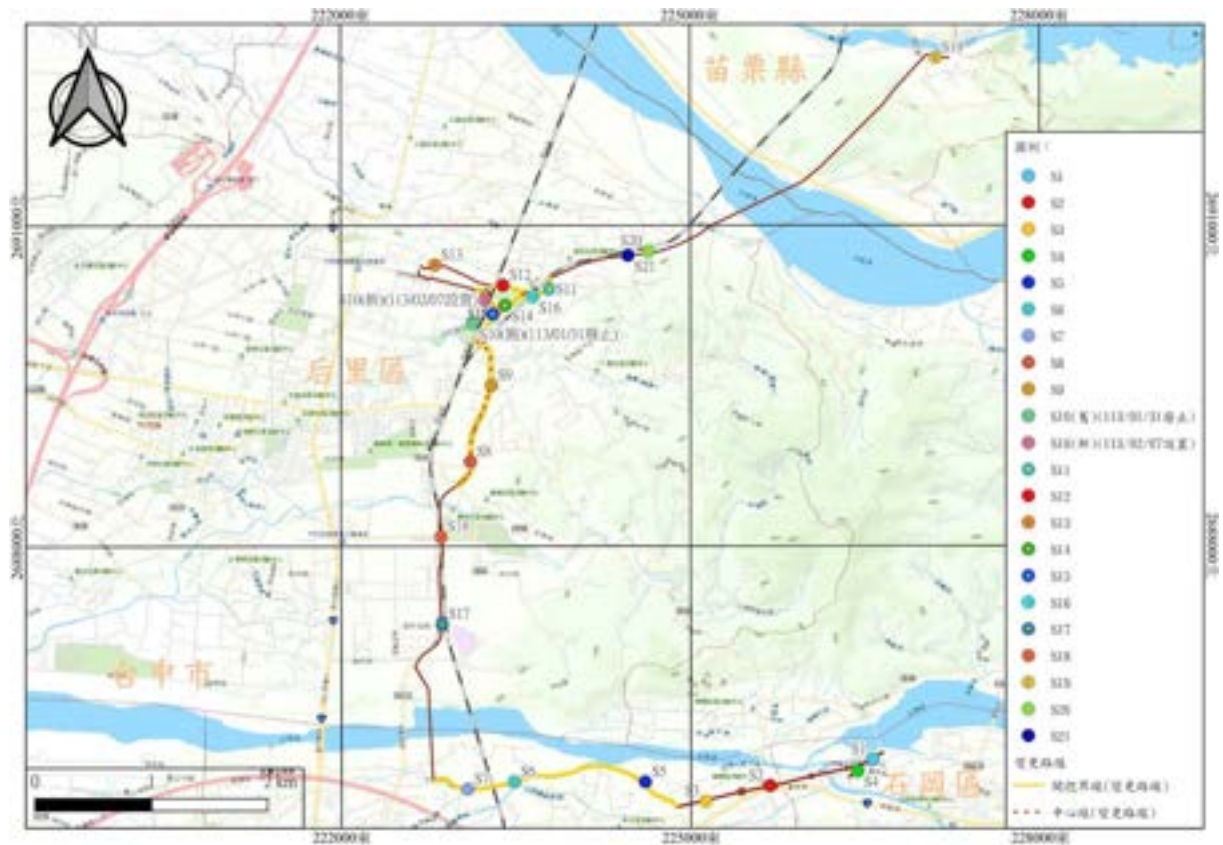
註2：配合大甲2標管線路徑變更，變更設置點位S-10(新)，已於113年2月7日進行量測初值。

本季於 113 年 3 月至 5 月，執行 21 處測量，監測日期詳表 2.9-2，監測位置詳表 2.9-3 及圖 1.4-12。本季監測結果顯示，各沉陷點變化量皆遠低於預警值(2.5cm)，且監測過程檢視現場周遭亦無發現明顯龜裂、結構傾斜或路面塌陷等情形，研判仍在安全範圍內，後續仍需持續監測觀察，監測成果資料彙整於表 2.9-4。

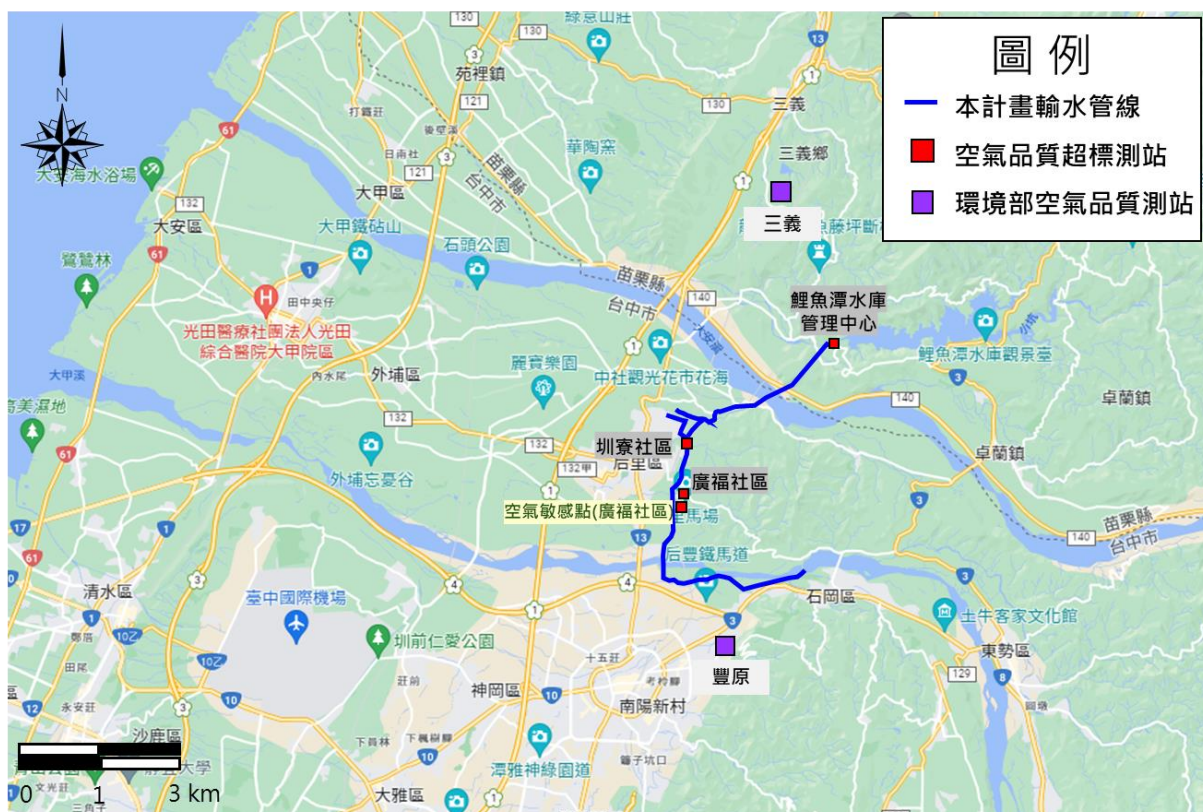
圖3.1.2-2 鯉魚潭水庫管理中心測值與鄰近環境部監測站測值比較圖

註：臭氧最大8小時擷取時間為113年3月21日上午11點至下午7點

| | <p>3. 降雨量資料蒐集分析</p> <p>參考中央氣象署 CODiS 氣候資料服務系統 (codis.cwa.gov.tw/StationData)於台中及苗栗各測站於 113 年 3 月 19 日至 21 日的降雨量，因這段期間的降雨量幾乎為零，降低降雨洗除作用，使大氣中的污染物無法隨著降落的雨滴洗除、吸附。</p> <p>綜上所述，本季臭氧最大 8 小時測值超標情形推測應屬整體大氣環境空氣品質不佳所導致，後續將持續留意施工中測值變化。另本計畫均恪守環評之空氣品質保護對策，並於每月各標工區輔導加強施工廠商落實環境防護措施，後續調查時加強環境現況紀錄，以掌握環境現況變化。</p> |
