# 大安大甲溪聯通管工程 鯉魚潭水庫第二原水管統包工程施工階段

生態檢核第三季(112年12月~113年2月)季報

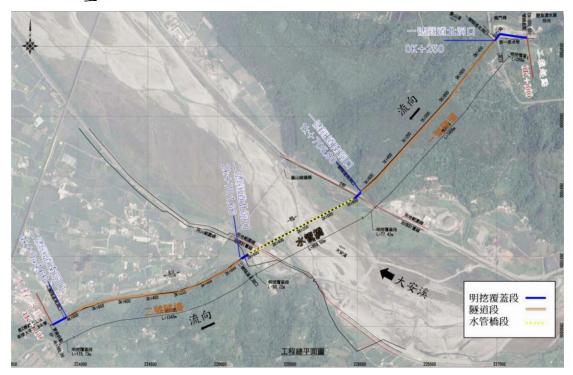
圖1-1、本計畫工程平面位置圖

本計畫工程為鯉魚潭第二原水管統包工程(詳圖 1-1),起點為鯉魚潭水庫發電取水口備援出水工,經由約 1.6 公里隧道穿越枕頭山至大安溪右岸,以水管橋跨越至大安溪左岸,最終分別與后里第一淨水場、鯉魚潭淨水場及大甲溪輸水管串接。設計輸水量最大每日 110 萬噸,設計管徑 2,600 毫米,輸水管長約 3.475 公里,水管橋約 0.875 公里。

本計畫為大安大甲溪聯通管工程計畫鯉魚潭第二原水管統包工程施工階段生態檢核,範圍為里程數 AK+000~C1K+505,以計畫路線(水管鋪設路線)及周圍 200 公尺為監測範圍(詳圖 1-1)。生態監測項目為維管束植物及陸域動物(鳥類、哺乳類、兩棲類、爬蟲類及蝶類)(詳圖 1-1)。生態監測項目為維管束植物及陸域動物(鳥類、哺乳類、兩棲類、爬蟲類及蝶類)。

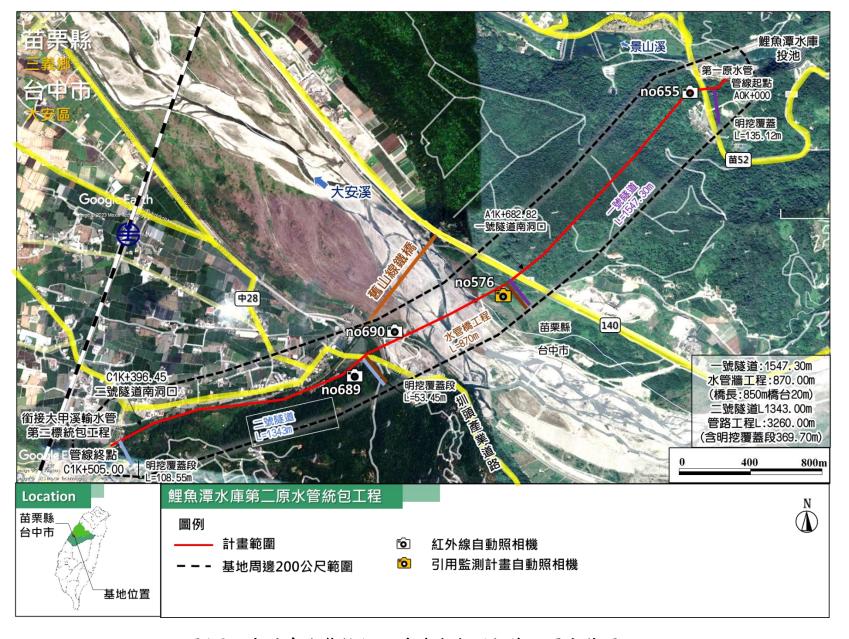
圖1-2、本計畫生態檢核紅外線自動照相機設置分佈圖

本季鯉魚潭水庫第二原水管統包工程施工期生態檢核於計畫路線及周圍 200 公尺範圍內共架設紅外線自動照相機 3 台,其編號分別為 655、689、690(相機設置位置見圖 1-1,相機調查物種分布圖見圖 5-1,紅外線相機拍攝物種資料表見表 5-1),同時引用「大安大甲溪聯通管工程計畫環境監測與評估(111 年~113 年)施工期間環境監測」於鄰近區 1 台自動照相機(編號 576)資料。

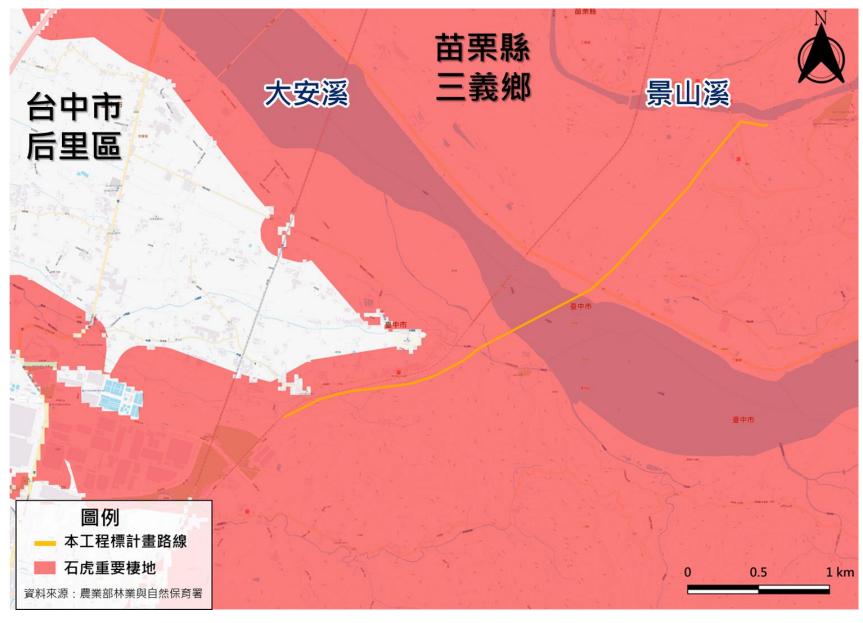
圖4-1、計畫區套疊石虎重要棲地圖資

本計畫範圍包括台中市后里區與苗栗縣三義鄉,依據農業部林業及自然保育署「石虎重要棲地評析與廊道分析」,計畫區屬於石虎重要棲地(詳圖 4-1)。而本計畫「大安大甲溪聯通管工程計畫-鯉魚潭水庫第二原水管統包工程」為大安大甲溪聯通管工程計畫之一部分,因此「大安大甲溪聯通管工程計畫環境監測與評估(111年~113年)施工期間環境監測」同步進行中,故引用該計畫第七季(112年12月~113年2月)之環境監測成果作為本計畫之背景值參考,該季調查日期為 112年 12月 18日~112年 12月 21日。

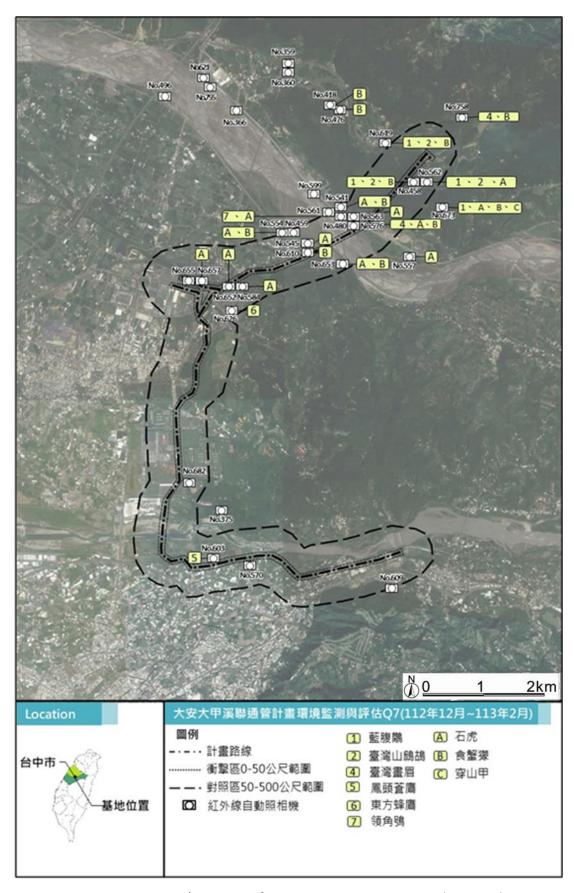
圖 4-2、大安大甲溪聯通管工程計畫環境監測與評估(111年~113年)施工期間 第七季(112年12月~113年2月)環境監測自動相機拍攝保育類分布圖

本季 13 台相機有發現石虎之記錄,其中大安溪右岸銀合歡林、泰安保安林及苗 52-2 鄉道,皆有發現石虎之蹤跡(詳圖 4-2)。

該季陸域生態共記錄鳥類 13 目 31 科 51 種,哺乳類 3 目 5 科 6 種,爬蟲類 2 目 4 科 4 種,兩生類 1 目 3 科 4 種,蝶類 1 目 5 科 27 種,紅外線自動照相機(112 年 12 月至 113 年 2 月) 共記錄哺乳類 13 種、鳥類 21 種。樣線調查共記錄 6 種保育類鳥類,紅外線自動照相機共記錄 3 種哺乳類保育類及 6 種保育類鳥類,另依據該季監測資料,於本計畫區附近自動相機有發現石虎記錄(詳圖 4-2),另分述如下。

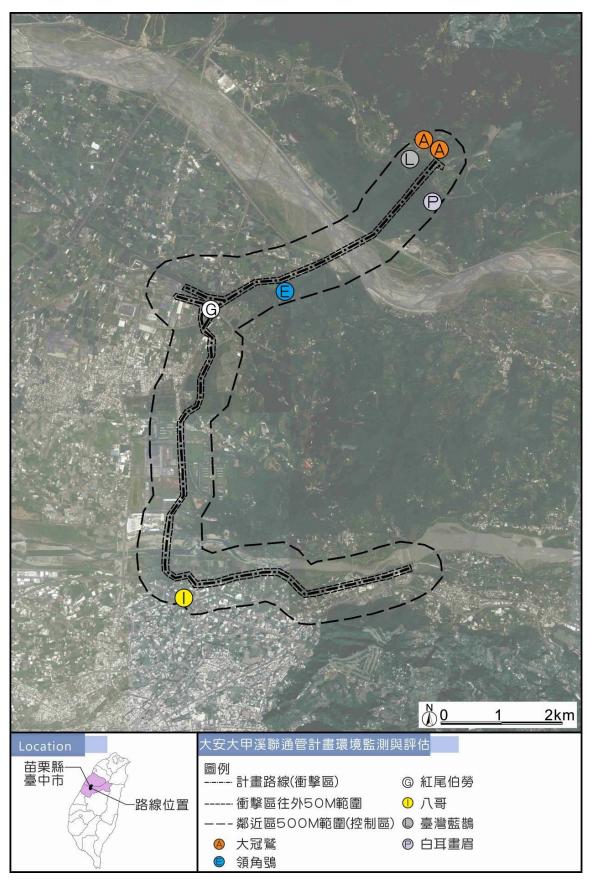
圖4-3、大安大甲溪聯通管工程計畫環境監測與評估(111年~113年)施工期間 第七季(112年12月~113年2月)環境監測鳥類保育類動物分布圖

共記錄6種保育類鳥類,包括大冠鷲(2隻次)、領角鴞(1隻次)、紅尾伯勞(1隻次)、臺灣藍鵲(4隻次)、白耳畫眉(1隻次)、八哥(1隻次)。臺灣紅皮書名錄物種共發現八哥1種瀕危等級(EN)鳥類。保育類物種記錄位置如圖 4-3。

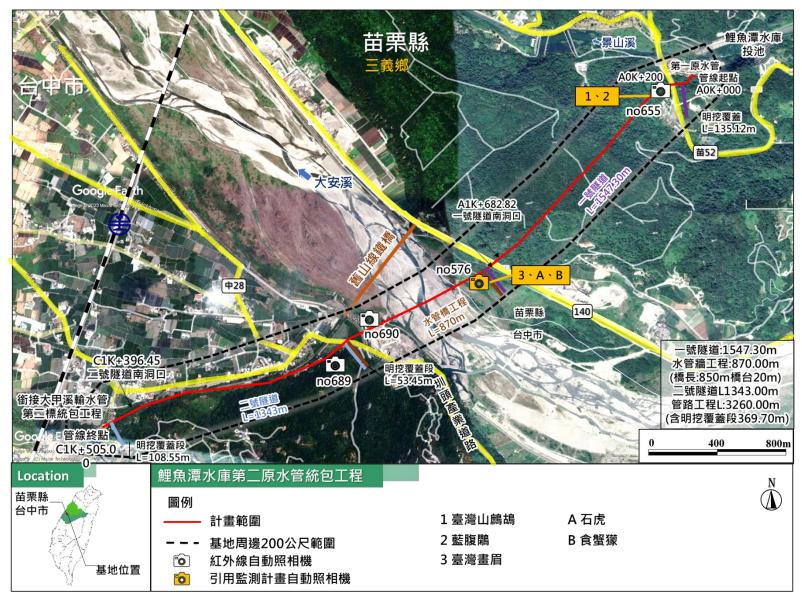
圖5-1、紅外線自動相機拍攝物種分布圖

自 112 年 11 月 30 日至 113 年 2 月 29 日累計有效時數為 5,707 小時,總共記錄 16 種動物,其中 690 號相機因受工程土石埋沒而無法回收資料,其中哺乳類 8 種,包括石虎、食蟹獴、白鼻心、鼬獾、臺灣山羌、狗、貓與鼠類等;鳥類 8 種,包括臺灣山鷓鴣、藍腹鷴、臺灣竹雞、臺灣畫眉、臺灣紫嘯鶇、小彎嘴、白腰鵲鴝與翠翼鳩等,如圖 5-1 及附錄三所示。

自動相機拍攝物種中,記錄石虎 1 種瀕臨絕種之保育類;藍腹鷴、臺灣畫眉等 2 種珍貴稀有之保育類;食蟹獴、臺灣山鷓鴣等 2 種其他應予保育之保育類。石虎於一號隧道南洞口附近相機編號 576 所拍到,出現頻度(OI)為 0.45,食蟹獴與臺灣畫眉亦在一號隧道南洞口附近相機編號 576 所拍到,另於 655 號相機發現臺灣山鷓鴣、藍腹鷴等兩種保育類,OI 值分別為 8.6 與 1.72。

本計畫施工階段(113年2月15日~16日)現場調查共記錄鳥類6目18科30種,哺乳類2目2科2種,爬蟲類1目1科1種,兩生類1目3科3種,蝶類5科16種。未發現保育類物種,現場調查與自動相機發現之保育類位置參圖5-1,詳附錄三。

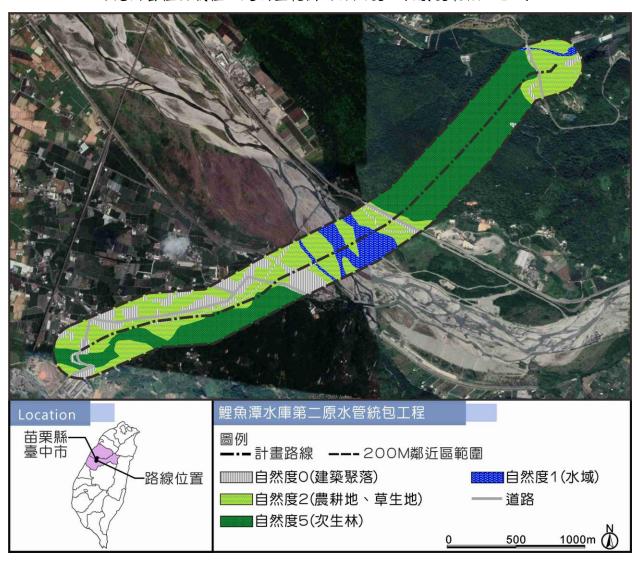
圖5-2、鯉魚潭第二原水管統包工程施工階段生態植被現況及敏感度圖

本計畫植被自然度分布與敏感度區位圖參圖 5-2。

次生林主要分布於大安溪北側,經過早期人為開發後自然演替,整體環 境穩定,為整個調查範圍內自然度與敏感度最高的區域。

草生地、農耕地主要位於大安溪南側,農耕地物種主要以梨與稻等經濟作物為主,草生地的物種組成主要為大花咸豐草、大黍、五節芒等屬人為干

水域為大安溪流域,植物主要為岸邊濱水植物,種類如象草、蓖麻及大 花咸豐草,自然度及敏感度較低。

屬於人類活動所造成之無植被區,包含了住宅、工廠等人工設施,周邊可見園藝植物栽植,是調查範圍內自然度及敏感度最低之區域。
