大安大甲溪聯通管工程  
鯉魚潭水庫第二原水管統包工程施工階段

生態檢核第四季(113年3月~5月)季報

民翔環境生態研究有限公司  
Minshiang Environmental & Ecological Research Co.,Ltd

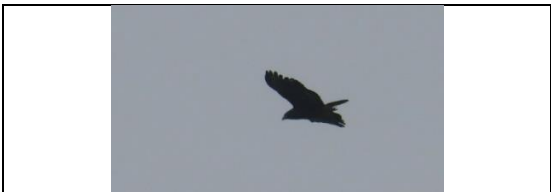
| 1. 本月現勘發現大冠鷲 1 種保育類，現場未有異常狀況發生。 | | 雖評估大冠鷲受工程影響程度輕微，將避免使用滅鼠藥等化學藥劑，避免誤食殘留藥劑獵物，以及不砍伐工程計劃外樹林，保留其棲息環境。<br>本月雖無發現異常情形，仍需持續每月進行勘查，以確認鄰近生態是否有受本計畫工程影響。 | |
| <br>大冠鷲（發現座標 227103, 2692236） | | | |

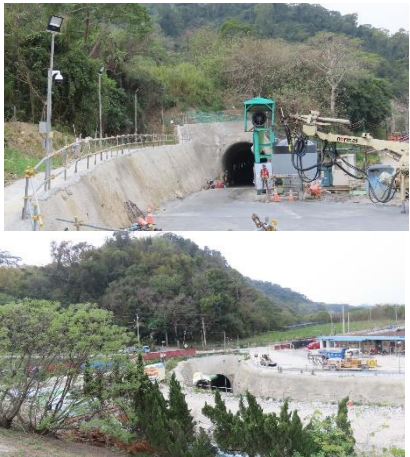
| 2. 計畫路線上之樹林仍生長良好，未受工程影響。 | | | |

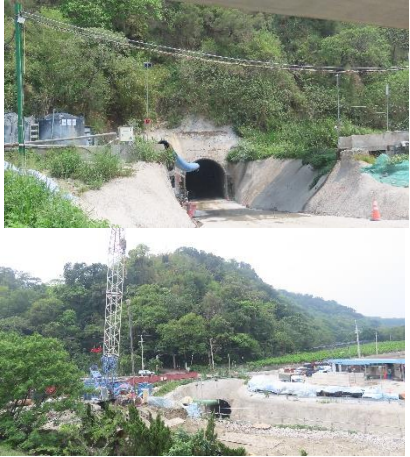
| 1. 本月現勘未發現保育類，現場未有異常狀況發生。<br>2. 計畫路線上之樹林仍生長良好，未受工程影響。<br> | | 本月雖無發現異常情形，仍需持續每月進行<br>勘查，以確認鄰近生態是否有受本計畫工程<br>影響。 | |

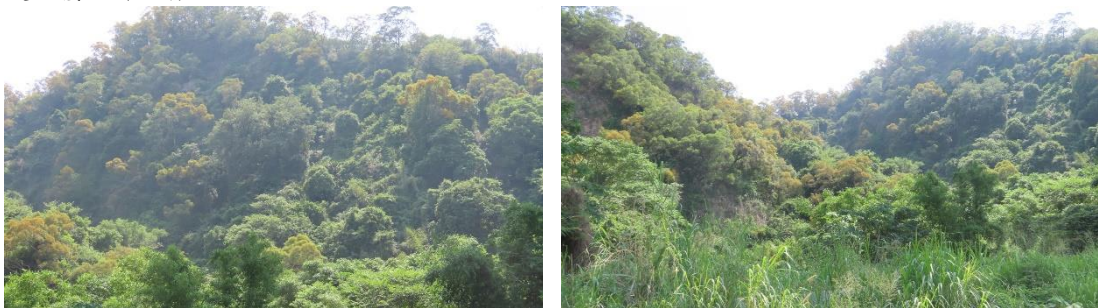
| 快速評估指標總分：16 植生現況：次理想 |
| 點位及工程處理：本樣點鄰近一號隧道之出口，大安溪右岸之堤防內山坡地。 |
| 災害原因推估：目前無災害現象發生，隧道出口處之施工震動有可能造成邊坡土石崩落。 |

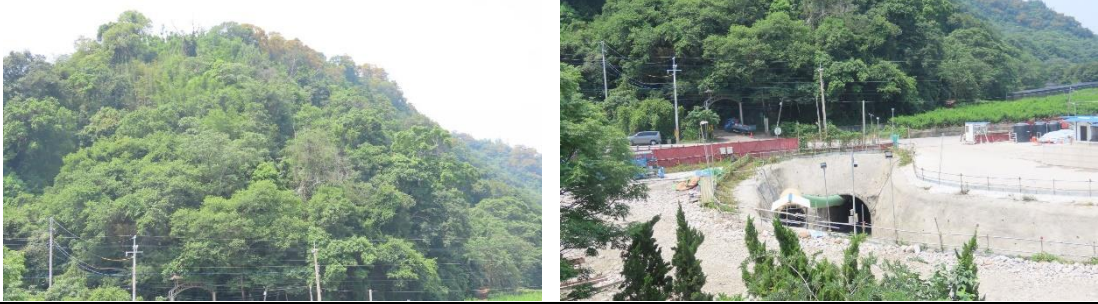
| 快速評估指標總分：17 植生現況：最理想 |
| 點位及工程處理：本樣點鄰近二號隧道北入口，大安溪左側河堤內道路之邊坡。 |
| 災害原因推估：人工除草之干擾。 |

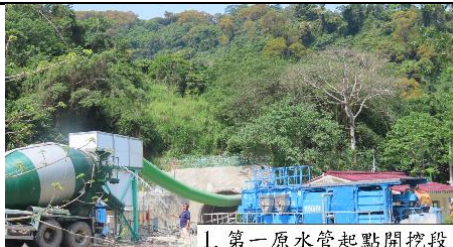
| 施工前照片 | 施工中照片 | 完工後照片 |
|---|---|---|
| <p>計畫路線預定地<br/>【施工前】<br/>日期：111 年 10 月 7 日<br/>位置：一號隧道南洞口<br/>概述：一號隧道南洞口預定位置環境照</p> | <p>計畫路線開挖段【施工中】<br/>日期：113 年 5 月 10 日<br/>位置：227146, 2692543 (編號 1)<br/>概述：第一原水管起點明挖覆蓋段環境照</p> | <p>目前尚未完工，後續待完工後將補充相對應位置情形。</p> |

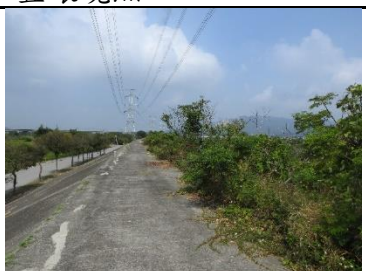
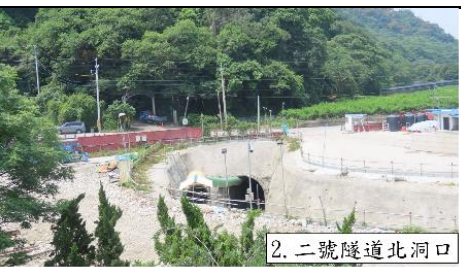
| 施工前照片 | 施工中照片 | 完工後照片 |
|---|---|---|
| <p>鄰近區人工堤岸【施工前】<br/>日期：111 年 10 月 7 日<br/>位置：重劃東路公館堤防<br/>概述：鄰近區人工堤岸環境照</p> | <p>計畫路線開挖段【施工中】<br/>日期：113 年 5 月 10 日<br/>位置：225162, 2691008 (編號 2)<br/>概述：二號隧道北洞口明挖段環境照</p> | <p>目前尚未完工，後續待完工後將補充相對應位置情形。</p> |

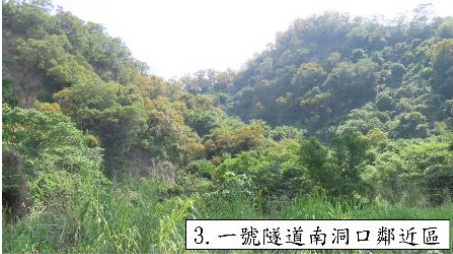
| — | <p>3. 一號隧道南洞口鄰近區</p> <p>鄰近區環境照【施工中】<br/>日期：113 年 5 月 10 日<br/>位置：225717, 2691483 (編號 3)<br/>概述：一號隧道南洞口鄰近區環境照</p> | 目前尚未完工，後續待完工後將補充相對應位置情形。 |

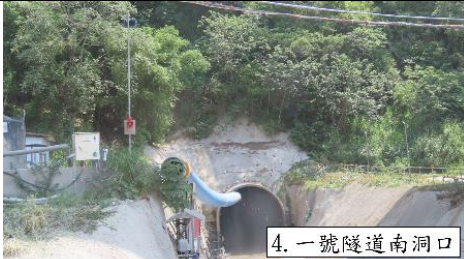
| 拍照日期：111 年 10 月 7 日<br>拍照位置：一號隧道南洞口<br>保全對象現況說明：調查範圍內之次生林 | 拍照日期：113 年 5 月 10 日<br>拍照位置：225943, 2691437 (編號 4)<br>保全對象現況說明：除因工程須伐除部分，周遭植被生長正常 | 目前尚未完工，後續待完工後將補充相對應位置情形。 |

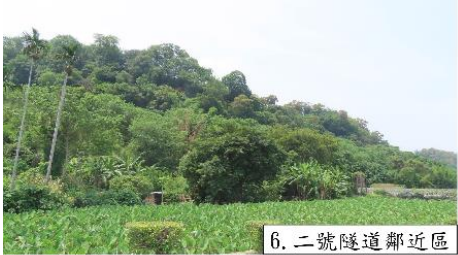
| | <p>6. 二號隧道鄰近區</p> <p>【施工中】</p> | 目前尚未完工，後續待完工後將補充相對應位置情形。 |
| | 拍照日期：113 年 5 月 10 日<br>拍照位置：226902, 2692121 (編號 6)<br>保全對象現況說明：二號隧道潛盾段鄰近區，周遭植被生長正常 | 目前尚未完工，後續待完工後將補充相對應位置情形。 |

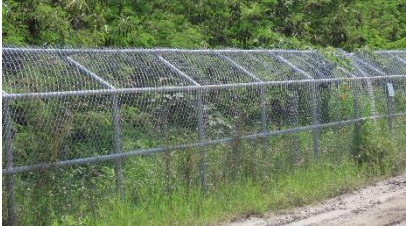
| 4.完工狀況及維護管理建議： | | | |
|---|---|---|---|
| 生態<br>保育<br>措施 | 動物防攀爬圍籬設置 | 已完成設置 | <div> <input checked="" type="checkbox"/>是<br/> <input type="checkbox"/>否 </div> <p>日期：113年5月10日<br/>位置：一號隧道南洞口工區</p> |

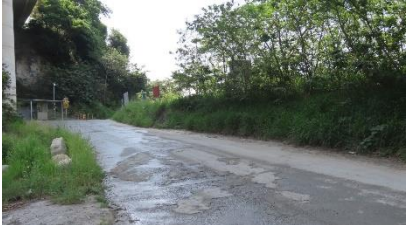
| 4.完工狀況及維護管理建議： | | | |
|---|---|---|---|
| | 施工便道優先使用現有道路 | 未額外鋪設道路破壞自然棲地之行為 | <div> <input checked="" type="checkbox"/>是<br/> <input type="checkbox"/>否 </div> <p>日期：113年5月10日<br/>位置：一號隧道北洞口工區</p> |

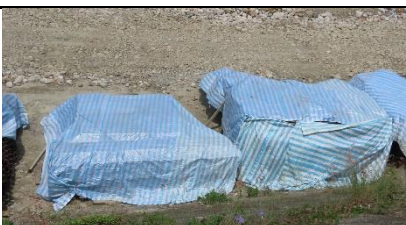
| 4.完工狀況及維護管理建議： | | | |
|---|---|---|---|
| | 施工機具、器材、建材廢料等不存放於施工計畫之保留區域外 | 非工區無堆置情形 | <div> <input checked="" type="checkbox"/>是<br/> <input type="checkbox"/>否 </div> <p>日期：113年5月10日<br/>位置：一號隧道北洞口工區</p> |

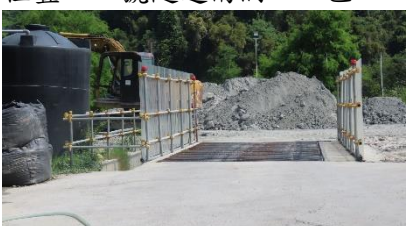
| 4.完工狀況及維護管理建議： | | | |
|---|---|---|---|
| | 施工機具進出時應進行清洗，降低揚塵干擾 | 已完成設置 | <div> <input checked="" type="checkbox"/>是<br/> <input type="checkbox"/>否 </div> <p>日期：113年5月10日<br/>位置：一號隧道南洞口工區</p> <p>日期：113年5月10日<br/>位置：一號隧道北洞口工區</p> |

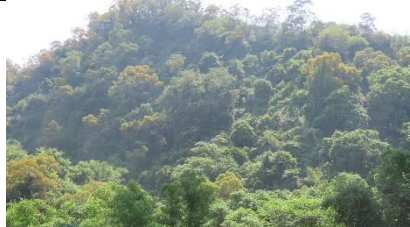
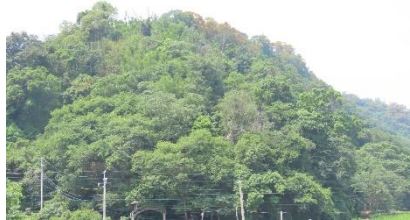
| 生態<br>保全<br>對象 | 保全樹木巡視 | 開挖段除必要剷除之區域，其餘樹木生長正常。 | <input checked="" type="checkbox"/> 是<br><input type="checkbox"/> 否 | <br>日期：113年5月10日<br>位置：一號隧道南洞口工區<br><br>日期：113年5月10日<br>位置：二號隧道北洞口工區 |
