大安大甲溪聯通管工程  
大甲溪輸水管第 2 標統包工程

規 劃 設 計 階 段  
生 態 檢 核 報 告

中華民國 112 年 11 月

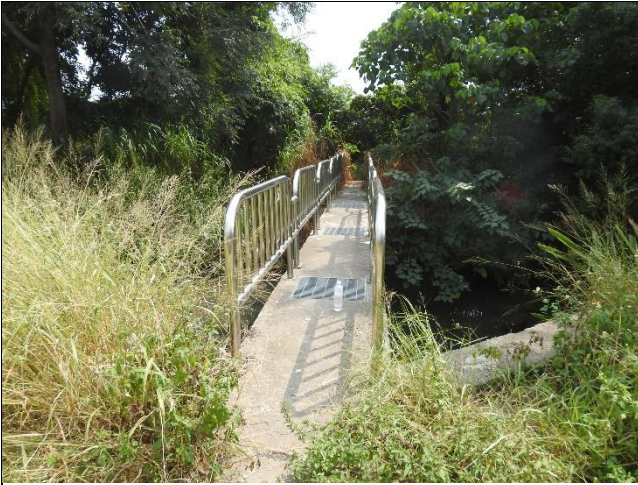
圖 2.3-1 現有水道橋形成連通兩岸之生物廊道 (111.10.04)

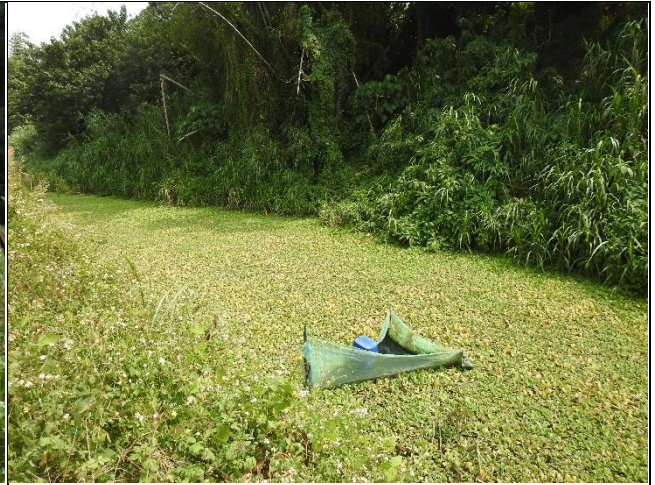
根據臺灣區域重點河川水利工程 RHEEP 快速棲地生態評估表(汪, 2012), 本計畫之第一工區於葫蘆墩圳進水口部份, 其得分為 35, 該區域目前水流呈停滯狀況, 且水面密生水芙蓉等植物影響水質, 然週邊既有水圳其水流情況良好, 整體環境而言因人為干擾主要為農耕地, 故有發現動物食遺, 其水圳整體評分雖不高, 然涵括週邊環境條件仍屬良好, 未來應考量如何保全或復原濱溪帶植被, 並提高其縱橫向之連通性。而於第二工區(即石虎食蟹獾分布潛勢區部份), 由於無常流水且為陸域棲地, 故採用坡地棲地評估指標, 該區得分為 13 分, 屬次理想之植物社會, 其木本植物覆蓋度(3 分)、植生種數(3 分), 樣區內原生種覆蓋度(3 分)、植物社會層次(2 分)及演替階段(2 分), 然由於石虎與食蟹獾其活動範圍常與人類活動範圍重疊, 故於本區雖其坡地評估屬次理想狀況, 然由於本區其人為干擾情況較低, 週邊以農耕地環境為主, 故應著重於該坡面其施工期間之植被保存、施工過程中範圍限縮及完工後之植被復原。而根據林務局東勢林管處最新公布(111 年)之國土次綠網保育軸帶圖資(圖 2.3-10), 經套疊後亦顯示本案之第一工區應著重於水域環境, 而第二工區則應著重於淺山林帶保全, 兩區之共同物種應為食蟹獾可視為一環境品質穩態指標, 而石虎則可視為一較高位階之環境生物指標。

圖 2.3-2 有水域範圍為靜水域並覆生水芙蓉 (111.10.04)

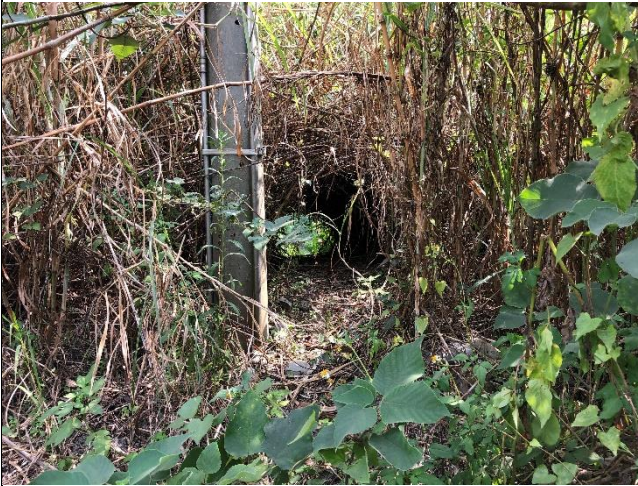
圖 2.3-3 第一工區發現之明顯獸徑 (111.10.04)

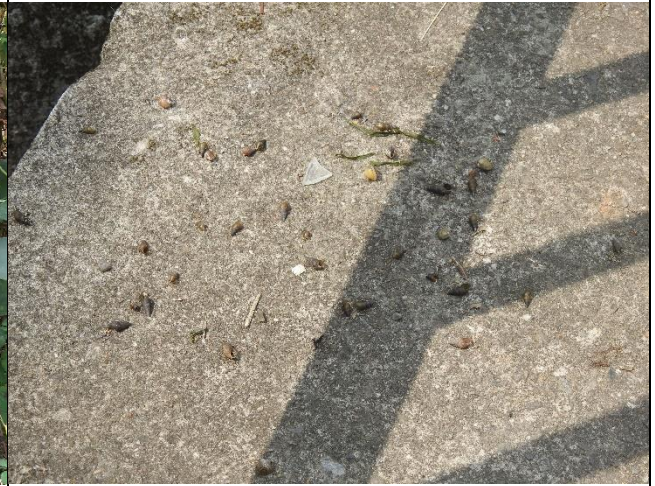
圖 2.3-4 第一工區水道橋上發現之疑似食蟹獾食遺 (111.10.04)

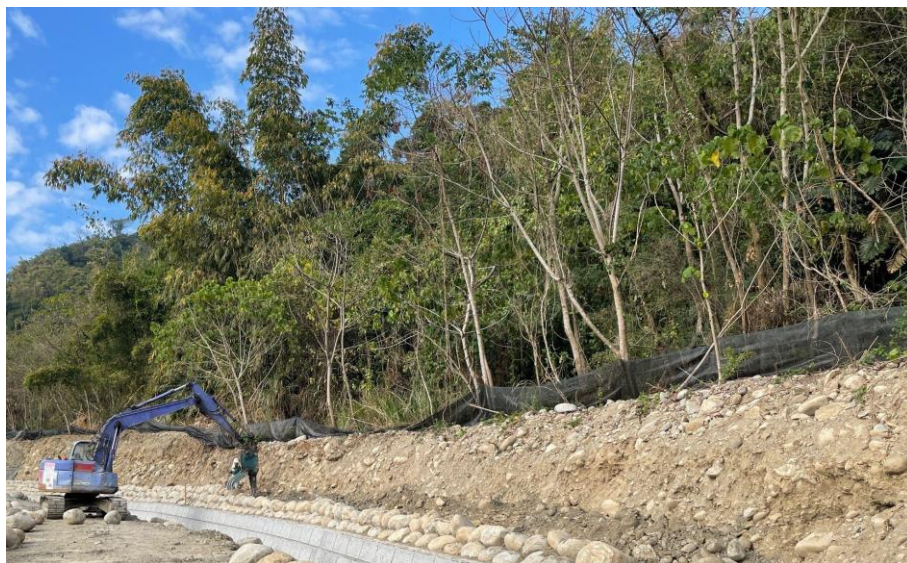
圖 3.6-3 農委會水土保持局台中分局茄冬寮野溪工程黑網圍設

此部份影響情況主要分為固定範圍及臨時性範圍，於固定範圍部份可設置固定圍籬以避免動物誤入工區而造成傷害，而臨時性施作部份，可參照農業委員會水土保持局台中分局及南投分區於其轄內週邊野溪整治時，於邊坡處理時採採黑網或其它方式做為工程範圍區隔，同時降低機具施工時所造成之明顯干擾，施作方式於水保局台中分局於野溪整治工程中於標示環境保全對象後，除於圖說中明確標示外，並納入動物通道設計如圖 3.6-2 且於實際施作採場域中，採黑網或帆布等做臨時性範圍劃設方為圖 3.6-3。

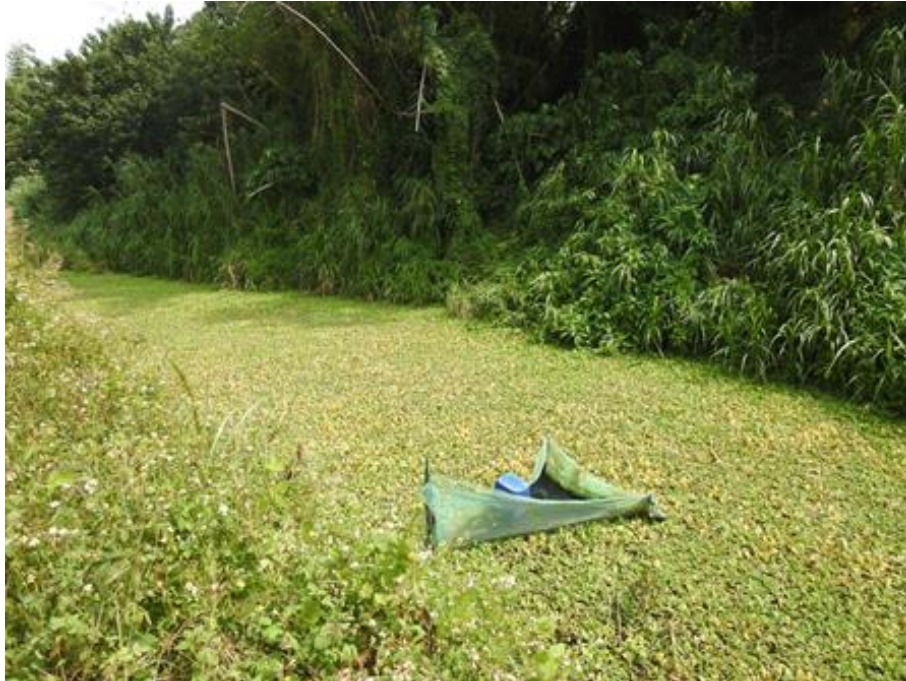
於水域常見問題在於其水域生物之縱向通道阻隔、陸域動物來往兩岸之間之橫向阻隔問題及施工過程中可能造成之水質異常，以本工程案之施工範圍及內容而言，由於葫蘆墩圳目前並無常流水，其區內水域主要為靜水域如圖 3.6-4，

其水源來源應為週邊水圳之溢流水及雨水為主，因此針對本案可注意之方向應仍為維持橫向通道通暢，可利用保留既有水道橋設施做為保全對象如圖 3.6-5，並納入友善措施。

圖 3.6-4 區內之靜水域已密生水芙蓉

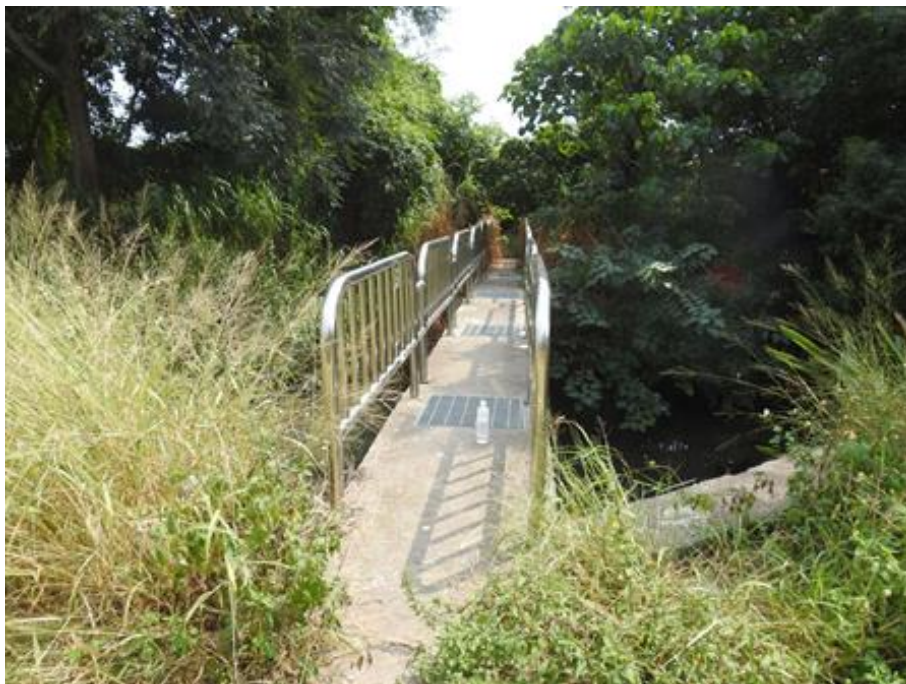
圖 3.6-5 區內之水道橋
