大安大甲溪

聯通管工程計畫環境監測與評估
(111年 - 113年)

生態保育小組第5次會議 簡報

113.03.28

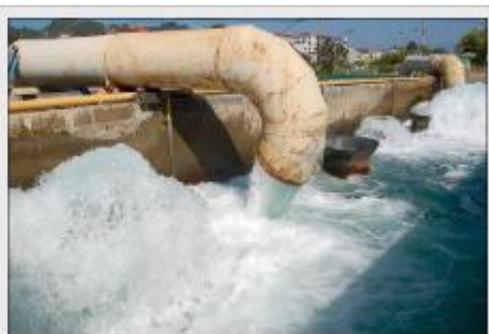
豐原給水廠滿載出水「救急」，入水口激起的水花高達1公尺。（記者張瑞禎攝）

鯉魚潭水庫供水管線前晚6、7時被發現破裂，水公司研判應該是管線從83年興建迄今已達15年，長期輸送水的水壓造成管線破裂，經緊急搶修，昨天傍晚6時修復完成。

由於大台中及彰化、苗栗都受波及，豐原給水廠18日滿載出水「救急」，兩個入水口激起的水花高達1公尺，出水量接近90萬公噸，較平日出水量50至60萬公噸，增加30多萬公噸，所幸最近大甲溪原水濁度頗低，該廠才能增加約2分之1的出水量應急。

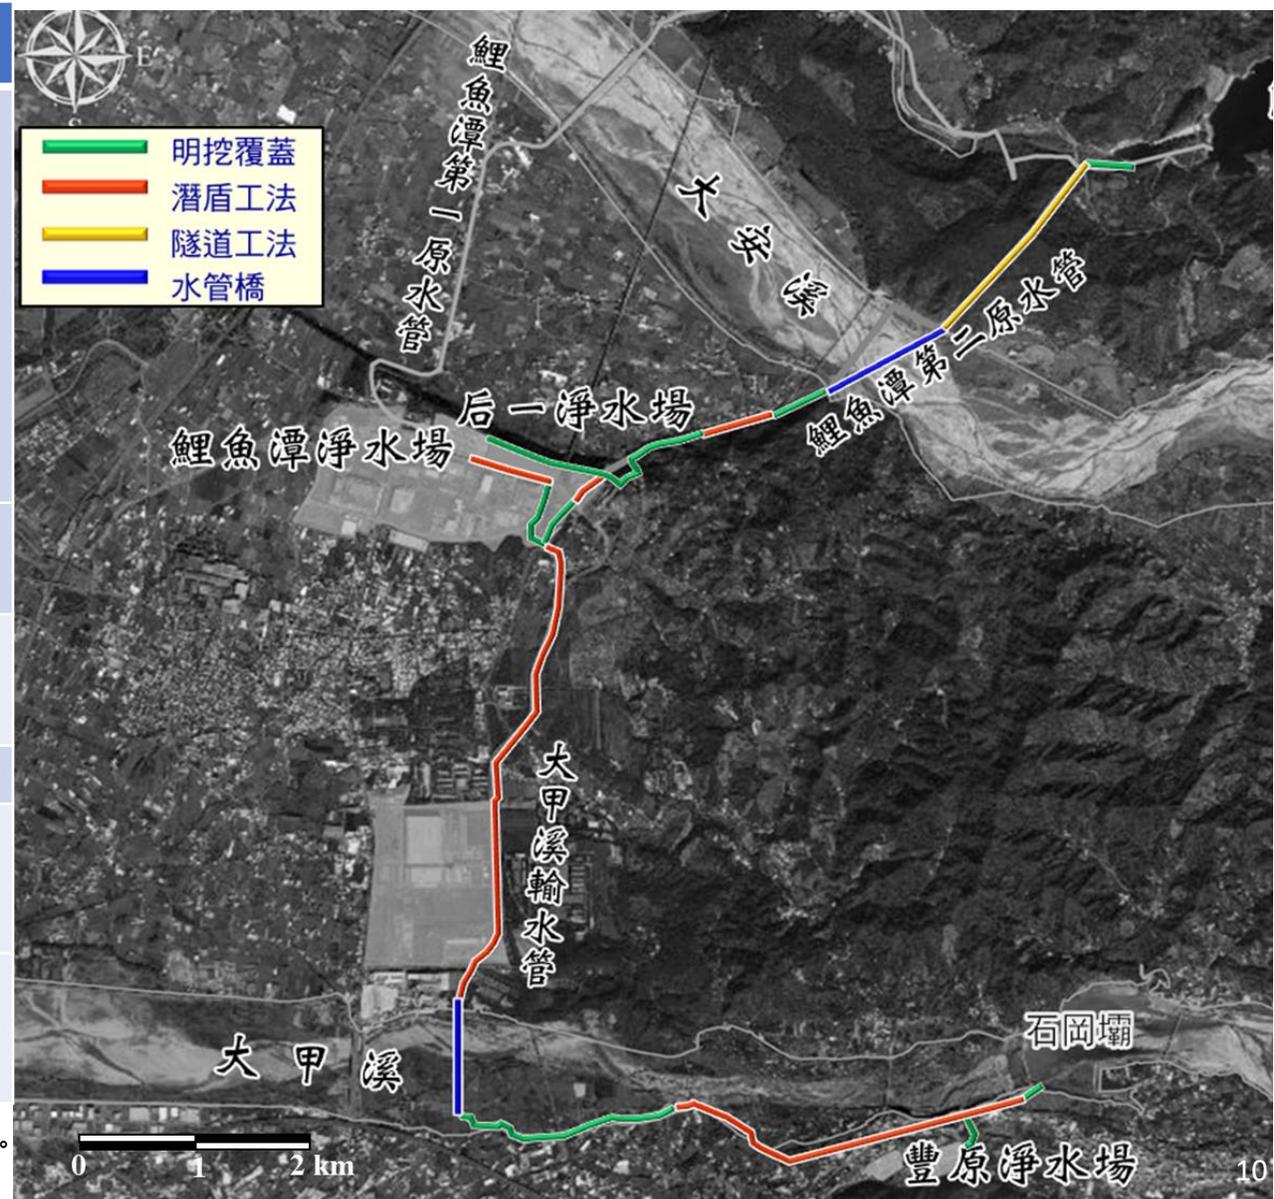
4.本工程環評核定規劃

工程分標	輸水路及附屬結構物	管長(m)	管徑(mm)	工法	目前進度
第1標	石岡壩銜接段	A0K+000~A0K+200	3,000	明挖覆蓋200m	施工中
	東豐鐵馬道段	A0K+200~A1K+900	3,000	潛盾工法1,700m	
	分水井銜接既有豐原導水管	A'0K+000~A'0K+145	2,600	明挖覆蓋145m	
第2標	葫蘆墩圳銜接段	A1K+900~A4K+255	3,000	明挖覆蓋2,355m	
	后科路北段	A7K+170~A8K+705	3,000	潛盾工法1,535m	
	中科段	A8K+705~A9K+205	2,600	明挖覆蓋500m	
	后一淨水場銜接段	B4K+160~B4K+565	2,600	明挖覆蓋405m	
	后一淨水場銜接段1	B4K+565~B4K+785	2,600	明挖覆蓋220m	
	二原管延伸段1	B'0K+000~B'0K+585	2,600	推進或潛盾工法585m	
	二原管延伸段2	B'0K+585~B'0K+635	2,600	明挖覆蓋50m	
第3標	后里圳延伸段	E0K+660~E1K+000	2,000	明挖覆蓋340m	規劃設計階段
	后科路南段	A5K+255~A7K+170	3,000	潛盾工法1,915m	施工中
台水	大甲溪水管橋	A4K+255~A5K+255	2,600	水管橋工程	施工中
	后一淨水場銜接段	A9K+205~A9K+670	2,600	明挖覆蓋工法465m(台水施工)	規劃設計階段
	后一淨水場銜接段2	B4K+785~B5K+315	2,600	明挖覆蓋530m(台水施工)	
第一原水管	入口銜接段	B0K+000~B0K+200	2,600	明挖覆蓋200m	施工中
	輸水隧道	B0K+200~B1K+800	2,600	隧道段1,600m	
	大安溪水管橋	B1K+800~B2K+675	2,600	水管橋工程875m	
	舊泰安車站段	B2K+675~B4K+160	2,600	潛盾工法1485m

註1：部分路段原施工工法為潛盾或推進工法，調整為免開挖工法，以有效降低環境衝擊。
 註2：原採明挖覆蓋路段若經評估不宜採用原工法時，將得以採用免開挖工法。

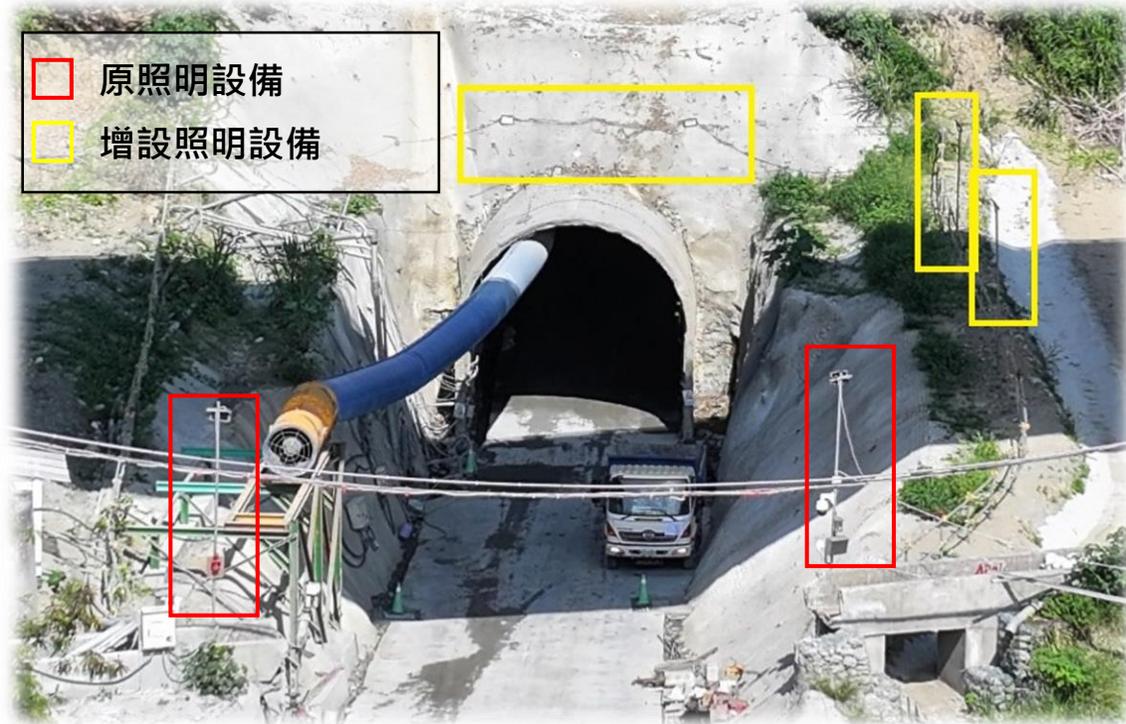
南 隧 道 口

- 本計畫已於輸水隧道出入口(大安溪以北1號隧道)，增設照明設備低生物干擾，作為生物阻隔措施

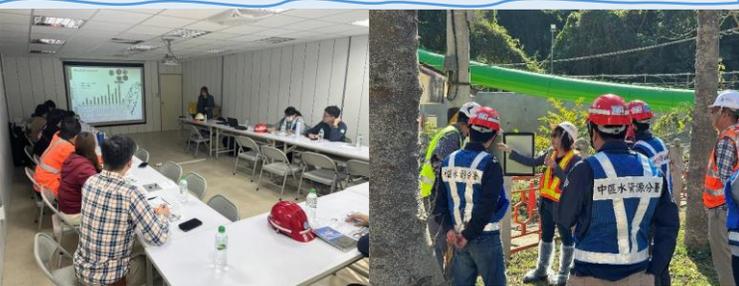
- 已於113/1/17完成聲光波生物緩速設備教育訓練辦理
- 每月下載聲光波資料並由光宇公司進行留存

聲光波生物緩速設備教育訓練辦理

- 時間：113年1月17日
- 地點：福清大安大甲工務所

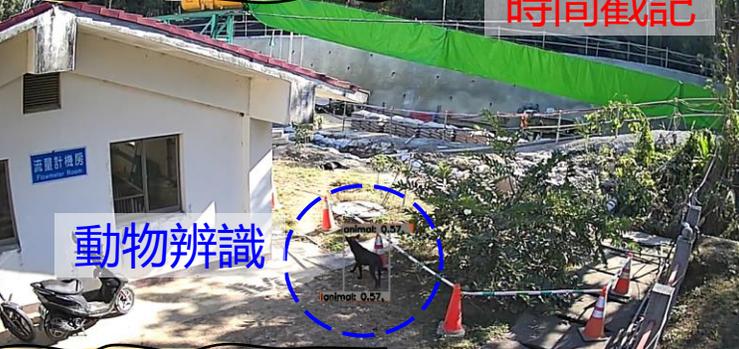
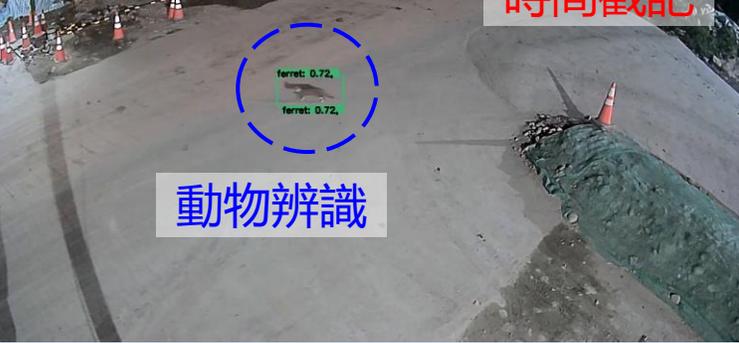
聲光波生物緩速設備資料保留

- 112/9/28 聲光波系統架設
 - 電力會因施工不穩，造成時間記錄異常
 - 辨識功能受光影變化影響
- 113/2/22 不斷電系統架設
 - 聲光波運作正常
 - 辨識功能雖仍受光影變化影響，但已有成功辨識動物紀錄

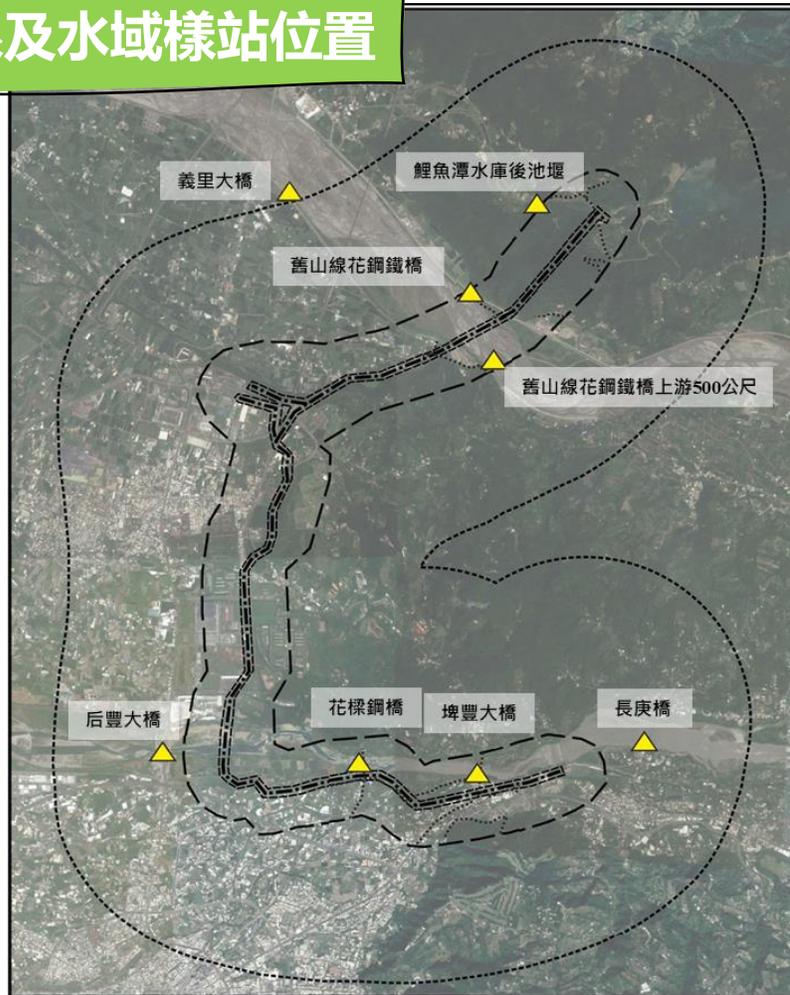
生態樣線及水域樣站位置

- - - 計畫路線(衝擊區)
- - - - 衝擊區往外50M範圍
- - - - 鄰近區500M範圍(對照區)
- 鄰近區2KM範圍(對照區)

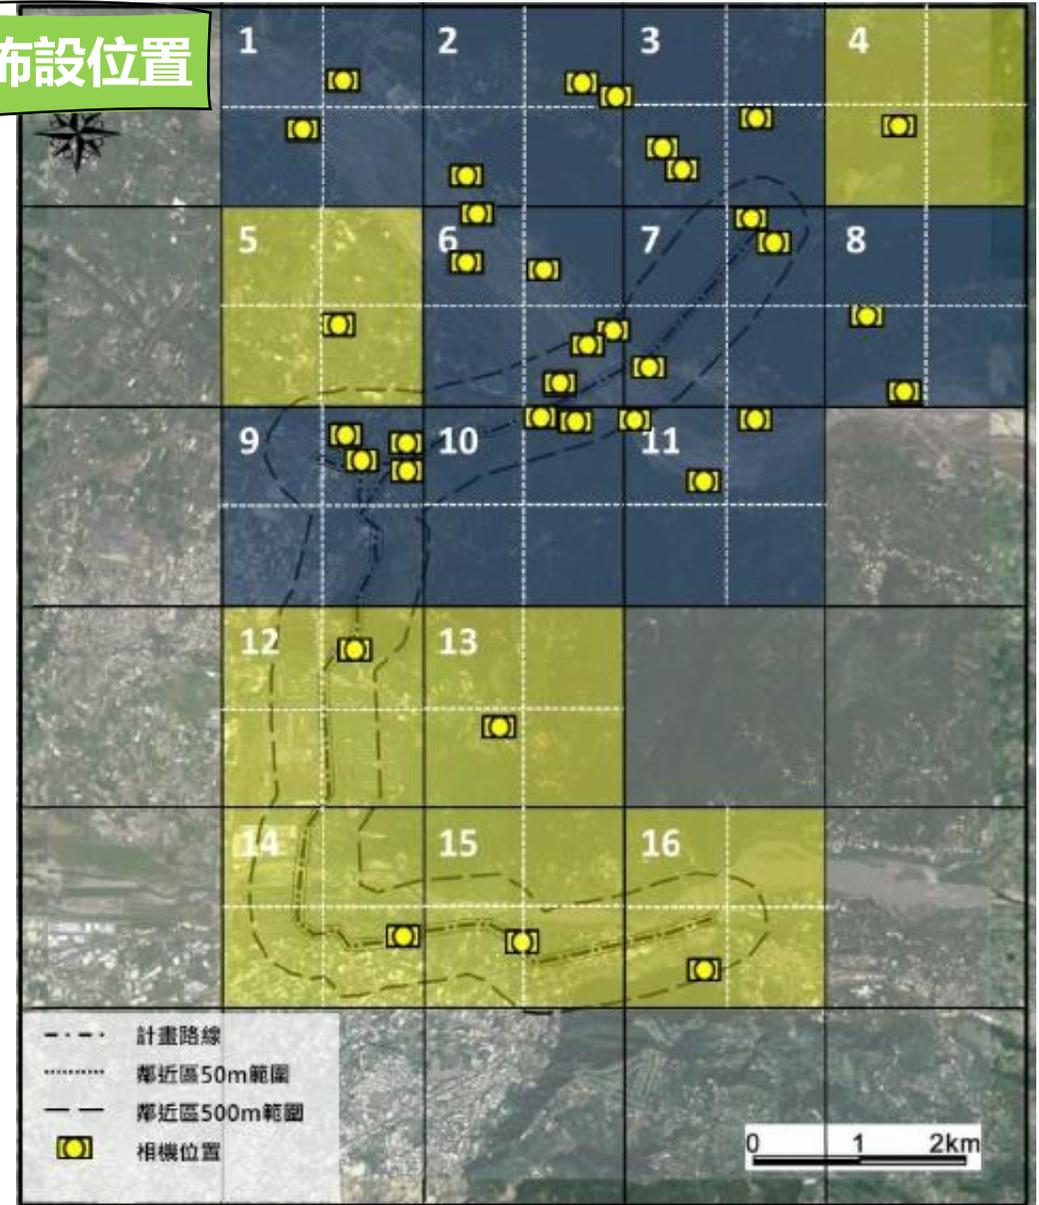
紅外線相機佈設位置

- - - 計畫路線
- 鄰近區50M範圍
- - - 鄰近區500m範圍
- ☐ 相機位置

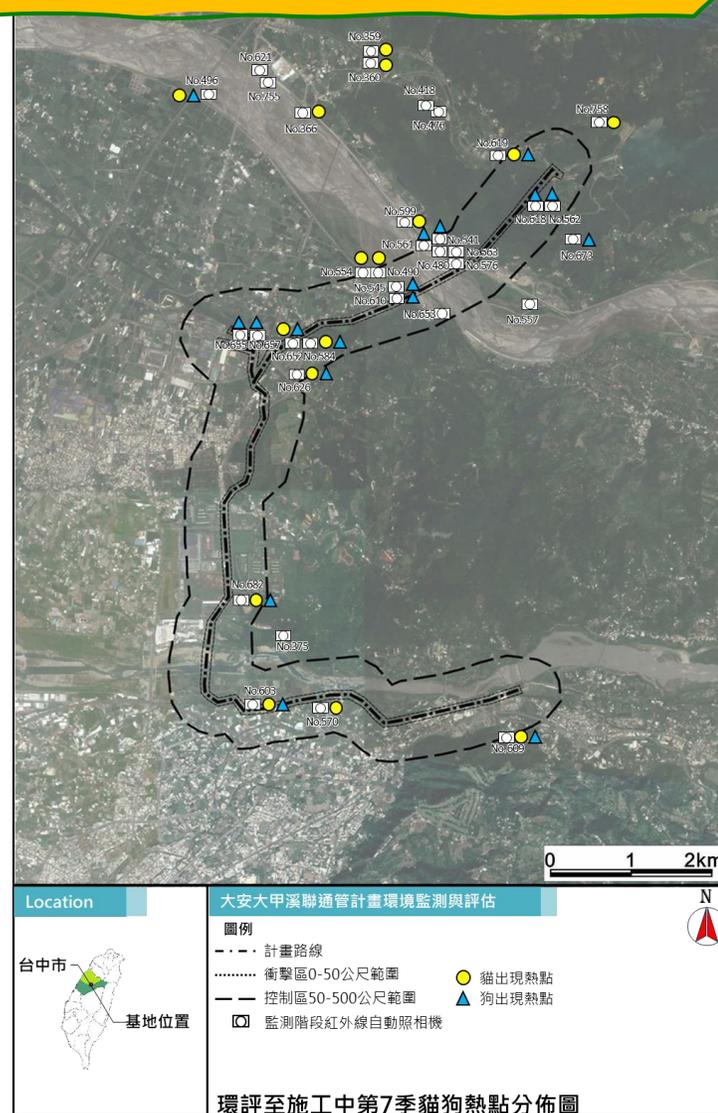
歷季發現石虎相機位置及犬貓熱點圖

- 歷季調查於大安溪右岸、左岸銀合歡林、后里圳及后科路皆有石虎穩定出現之記錄
- 本計畫目前各季拍攝到石虎同角度之照片仍不足以以毛色斑紋或其他特徵進行辨識列冊，僅能由每季所拍攝之相同角度及身體同側照片及棲地連結等相關資訊去判斷該季石虎數量。
- 本計畫後續將持續進行紅外線相機監測，以累計照片進行石虎判釋。

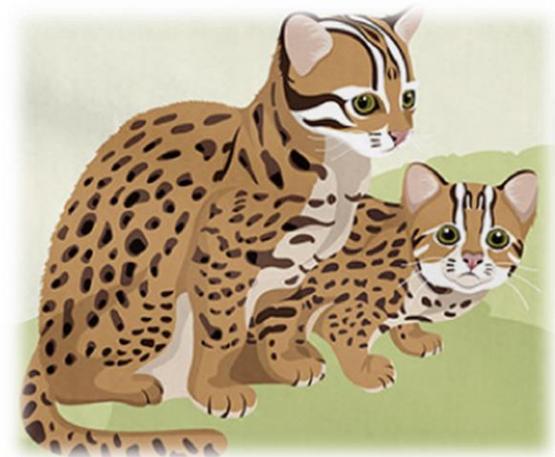
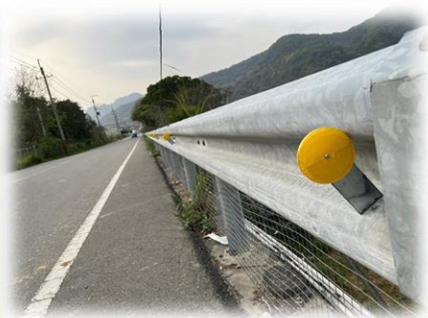
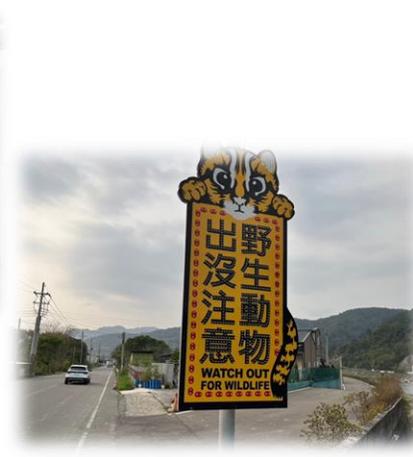
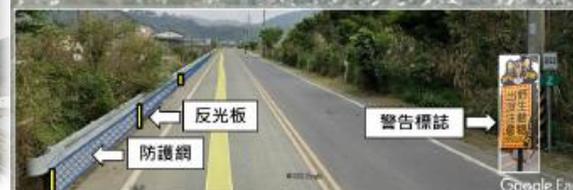
- 路殺熱區、后里圳山坡兩側架設防護網、反光板、警告標誌或涵洞等設施，以減少動物路殺的可能性
- 限制在苗栗縣施工便道、苗52及140縣道平面段之施工車輛速限於30公里/小時以下，並納入與承包商之契約內容，要求留存行車紀錄器之電子檔
- 在隧道工程期間，建構路殺預警系統設置電子看板、輸水隧道出入口設置聲光波生物緩速設備及可即時傳輸相片之自動相機各1台)

苗栗52及140縣道速限30km-hr以下行車紀錄器

輸水隧道出入口設置聲光波生物緩速設備

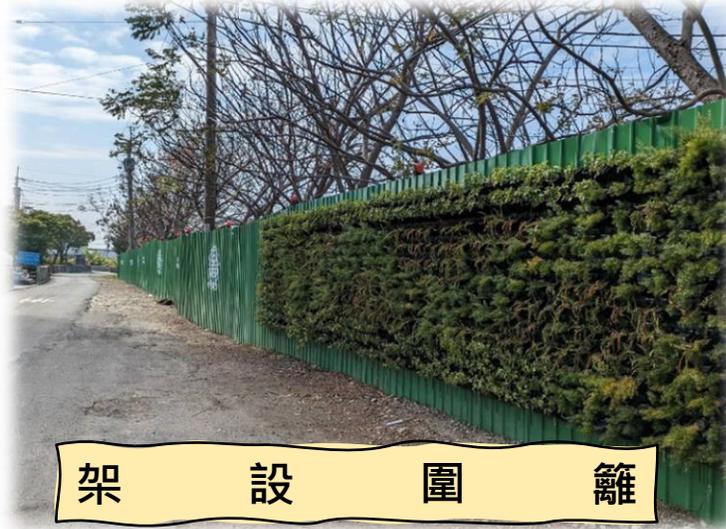
架設圍籬

鯉魚潭隧道口工地周邊及水管橋兩側出入口設置施工圍籬

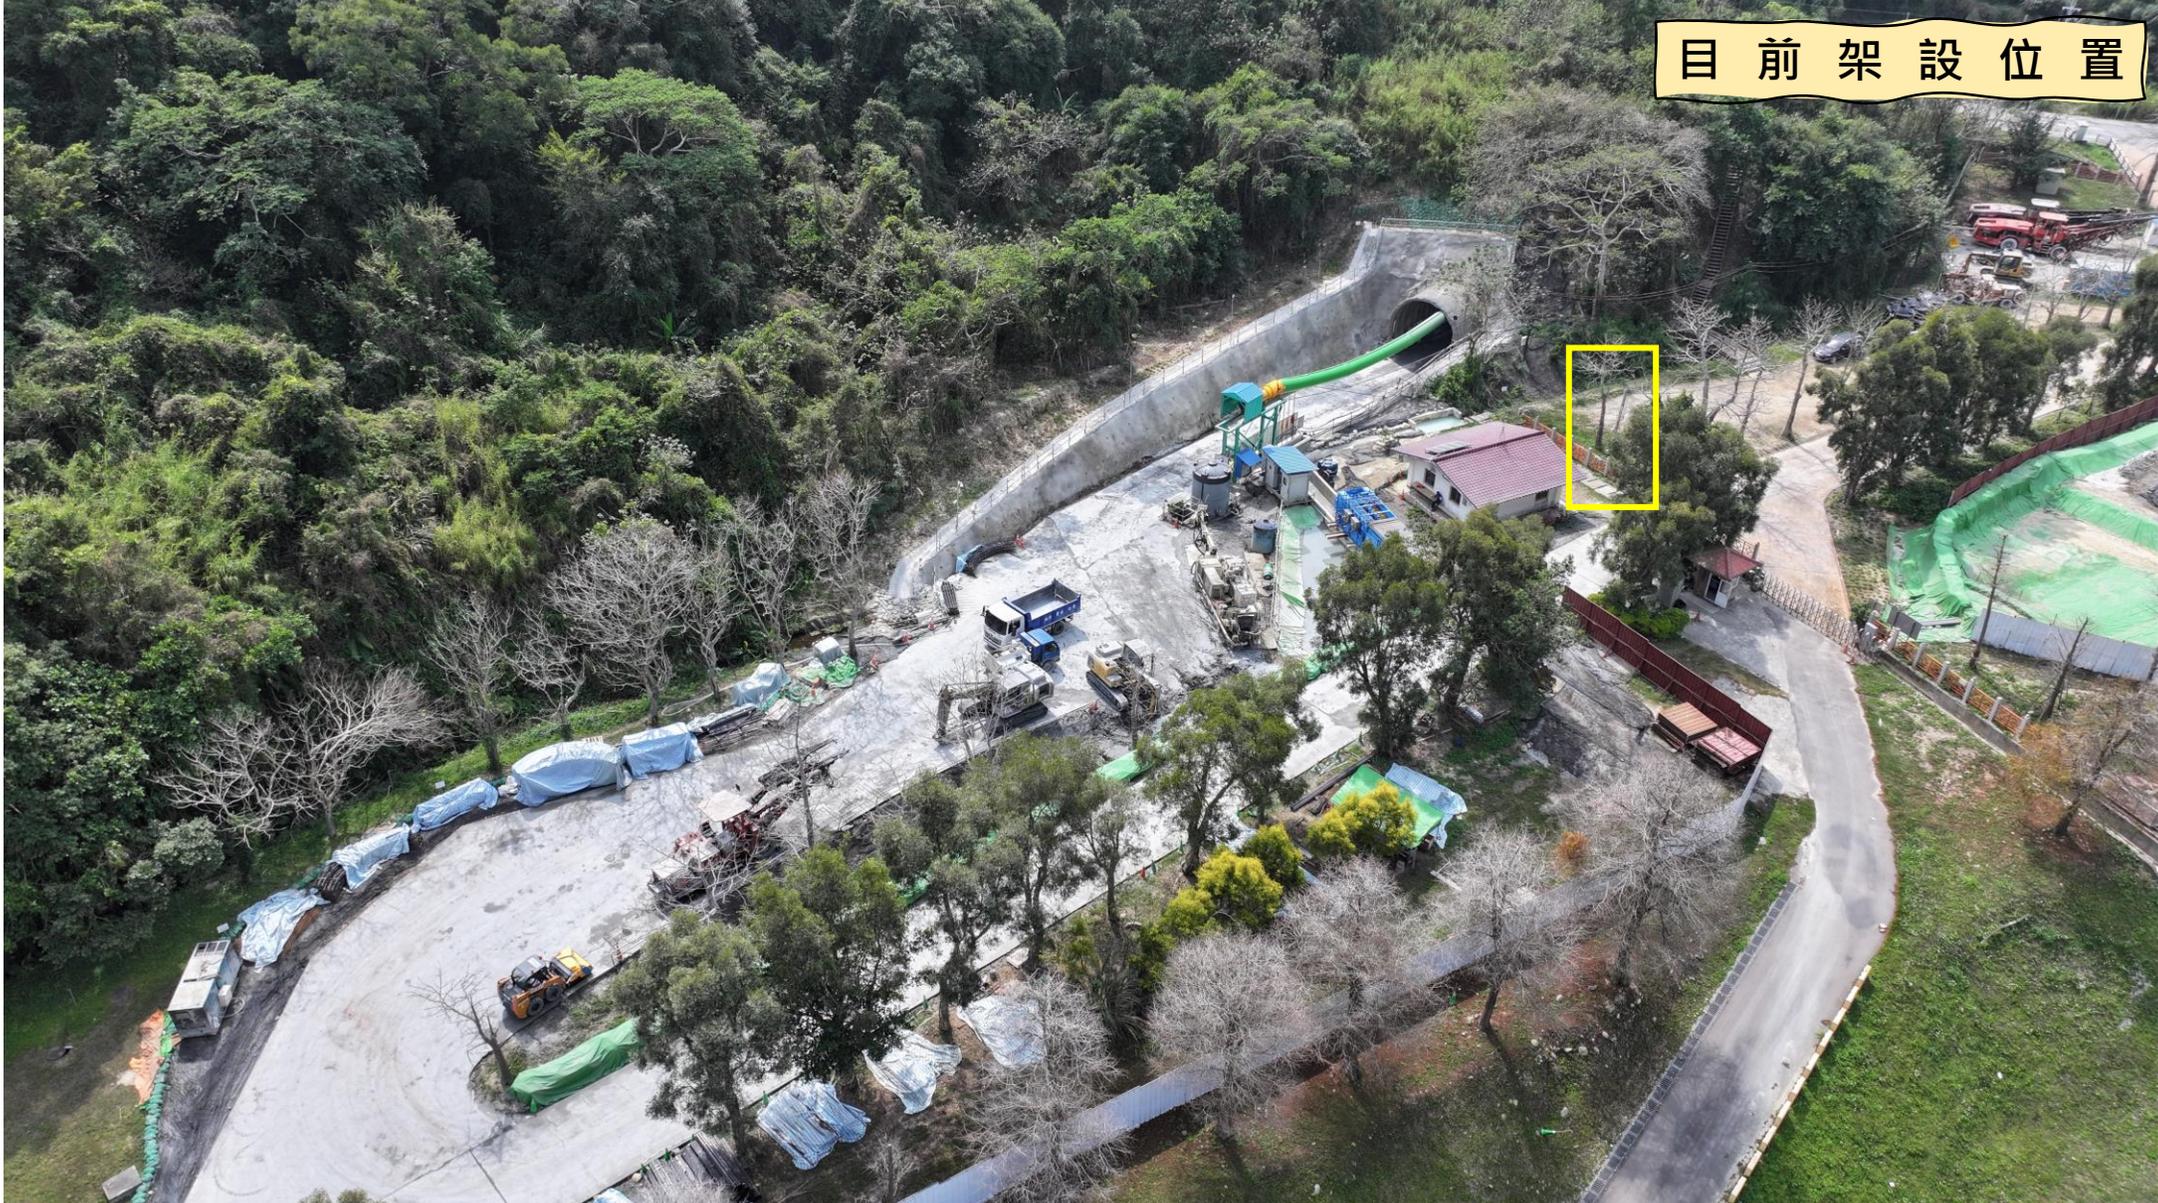
聲光波設備架設位置

目前架設位置
