# 烏溪烏嘴潭人工湖工程計畫- 生態保育小組第五次會議

## 環境監測說明簡報

# 鳥嘴潭人工湖 生態保育措施現地執行計畫

經濟部水利署中區水資源局

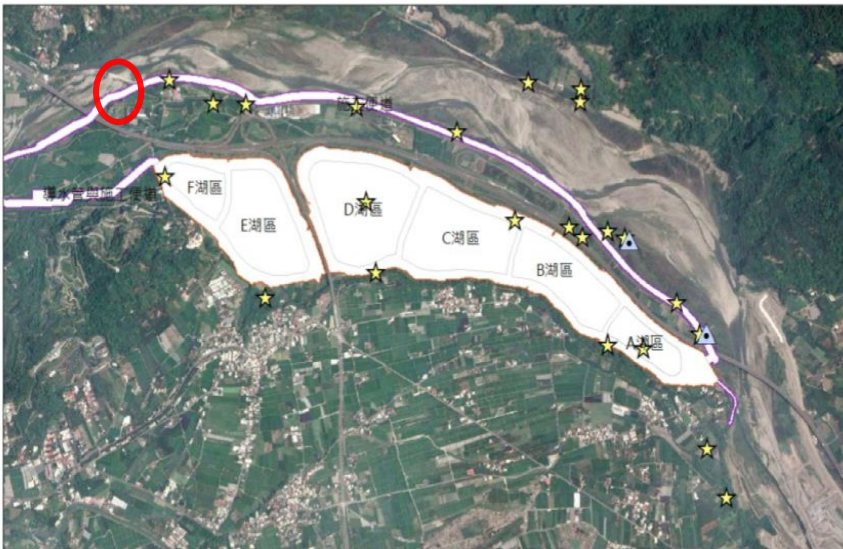
| 項次 | 審查意見 | 回覆說明 |
|---|---|---|
| 1 | 在石虎出現的熱區，大型工程施作、其施工日期的安排、提出工程對策，建議避開石虎繁殖期，以減少對石虎的干擾。 | <p>依目前監測資料顯示，<b>石虎熱區</b>位於烏溪南岸高灘地(見下圖)該處預計在109 年9 月會設置<b>北勢堤施工便道</b>，屆時會以<b>生態圍籬</b>防止石虎進入便道，並將在便道位於<b>F 湖區西北側處的圍籬開設閘門(下圖紅圈位置)</b>，閘門於夜晚時開放供石虎進行南北向的通行、並封閉東西向的行車通道避免石虎進入便道，白天時則封閉南北向的通行，檢查無石虎受困後，恢復東西向的行車通道。(中華回覆)</p> <p>保育類哺乳動物歷年記錄</p> <p>★ 石虎</p> <p>▲ 食蟹獾</p> |

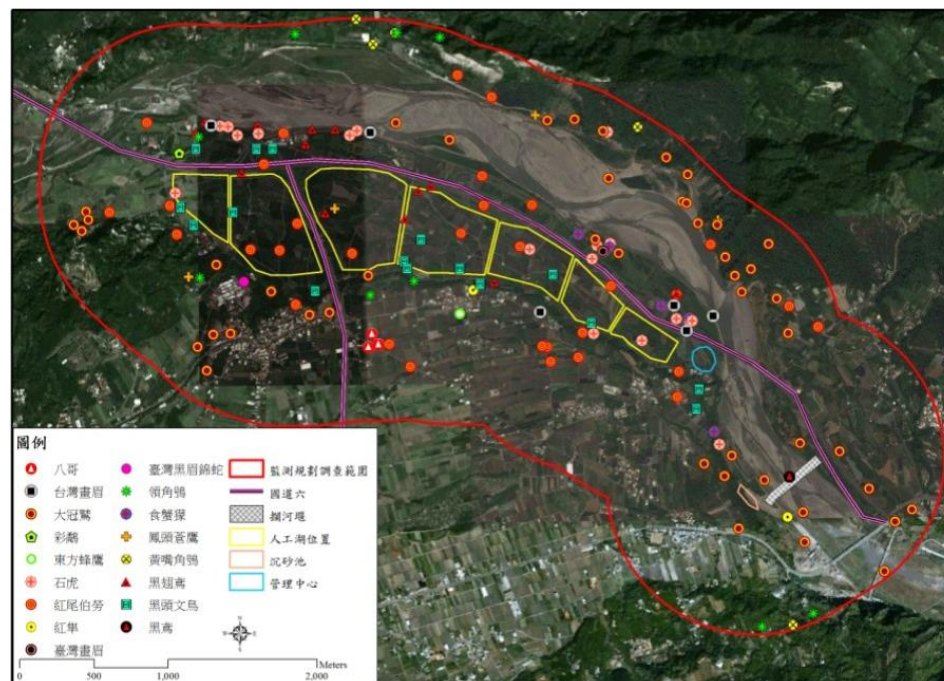
| 項次 | 審查意見 | 回覆說明 |
|---|---|---|
| 2 | 簡報P.29紅外線自動相機監測成果的石虎和食蟹獾點位和簡報P.30不符，請再檢討。 | 感謝委員指教，已確認並修正簡報P.30 保育類動物發現位置圖如下，再請委員參閱。(艾奕康回覆) |

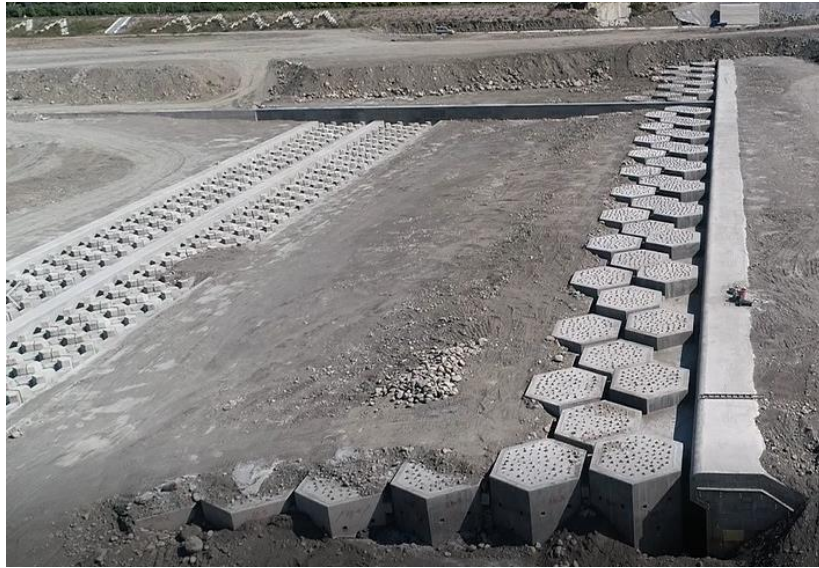
主堰體、固床工、六角格框

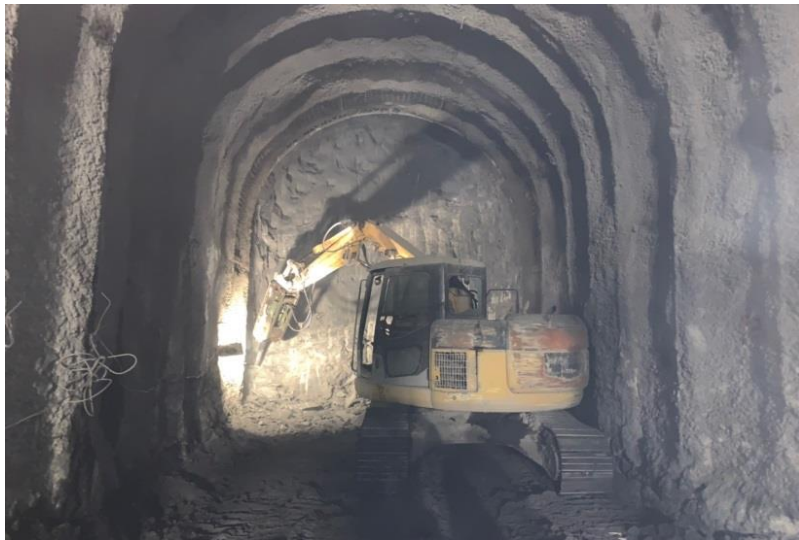
引水隧道開挖

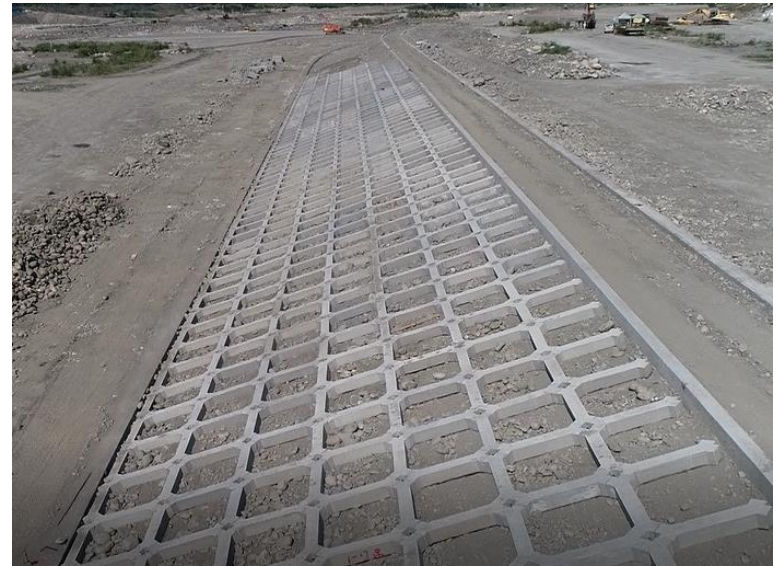
低水護岸TPYE-C 及 TPYE-D

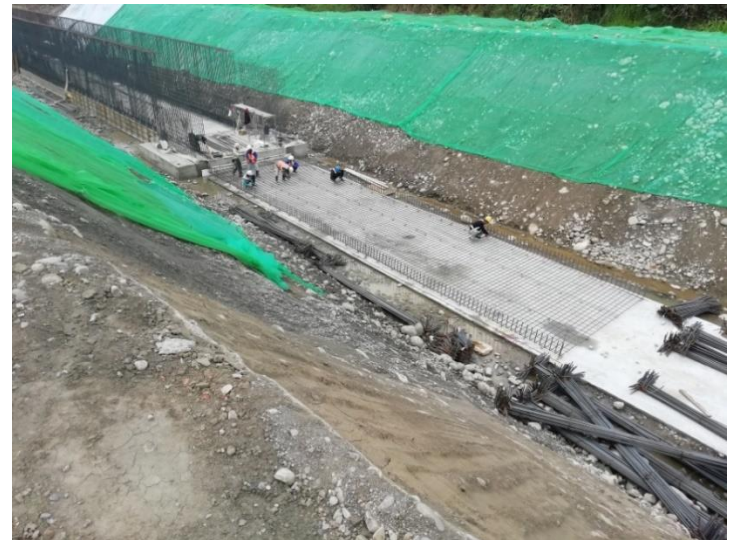
引水路箱涵

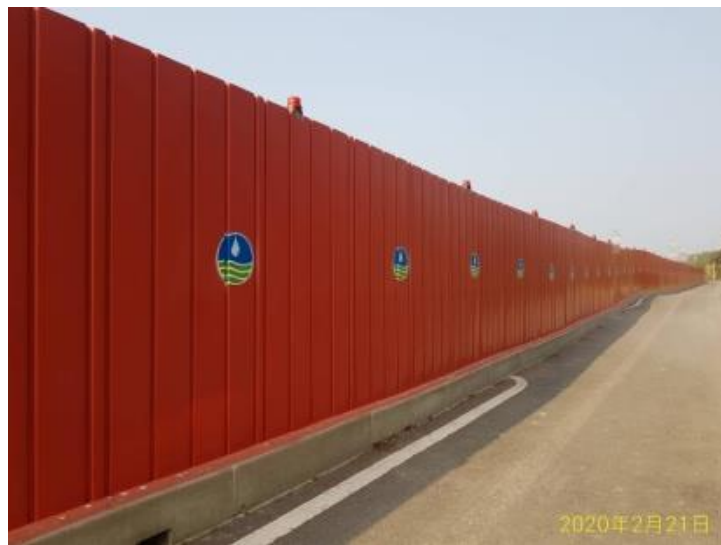
施工圍籬及防淤座

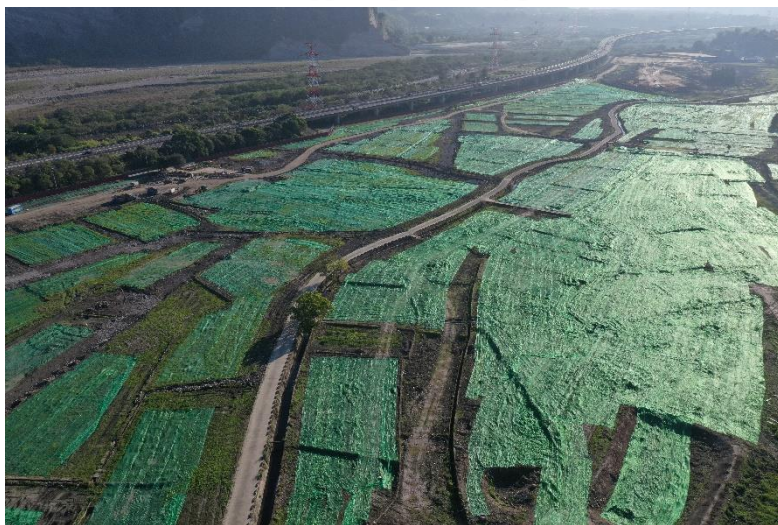
湖區清除掘除後  
鋪設防塵網

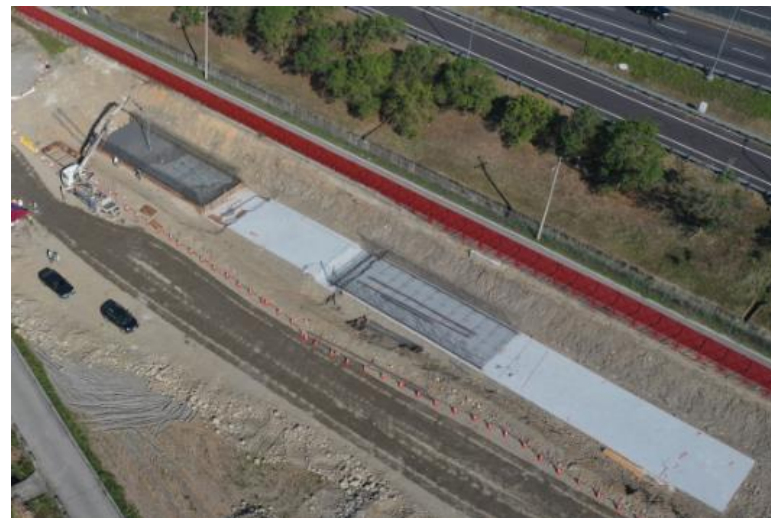
排水工程

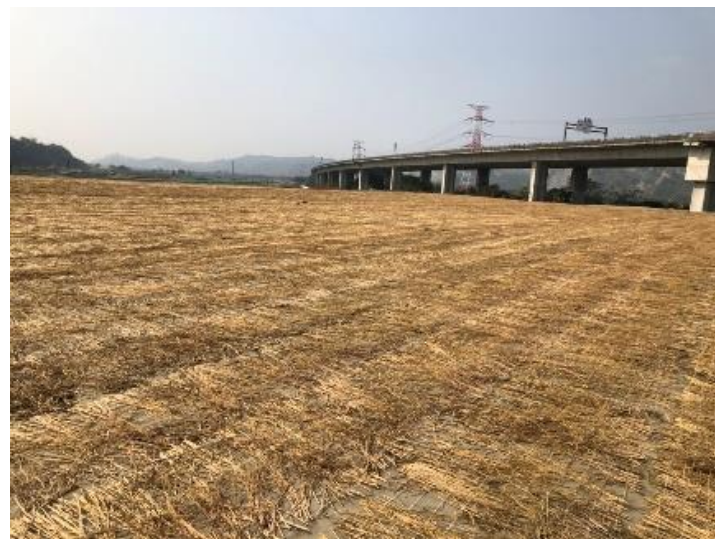
管理中心預定地回填完成  
鋪設稻草蓆

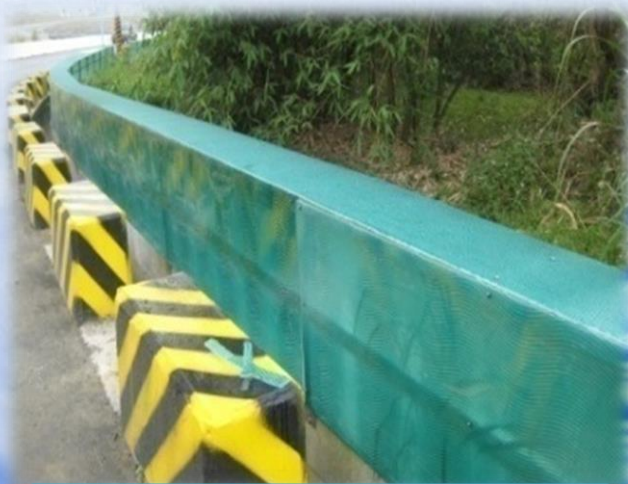
配合路死調查，研判其發生之熱點，並設立圍籬阻隔並預留動物可通行的生物通道，以降低路殺發生的可能

永久性生態圍籬(示意圖)

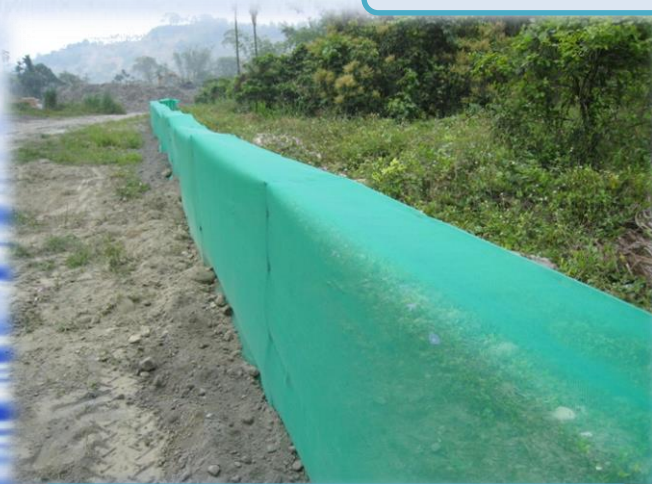
臨時性生態圍籬(示意圖)
