島衛軍人工湖

生態保育措施

《經濟部》长利塞中區水資源局

中華民國109年3月31日

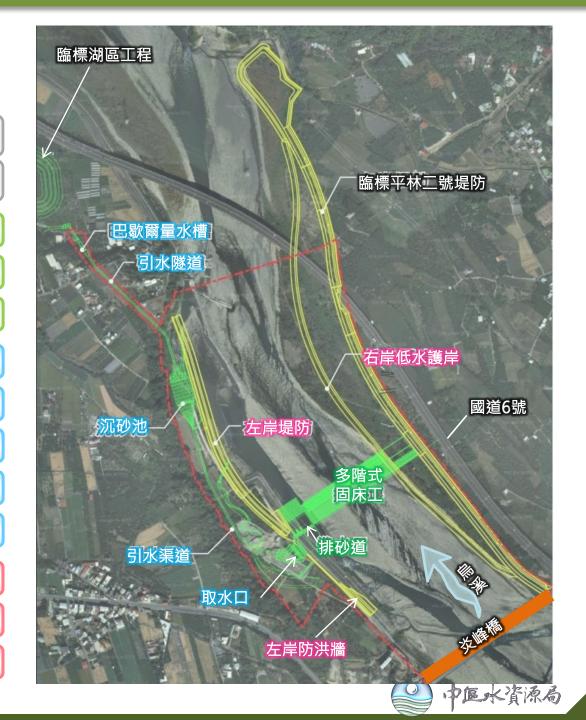
(1)工項及工程進度

多階式固床工(堰體、六角格框、異形塊)

排砂道(閘門、閘墩、墩座、靜水池、護坦)

堰 魚道(瀑布式魚道、近自然魚道)

取水口(EL.145m,直提式閘門*5)

渠道(斷面4m*4m,長462m)

沉砂池(逆坡工、囚砂溝、排砂暗渠)

隧道(內徑4m,長297m)

巴歇爾量水槽(長47.41m)

堤 護岸(長1,420m·砌石坡面、蛇籠、護坦)

防洪牆(長250m,牆體、坡面工、護坦)

堤防(長720m,坡面工、植生護坡、護坦)

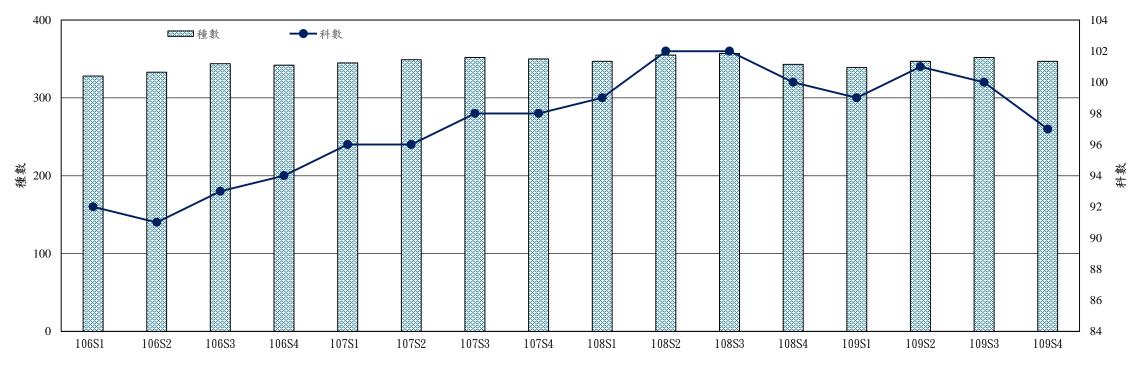
(1)歷季植物監測成果(1/2)

施工前

91~93科

328~344種

施工期間

94~102科

339~357種

- ✓ 施工前期間植物科數介於91科~93科間,種數介於328~344種間。
- ✓ 施工期間植物科數介於94科~102科間,以108年第2季和108年第3季最多, 種數介於339種~357種間,以108年第3季最多。

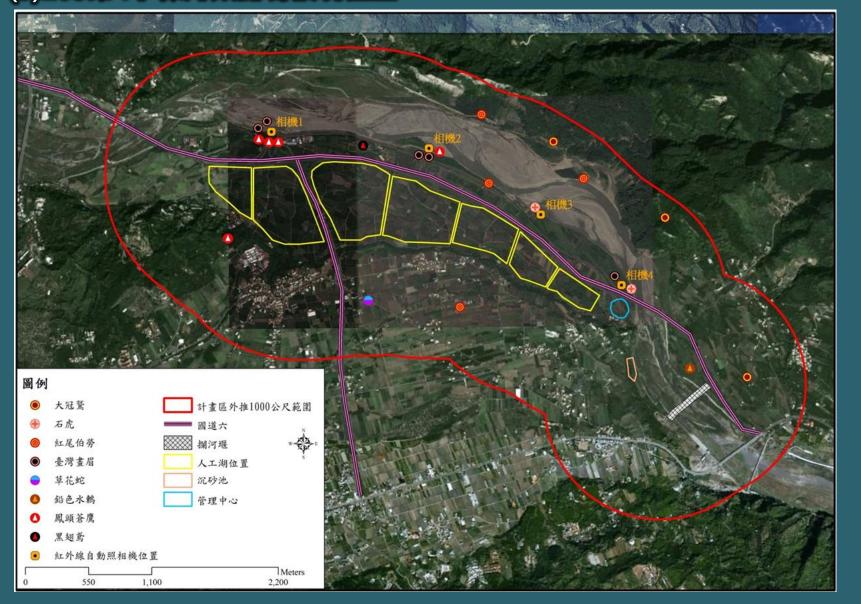
(3)109第4季保育類動物發現位置

- **1**種瀕臨絕種野生動物 (石虎)
- 4 種珍貴稀有野生動物 (大冠鷲、黑翅鳶、鳳頭蒼鷹及臺灣畫眉)
- 種其他應予保育之野生動物(紅尾伯勞、 鉛色水鶇及草花蛇)。

✓ 本季調查結果發現瀕臨絕種野生動物1種(石虎)、珍貴稀有野生動物4種(大冠鷲、 黑翅鳶、鳳頭蒼鷹及臺灣畫眉),其他應予保育之野生動物3種(紅尾伯勞、鉛色 水鶇及草花蛇)。

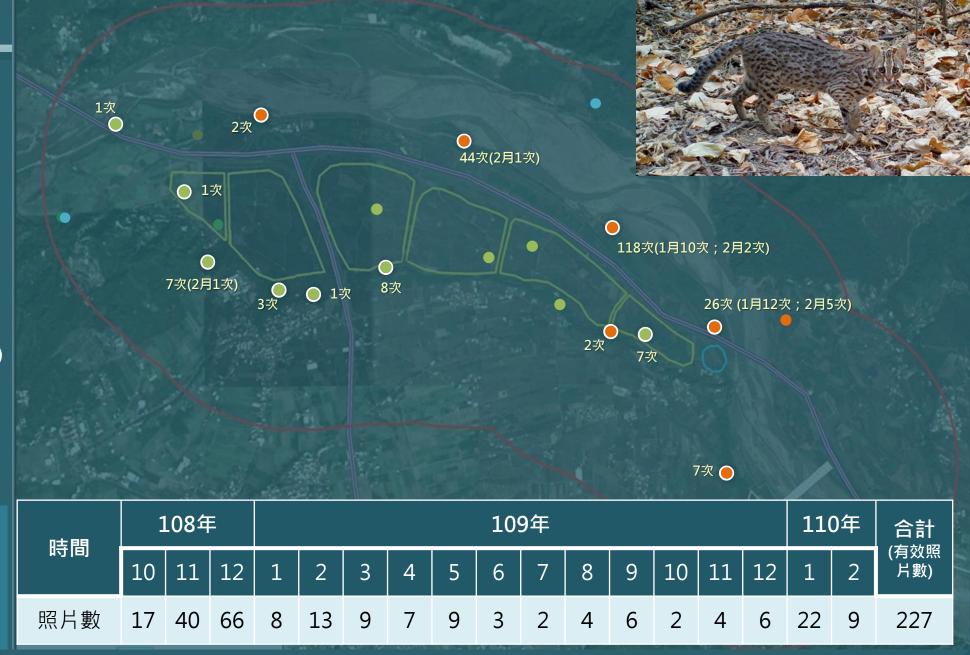
3.石虎保育 (1)紅外線相機

週邊紅外線自動 照相機監測成果

(共拍到227次)

(108/10/28~109/02/28)

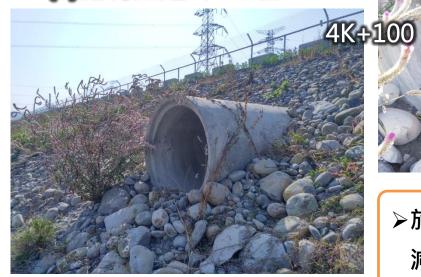
(3)動物通道-現地照

▶於動物通道洞口放置枯枝長草,增加隱蔽性減少流浪犬隻進入之可能;通道內鋪設土石及落葉,增加其自然度;洞口外設置貯水箱增加動物前來利用通道之機會。

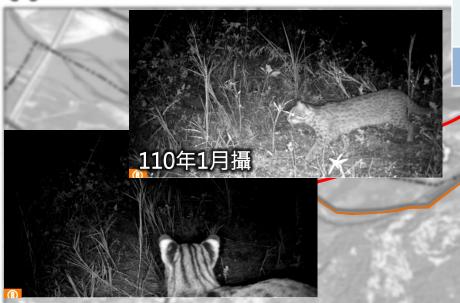
(4)石虎覓食區域補償

- ▶109年1月及6月於運土便道北 側種植地瓜,期能吸引老鼠。
- ▶種植面積約1000m²。

地瓜田與控制組相距1km,除架設自動照相機,各擺10具陷阱,1個月監測一次,每次4天3夜。

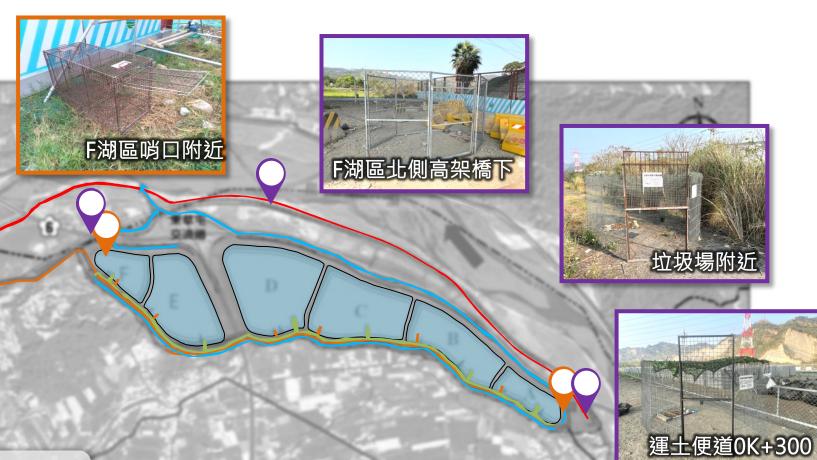
流浪動物 誘捕籠具

- ➤於流浪動物出沒處擺設兩 處誘捕籠具
- 戶與動保團體合作,於湖區 週邊設置三處圍網及架設 紅外線照相機,紀錄附近 流浪動物出沒情形,辨識 個體後,針對目標母狗進 行結紮。

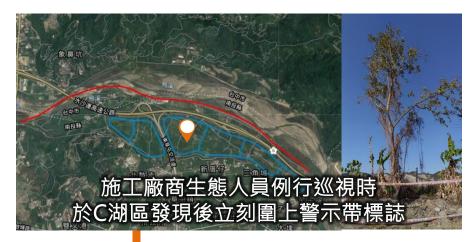
(2)延後地表清除俟黑翅鳶幼鳥離巢

▶幼鳥雖已離巢,但仍於週邊環境活動。樹木 會暫時保留,以提供黑翅鳶停棲利用。

110年 1/05 1/13 2/18

項次	諮詢意見	回覆說明
1	桃花心木移植延後與鳥巢護鳥作為,生 命教育加以宣導。	今年(110年)1月5日於湖區又發現黑翅鳶築巢育雛情形,隨即 暫停地表清除作業,並圍上警示帶標示,並以空拍及搭設鷹 架方式記錄雛鳥成長情形,記錄直至2月18日雛鳥離巢為止 本單位日後於工程人員生態教育訓練及民眾參訪時,分享延 後樹木移植避免影響黑翅鳶育雛之作為,增加對生態保育之 理解,使其理念內化至其心中。
2	建議4K+100m及4K+880m動物通道附近,研議設置淺水坑,以利動物喝水又可引誘動物過來利用動物通道。	感謝委員建議。已於兩處動物通道之臨河側入口設置貯水箱 並配合動物通道之自動相機監測監測其成效。
3	邊溝的動物逃脫設施,國道高速公路新建工程局有許多案例,網路上可下載「路死誰守」一書的PDF檔,建請參考另外動物廊道部分,建議是以植栽配置形成廊道,是否以硬體設施設置,應有專業且目的物種的研究,來當作依據,才能發揮功能。	己將「路死誰守」列為本計畫案重要之參考文獻。而動物廊 道則會與設計廠商(中興工程)與執行栽種作業廠商,以及現 地生態人員進行充分討論,並考量目標物種,以達到其最大 功效。

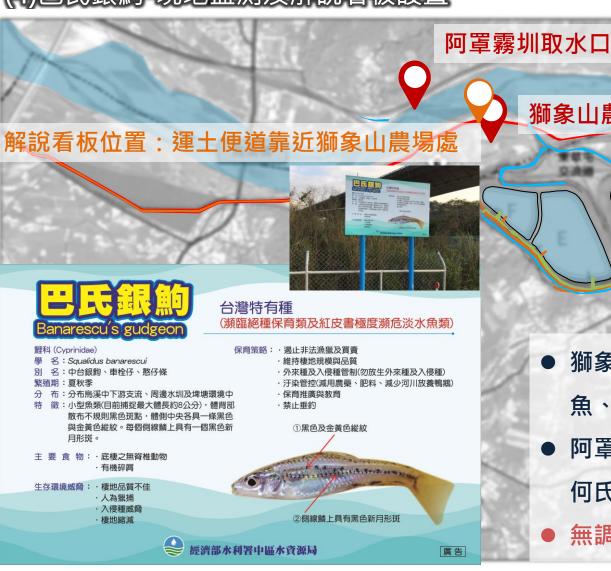
(4)巴氏銀鮈-現地監測及解說看板設置

自109年第4季起,針對「獅象山農 場」及「阿罩霧圳取水口」進行每 季一次的水域監測

- 獅象山農場調查到5種18隻次(包含臺灣鬚鱲、羅漢 魚、食蚊魚、雜交吳郭魚、極樂吻鰕虎)。
- 阿罩霧圳取水口調查到4種16隻次(包含臺灣石籟、 何氏棘魞、粗首馬口鱲、雜交吳郭魚)。
- 無調查到保育類物種。

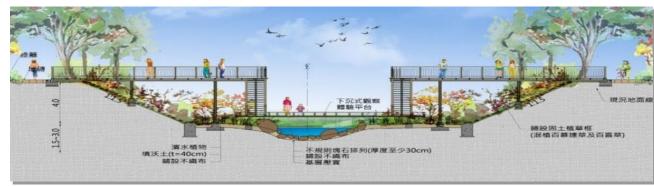
(1)魚道設計

A.近自然魚道 一般魚種或幼魚、底棲蝦蟹

B.瀑布式魚道 跳躍、游泳能力較高魚種

目標魚種:台灣石驞、粗首鱲、明潭吻鰕虎、埔里中華爬岩鰍

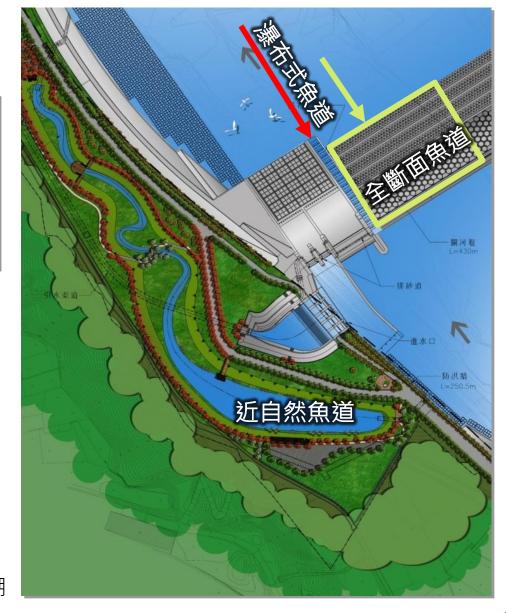
C.全斷面魚道

高流量時,主堰下游階梯式格框落差25、50cm,可供魚類直接上溯

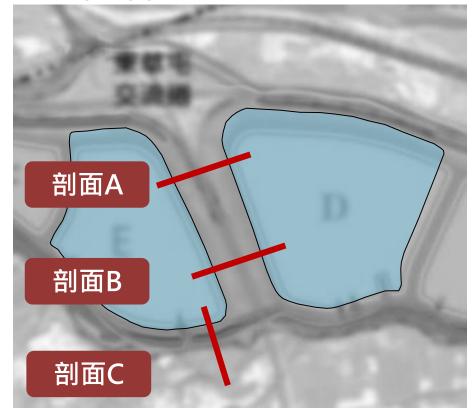
(4)生態廊道配置方案

> 該區為國6東草屯交流道下,兩側綠帶寬各約40~60m。

原規劃設計:種植喬木為主

經評估後:增加種植灌木數量,供生物躲藏空間

選用原則:原生、有開花、食用果實。

項次	綜合決議	回覆說明				
2	生態檢核相關成果報表請呈現於會場供委員查閱與討論。	遵照辦理,會議當日將資料陳列於會議室供委員參閱。				
3	動物圍籬路線應因地制宜,施設過程中盡量保留原生樹種。	遵照辦理。後續現地設置相關保育措施前,都會經過確種確認、討論與評估,除 優先保留原生樹種 外,若遇銀合歡等 外來物種 時將 一併清除 。				
4	生態廊道跨橋須考量標的物種 及參考相關監測成果後據以進 行效益評估與設計。	經檢討後生態廊道將先採用 <mark>增加灌木</mark> 提供動物躲藏空間之方式處理,並待取得長期監測成果後,再行評估是否增設其他方式之通道。				
5	各委員所提供之意見,請納入 執行參考辦理,並確實回覆說 明。	遵照辦理,本局每月定期召開「 生態保育措施進度會議 」檢討目前保育措施辦理情形,包括檢視各委員意見之回復辦理內容,並於歷次會議確實回覆說明。

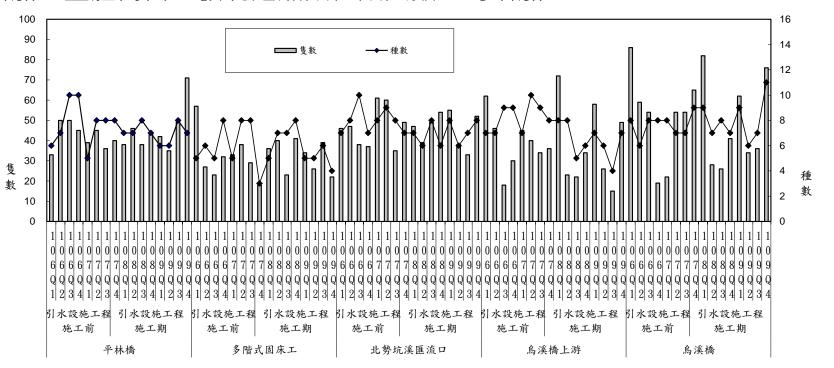
三、水域生態監測結果(3/10)

- ✓ 歷次調查發現埔里中華爬岩鰍1種,屬其他應予保育之野生動物(第三級保育 類物種)。
- ✓ 歷年趨勢相較,烏溪水量豐枯水期變化明顯,春夏季為豐水期開始,水量明顯增加,整體而言,發現之魚類種類與數量均增加。

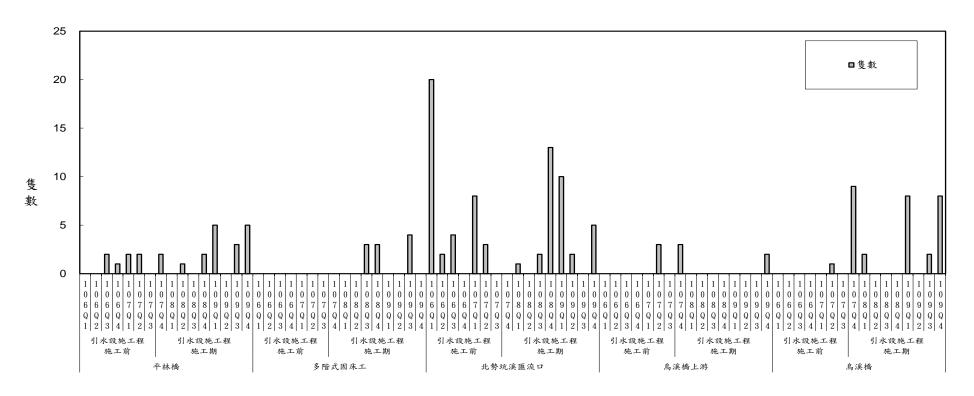
三、水域生態監測結果(4/10)

埔里中華爬岩鰍於環說階段已有調查記錄,於歷次監測中持續有調查紀錄,整 體來說平林橋、北勢坑溪匯流口及烏溪橋測點皆穩定出現,多階式固床工及烏 溪橋上游於施工期偶有調查紀錄,經檢視施工前即少有調查紀錄。

埔里中華爬岩鰍於環說階段已有調查記錄,於歷次監測中持續有調查紀錄。整體來說平林橋、北勢坑溪匯流口及烏溪橋測點皆穩定出現,多階式固床工及烏溪橋上游於施工期偶有調查紀錄,惟施工前即少有調查紀錄

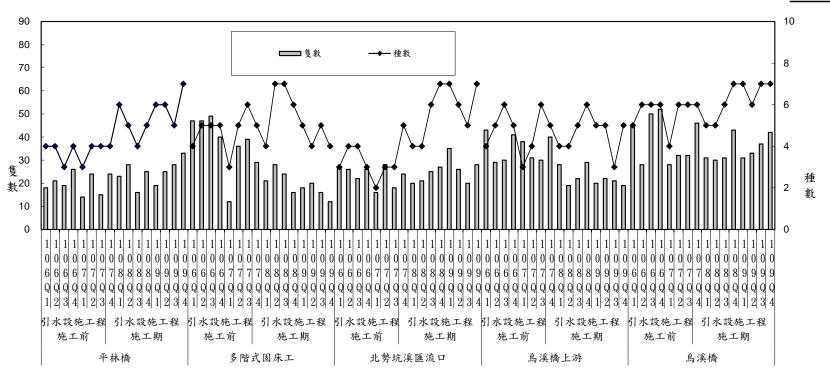
三、水域生態監測結果(5/10)

- ✓ 歷次調查發現到台灣特有種共有2種(擬多齒米蝦及拉氏清溪蟹)。
- ✓ 與歷年趨勢相較,烏溪水量豐枯水期變化明顯,整體而言,發現之底棲類種類與數量均略有波動。

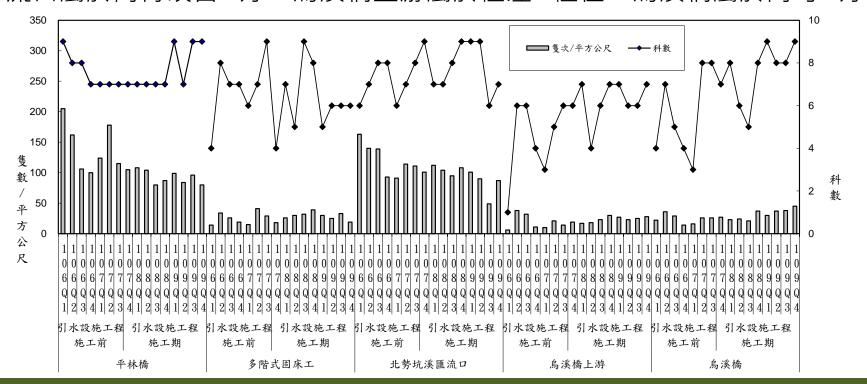
三、水域生態監測結果(6/10)

✓ 歷年趨勢均受烏溪水位變動較大影響,夏季氣溫較高,數量有略增情形,於 秋冬季種類均會恢復穩定,而春夏季溫度偏高,水生昆蟲活動力高,種類較 多,數量則因水量變動大而略有波動。歷次各測站FBI指數介於2.55~8.00之間,平林橋屬於尚可~優良、多階式固床工屬於尚待改善~極佳、北勢坑溪匯 流口屬於尚待改善~好、烏溪橋上游屬於極差~極佳、烏溪橋屬於尚可~好。

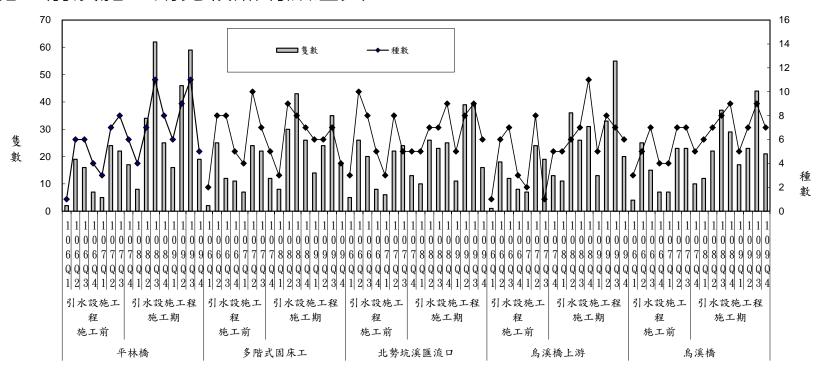
三、水域生態監測結果(7/10)

- ✓ 主要分佈於池塘及溪流附近,均為普遍常見物種。
- ✓ 歷季調查結果中,共記錄1種臺灣特有種短腹幽蟌。
- ✓ 氣候及氣溫仍為影響蜻蛉目成蟲數量之主要因素, 施工前及施工期比較無明顯差異。

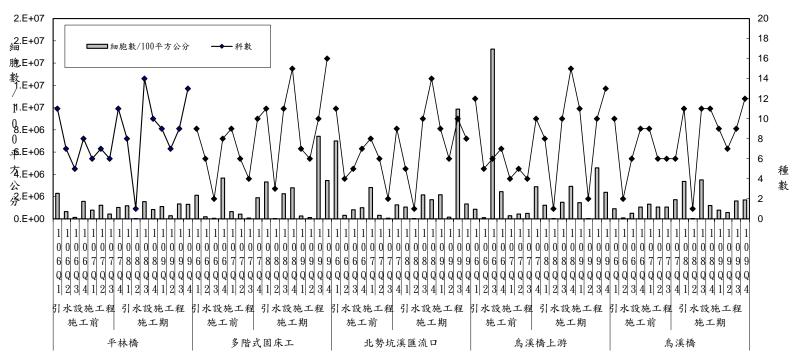
三、水域生態監測結果(8/10)

- ✓ 歷次各測站藻屬指數(GI)介於0.00~42.00之間,屬於輕度到嚴重污染水質;腐水度指數(SI)介於0.00~1.95之間,屬無污染水質至β-中腐水水質。
- ✓ 各測站測值所出現之種類與數量略有增減,可能因烏溪流域豐枯水期降雨不平均,流量變化大,使附著藻類數量有較大變動,整體而言波動應屬自然季節性變化。

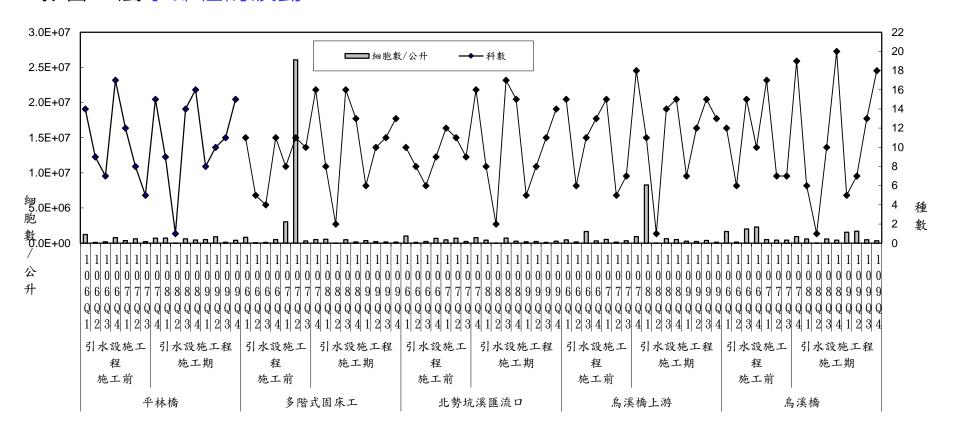
三、水域生態監測結果(9/10)

✓ 歷季所記錄之物種整體上隨著季節變化,主要受到日照、水量及溫度等變化 影響,屬季節性的波動。

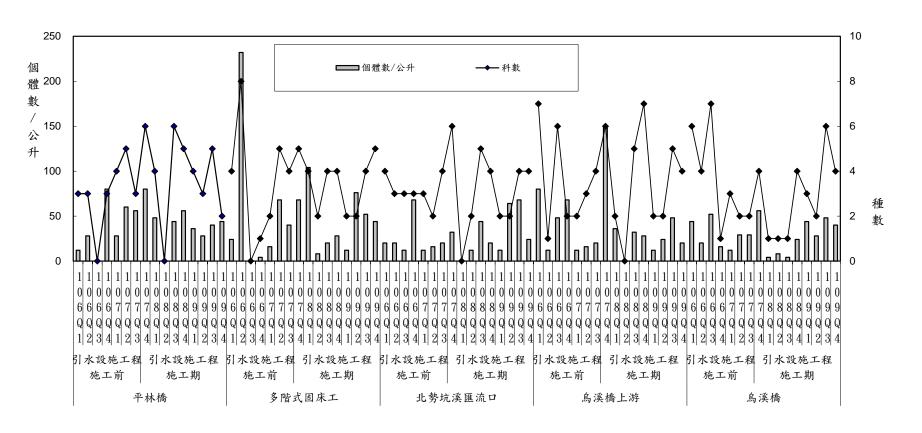
三、水域生態監測結果(10/10)

✓ 歷季浮游動物種類與數量之波動並無規律之週期,施工前及施工期比較無明顯差異。
