鳥嘴潭人工湖

生態保育措施

經濟部水利署中區水資源局

中華民國111年3月31日

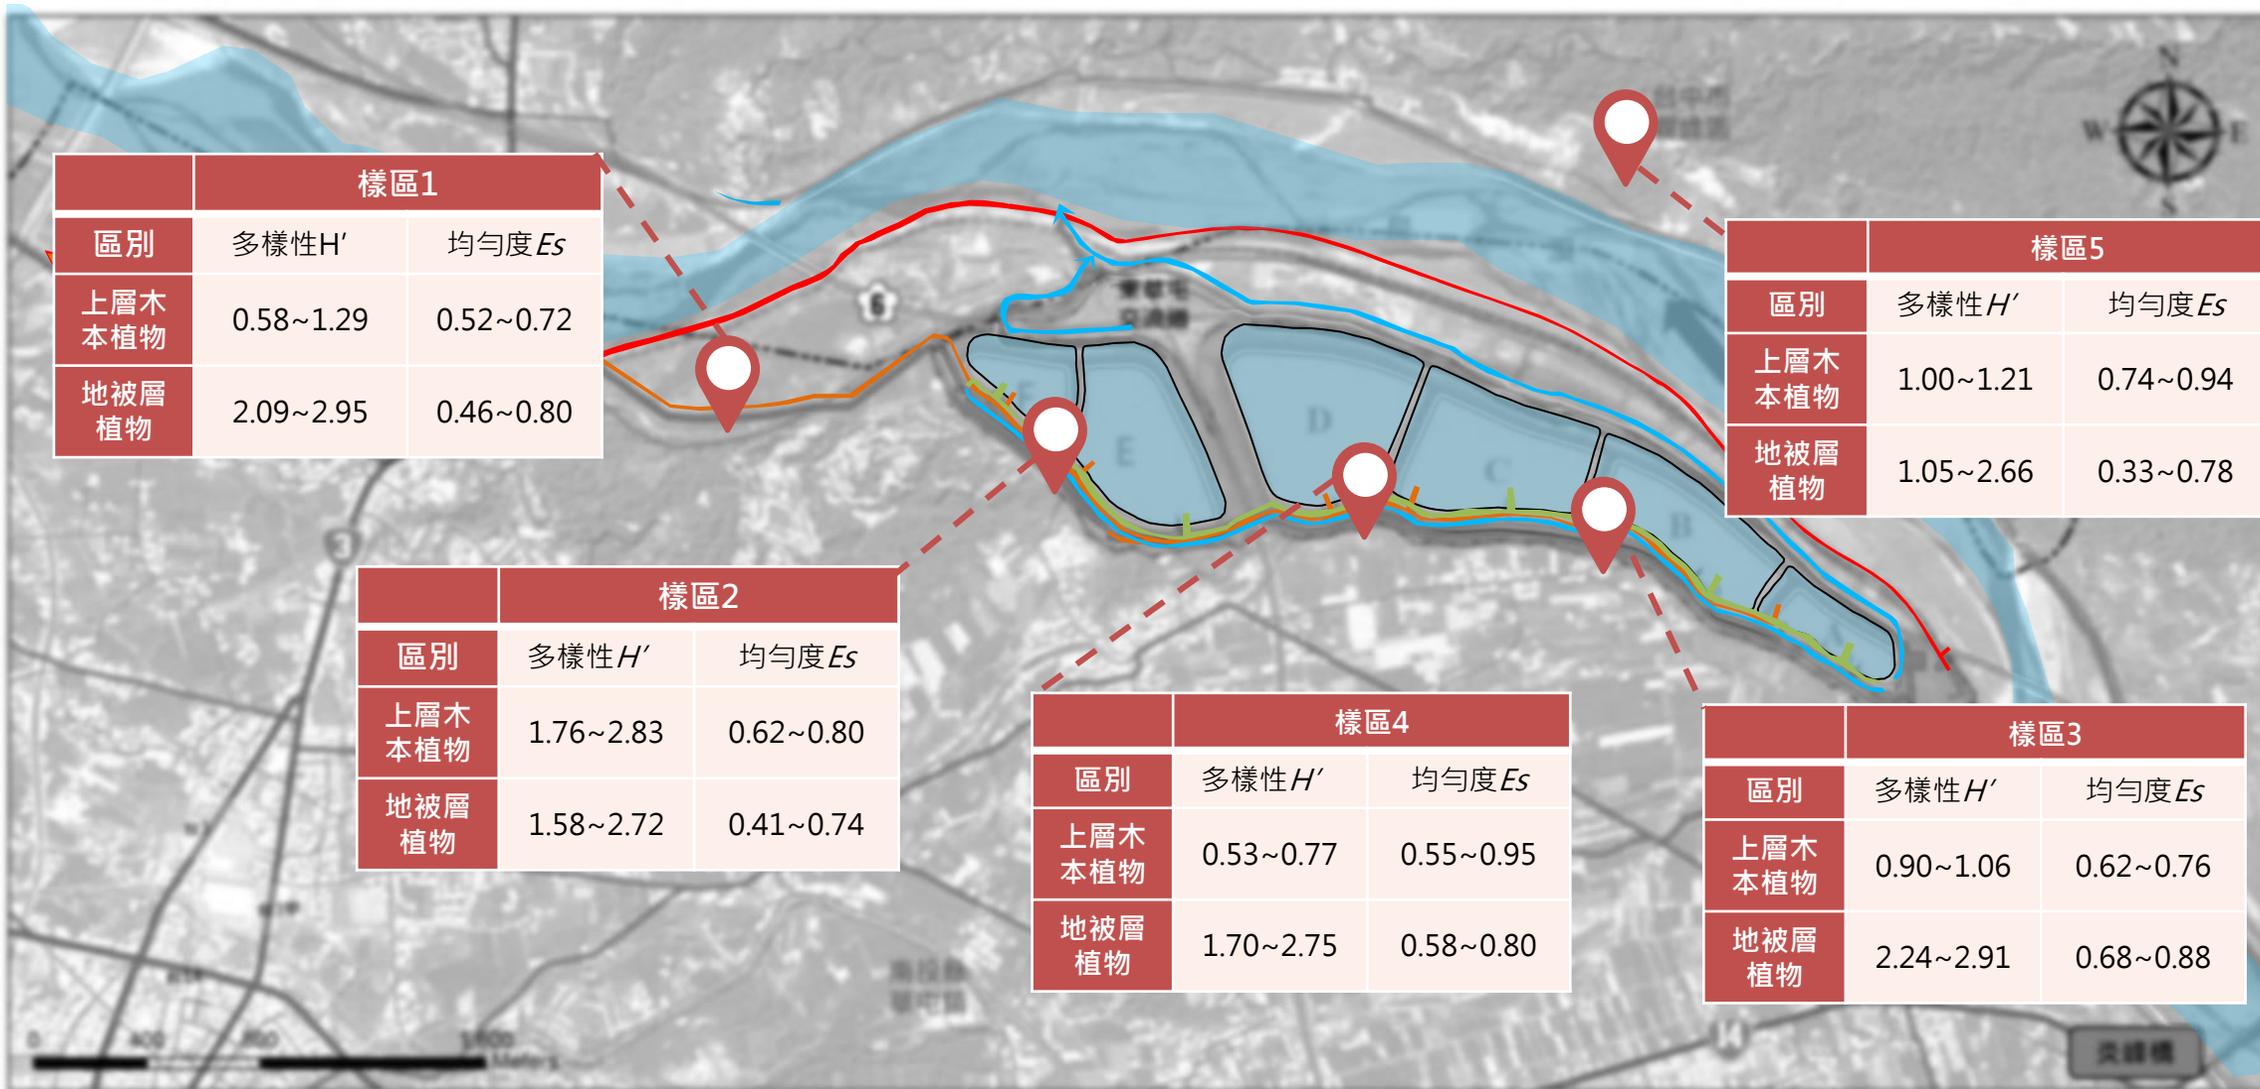
(2) 歷季植物監測成果

- H' 為Shannon指數，此指數受種數及個體數影響，種數愈多，種間的個體分佈愈平均，則值愈高。
- E_s 指數可以明顯的指示出植物社會組成的均勻程度。指數愈高，則組成愈均勻；反之，如果此社會只有一種時，指數為0。根據數值的大小，可將樣區之均勻程度粗分為以下三個等級，良好： $E_s > 0.70$ ；均等： $0.5 < E_s \leq 0.70$ ；不均勻： $E_s \leq 0.5$ 。

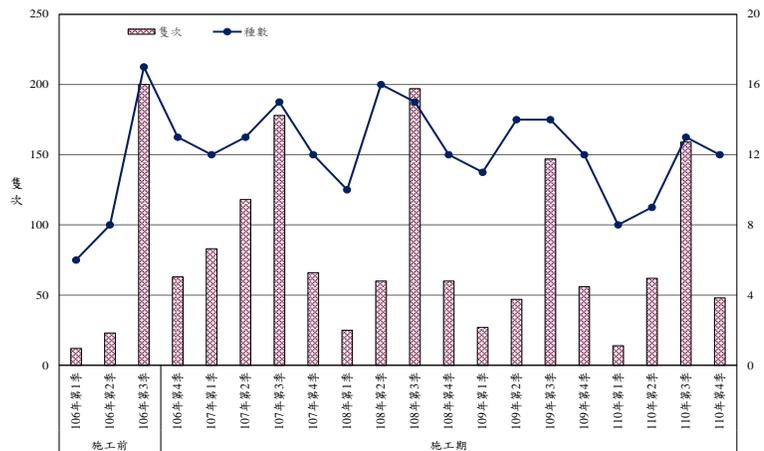
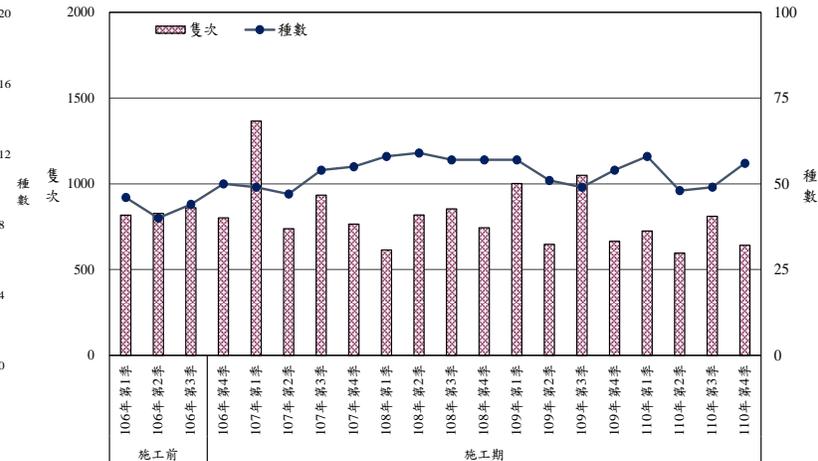
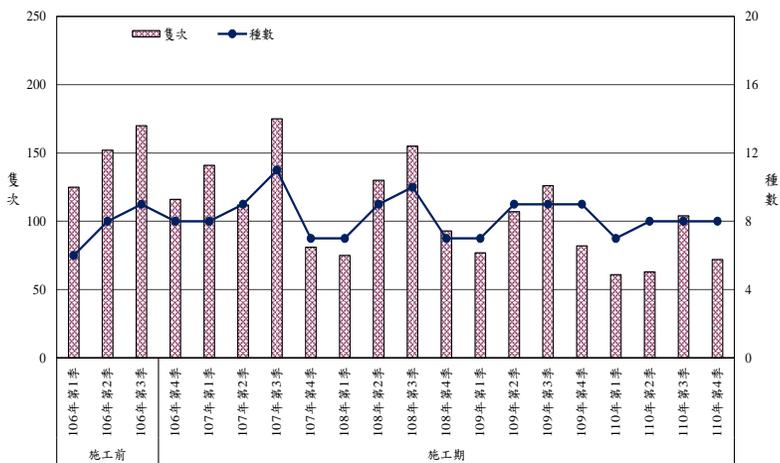
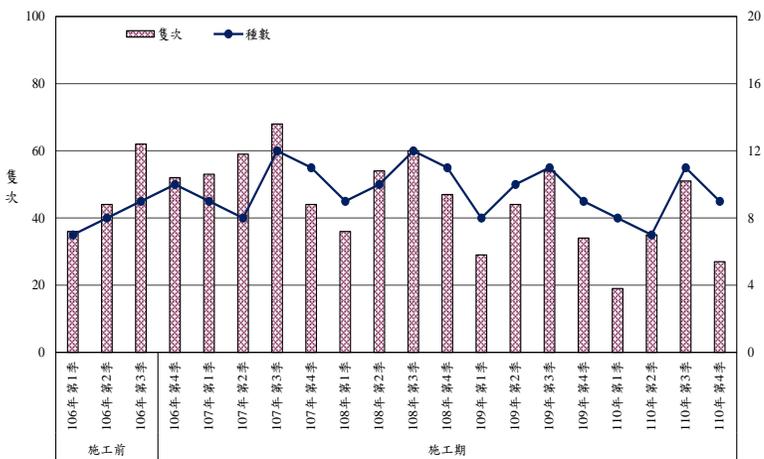
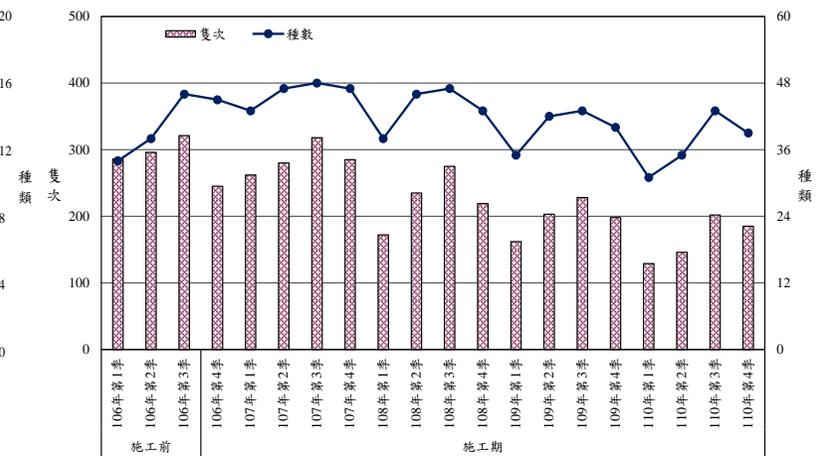
(3) 歷季動物監測成果

■ 整體而言，種數及數量以夏季較為豐富，若以110年第4季與去年同季相較，種數差異不大但數量略微減少，推測與計畫區大面積整地造成植被面積縮減，且周圍工程車輛頻繁進出、施工震動等因素影響有關。

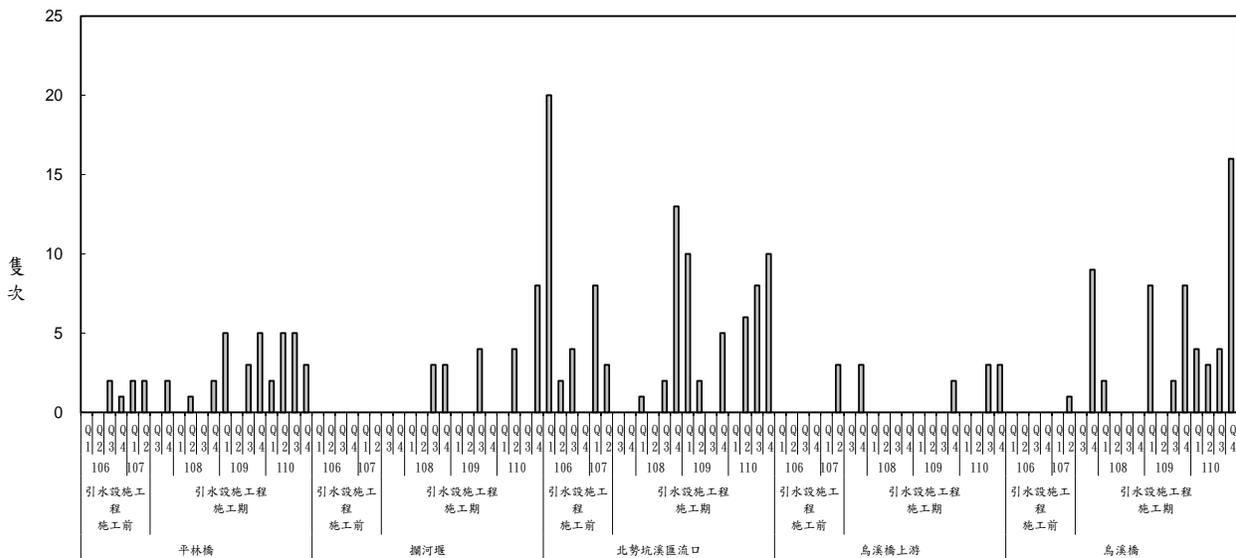
埔里中華爬岩鰍歷年監測結果

埔里中華爬岩鰍於環說階段已有調查記錄，於歷次監測中持續有調查紀錄。檢視**歷年同季**數據，平林橋即北勢坑溪匯流口施工階段呈穩定出現，多階式固床工、烏溪橋上游及烏溪橋偶有調查紀錄，**多階式固床工於右岸完工後則有出現紀錄**。

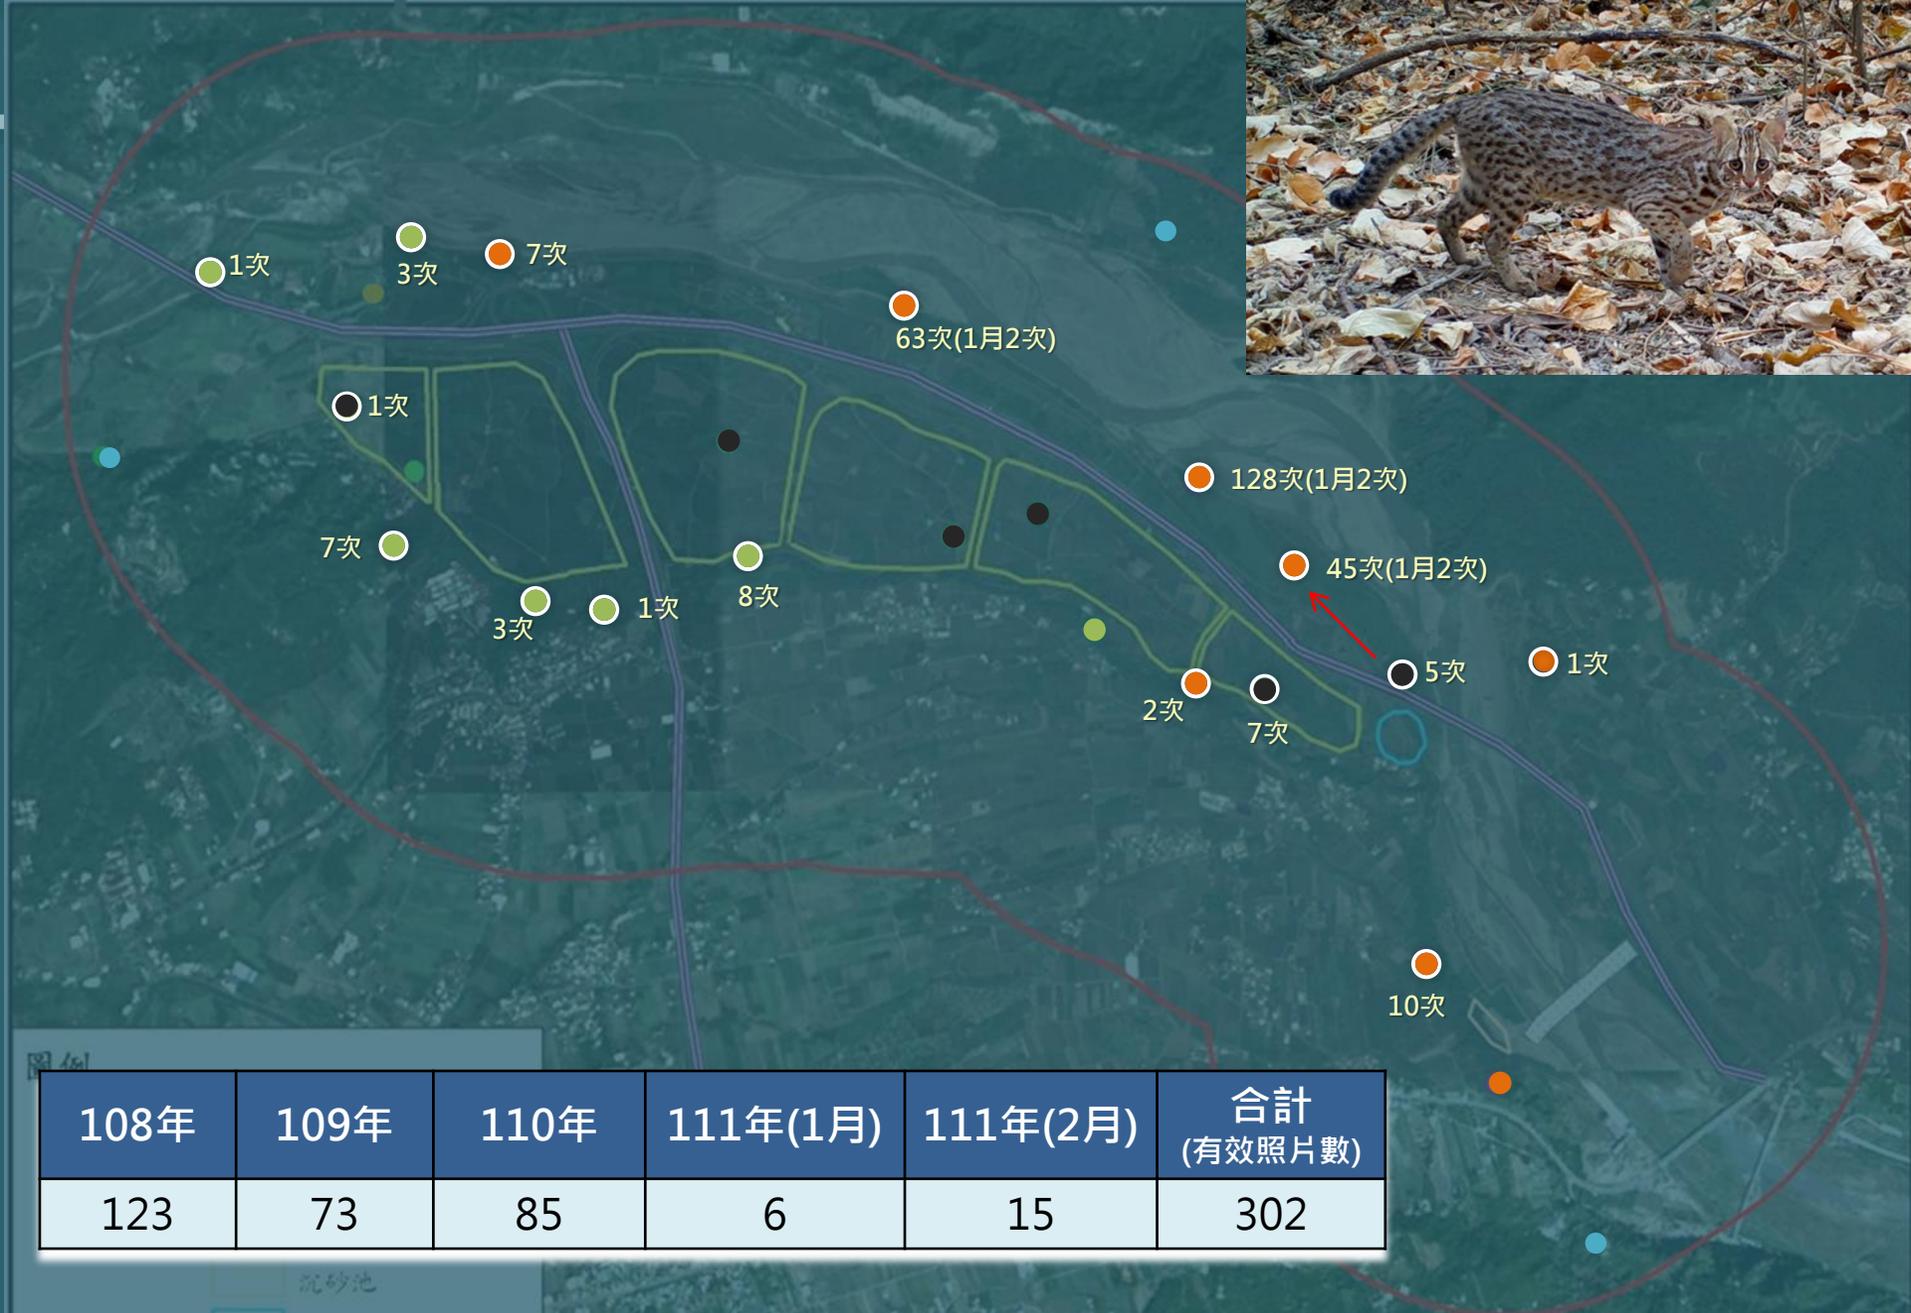
週邊紅外線自動 照相機監測成果

(共拍到**302**次)

(108/10/28~111/02/25)

108年	109年	110年	111年(1月)	111年(2月)	合計 (有效照片數)
123	73	85	6	15	302

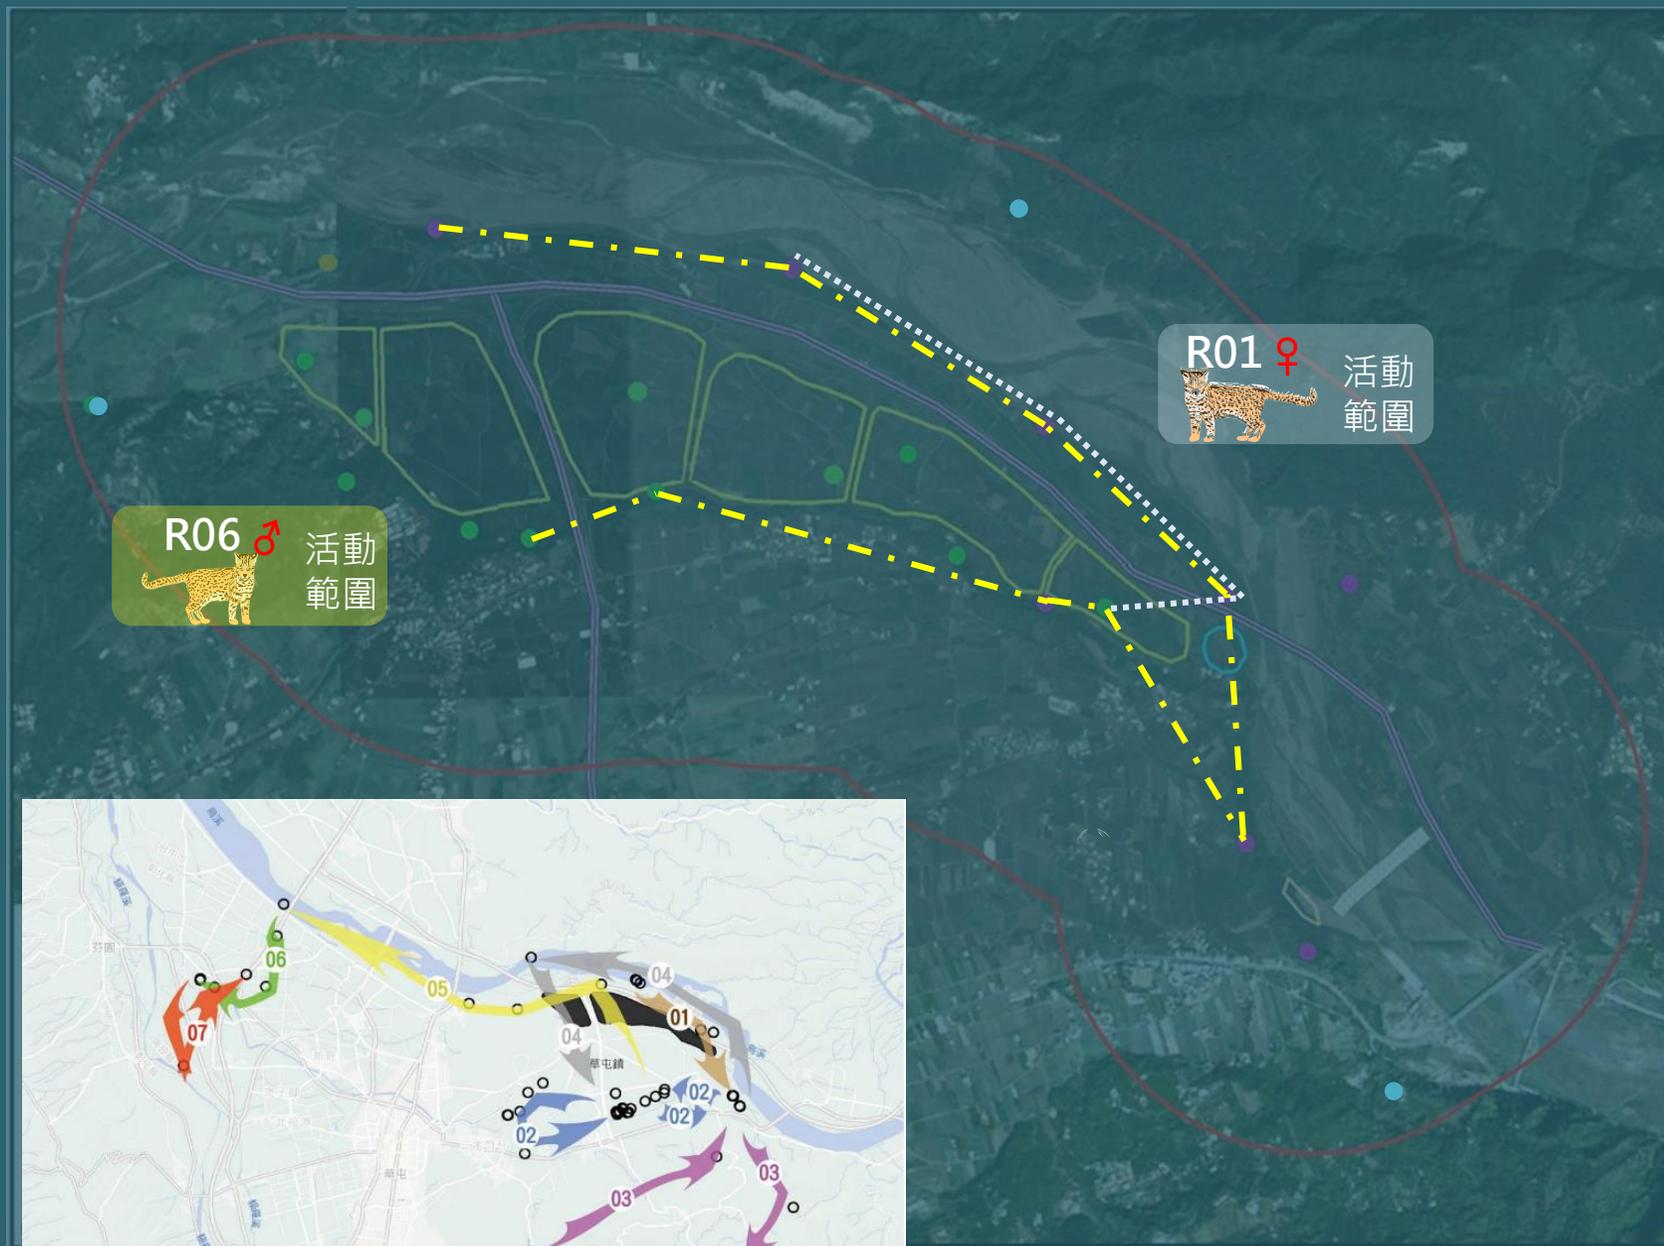
BBM01(追蹤個體)活動圖

- 當該個體日棲點位鄰近工區時立即啟動因應(車輛放慢速度、禁鳴喇叭)
- 濱溪河灘地為重要廊道。

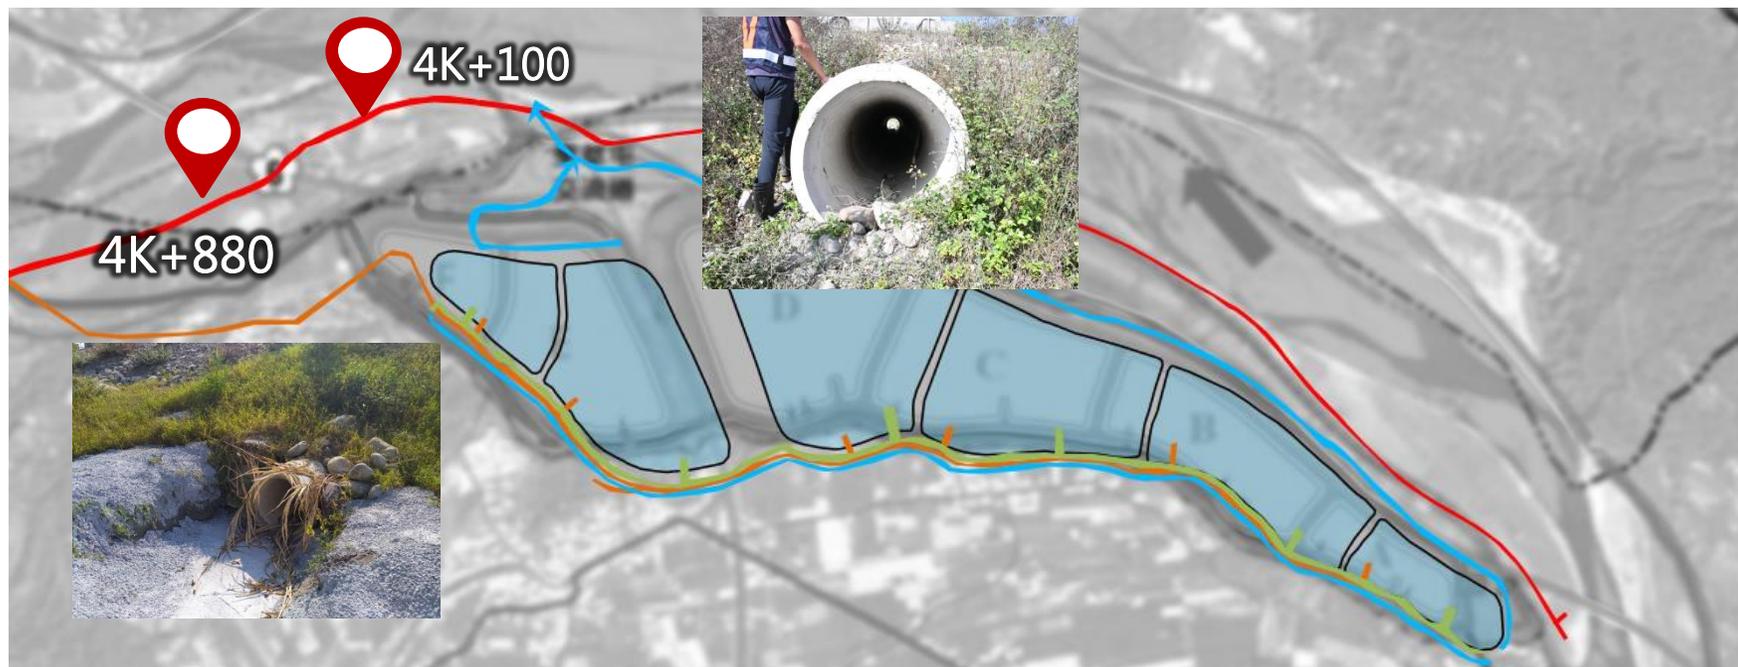
(4)動物通道

自109年6月設置起統計至111年2月底

4K+880

石虎	貓	白鼻心	鼠科	尖鼠科	野鴿	長尾真稜蜥	多線南蜥
1	58	30	58	2	2	6	17

4K+100

石虎	藍磯鶉	鼠科	白鼻心	蝙蝠	洋燕	狗	長尾南蜥
3	1	2	35	14	20	9	3

項次	諮詢意見	回覆說明
1	<p>動物通道的效果顯然只對貓、鼠類和白鼻心有效，是否要加以改善？包括引導措施或入口處的改善，請再酌。如果無法針對保全標的或關注物種達到成效，可能就要採行其他的策略。</p>	<p>於110年12月於施工便道4K+100m處之動物通道有3筆石虎利用通行之畫面紀錄，但後續仍會持續留意本措施可加強改善之處，以提升此措施之成效。</p>
2	<p>營運期的環境管理有以下重點：人工湖區避免花園式的造景。建議應該要能夠與烏溪南岸的河灘地景觀相連接，以擴大河灘地的棲地和廊道的生態效益。 區域內(烏溪以南)的犬隻有效管理是整體野生動物環境品質提升的關鍵。</p>	<p>感謝委員寶貴意見。周邊植栽皆參考符合環說書建議，並以台灣原生種、環境監測曾於周邊環境調查到之物種為主，以達適地適種之目標。在動物廊道規劃設計上，考量部分動物隱蔽習性，亦會增加灌木種植數量。而為連結北側高灘地，規劃增設跨越北側明渠排水之廊道，以維持動物穿越路徑之完整性。</p> <p>目前除與在地主管機關-南投縣家畜疾病防治所外，亦有與動保團體-台灣之心進行流浪犬貓TNvR之措施，並於110年10月北勢里活動中心辦理下鄉絕育活動。藉由自動相機所拍攝到之流浪狗影像進行辨識及數量估算，瞭解其族群數量之變化趨勢，以盡力達到流浪動物減量之目標。</p> <p>由於烏溪沿岸河灘地之主管機關為第三河川局，本單位將持續與該單位合作並協調相關生態保育事宜，以達到保育及相關措施營造之目標。</p>

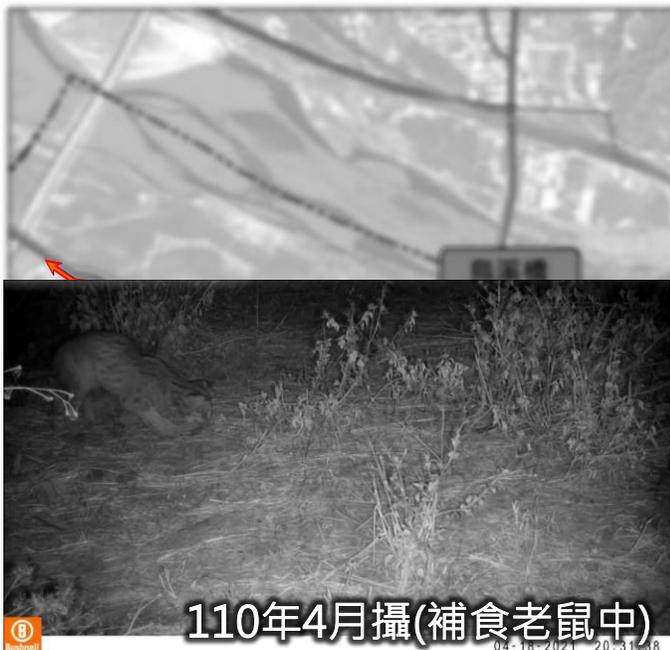
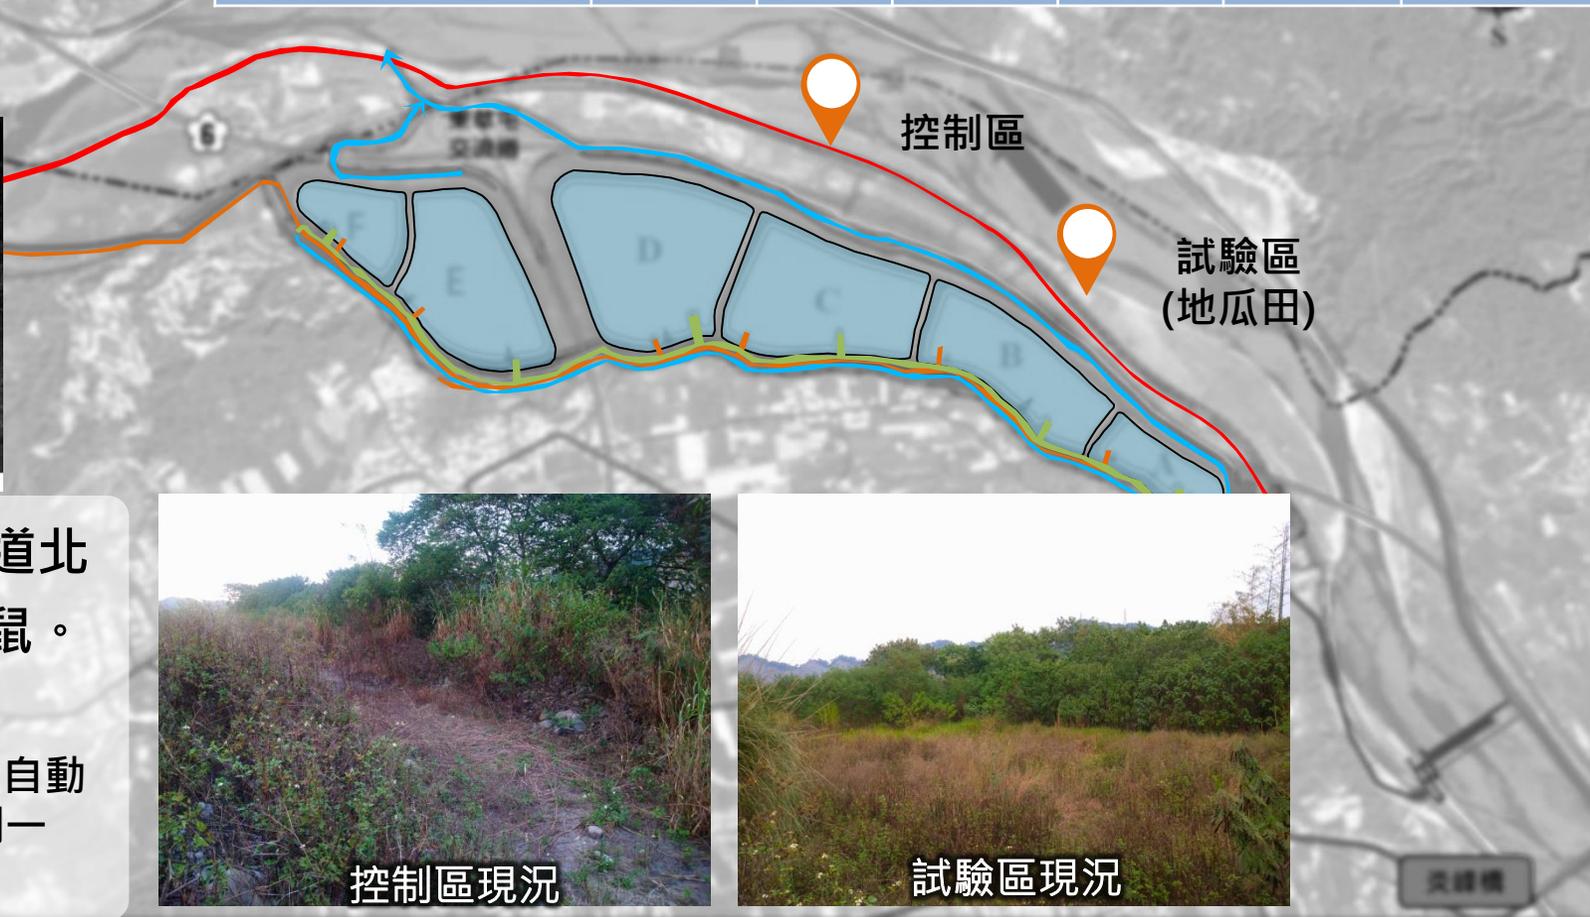
(5)石虎覓食區域補償

- 109年1月及6月於運土便道北側種植地瓜，期能吸引老鼠。
 - 種植面積約1000m²。
- 地瓜田與控制組相距1km，除架設自動照相機，各擺10具陷阱，一季監測一次，每次4天3夜。

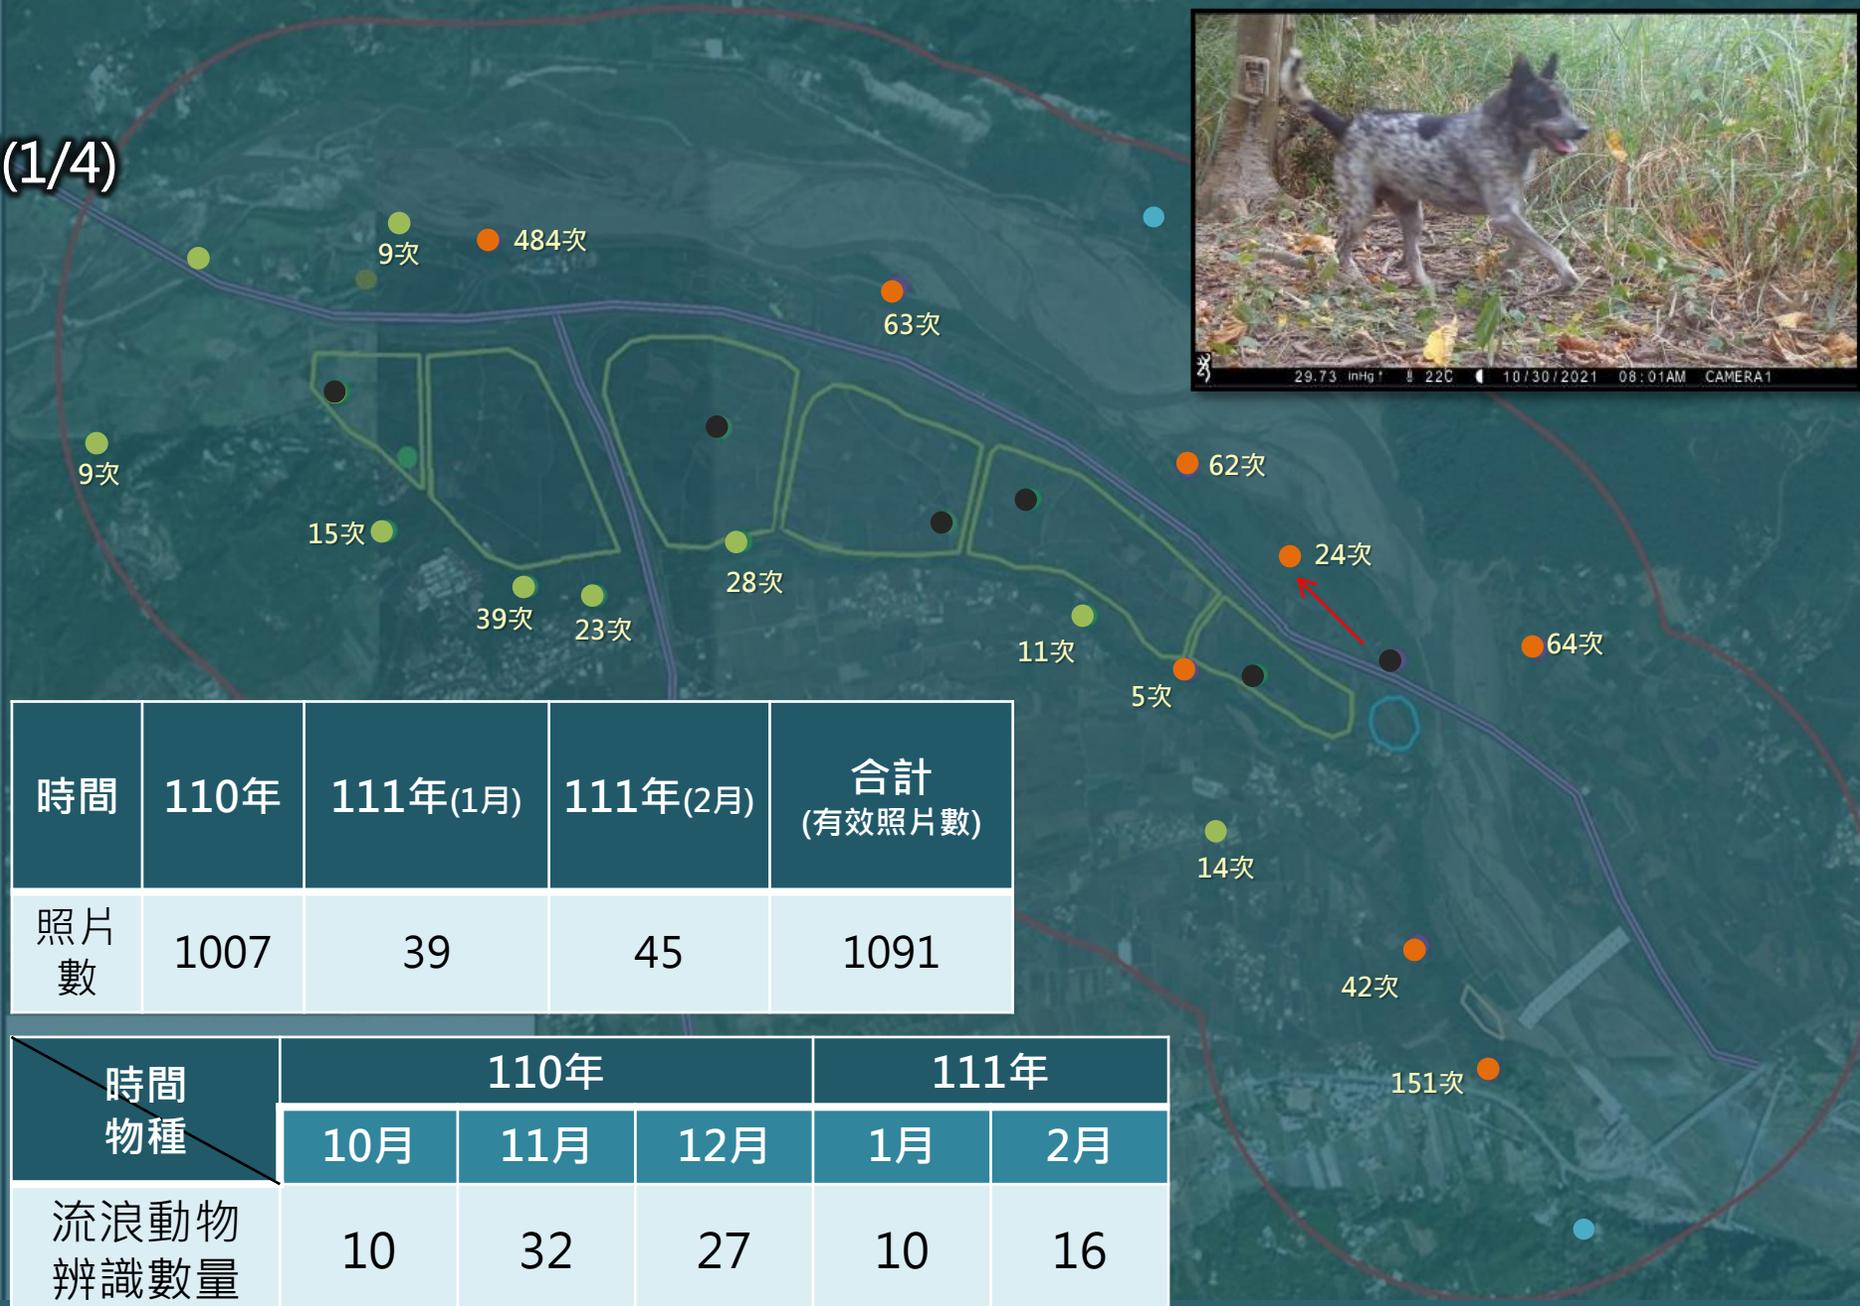
(6) 周邊流浪動物防制(1/4)

➤ 紅外線自動照相機監測流浪狗共拍到

1091次

(110/01/01~111/02/25)

➤ 110年10月起拍獲之流浪犬隻進行辨識

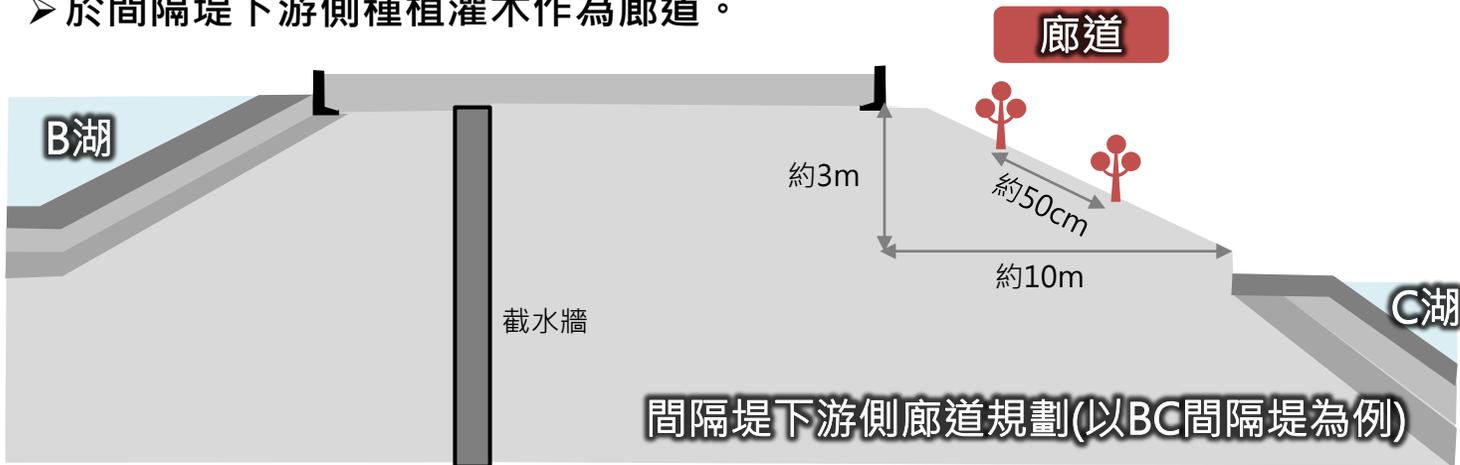
➤ 於間隔堤下游側種植灌木作為廊道。

預計111年7月於BC湖區間隔堤試作，作為其他間隔堤之參考

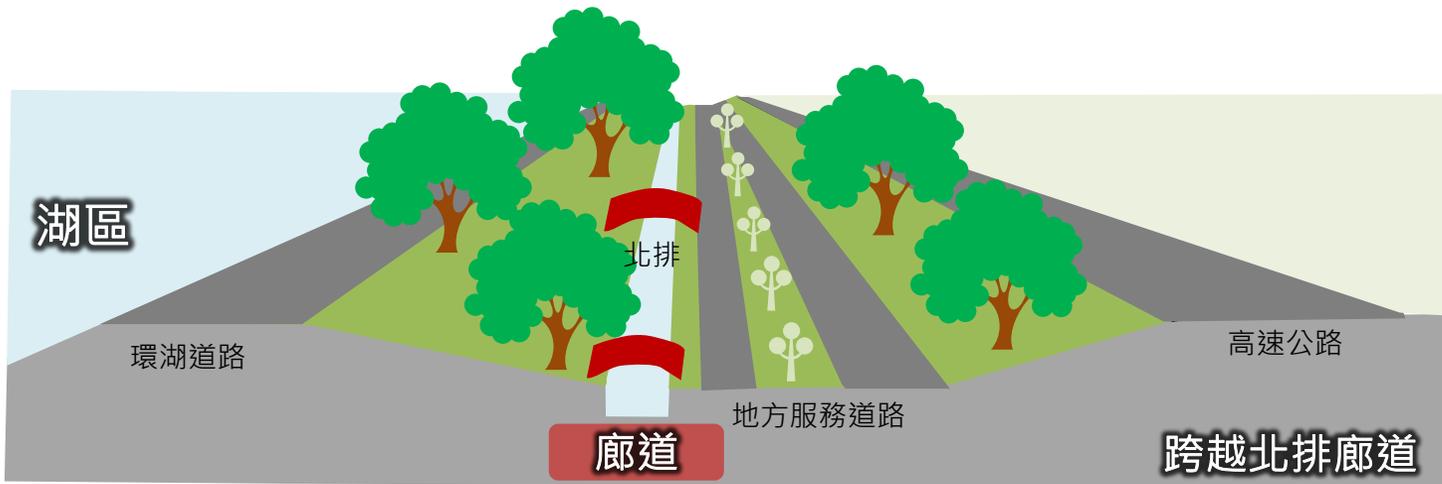
➤ 因應地方服務道路外移，預計設置跨越北排之廊道。

預計施作永久構造物，並植生做為廊道

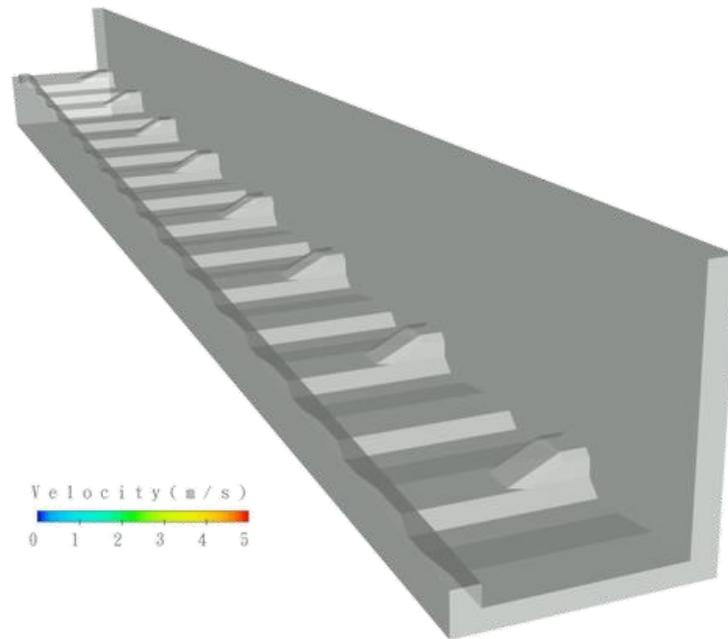
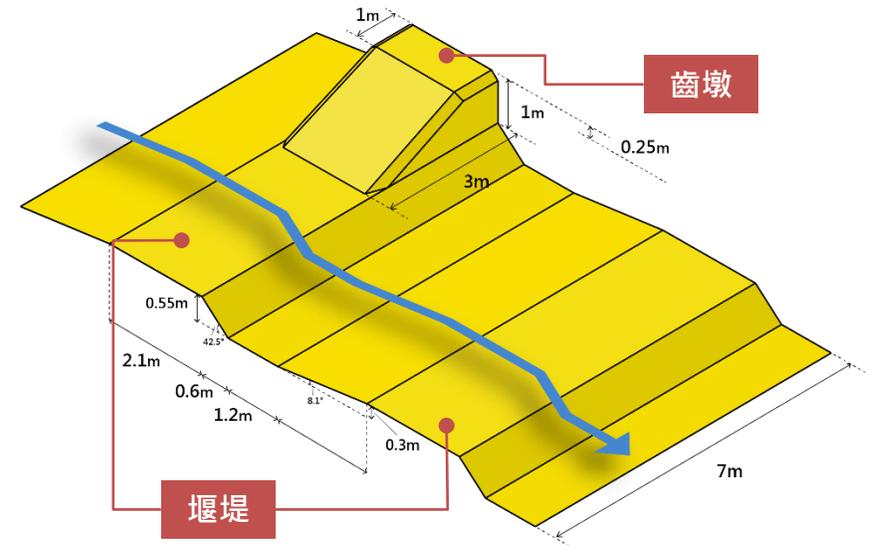
(2) 瀑布式魚道設計及調整(1/2)

適合流速

- 平均流速約1.8m/s
- 適合跳躍式魚種游速

足夠水深

- 銜接70公分深水墊
- 可供魚群上溯過程暫歇
- 避免遭鳥類捕捉風險

自然排砂

- 水流集中右側
- 左側渦流防止淤砂

固床原理

- 兼具固床工保護河床

本工程 總長 92公尺
瀑布式魚道 總落差 3.75公尺

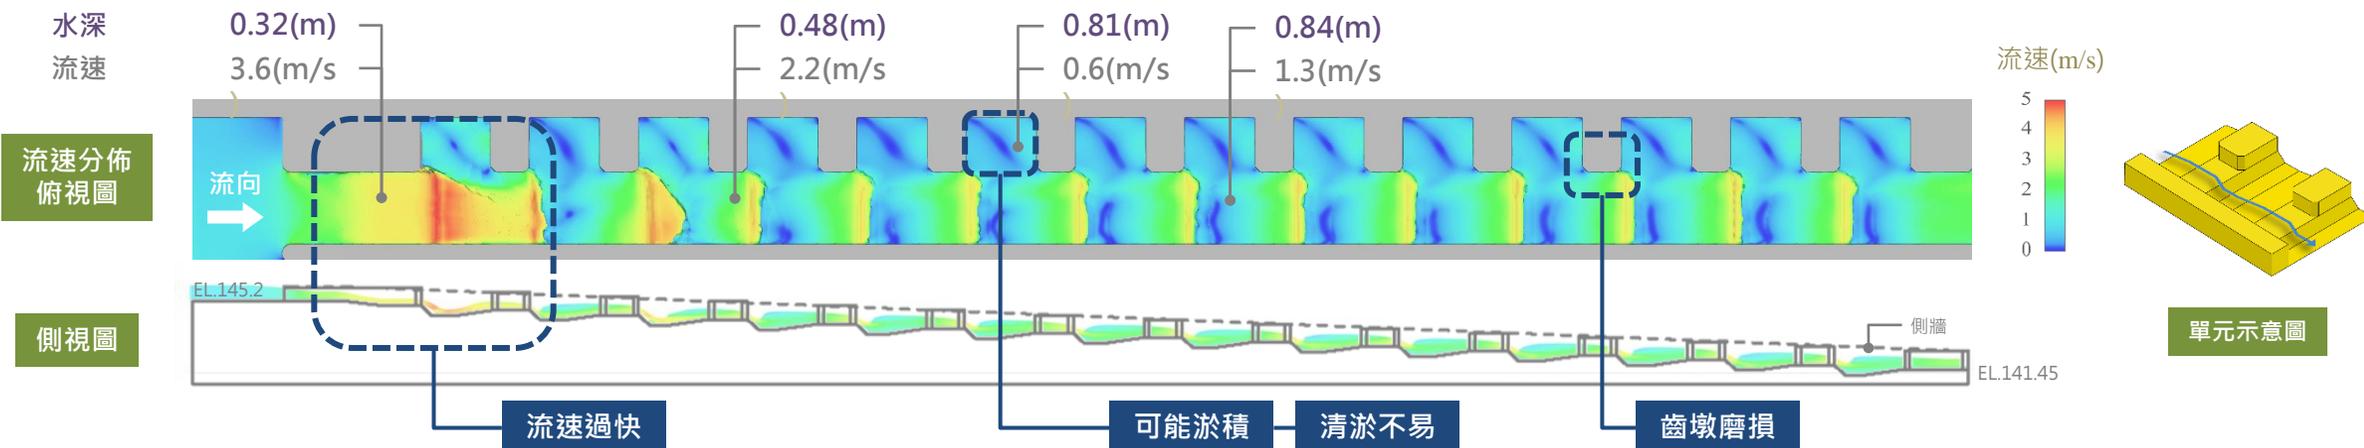
■ 原始設計 (Q=4.7cms)

模擬條件皆採：上游水位=EL.146(m) (設計取水、常時水位) · 即入流水深=0.8(m)

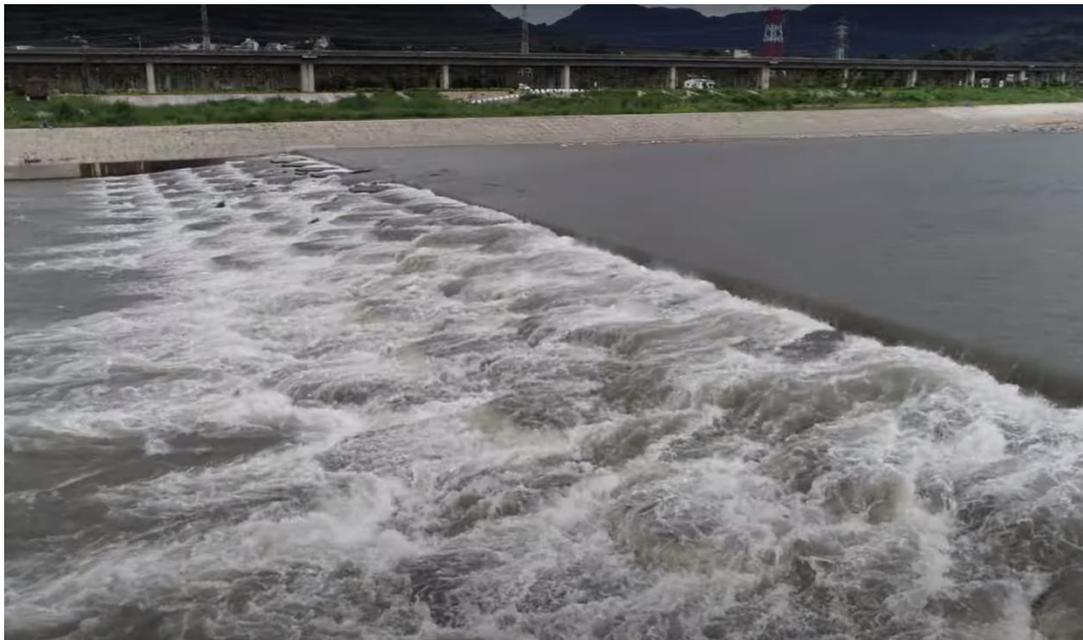
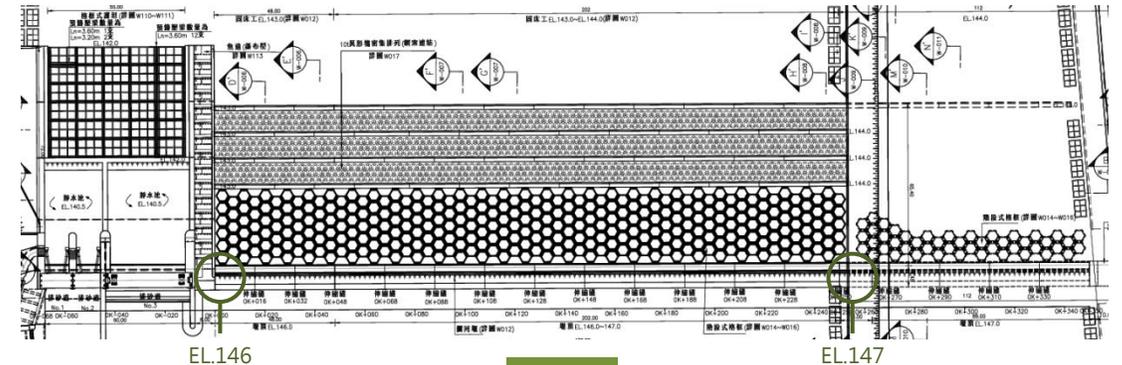
縱斷面圖

洪氾使用

- 水位大於EL.146公尺才有水流通過

橫向漸變

- 高程EL.146由左至右岸漸變至EL.147公尺
- 寬約250公尺，水深、流速橫向漸變

縱向漸變

- 左右兩側跌水25公分
- 前後逐階跌水50公分

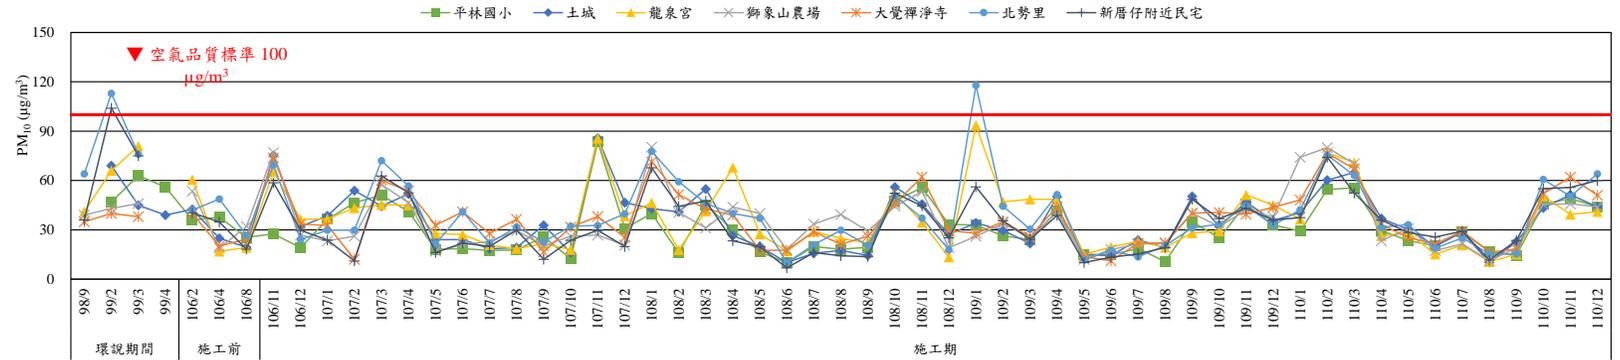
PM₁₀(μg/m³)

✓ **PM₁₀** 皆符合空氣品質標準，**PM_{2.5}**及**O₃**最大8小時平均值曾超標，其餘測值無特殊異常狀況發生。

註：空氣品質標準109/9/18前PM₁₀為125μg/m³，109/9/18後為100 μg/m³。

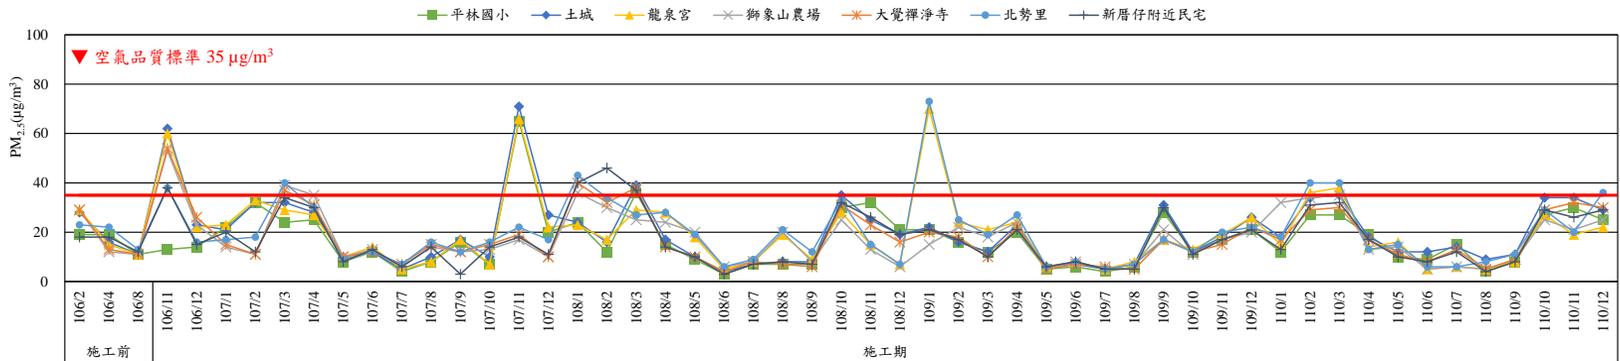
PM_{2.5}(μg/m³)

✓ **PM_{2.5}**之監測從本計畫開始執行，偶爾受環境背景影響，造成超過標準之情形。

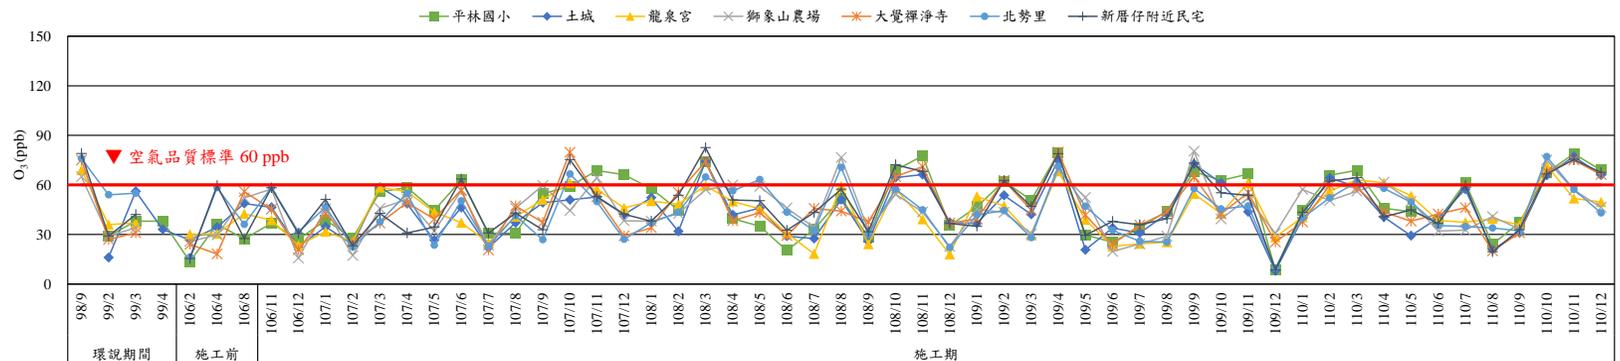
O₃(ppb)

✓ **O₃**係屬二次污染物，其濃度較易於日照強、擴散條件差之環境明顯升高。

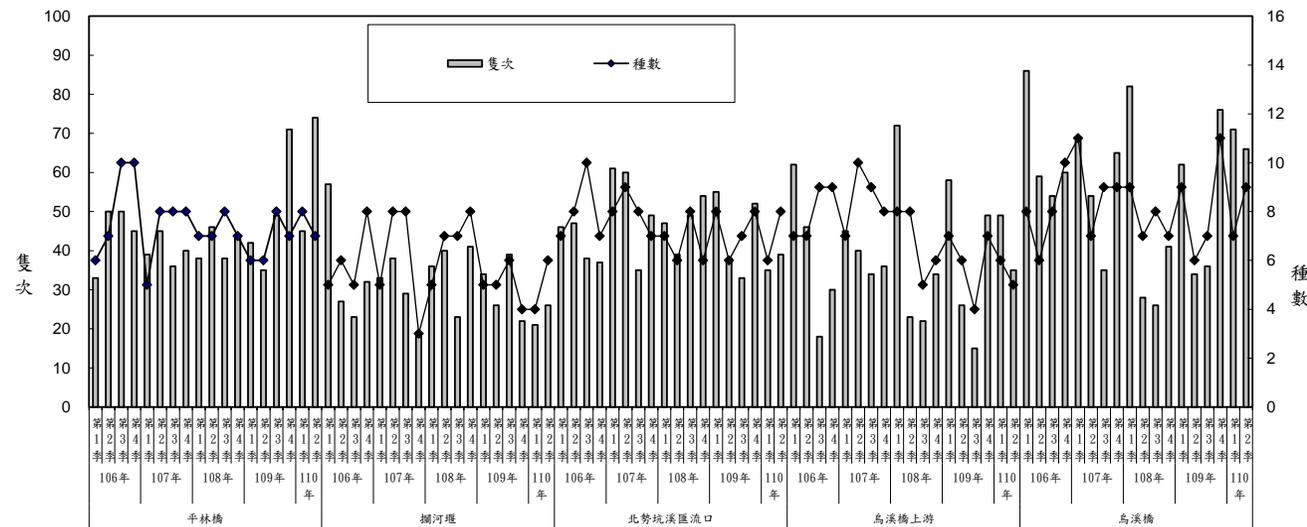
魚類

- ✓ 110年第4季於平林橋、攔河堰、北勢坑溪匯流口及烏溪橋測點調查到埔里中華爬岩鰍1種，屬其他應予保育之野生動物(第三級保育類物種)。
- ✓ 與110年第3季相較，110年第4季氣候屬春夏季，氣溫上升，且監測前久未降雨，水量明顯較少；種數除烏溪橋上游略有下降外，其餘測點種數均略增或差異不大，數量則除烏溪橋下游及烏溪橋略有下降外，其餘測點數量均略上升。
- ✓ 與歷年趨勢相較，烏溪水量豐枯水期變化明顯，春夏季為豐水期開始，水量明顯增加，而110年度因久未降雨致烏溪整體水量減少，整體而言110年第4季與歷年同季有相似趨勢。
