鳥嘴潭人工湖

生態保育措施

經濟部水利署中區水資源局

中華民國111年3月31日

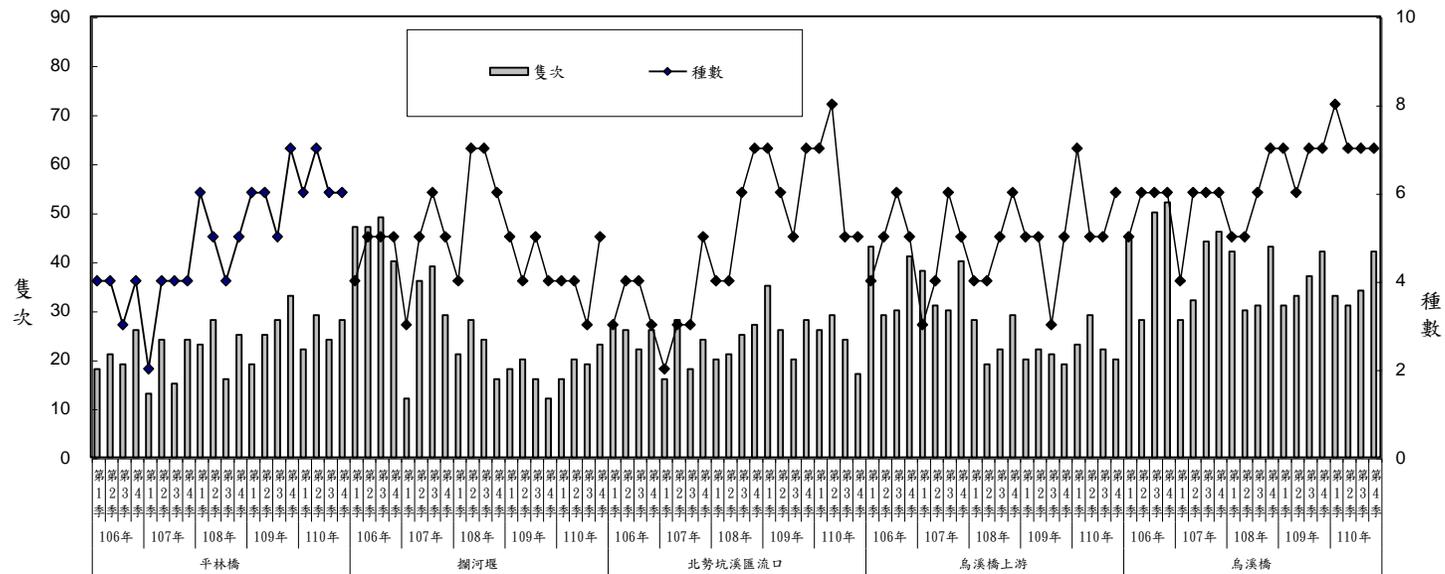
蝦蟹螺貝類

- ✓ 110年第4季監測結果共有8科10種蝦蟹螺貝類，其中假鋸齒米蝦屬臺灣特有種。
- ✓ 與110年第3季相較，110年第4季可能受氣溫漸低，但水量明顯減少影響，110年第4季除北勢坑溪匯流口周遭便道施工外，各測站水量減緩且底質穩定。發現蝦蟹螺貝種類數與110年第3季相較差異不大，而數量則是較110年第3季略增加或差異不大，整體而言是略增。

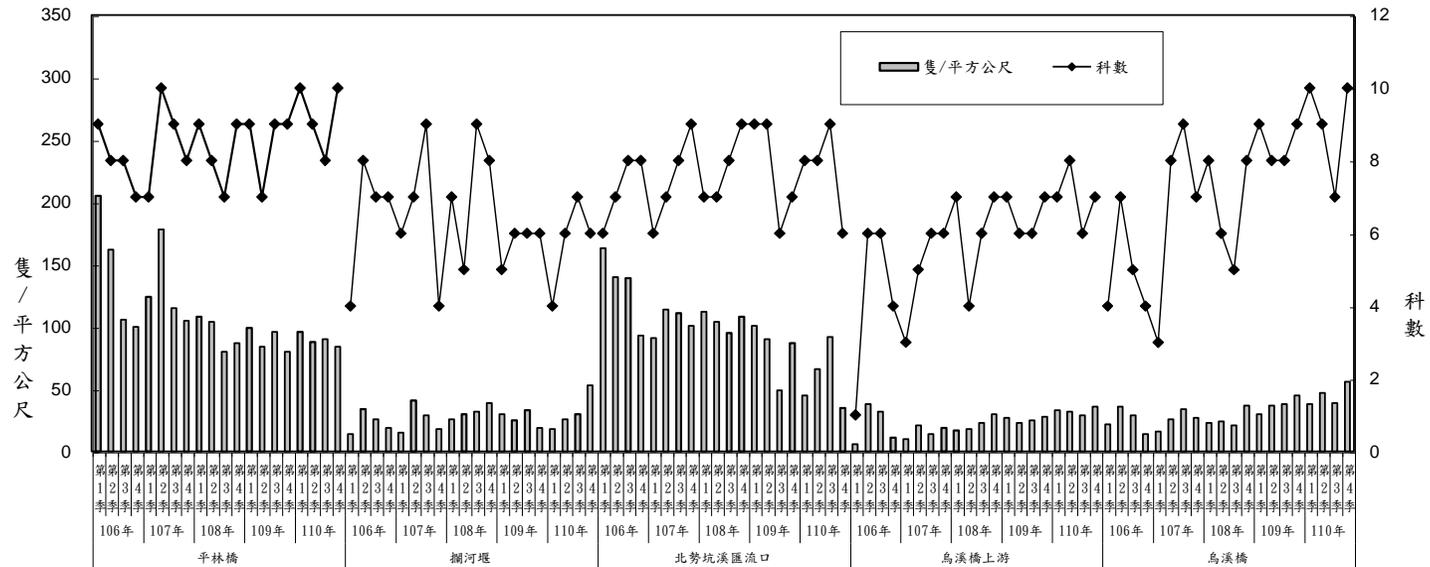
水生昆蟲

- ✓ 110年第4季各測點FBI指數介於4.20~5.47之間，其中平林橋屬於好、攔河堰屬於尚可、北勢坑溪匯流口屬於尚可、烏溪橋上游屬於好、及烏溪橋屬於優良。
- ✓ 110年第4季水域氣溫較低，非屬生物活動季節，但因烏溪秋冬季水量偏小，因此與110年第3季相比，除北勢坑溪匯流口底質擾動較頻繁，發現數量較110年第3季明顯減少外，其餘測點整體種類差異不大，而數量受水量較小的影響下，各測點均略增或差異不大。

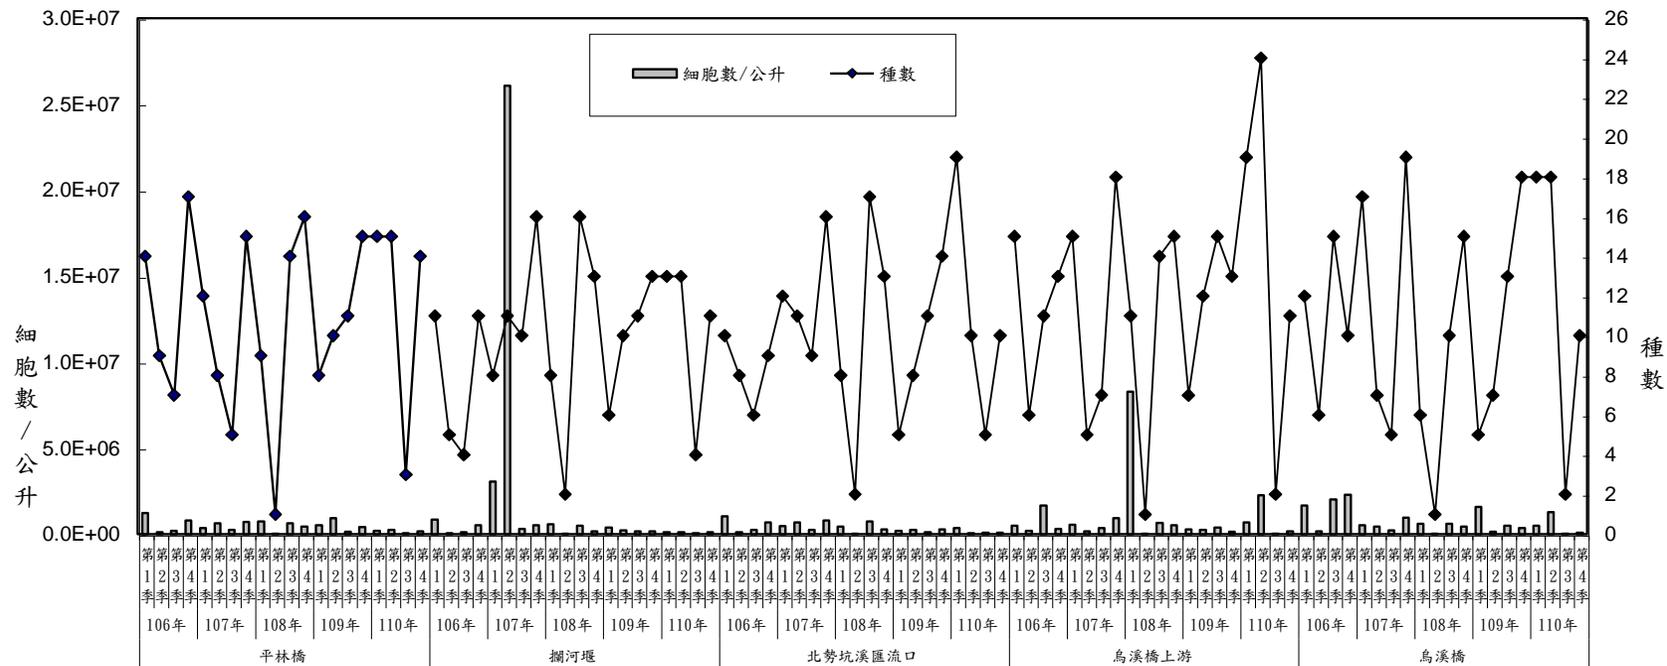
浮游植物

- ✓ 110年第4季調查之浮游動物共紀錄2門17種。
- ✓ 與110年第3季相較，110年第4季氣溫雖略降，雨量明顯降低，多數測點水體混濁度略減，物種數及數量大部分測點與110年第3季相較均明顯增加，110年第4季屬秋季雖氣溫較低但水流明顯受降雨減少，水體縮小且流速慢，較適宜浮游植物生長，使浮游植物種類與110年第3季相比明顯增加，數量及種類均於歷季波動範圍內。

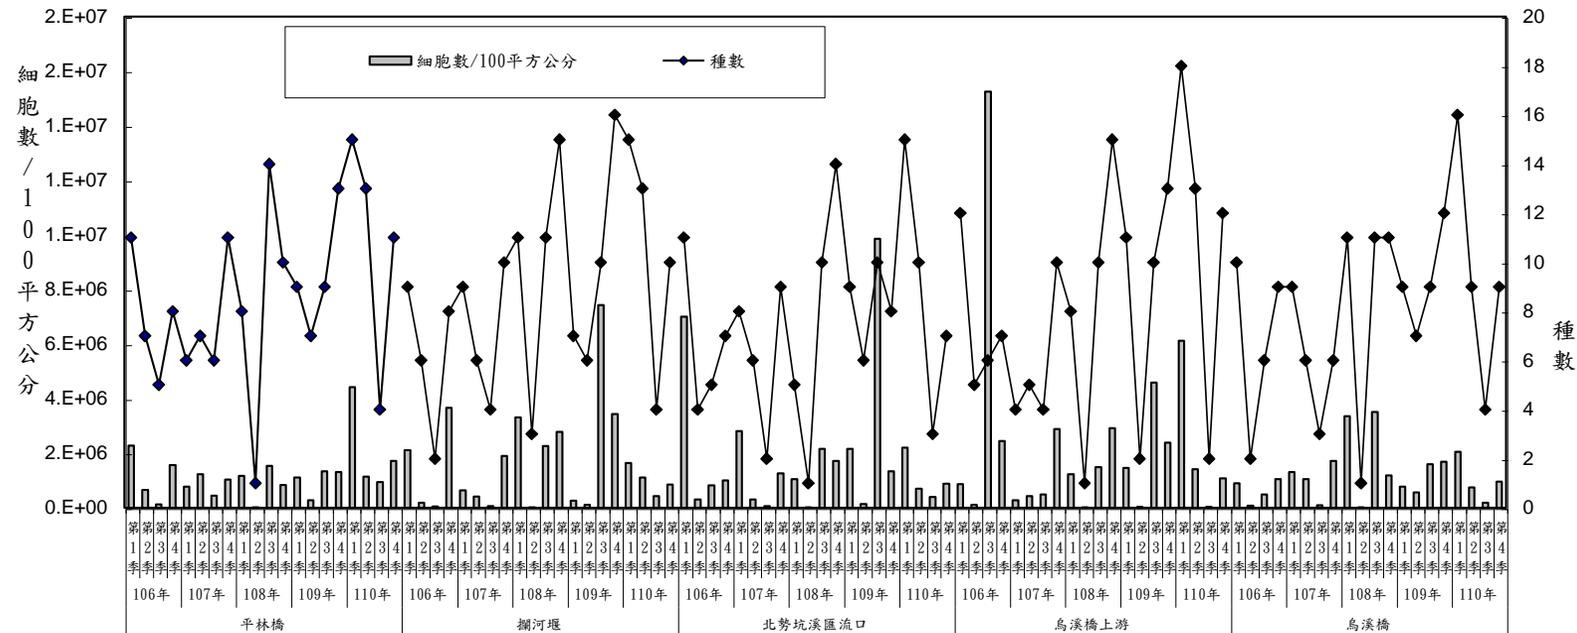
附著性藻類

- ✓ 110年第4季調查之附著性藻類共調查記錄2門15種。
- ✓ 與110年第3季相較，110年第4季氣候屬穩定，水量偏少，沖刷較少，故觀察到的附著性藻類種類及數量均較110年第3季為多，檢視現場環境，除水量較少外及部分測點周遭有工程進行外，並無發現明顯人為擾動情形，應為氣候之影響。

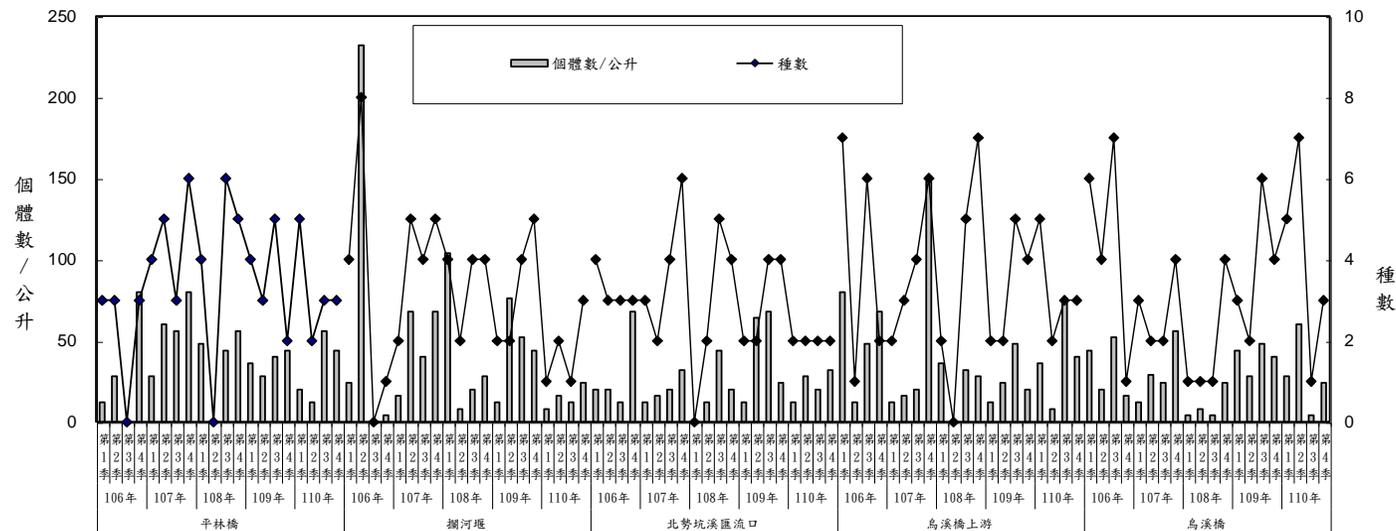
浮游動物

- ✓ 110年第4季調查之浮游動物共紀錄3門6種。
- ✓ 與110年第3季相較，多數測點物種數與數量與110年第3季相比略有波動，整體而言為增加，可能與110年第3季水流較穩定使浮游動物活動增加。多數測點棲地與110年第3季相比水量均減少，整體而言種類及數量仍不高。
- ✓ 整體而言浮游動物種類與數量之波動並無規律之週期，各測點現場勘察中未發現明顯外來污染，工程造成之擾動也無明顯影響。

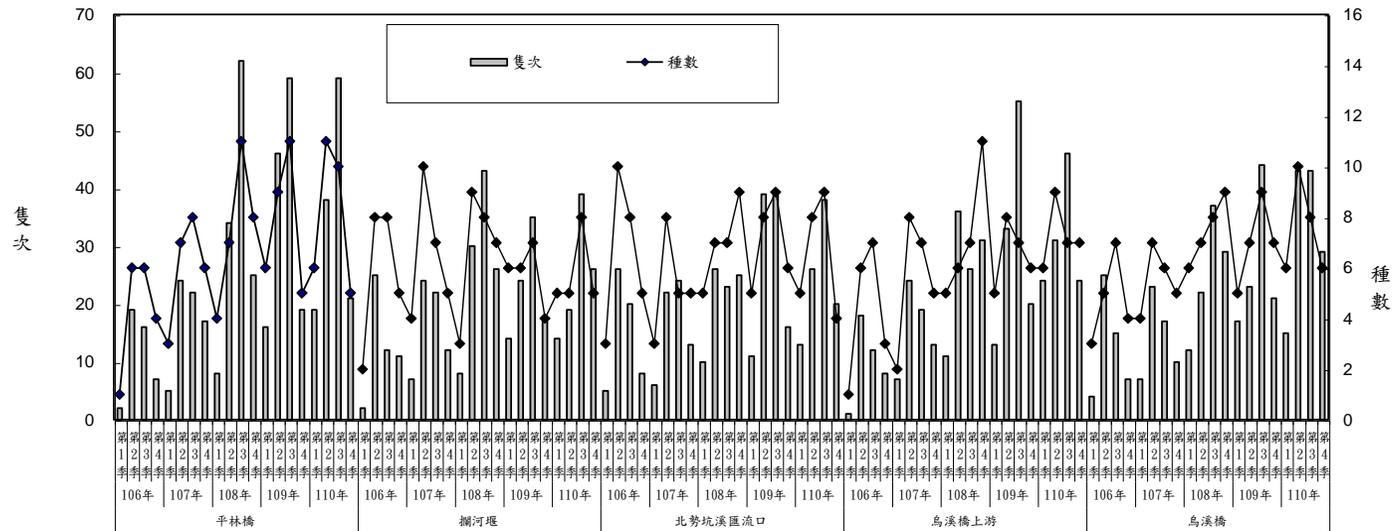
蜻蛉目成蟲

- ✓ 主要分佈於池塘及溪流附近，均為普遍常見物種。
- ✓ 110年第4季水域環境溫度降低，白天氣溫也較低，非蜻蛉目成蟲活動季節，因此各測點種類及數量均較110年第3季明顯減少。
- ✓ 整體上各測點環境受氣候及降雨略有變化，但蜻蛉目成蟲受氣溫及微棲地等影響較大，與109年同季相較，各測點種類與數量略有波動但整體而言差異不大，可能因110年度監測期間降雨偏多有關，薄翅蜻蜓等容易聚集活動，使數量偏多。
