前次會議意見與回覆說明-生態保育(1/2)

鳥嘴潭人工湖第一階段供水

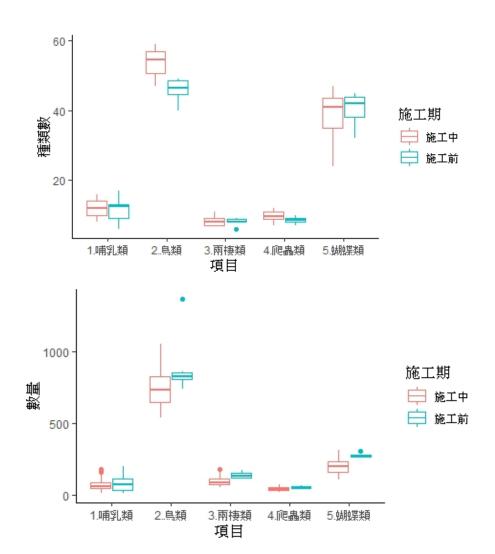
陸域生態

統計106年第1季至111年第2季陸域生態及水域生態(以魚類為例)

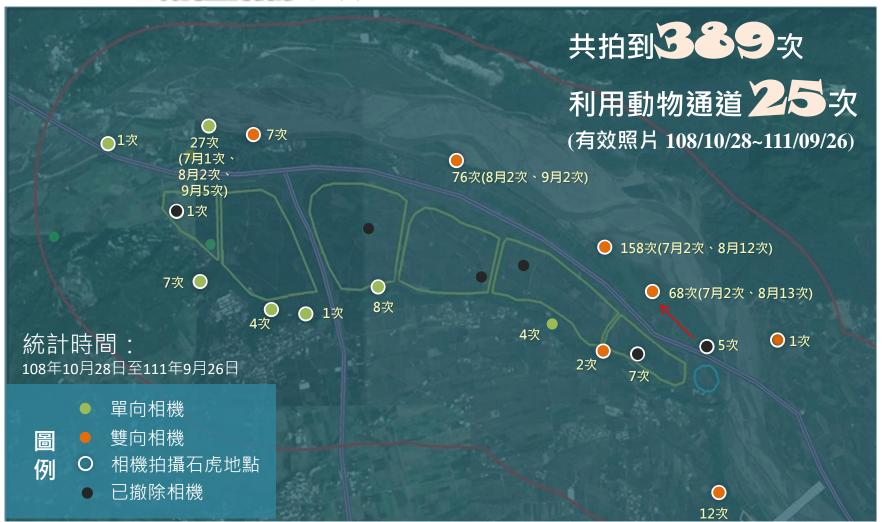
1.石虎監測情形: (1)紅外線自動相機監測石虎現況

111年7月於高灘地拍攝到石虎成 體與小石虎

111年8月拍攝到石虎利用動物通道

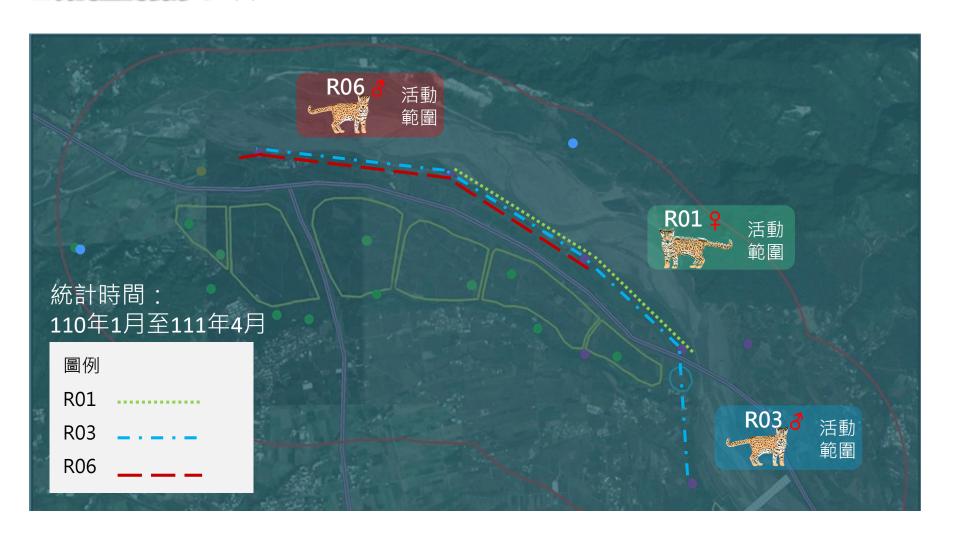
1.石虎監測情形: (2)定居石虎個體自北勢堤防堤前培厚兼運輸便道啟用後之活動範圍

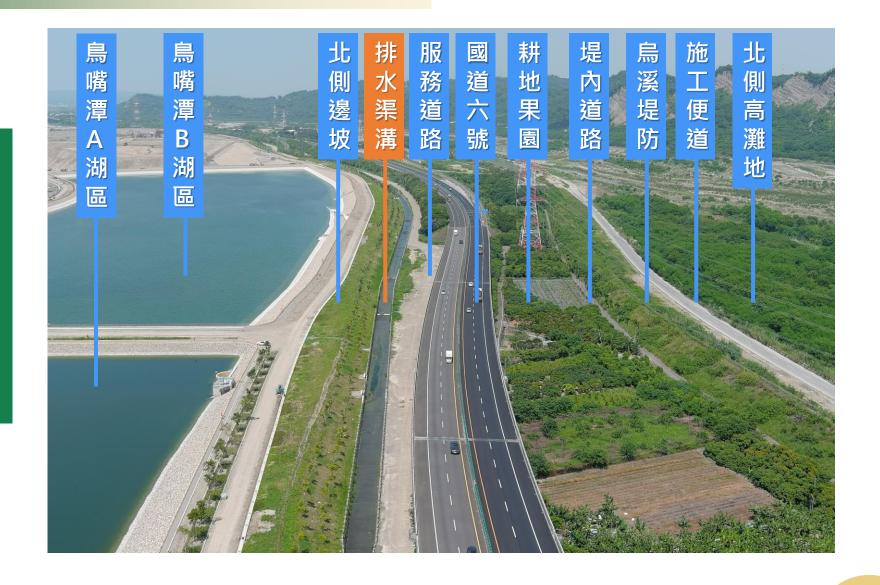
3.設置背景說明:

為維持石虎於南北向穿越鳥嘴潭之暢通性,連結北側高灘地,因現有移動路徑之阻礙為北側排水渠溝,爰規劃生態通道,維持暢通性。

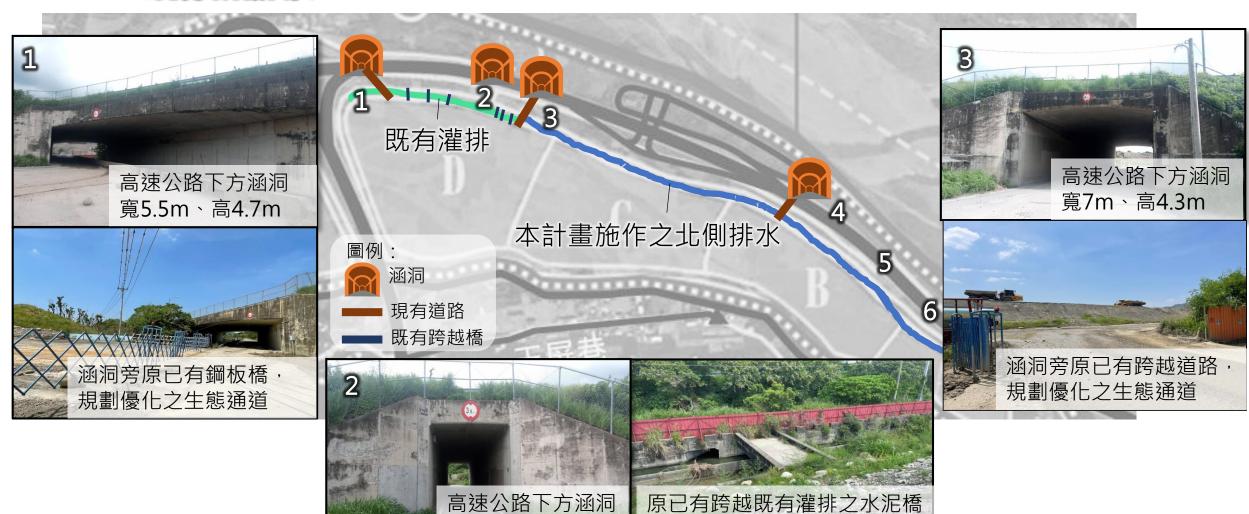
4.北側環境說明:

寬3.5m、高3.8m

6處,規劃優化之生態通道

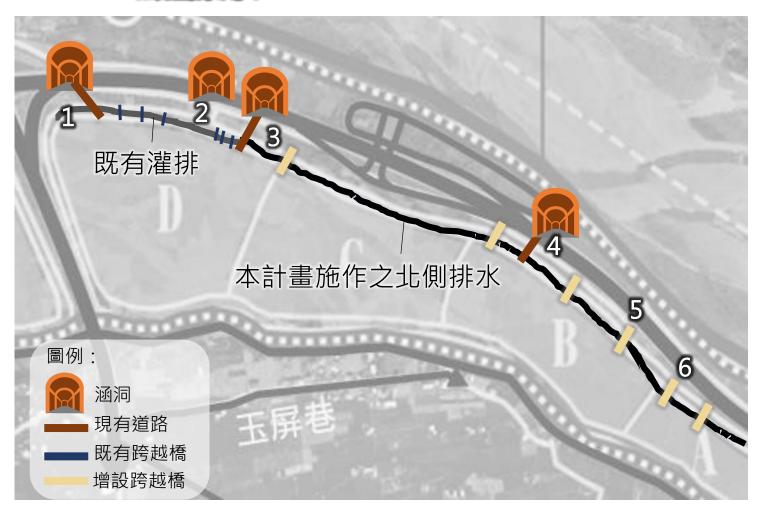
4.規劃原則:

既有道路處優化

於道路兩側以複層式植栽,考量野生動物視野,於臨道路處避免種植過於茂密之道路,讓野生動物穿越時可見來車,降低陸殺機率,並設置告示牌。

既有跨越橋優化

舗設碎石級配,橋之兩側並研擬規劃植栽之可行性,優先選擇2~3處試作,並設置告示牌。

增設跨越橋

以鋼筋混凝土構造配合北側排水溝渠寬度尺寸進行設置,預計設置6處,間隔約200m1處,並舗設碎石級配,設置柵欄或欄杆、告示牌,詳細尺寸如后

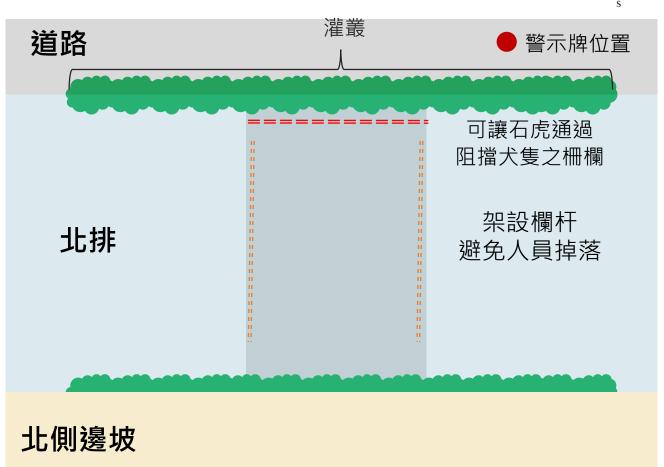
5.新增跨越橋規劃示意圖:

- 考量後續維護性,材料 採用鋼筋混凝土。
- 前後採用灌木欉,避免人員犬隻進入。
- 架設柵欄及欄杆,避免 犬隻進路及人員掉落。
- 架設告示牌警示。

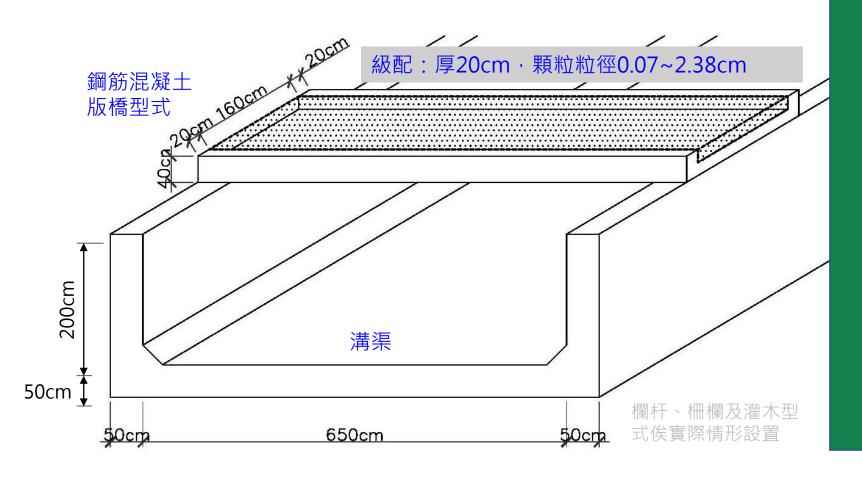
6.新增跨越橋設計尺寸圖(以6.5m溝渠為例):

- 鋼筋混凝土橋採用寬2m、厚度40cm。
- 版橋上方鋪設級配,以利 動物安全通行
- 級配粒徑考量石虎腳印大 小,採用區內濾料,粒徑 皆小於石虎腳印之大小。

石虎腳印·上: 2.5cm;下:4cm 來源:台灣哺乳動物 (祈偉廉·2008)

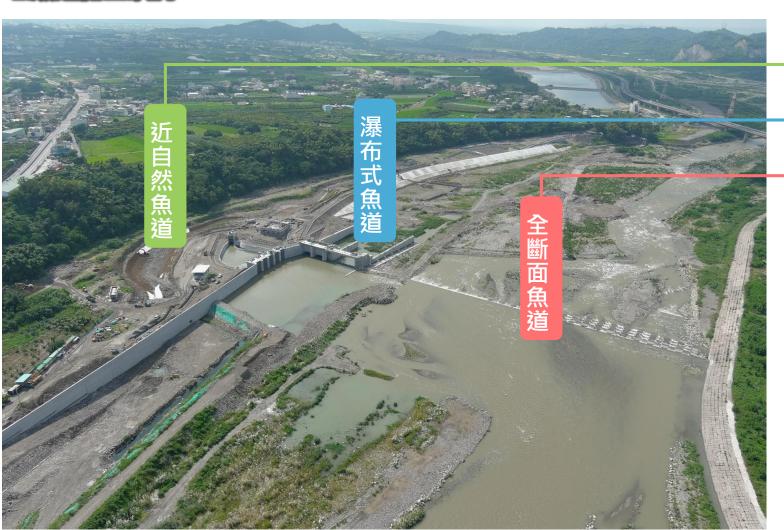
1.魚道施工狀況

111.9.22 通水

111.6.17通水

111.6.17全段通水

配合左岸上游防洪牆施工,部分圍堰仍未拆除,本烏溪河段 現況主深槽仍位於右岸。

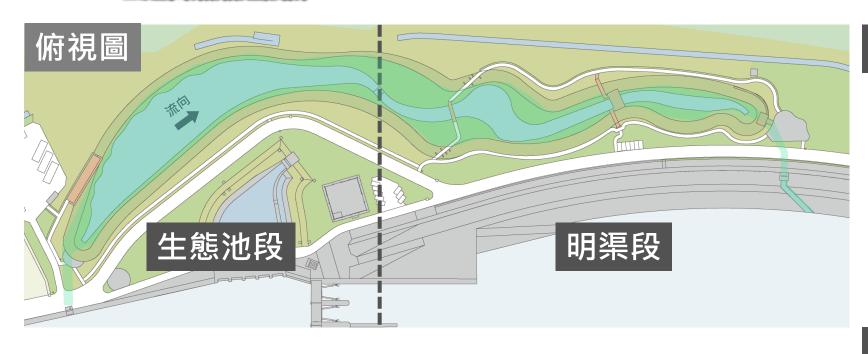
2.近自然魚道設計

生態池段

- 上、下游高程相同
- 水深最深處約1.5m
- 平均流速約0.1m/s
- 配合閘門控制降低洪水淤積
- 深潭及深流營造兼做沉砂用途

明渠段

- 平均坡度1/125(設堰前河道1/100)
- · 水深最深處約1m、總長約300m
- 最大流速約1.2m/s
- 淺瀨及淺流營造,仿烏溪支流營造

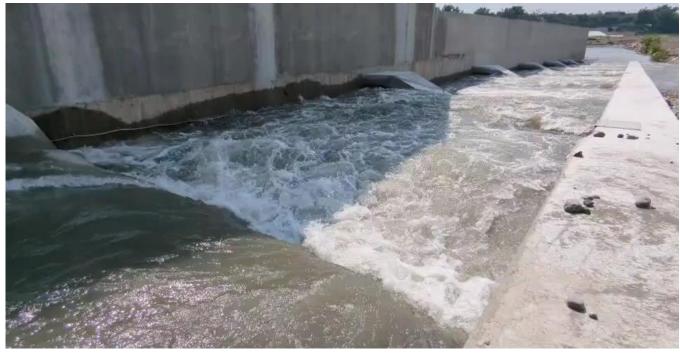
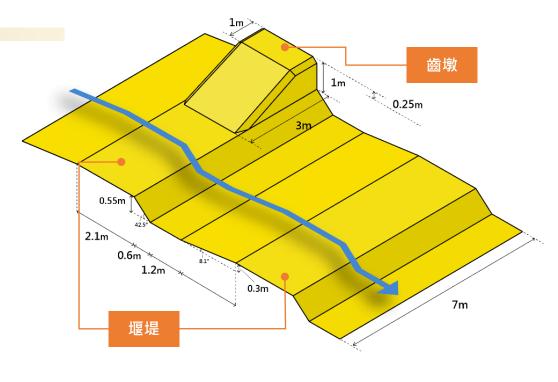
4.瀑布式魚道通水狀況

總長 92公尺、總落差 3.75公尺、平均坡度約1/25

先期試驗

出口設置陷阱24小時,陷阱前水深23cm、流速1.6m/s

24小時成功上溯魚種及數量:
