# 鳥嘴潭人工湖

經濟部水利署中區水資源局

生態保育小組  
第11次會議

中華民國112年4月28日

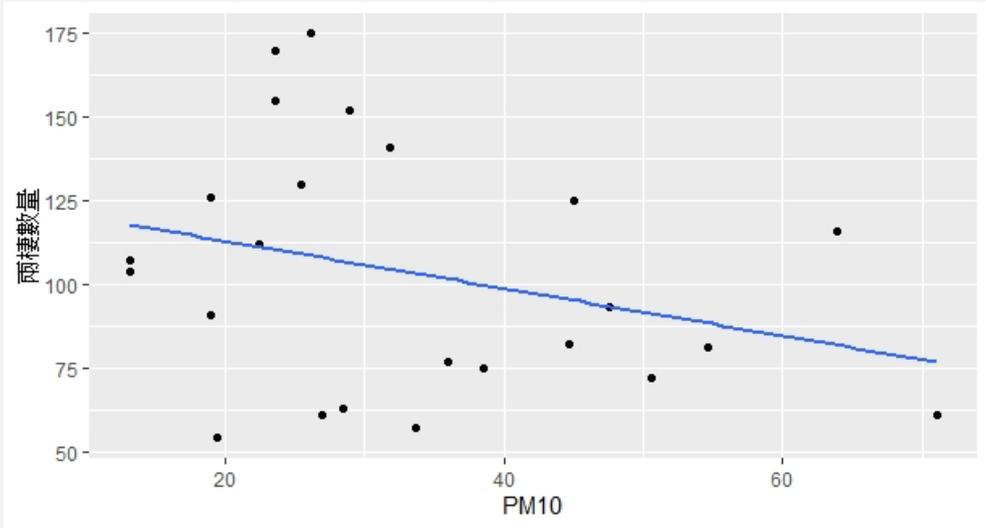
項次	諮詢意見	回覆說明																																																				
1	<p>在書面資料(回復意見)附件1，PCA的統計有待加強，從P27、28、29附上的圖，我無法同意你們文字上的結論，也<b>沒有與環境有關</b>，書面資料只有顯示物種，應要了解多變數分析中物種跟生態因子的關聯性另外P29圖不易解讀，因為全部都連在一起，需要修正</p>	<p>謝謝委員指教，除既有盒鬚圖將近期監測數據更新如後，另<b>蒐集空氣品質之環境因子PM<sub>10</sub>、PM<sub>2.5</sub>、TSP</b>，以及<b>河川水質之水溫、流量、溶氧量、懸浮固體</b>等環境因子並對應施工期程及可能受影響之物種監測數據，以<b>多元迴歸分析</b>探討環境因子與動物監測數據間的關係，重新撰寫分析結果如附件。</p> <p style="text-align: center;"><b>兩棲類數量與PM10濃度關係圖</b></p>

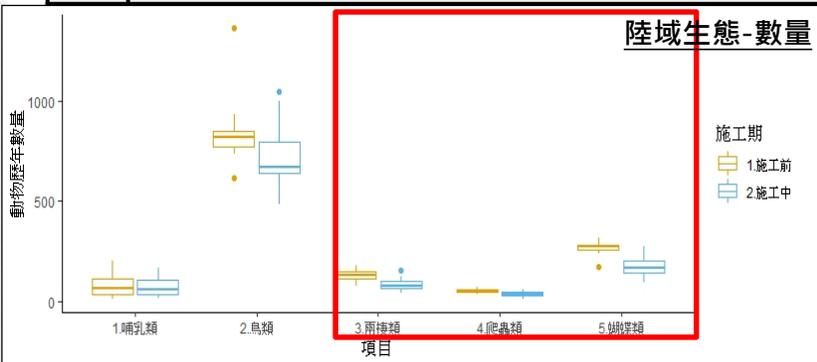
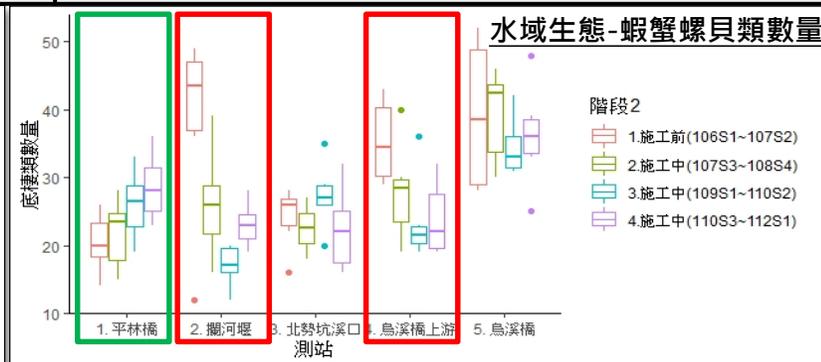
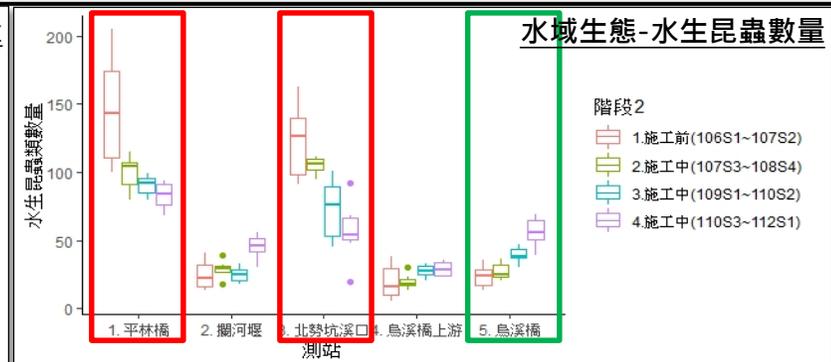
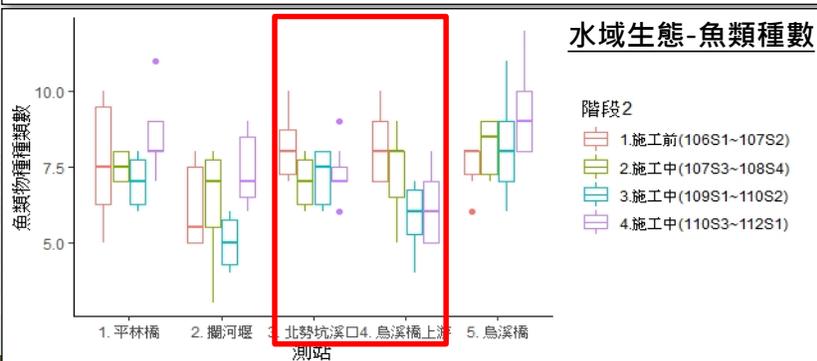
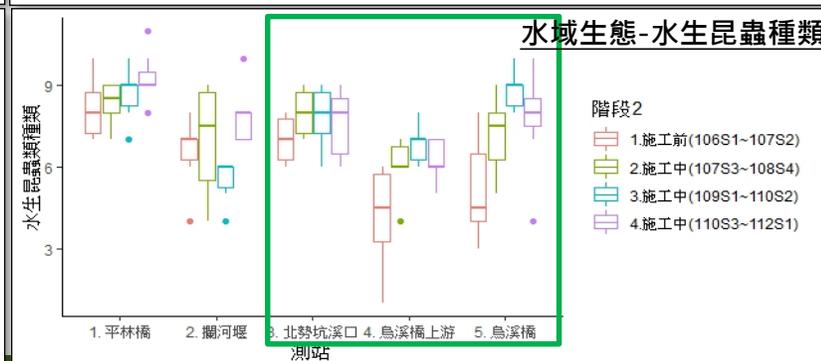
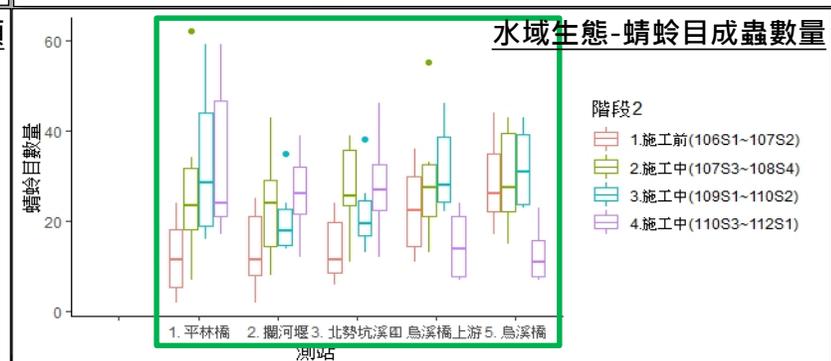
項次	諮詢意見	回覆說明
2	<p>Box-polt的呈現很清楚，建議再強化改善呈現方式，<b>施工前與施工中不同採樣時間之標準化</b>，因為監測時間越久，當然發現生物越多，所以資料比較請標準化，要有同樣的努力量。施工前的資料可當作基線資料，與往後之監測結果作比較。</p>	<p>謝謝委員指教，影響陸域生物較直接之湖區施工，<b>可分為兩組，為施工前階段106第1季至108年第2季(10季次)</b>，<b>施工階段為108年第3季至今(112年第1季)(12季次)</b>。影響水域生物較明顯之攔河堰工程施工，<b>施工前階段為106第1季至107年第2季(6季次)</b>，<b>將施工階段為107年第3季至今(112年第1季)(19季次)</b>區分為三組(6、6、7季次)，並重新繪製盒鬚圖如後。</p>

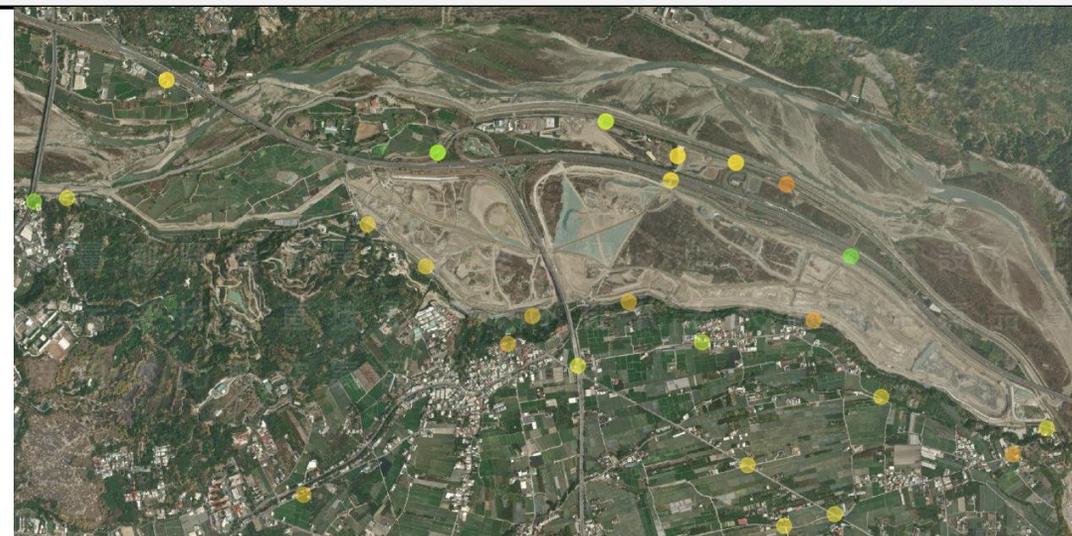
項次	諮詢意見	回覆說明
2	<p>在空氣品質的部分，揚塵是我們社區居民很關心的一點，而在資料中僅呈現到110年第4季，希望可以呈現到新一點的資料。監測地點的周邊環境<b>希望有照片</b>可以協助了解。而監測的頻率一個月一次太少，應該可以再更頻繁。</p>	<p>① 謝謝委員指教，本工程環境監測計畫之空氣品質測點有獅象山農場、大覺禪淨寺、新厝仔附近民宅、龍泉宮(茄荳腳)土城、北勢里(永安宮活動中心)、平林國小等<b>7處周遭敏感點位</b>，監測頻率每月1次亦為遵照環境監測計畫所訂定頻率初步檢視111年空氣品質監測結果，7處測點皆偶有臭氧超標情形，土城、龍泉宮及北勢里之PM2.5則有零星超標1次北勢里及新厝仔附近民宅PM10則有零星超標1次。</p> <p>② 另配合環保局於<b>工區周遭設置連續監測之空氣盒子數處</b>(如右下圖)，若數值較高環保局則不定期前來提醒及查核工區揚塵防制狀況。</p>

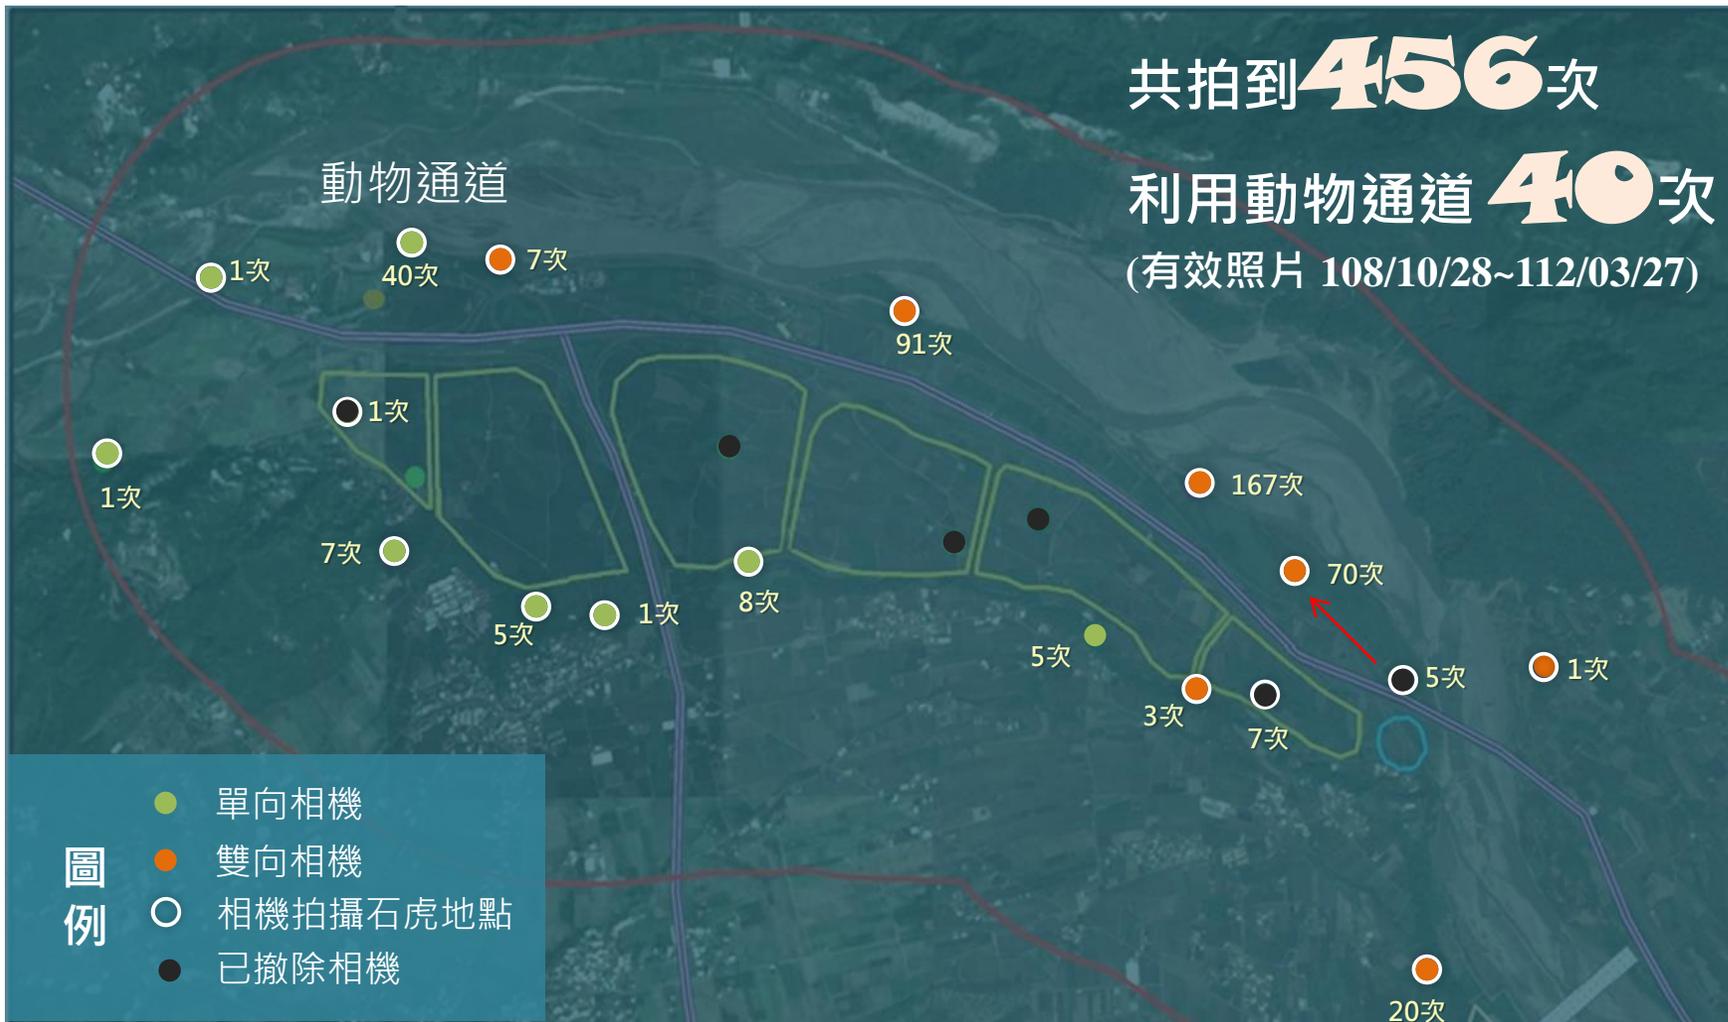
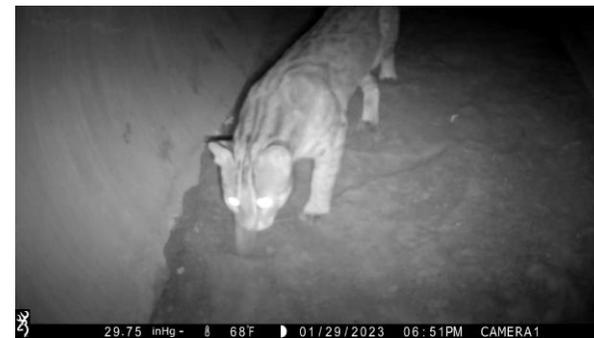
112年1月拍攝到石虎利用動物通道

監測時間	拍攝張數 / 有效張數	向烏溪 穿越 (南往北) (次)	向陸地 穿越 (北往南) (次)	原地 停留 (次)
110/12	3/3	1/1	2/2	
111/2	3/2	2/2	1/0	
111/3	6/4	1/1	2/0	3/3
111/4	3/3	3/3		
111/5	5/5	1/1	4/4	
111/7	1/1		1/1	
111/8	3/2	2/1	1/1	
111/9	6/5	4/3	2/2	
111/10	1/1		1/1	
111/11	3/3	1/1	2/2	
111/12	5/5	1/1	4/4	
112/1	3/3	2/2	1/1	
112/2	2/2	2/2		
112/3	1/1		1/1	
總計	45/40	20/18	22/19	3/3

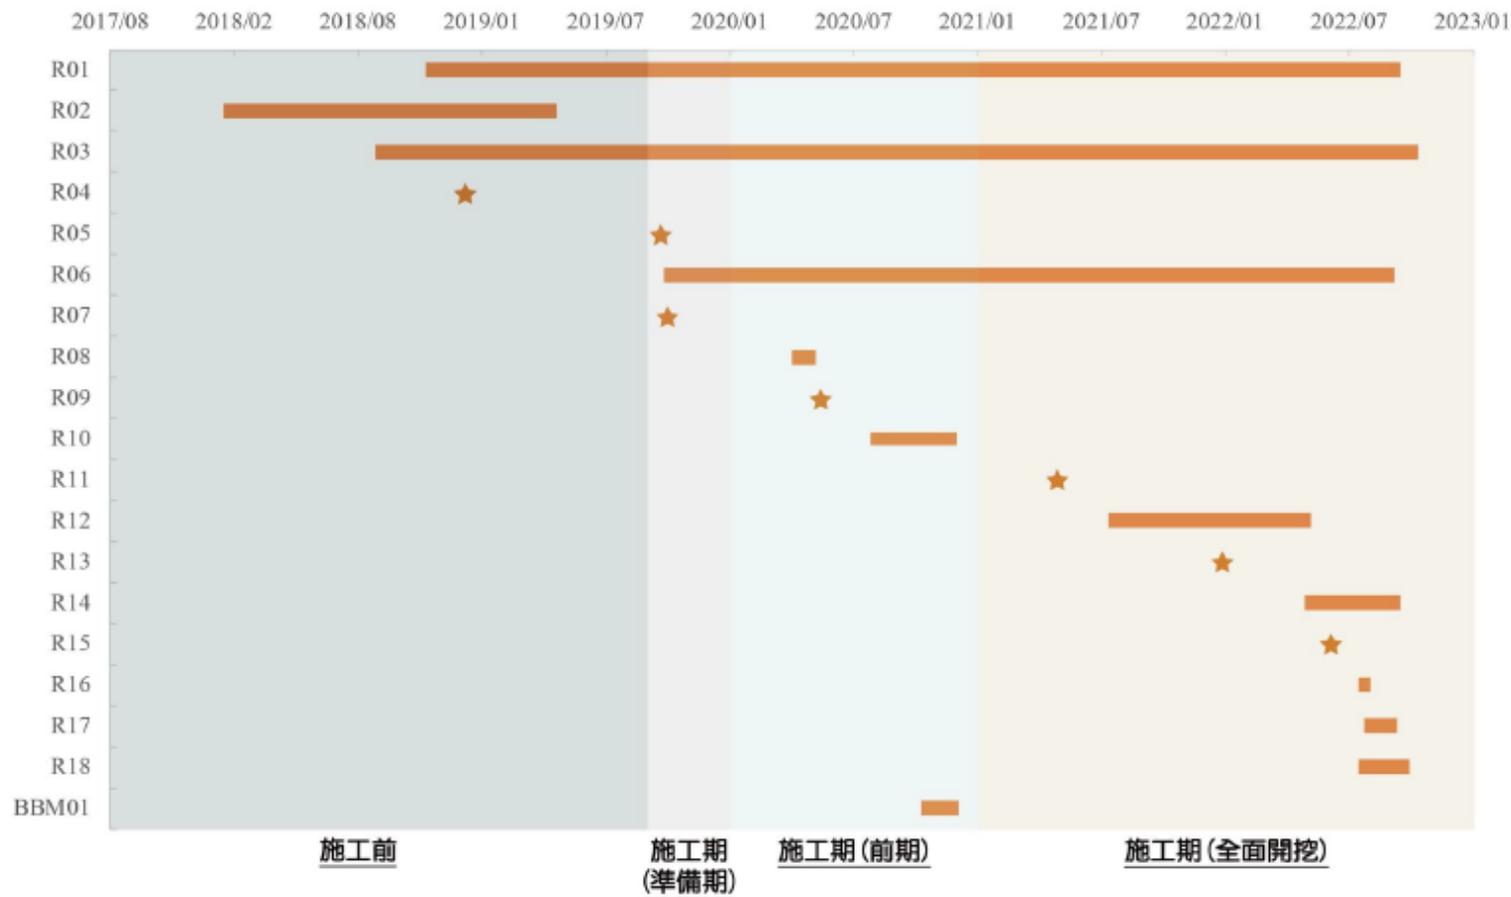
## 1.石虎監測情形：(2)19隻識別個體影像紀錄時期

- 本計畫從執行至今共判釋到19隻個體。
- 在所有判釋個體中R01、R03及R06三隻個體紀錄時間皆超過2年以上且持續有紀錄，應可確認為目前的定居個體
- R12為曾於110年7月29日當時紀錄為亞成體，在間隔293天後再次紀錄，已成長為成年個體，惟因只有2筆紀錄，工區應非為該個體主要活動的區域。
- BBM01為於110年追蹤之個體。

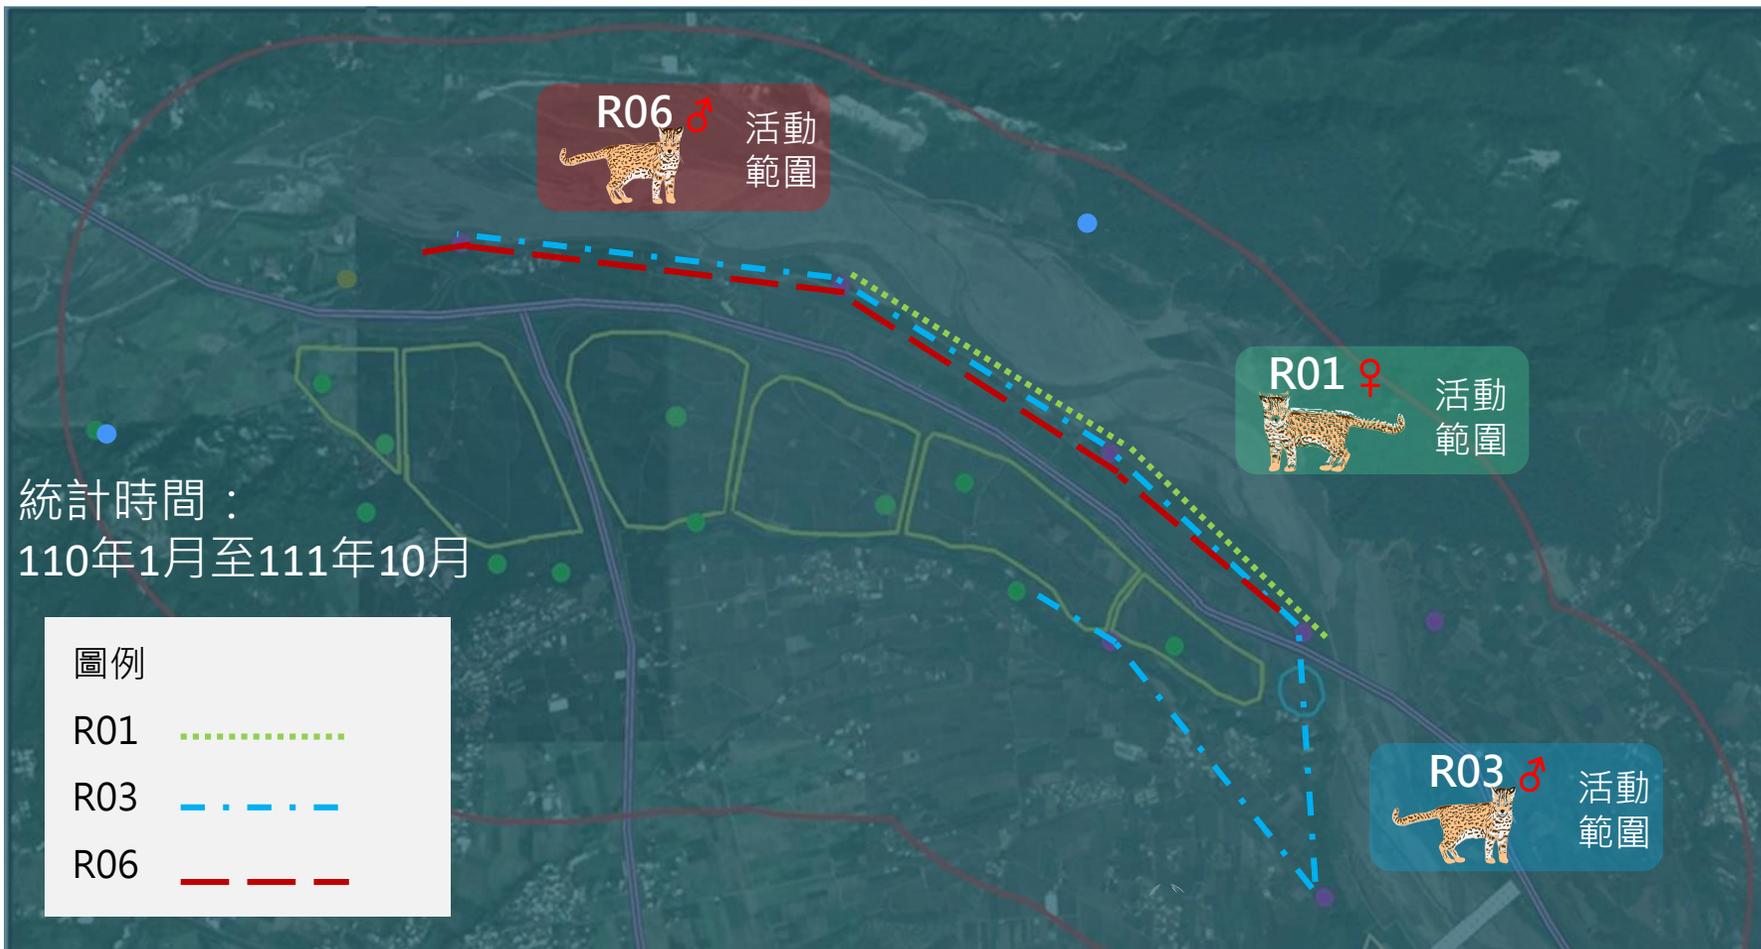
## 1.石虎監測情形：(3)定居石虎個體活動範圍

- R01範圍主要集中在北側高灘地。
- 相較於前期計畫，R03嘗試往南側山區活動並逐漸向東移。
- R06為非常典型的河岸棲息個體，往返於河岸和農田間，河灘地是主要的日棲所。

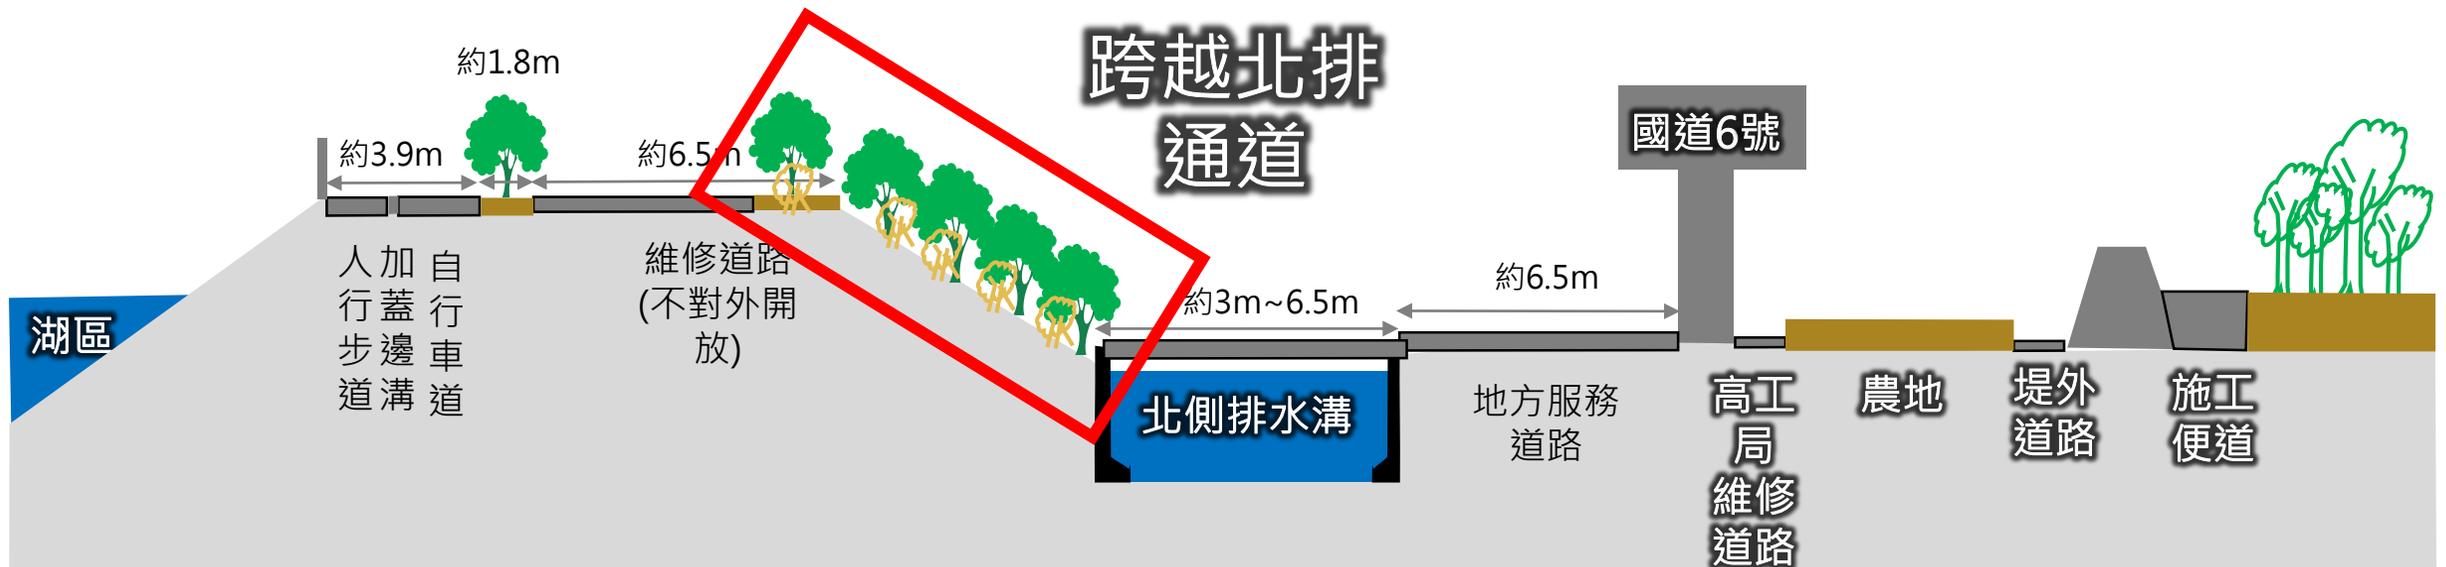
### 2.北側坡面於跨越北排處增種灌木：

- 其灌木來源可由南投林管處或南投縣政府農業處無償取得。
- 於銜接坡面部分增種灌木。

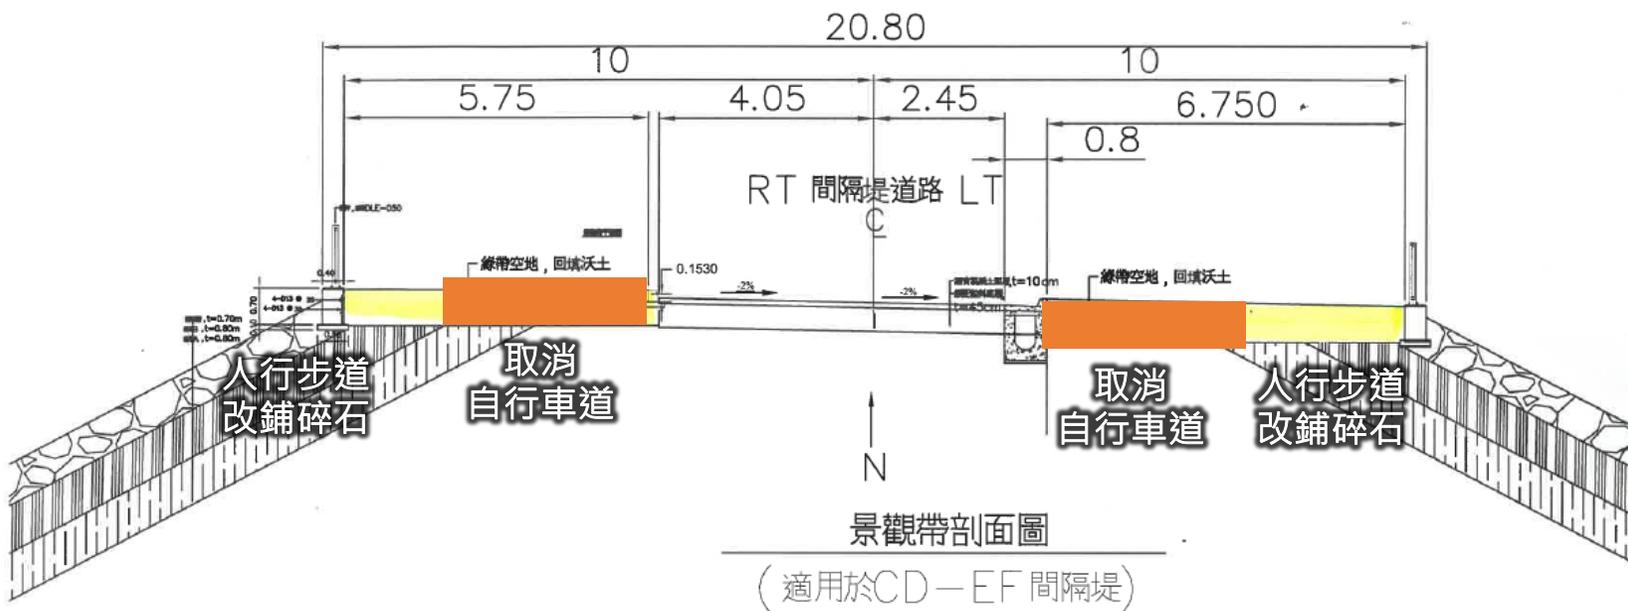
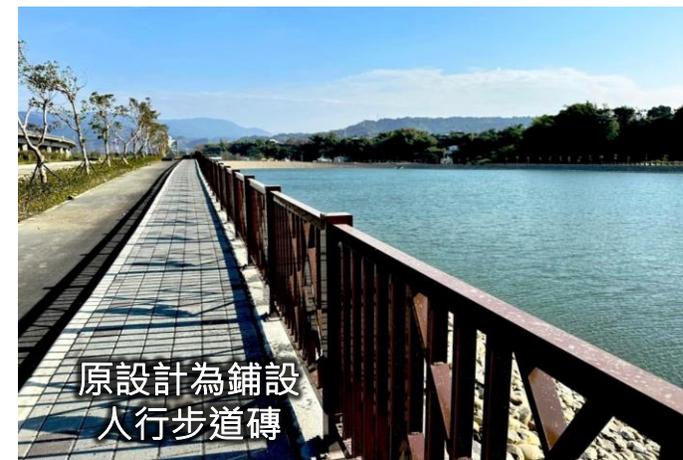
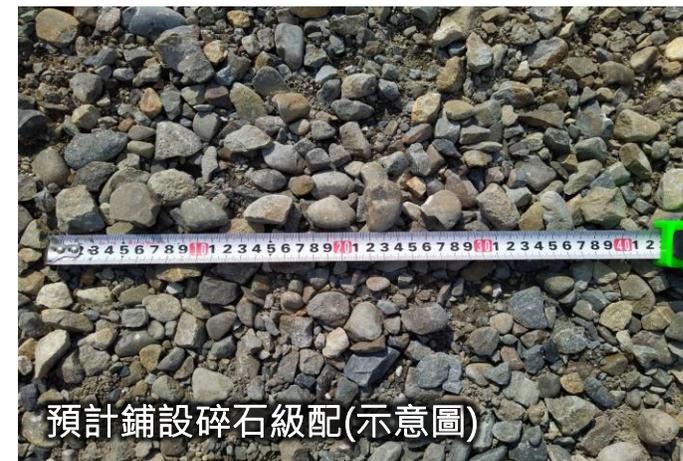
### 4. CD、EF間隔堤取消自行車道，人行步道磚改鋪碎石級配：

- 預計擴大廊道，取消間隔堤自行車道，人行步道磚改鋪碎石級配。
- 於原自行車道處增加種植供石虎躲藏之灌木叢。

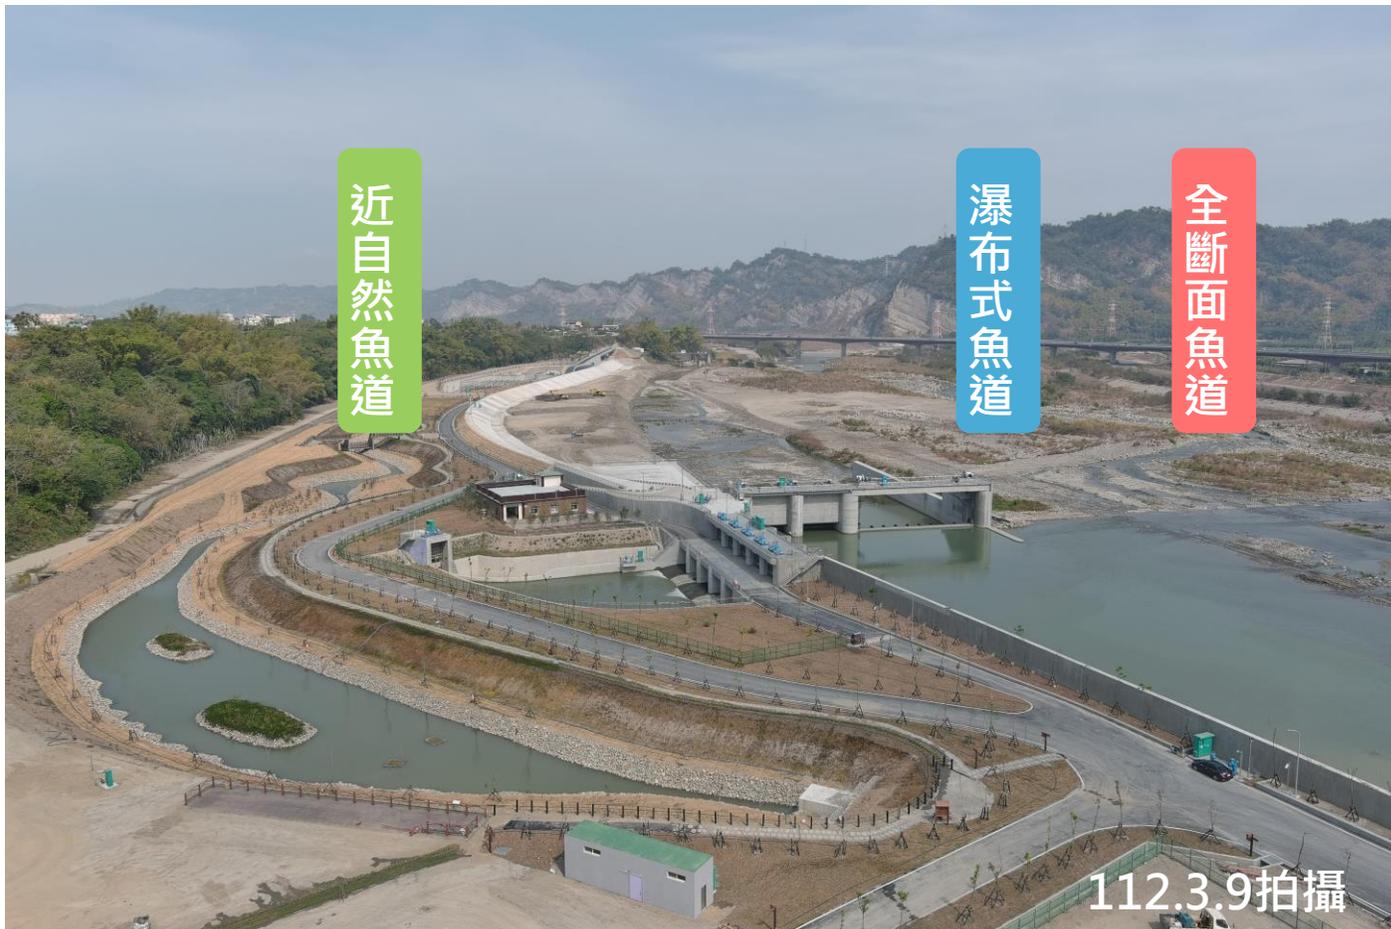
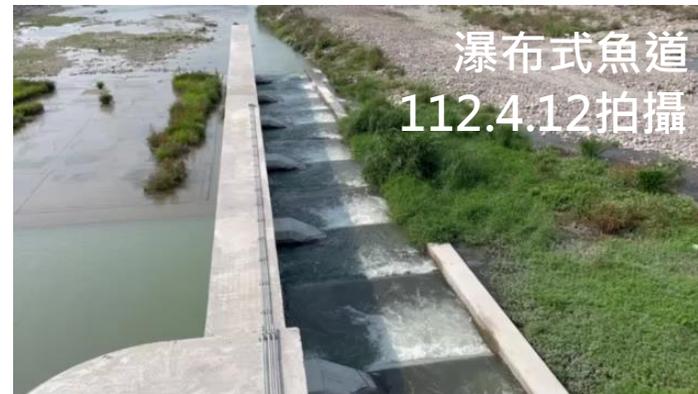
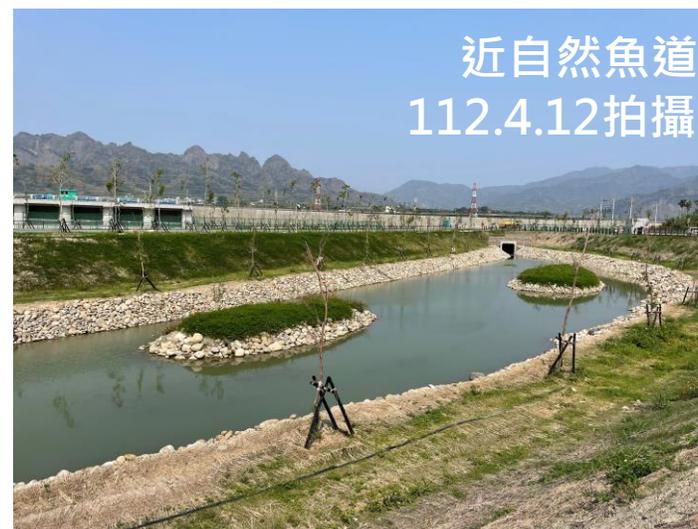
## 1.魚道現況

引水工程已於112年3月2日完工

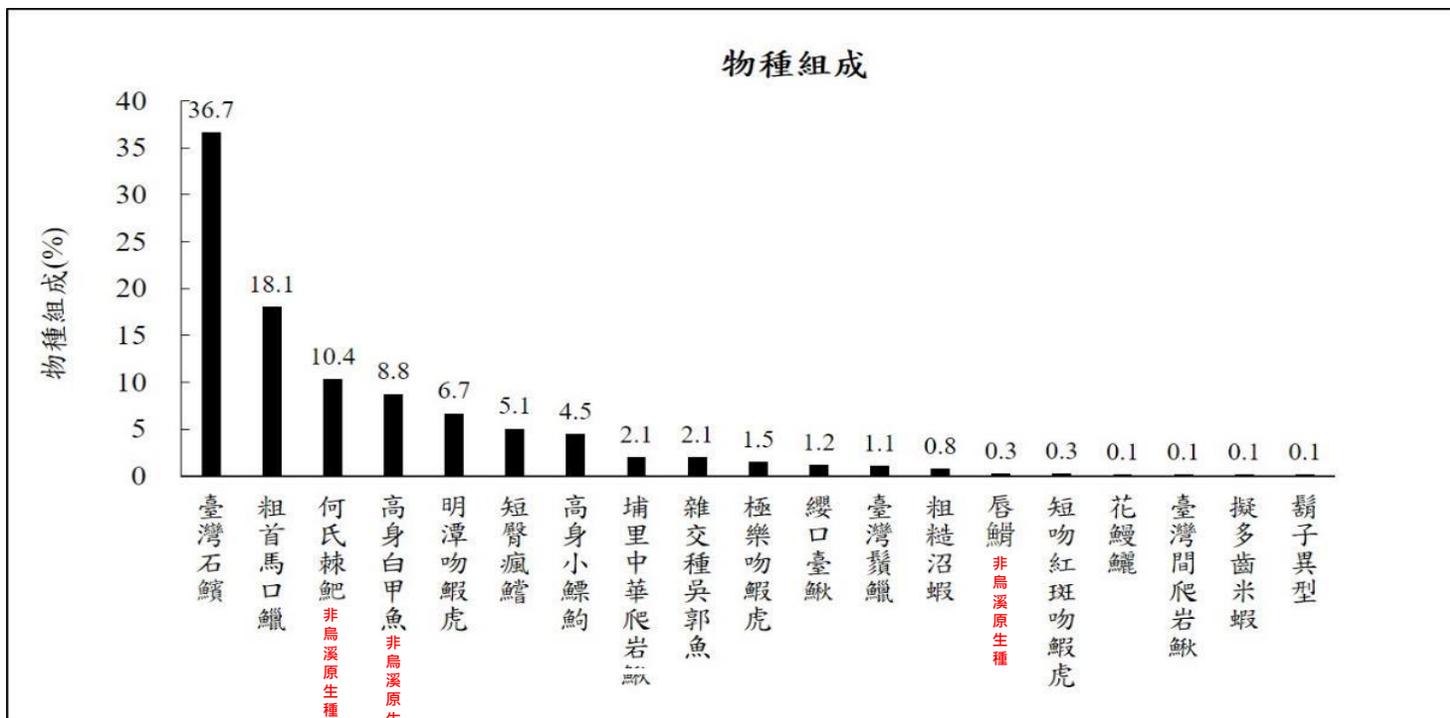
## 2.全斷面魚道監測狀況

- 本年度共進行 4 季次之調查，除第 1 季 (1~3 月) 為施工階段無法調查外，第 2 季於 4 月、第 3 季於 7 月及第 4 季於 10 月已完成調查。
- 以電氣法分別於單階(排)之六角格框中進行採集，每階視為 1 個調查樣點，共計 6 個調查樣點。
- 111年度全斷面式魚道暫改以可涉調之部分河段進行魚道現況監測，待112年度左岸疏通後且水流減緩至全河段皆可涉調時再進行魚類溯游試驗。

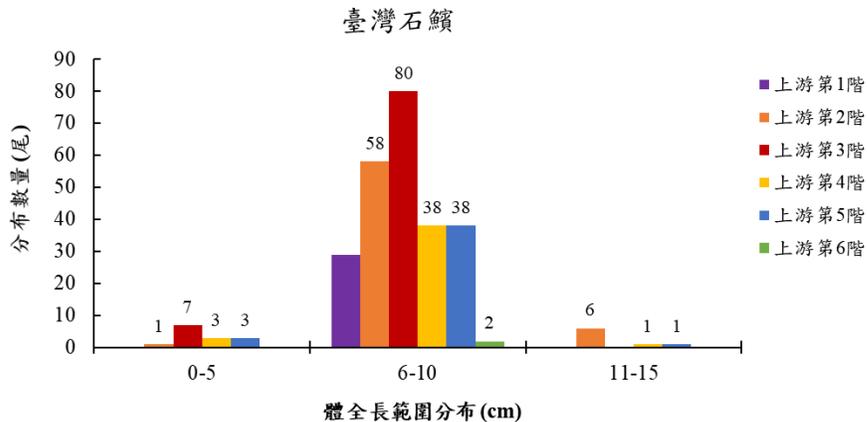
- 體長分布範圍為 6~10 cm
- 其中以上游第3階所捕獲數量為最多 (80尾)

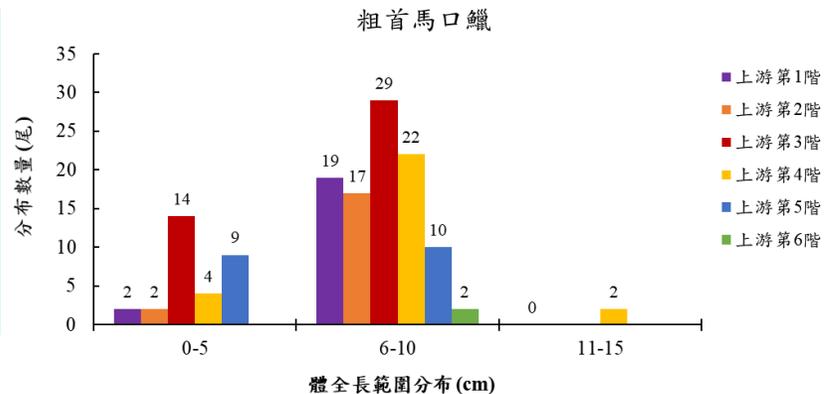
- 體長分布範圍為 6~10 cm
- 其中以上游第3階所捕獲數量為最多 (29尾)

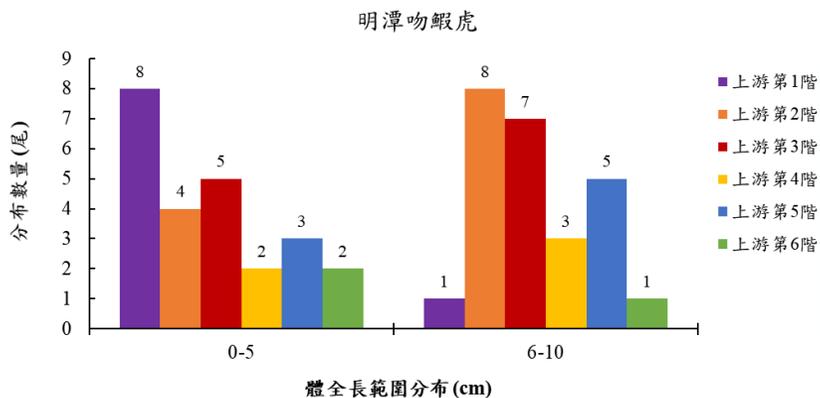
- 體長分布範圍為 6~10 cm
- 其中以上游第2階所捕獲數量為最多 (8尾)

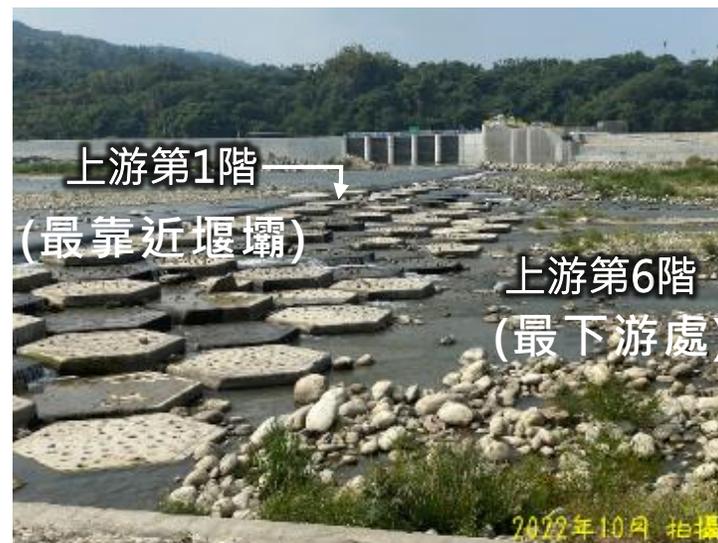
111年度上游第一階與堰頂水位差為30~94公分，因工程關係，尚未於堰頂進行監測，今年度會於堰頂放置陷阱監測。

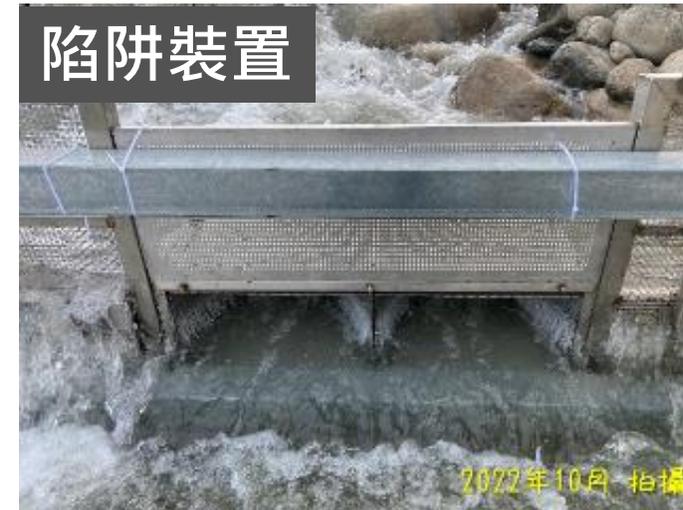
## 3.瀑布式魚道監測情形

- 111年度瀑布式魚道下游處仍有工程進行中。
- 111年度先利用魚道少量之引水條件，進行先期魚道溯游試驗。
- 試驗採取半封閉式(上封閉、下開放)試驗方法。
- 共進行4天試驗，每日於觀測2次，了解日間及夜間上溯情形  
(觀測時間為參考中央氣象局該地區之日出及日落時間劃分為 2 個時段)

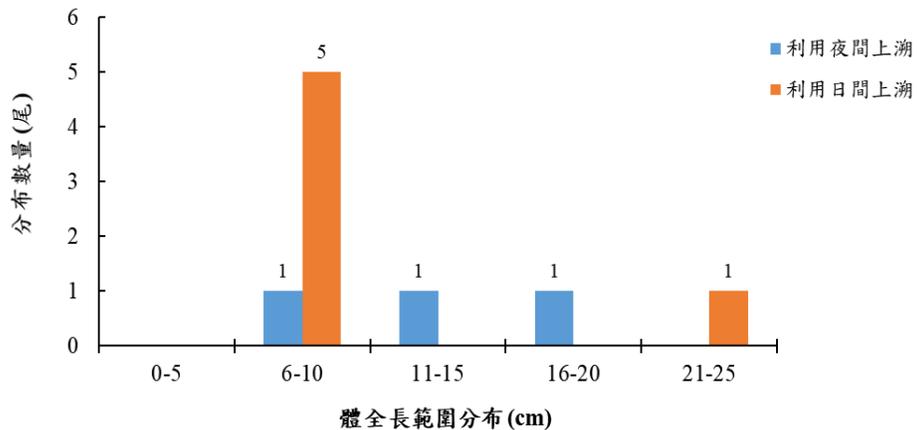
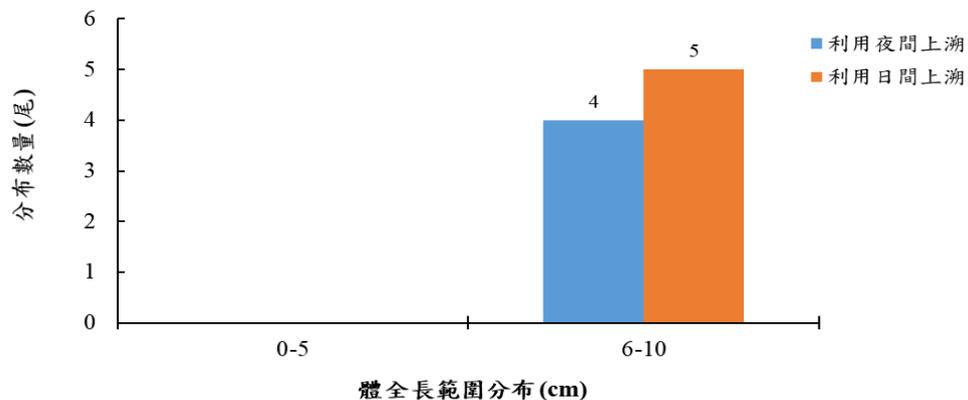
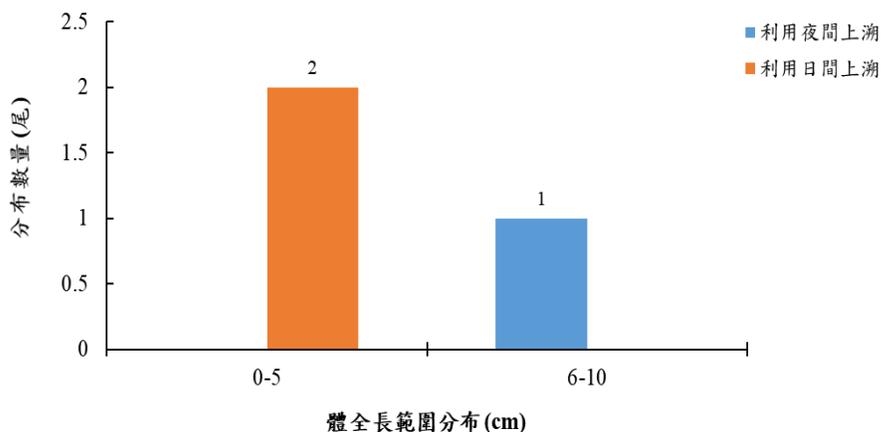
- 日間成功上溯物種個體數量較多，為夜間的1.78倍
- 日間成功上溯魚種中以高身小鰈鮪的體長 4.5 cm為最小
- 夜間成功上溯之魚種亦以高身小鰈鮪的體長 5.7 cm為最小
- 最大流速出現在日間時段的1.816 m/s，魚道內流量為0.7764 m<sup>3</sup>/s當次試驗成功上溯的物種有臺灣石鱚、高身白甲魚及粗首馬口鱧

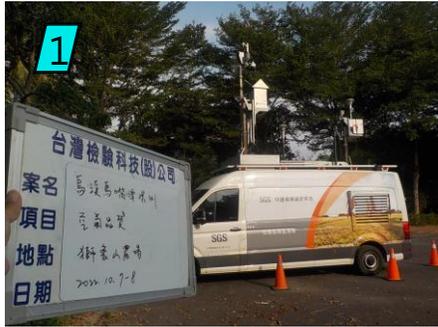
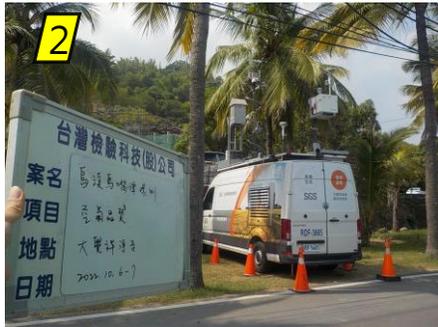
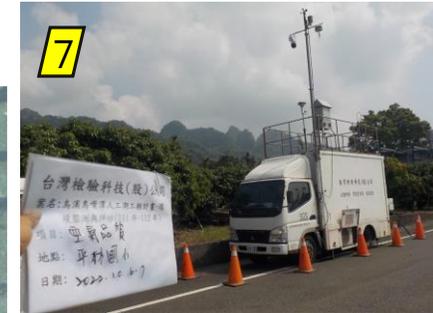
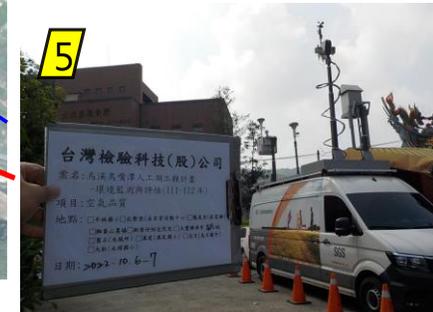
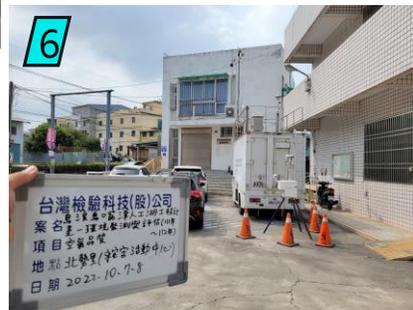
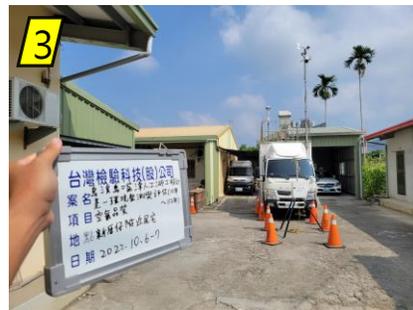
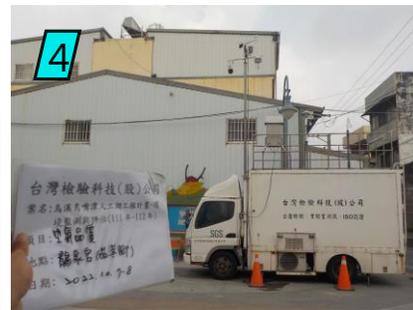
# 補充資料：環境監測成果 空氣品質-施工期間(1/3)

■ 監測點位均延續環說期間之監測點位。

註：相同顏色 即為同日進行監測之測點

- 111年度PM<sub>2.5</sub>及O<sub>3</sub> 8小時平均值有超標情形，其餘測項均符合空氣品質標準。

- 111年度有超標之3個測點發生於4/18~20；比對同時段鄰近環保署南投、大里測站及環保局霧峰測站監測結果，整體測值亦有偏高。
- 進一步分析各測點風向，土城鄰近引水工程，惟最頻風向為東南風，非來自工區；龍泉宮測點鄰近湖區工程及管理中心工程，最頻風向為西北風，不排除受湖區工程影響；北勢里鄰近湖區工程，惟最頻風向為西南風，為湖區上風，應非受工區影響。
- 整體而言，本年度PM<sub>2.5</sub>超標主要應受區域環境影響導致測值偏高。

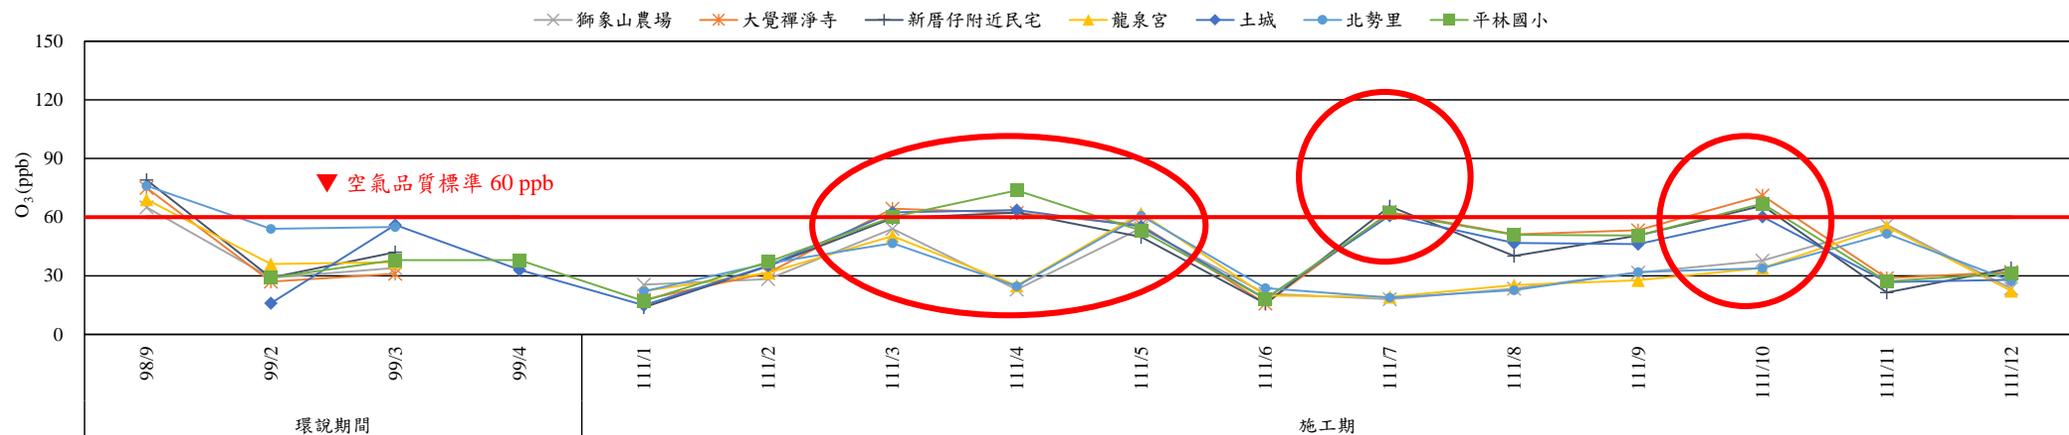
- 111年度3月於平林國小、土城及大覺禪淨寺測點、4月於平林國小、土城、大覺禪淨寺及新厝仔附近民宅、5月於龍泉宮及北勢里測點、7月於大覺禪淨寺、新厝仔附近民宅、土城及平林國小測點、10月於大覺禪淨寺、新厝仔附近民宅、土城及平林國小測點有超標情形。
- 111年度各超標日整體風速均偏小，為污染物不易擴散之大氣狀況；另比對各超標日執行監測之測點及鄰近環保署(局)之測值亦有偏高及超標之情形。
- 整體而言，本年度O<sub>3</sub>最大8小時平均值超過空氣品質標準，主要以大環境影響為主。

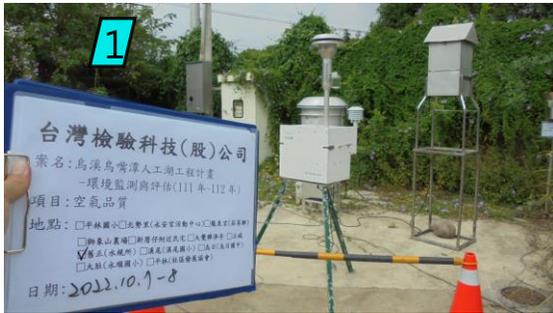
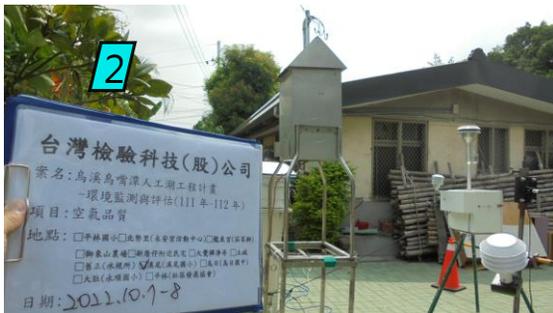
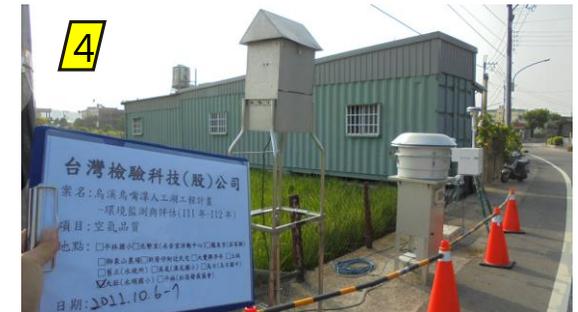
# 補充資料：環境監測成果 空氣品質-營運期間(1/2)

■ 監測點位均延續環說期間之監測點位。

註：相同顏色

即為同日進行監測之測點

- 111年度PM<sub>2.5</sub> 24小時值3月於大肚測點有超標情形，其餘測項均符合空氣品質標準。
- 由於大肚(永順國小)位於計畫下游處，已距離本計畫25公里以上，而鄰旁環保署沙鹿測站於同期間PM<sub>2.5</sub> 24小時值亦有超過30  $\mu\text{g}/\text{m}^3$ ，研判本次超標應受該區域空氣品質影響所致。
- 111年度落塵量於烏日測點8月、9月、10月落塵量偏高，經確認現場環境，主要是因烏日國中操場有修繕工程所致；於大肚測點12月落塵量亦偏高，經確認現場環境，主要係受鄰近農田整地影響所致，與本計畫區工程無關。

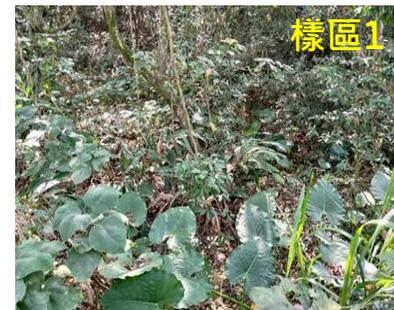
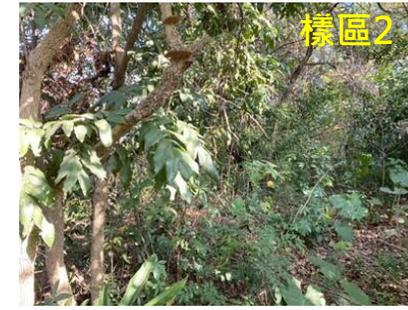
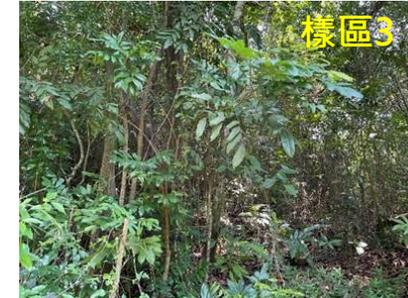
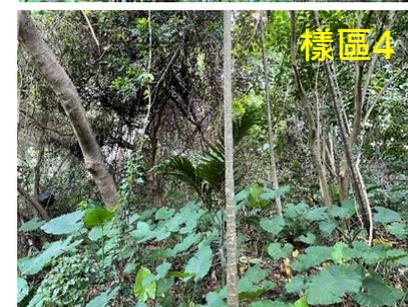
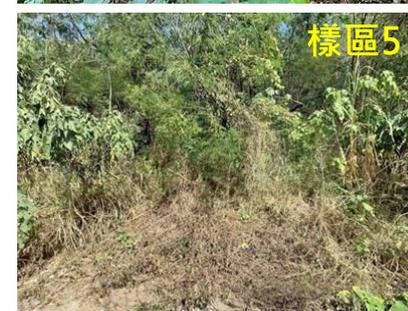
## 植物

■ 111年度監測共發現植物105科303屬393種。

木本植物	種數(S)	$\lambda$	$H'$	$N_1$	$N_2$	$E_S$	均勻度	整體均勻度
樣區1	5	0.35	1.29	3.62	2.89	0.72	良好	良好
樣區2	10	0.18	1.99	7.28	5.64	0.74	良好	
樣區3	6	0.44	1.21	3.34	2.29	0.55	均等	
樣區4	6	0.28	1.46	4.30	3.52	0.76	良好	
樣區5	4	0.36	1.14	3.13	2.77	0.83	良好	
地被植物	種數(S)	$\lambda$	$H'$	$N_1$	$N_2$	$E_S$	均勻度	整體均勻度
樣區1	24	0.07	2.88	17.89	14.29	0.79	良好	良好
樣區2	21	0.07	2.86	17.38	14.84	0.84	良好	
樣區3	25	0.07	2.90	18.13	13.67	0.74	良好	
樣區4	21	0.07	2.80	16.50	13.59	0.81	良好	
樣區5	20	0.09	2.67	14.49	11.63	0.79	良好

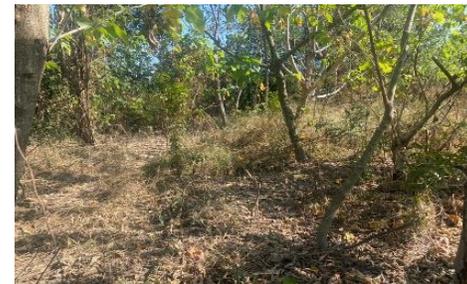
相機1

項目 \ 相機期程	111年度
相機運作時數	8,858 hrs/台
哺乳類物種	鼬獾、白鼻心、石虎、小黃腹鼠、赤背條鼠、尖鼠科、臺灣刺鼠、鬼鼠、田蹊鼠、鼠科、溝鼠、臺灣野兔、臺灣水鹿等13種。
保育類哺乳類物種	瀕臨絕種野生動物(石虎)、珍貴稀有野生動物(八哥、臺灣畫眉、大冠鷲、領角鴉、鳳頭蒼鷹)及其他應予保育之野生動物(臺灣水鹿、紅尾伯勞、黑頭文鳥、臺灣黑眉錦蛇)。

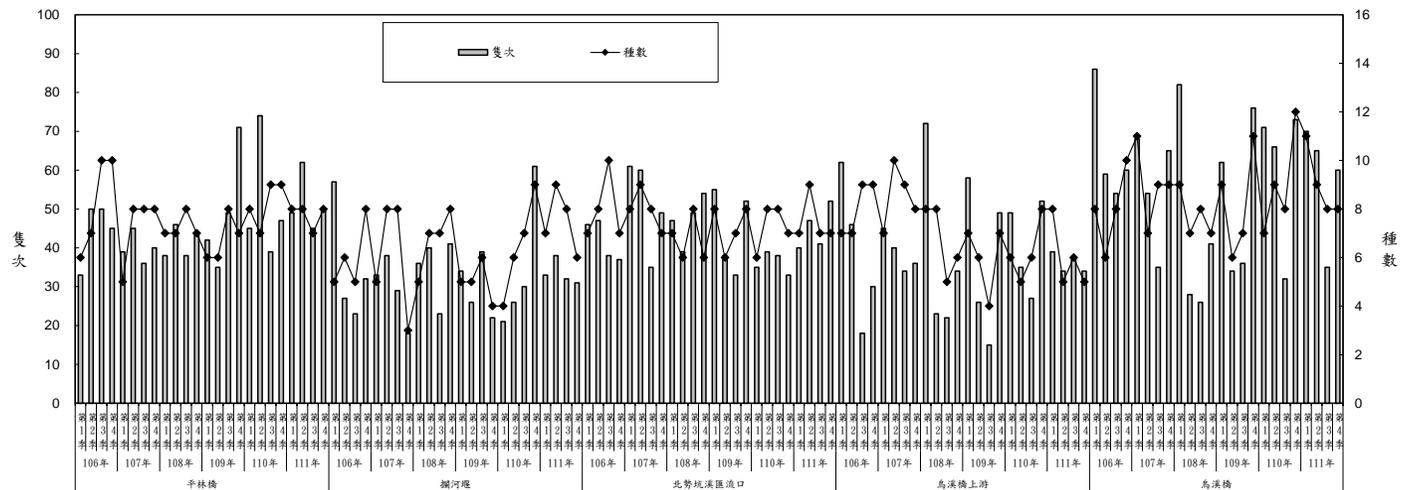
## 魚類

- 111年度監測共發現19種894隻次，其中除烏溪橋上游測點外，其餘各測點皆有監測到埔里中華爬岩鰍，屬其他應予保育之野生動物；另第1季於攔河堰測點監測到巴氏銀魷，屬瀕臨絕種野生動物，後續中水局邀請特生中心現勘，檢視環境研判應為上游沖刷下來之個體特殊事件，依照片研判亦有可能是唇鰨幼魚。
- 111年度降雨量較少且集中，部分測點於春夏季次環境變化較大，水量整體而言變化較大，魚類活動空間變化大，數量於不同季次間差異較大。而攔河堰測點則因今年度施工減少而使種類與數量有回穩趨勢。

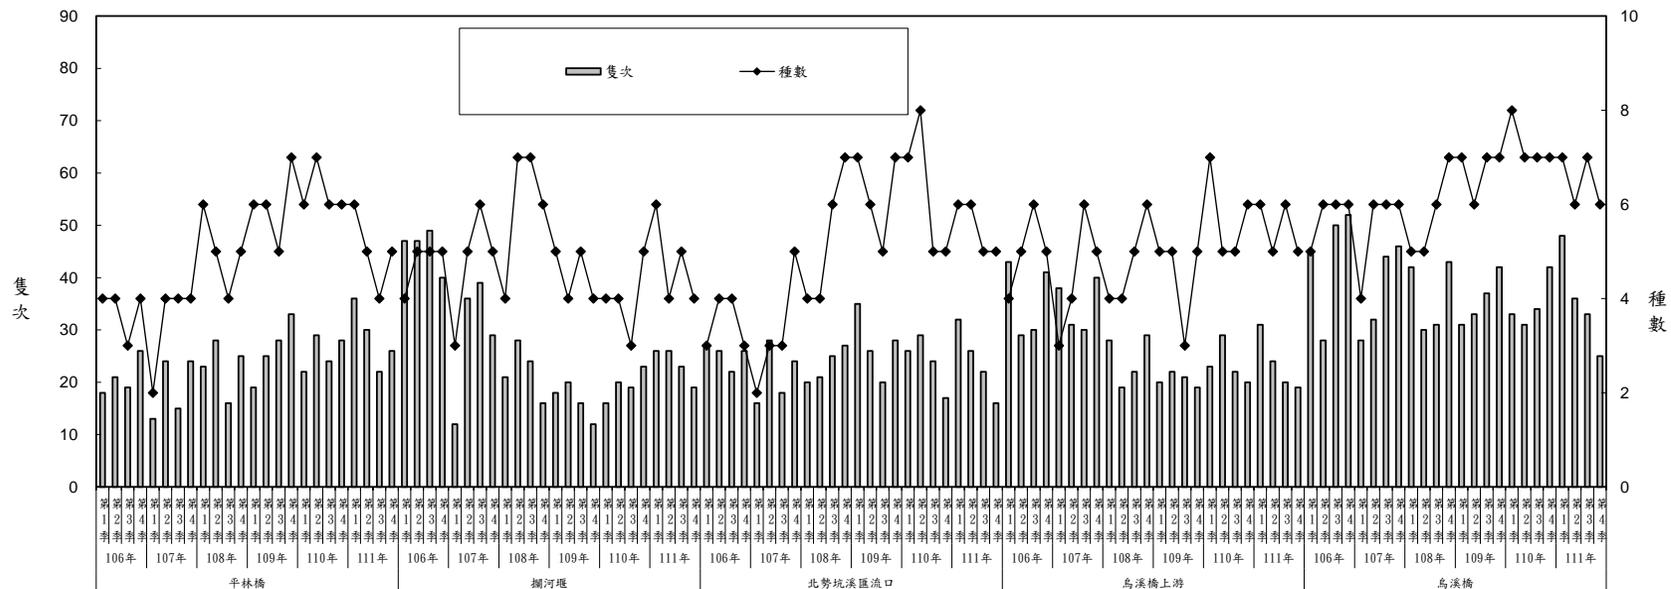
## 蝦蟹螺貝類

- 111年度監測共發現13種540隻次，包含臺灣特有種1種(擬多齒米蝦)。
- 整體而言，除北勢坑溪匯流口測點因今年度擾動較頻繁，使種類及數量較少，其餘測站則差異不大。烏溪水量豐枯水期變化明顯，秋冬季水量明顯降低，發現之蝦蟹螺貝類種類與數量於秋冬季均增加，春夏季則因水量大而減少，整體而言與歷年同季有相似趨勢。
