# 鳥嘴潭人工湖

經濟部水利署中區水資源局

生態保育小組  
第11次會議

中華民國112年4月28日

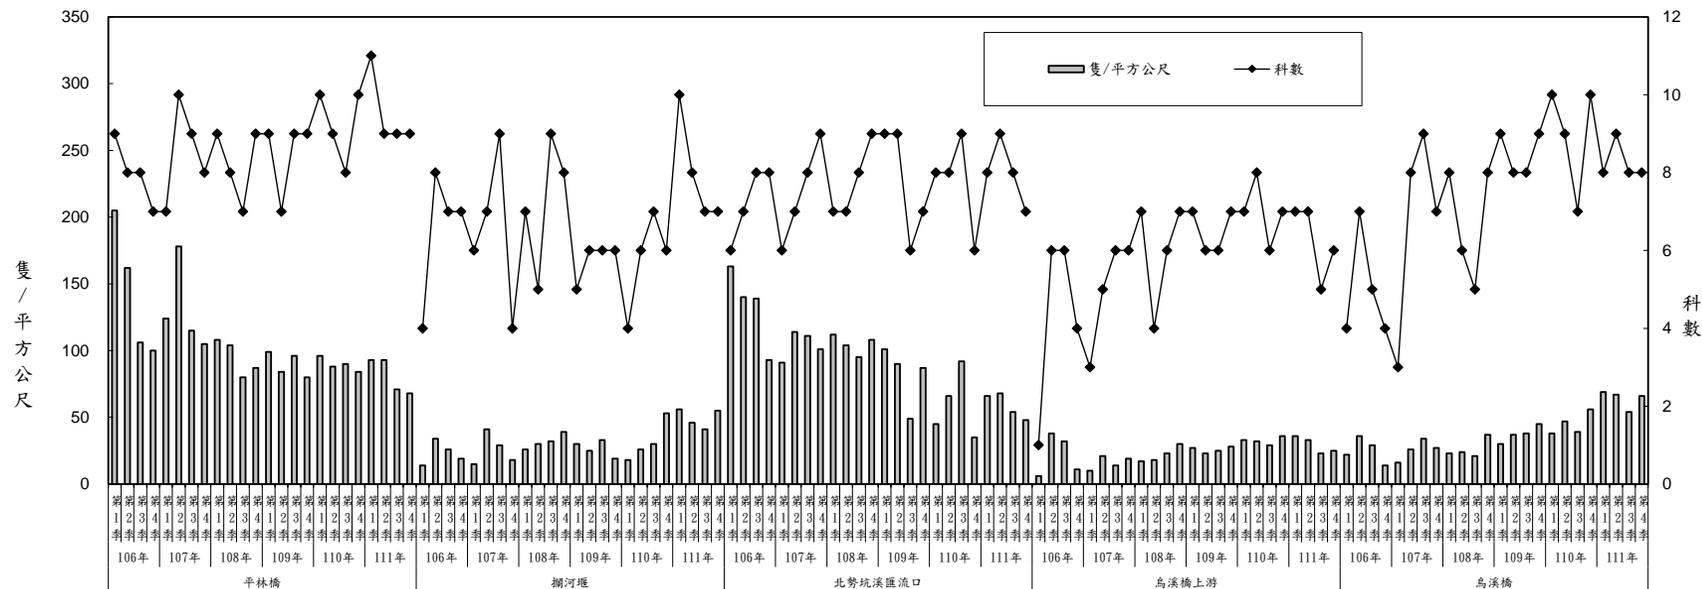
## 水生昆蟲

- 111年度監測共發現15科1132隻次，本年度水域水量差異較小，整體而言以平林橋、烏溪橋上游及烏溪橋種類及數量較穩定，攔河堰種類及數量較少，北勢坑溪匯流口則因今年度水量變化大，種類及數量有下降趨勢。
- 111年度各測站FBI指數介於3.85~5.56之間，水質狀況尚屬優良~尚待改善狀態。
