# 自然與人和諧共生 七二水災的省思

經濟部水利署署長 / 陳仲賢 保育事業組簡任正工程司 / 張廣智

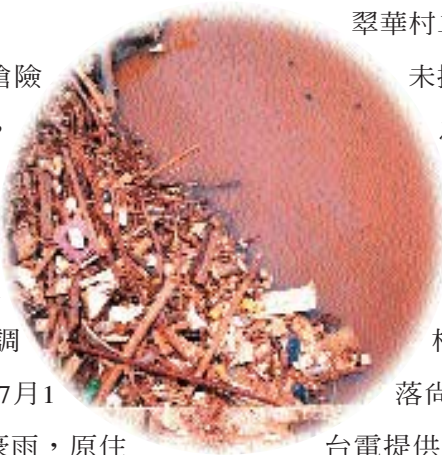
敏督利颱風過後引進旺盛的西南氣流，造成大甲溪支流食水料溪潰堤，石岡壩南幹渠出水口及水公司豐原淨水場取水口嚴重阻

塞無法取水，大台中供水自7月3日起開始吃緊，需由鯉魚潭水庫增加供水支援，故鯉魚潭水庫民生用水供水量由平日之60~70萬噸增加至85萬噸；同時間，大安溪流域降下豪雨，水庫自7月3日起開始由緊急出水工進行調節性放水。放水之時，管理人員發現鋼索有異常抖動現象，經立即通知維護廠商到達處理後，情形減緩；7月5日管理人員因震動現象持續又再度通知廠商，廠商之工地負責人於下午4時許到達，刻正研商處理之時，旋即發生閘門掉落事件。當時台灣省自來水公司因事出突然，自來水供應調度不及，遂突然宣佈大台中地區實施分區輪流供水，造成包括苗栗、彰化部分地區及大台中地區近72萬用戶用水受到影響，輿論譁然。

- 加速閘門打撈作業：7月5日晚間11時海軍救難大隊先遣人員抵達，了解現場情況並開始進行載人平台設計，並進行各種器材及裝備準備；7月6日晚間11時第一次下水，至11日總計下水十次，期間並由陸軍兵工

廠協助製作新式安全勾，俾能順利勾住閘門；7月10日下午1時將變形之橫樑吊起；7月11日下午6時18分開門順利吊起，12日零時起（除地勢較高地區須於12日上午6時方可恢復）恢復正常供水。

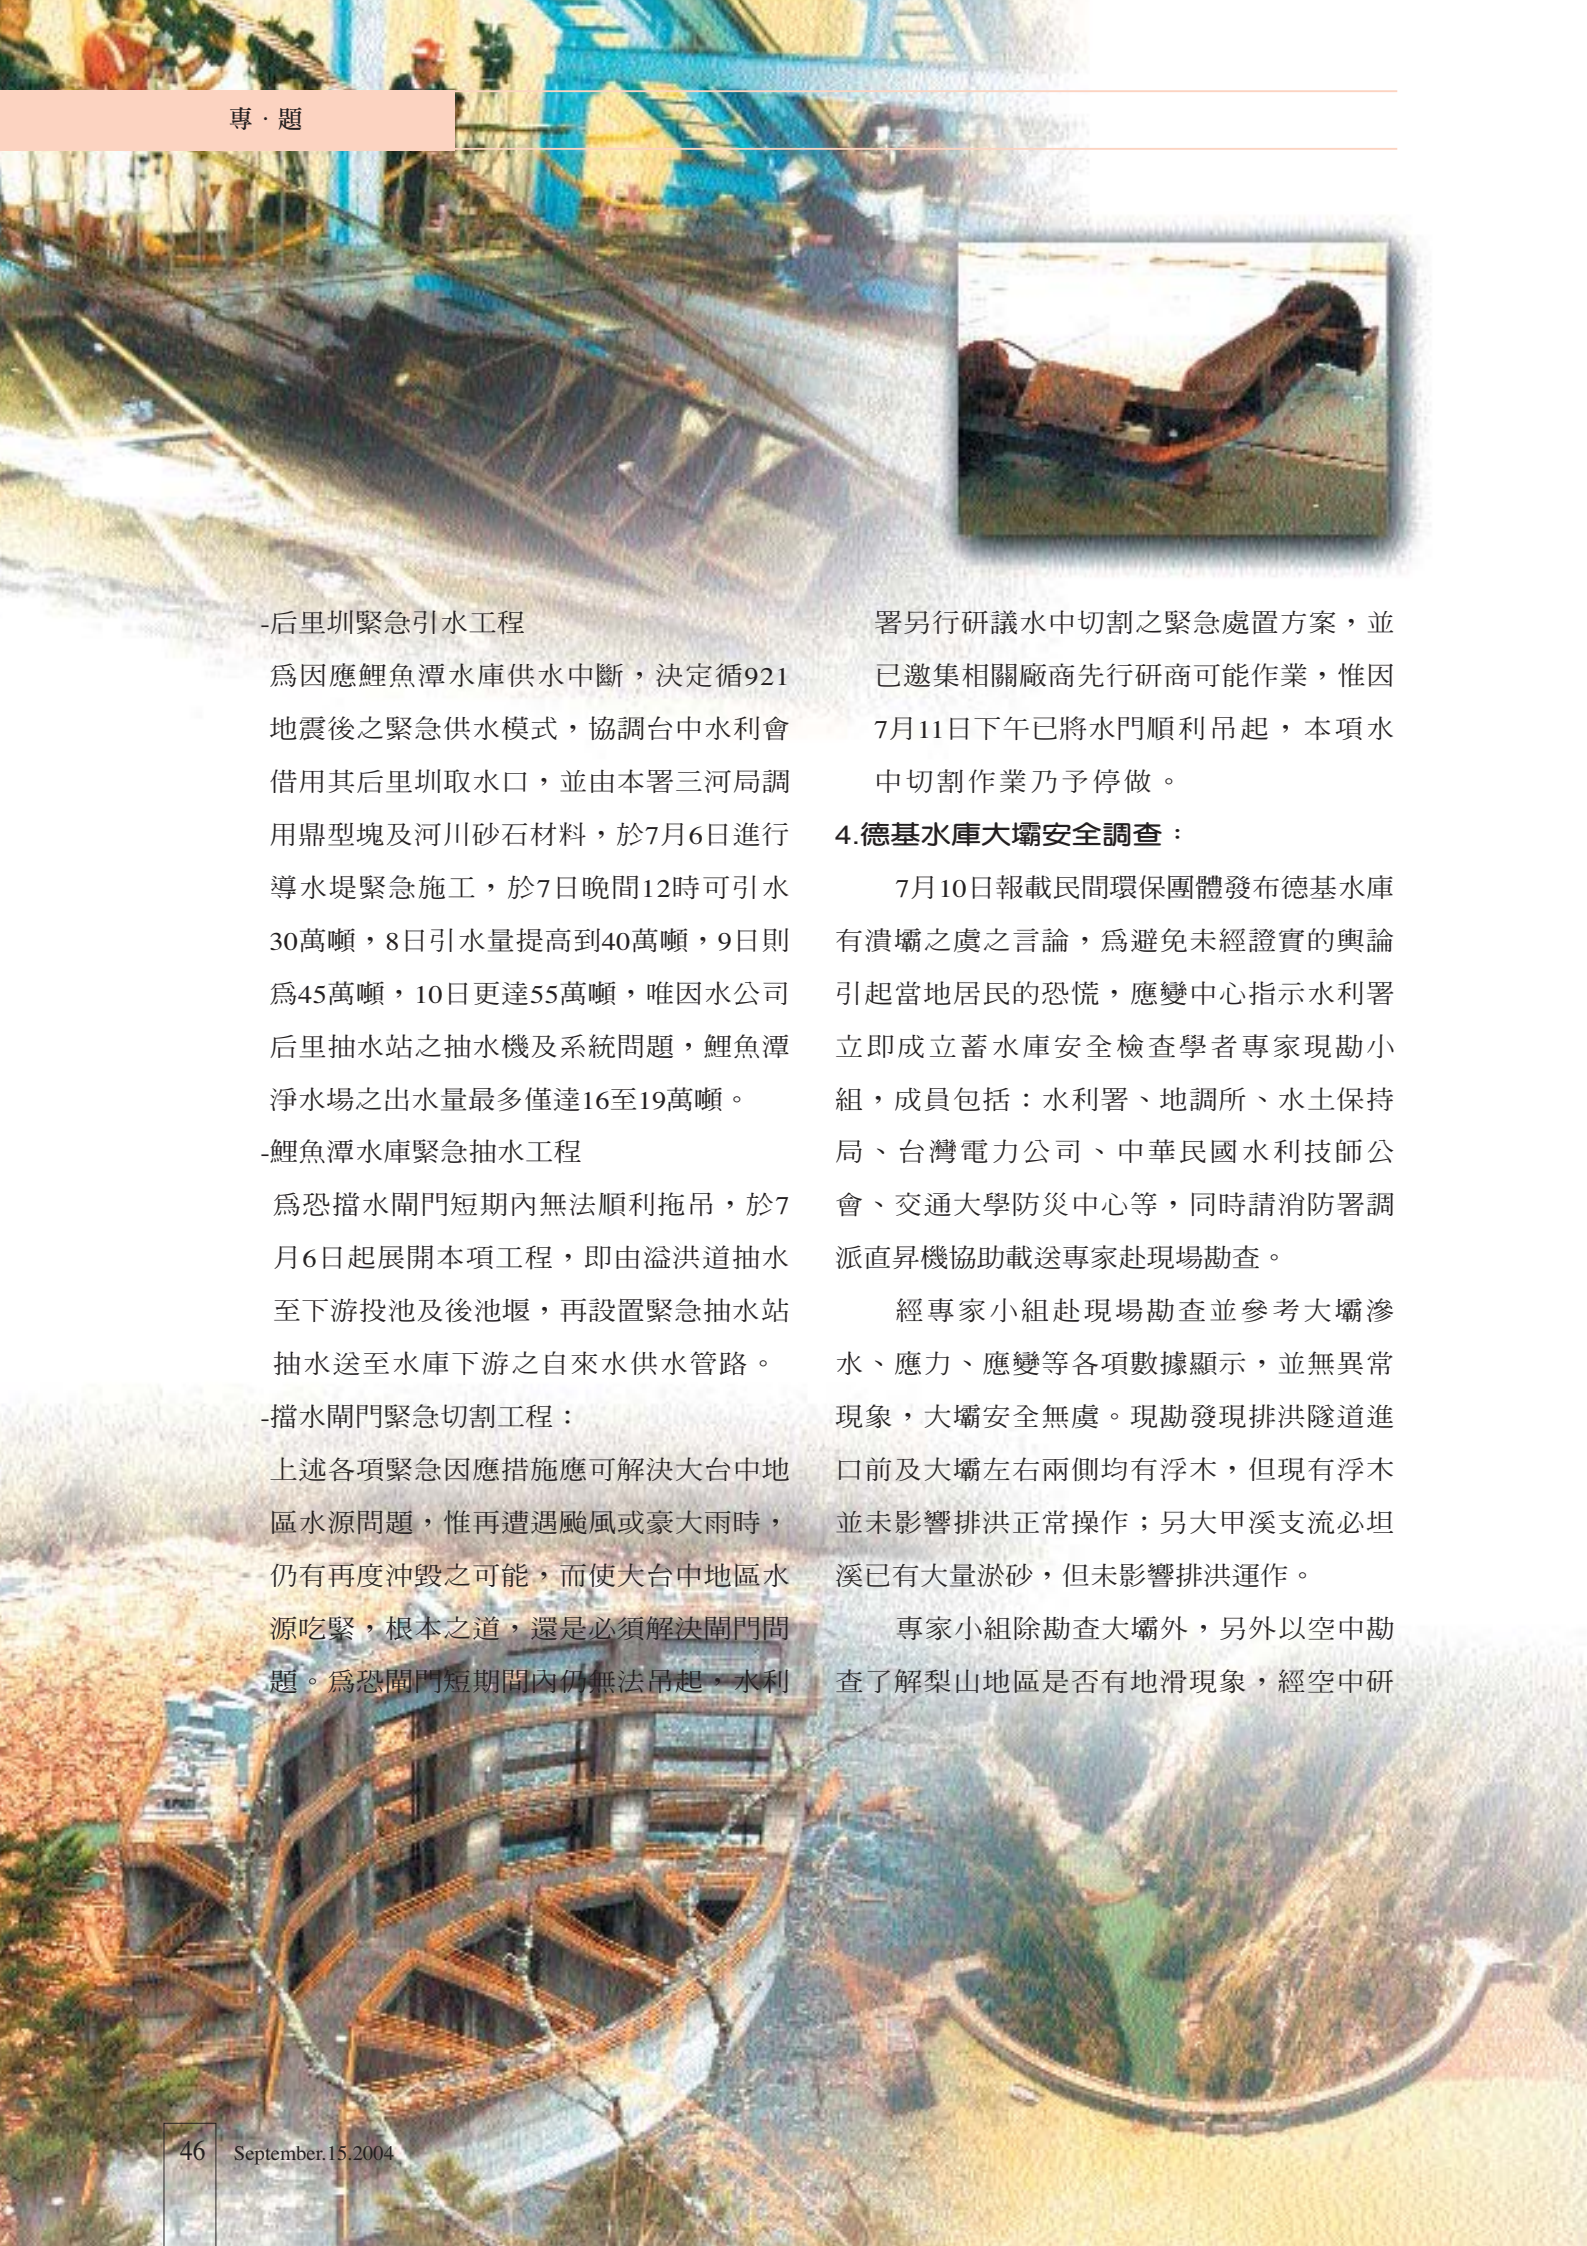
#### -食水料溪緊急引水工程

與鯉魚潭水庫聯合運用供應大台中地區公共給水之石岡壩，於7月3日因食水料溪潰堤阻塞南幹渠，致供水中斷，需由鯉魚潭水庫增供水量支援；7月5日南幹渠由石管中心清理後，當日即可供應原水100萬噸以上，惟因濁度太高，水公司豐原淨水廠無法處理，本局石管中心立即協調台中水利會借用其食水料溪取水口進行改善及清淤工程，至6日凌晨2時完工後，可增供水質較佳（濁度約1000NTU左右）之原水約70~80萬噸/日，如與南幹渠取水混合，共可供原水130~140萬噸/日。

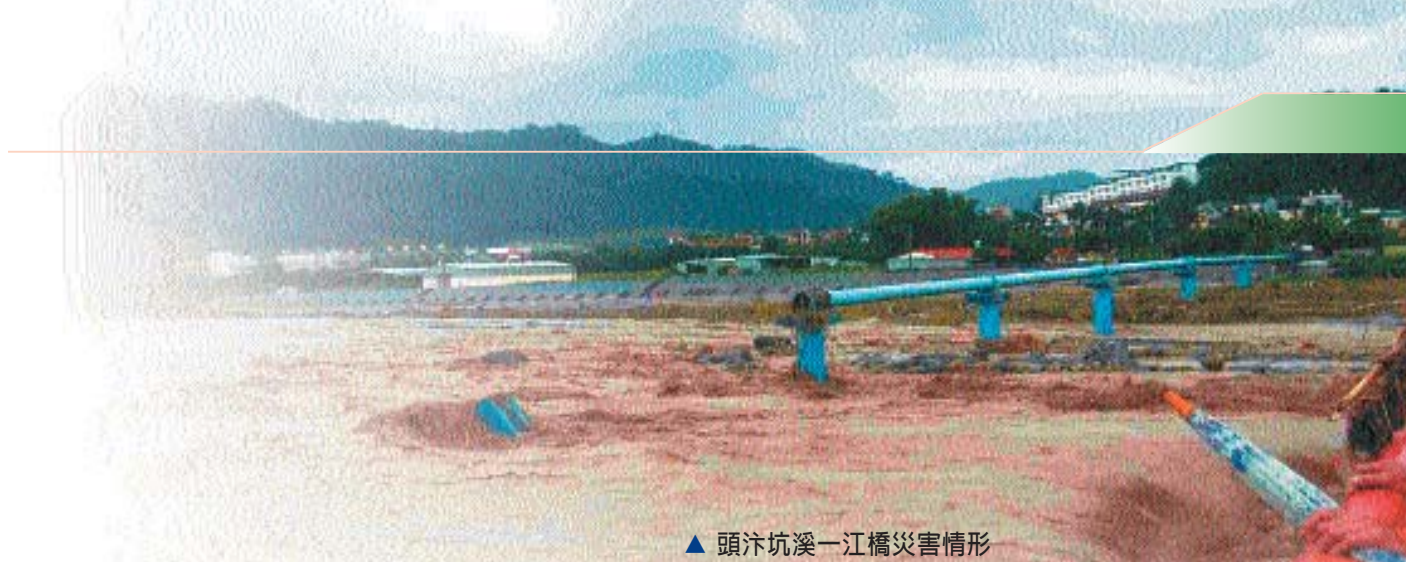
### ▲ 頭汴坑溪一江橋災害情形

堤防無損害，一江橋右岸溢堤淹水面積173公頃。

上游流木大量阻塞橋孔，造成水管橋斷裂，致一江橋處水位雍高，於7月3日上午8時水位越過右岸東平堤防溢流公路。

由本署第三河川局緊急辦理河道整理2,000公尺，疏通河道。

已將本溪整治納入大里溪治理計畫第三期實施計畫辦理。

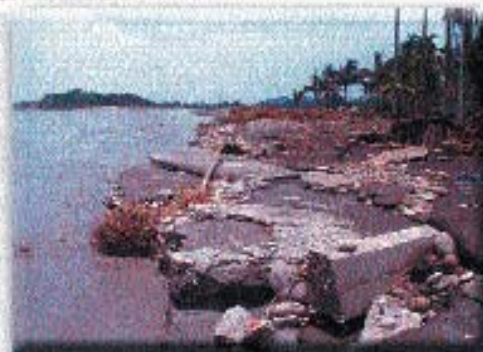
▲ 荖濃溪二坡護岸緊急搶修工程

大津護岸沖毀1,300公尺、二坡護岸沖毀1,000公尺、濟公廟護岸沖毀400公尺、六龜護岸200公尺、新威護岸1,000公尺，合計護岸沖毀3,900公尺。

因本次颱風豪雨流域降雨量已超過200年重現期之降雨量，其中上游桃源鄉溪南測站，高達2,064公厘，超過堤防保護標準，又降雨延時長，洪流湍急沖刷，致護岸沖毀。

堤防沖毀後第七河川局即緊急辦理搶險工程，並已7月11日完工，隨後即辦理搶修工程，預定7月31日前可全部完工。

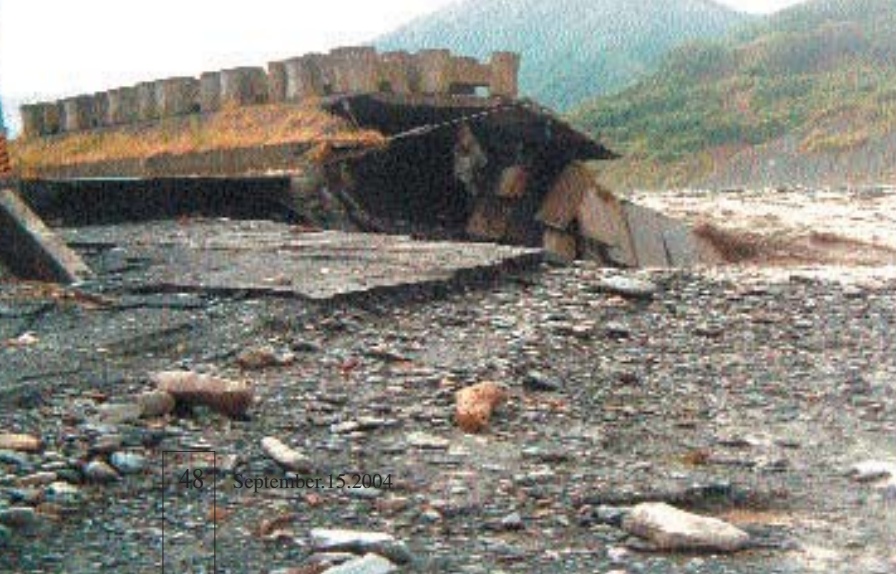
▼ 濁水溪上安堤防受損情形

-災害規模：

堤防沖毀400公尺。

-災害原因：

因本次颱風豪雨，對岸土石流沖下，阻礙河道，改變主流河道，致洪水直接衝向堤防，沖毀堤防400公尺。

堤防沖毀後第四河川局即緊急辦理搶險工程，並已7月11日完工，並隨即辦理搶修工程400公尺，預定7月31日前可全部完工。

本署第四河川局已依災害程序提報復建工程，近期在完成程序後，即可辦理災後復建工作。
