# 推動節水實務成效與經驗分享

國立臺北教育大學 ■ 紀博倫、陳宗顯

## 綠建築新建工程節水減碳

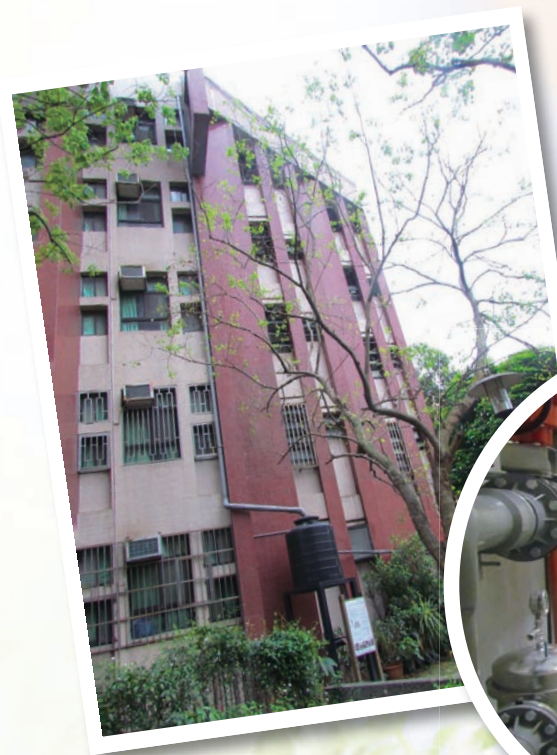
圖三 由屋頂接引雨水至中途儲水桶

八、設置雨水回收及雨撲滿裝置，是有效的節水措施，並具環保教育意義。

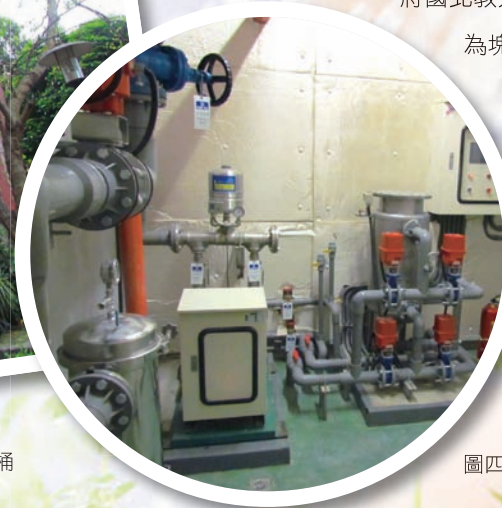
圖四 回收中水及雨水至B1F儲水槽

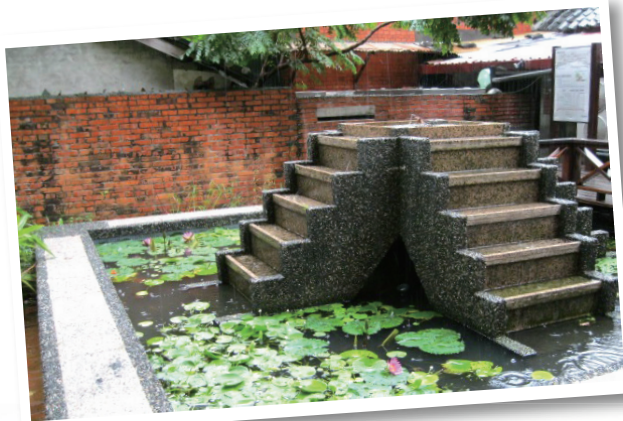
圖五 雨水儲留引用至生態池

為維護池水水質清淨，我們採取了幾個方法：1.物理式過濾法：利用無機物等的介質來過濾，如毛刷。2.生物式過濾法：利用含有生物性的介質來過濾，如石英砂。將上述二種過濾法搭配使用，再加上活水循環系統，則稱為「循環過濾法」。

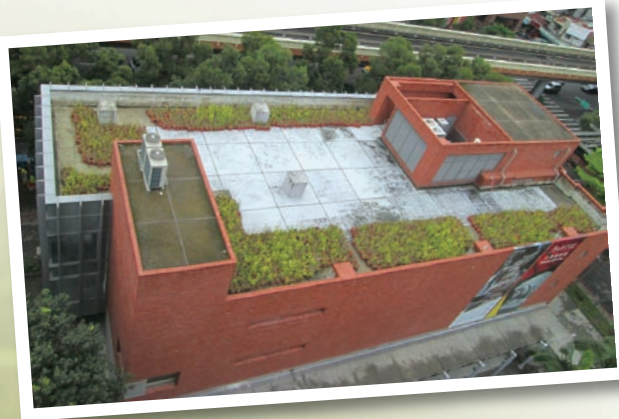
圖六 雨水回收使用至樓頂花台澆灌

基於上述原因，促發本校蒐集雨水的構想，製作天溝輸水裝置，做為水資源回收再利用教學示範設施，每年可收集之雨水量估計約570.5噸。其主要原理為水流之運送需要考慮坡度（斜度），就像是古羅馬的輸水高道，由一端將水運送至所需的地方，在此我們採用明管的方式將雨水導至雨撲滿，讓觀賞者可以看見水流過程；並藉此來解說因為落差造成的水之位能以及地心引力概念。

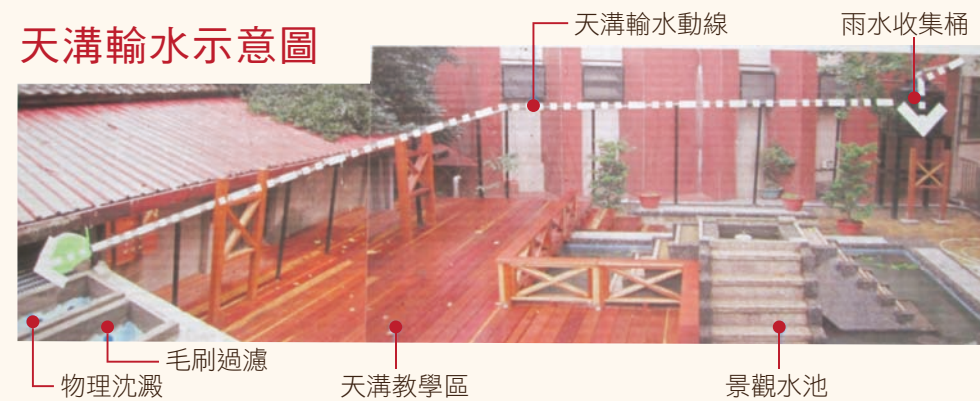
圖七 天溝輸水示意圖

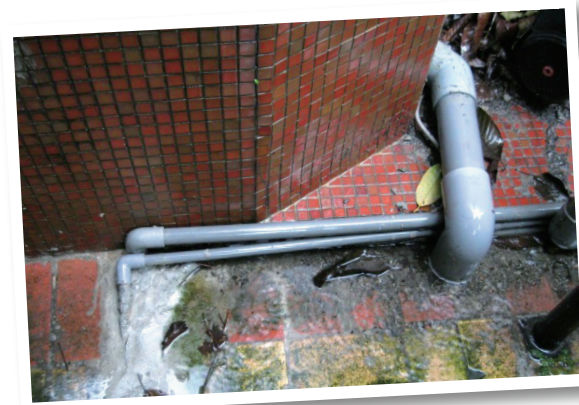
圖八 學生宿舍水管檢漏及施工

本校營繕組在每週例行巡檢全校校園機電相關設備時，發現第一宿舍水溝排水量異常，遂進行查漏作業。工作人員以逐步檢測方式縮小查漏作業範圍，進行修復作業。

首先詳細檢查第一宿舍內外及四週並無異狀，檢查發現當天沒有下雨，但B1室外水溝卻有流水聲，移開水泥蓋發現水溝側面有數處噴出清水，尋跡敲開地面找到大樓牆面，卻遭不易開挖難題。

在此同時檢查B1儲水池、溢水浮球開關等都正常，於是關閉自來水總開關，停止供水半日，卻發現儲水池儲水僅剩1/4，由此判斷總開關至B1蓄水池間漏水。

最後逆向思考，改由後面開挖清查，以瞭解複雜管路，終於找到管路破裂處，進行修復工作。

這次發現的漏水處在B1水溝內，甚難發現，所以此次查漏的心得是平日應秉於不疑處有疑精神，隨時注意週遭方為良策，而且漏水處為大樓正面，但管路破裂處則為大樓背面，水之滲透力量，實在不容小覷。

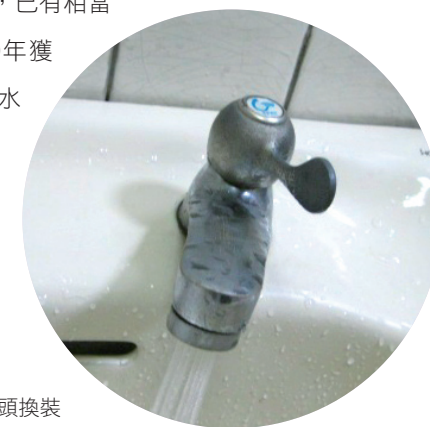
圖九 省水水龍頭換裝

六、已汰換校園內廁所水龍頭，半數使用省水水龍頭。  
七、透過行政會議、導師會議與學生事務處協助，經常利用學生適當集會，宣導節約用水政策與措施。
