空調冷卻塔排放水回收再利用節水實例

工研院工程師 ■ 鄭瑞章

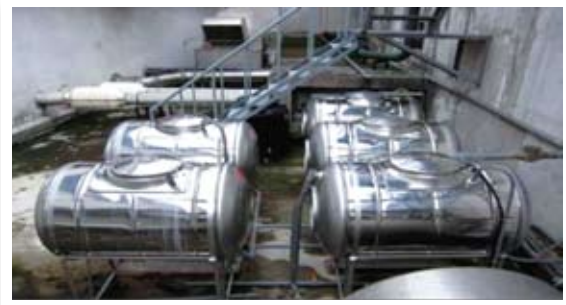
圖三 空調冷卻水回收儲存桶

地點存放回收水（避免回收系統異常時造成儲水溢流或無謂損失）（如圖三）；（h）評估廁所馬桶用水改用回收水有無缺失或造成異常損壞之疑慮。
