# 大安大甲溪

聯通管工程計畫環境監測與評估  
(111年 - 113年)

生態保育小組第2次會議 簡報

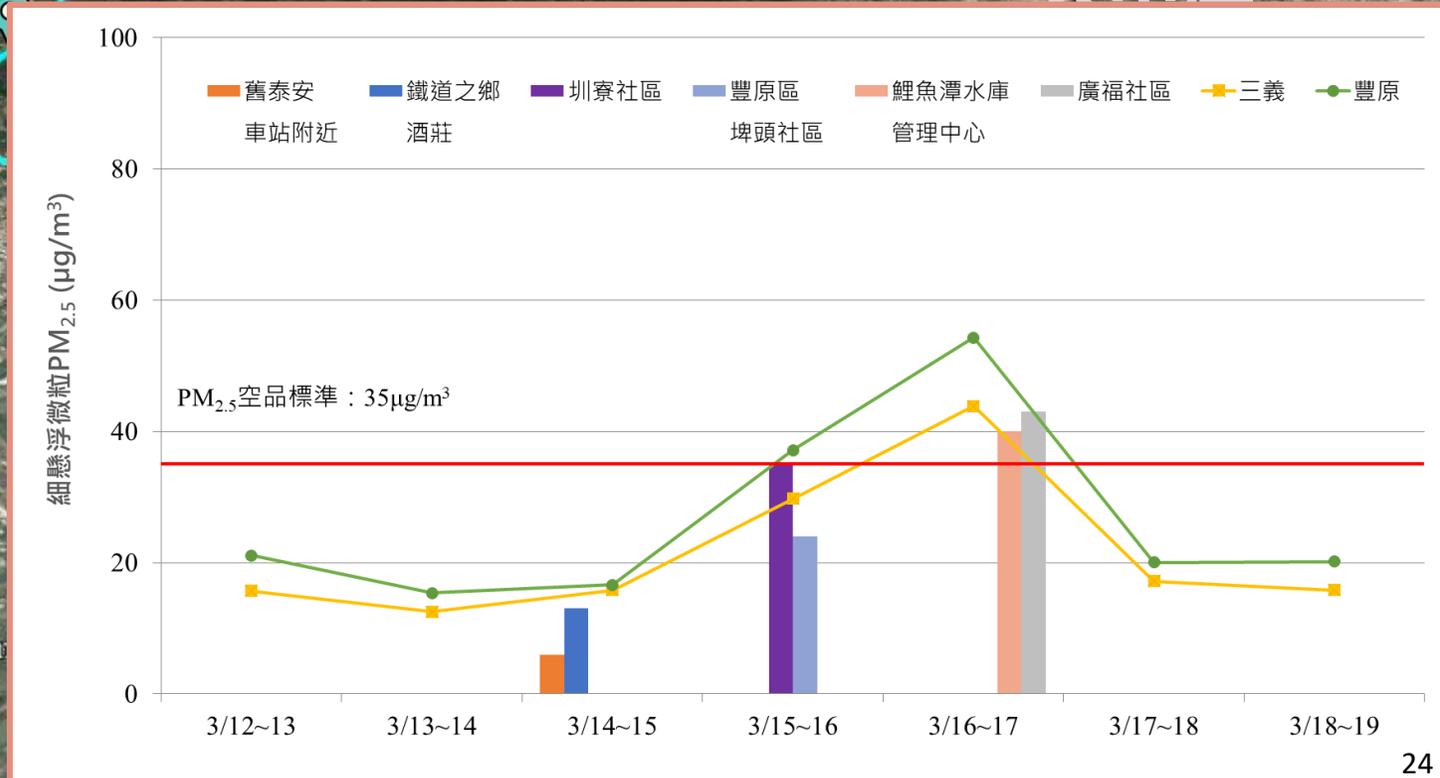
- 施工前(含環評階段)到施工第一季，除 PM<sub>2.5</sub> 於110 Q4廣福社區、鯉魚潭水庫管理中心皆超出空氣品質標準，各項空氣污染物測值均**符合空氣品質標準**
- 查詢鄰近環保署三義、豐原測站資料，測值差異不大，故研判應為環境背景值所致

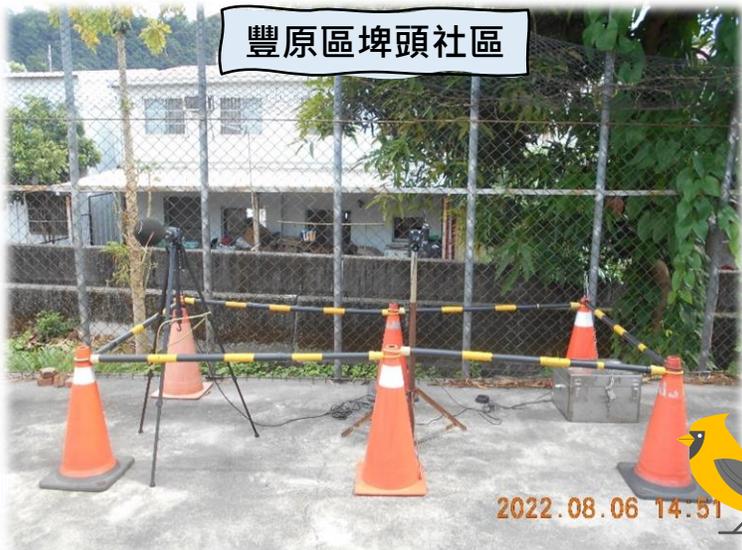
- 鯉魚潭水庫管理中心測站之測值皆符合法規標準
- 豐原區埤頭社區測站之  $L_{晚}$ 、 $L_{夜}$  測值超出法規標準，主要受當地環境背景噪音影響導致測值偏高或超標

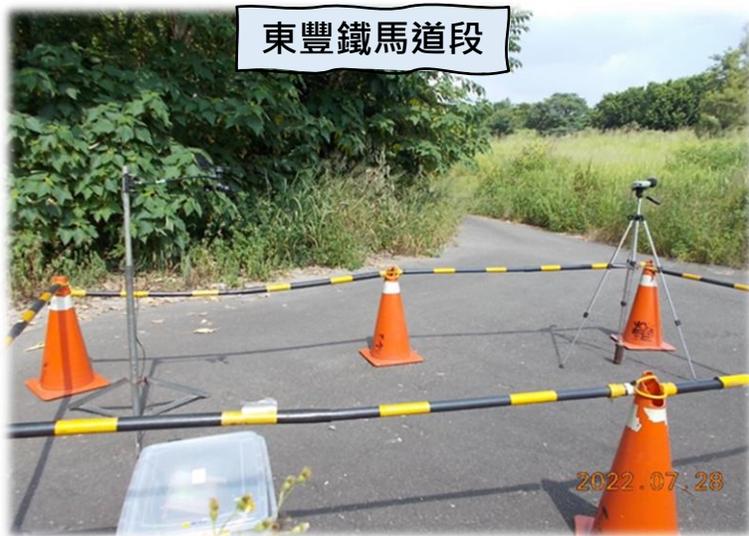
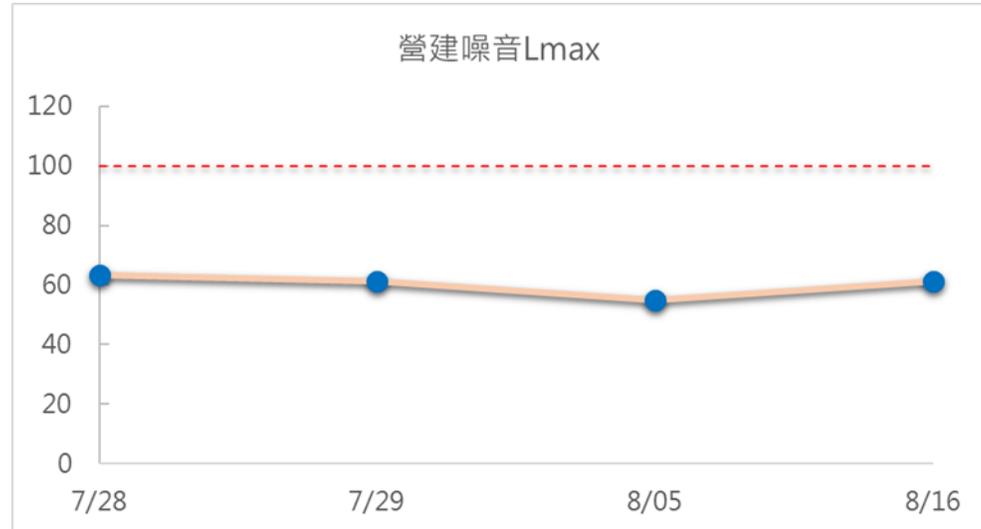
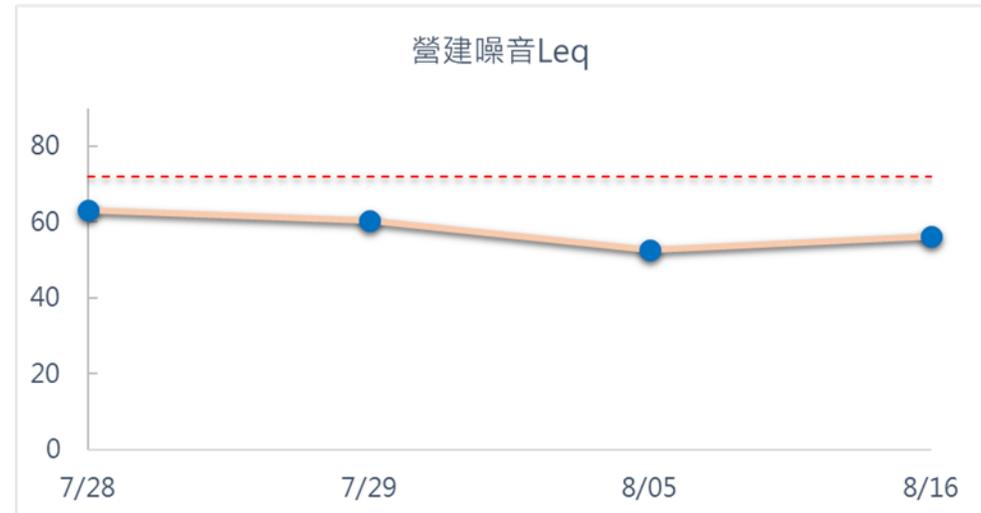
- 施工中營建噪音調查結果符合第四類管制區標準

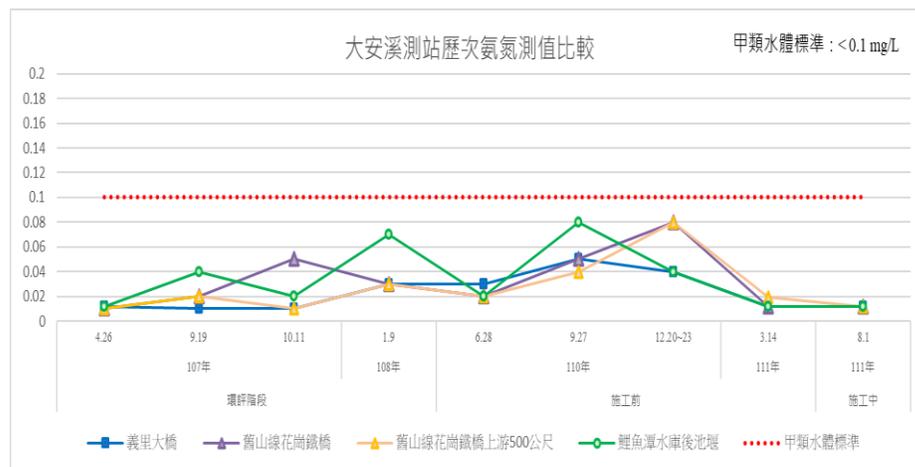
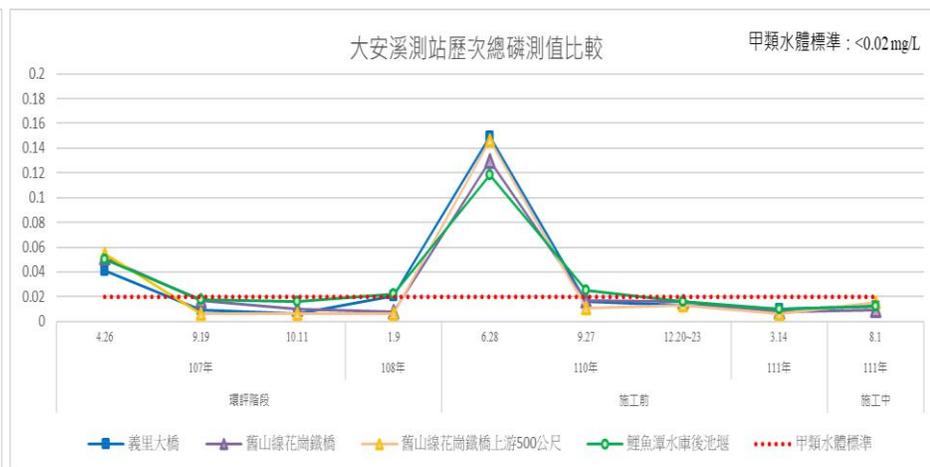
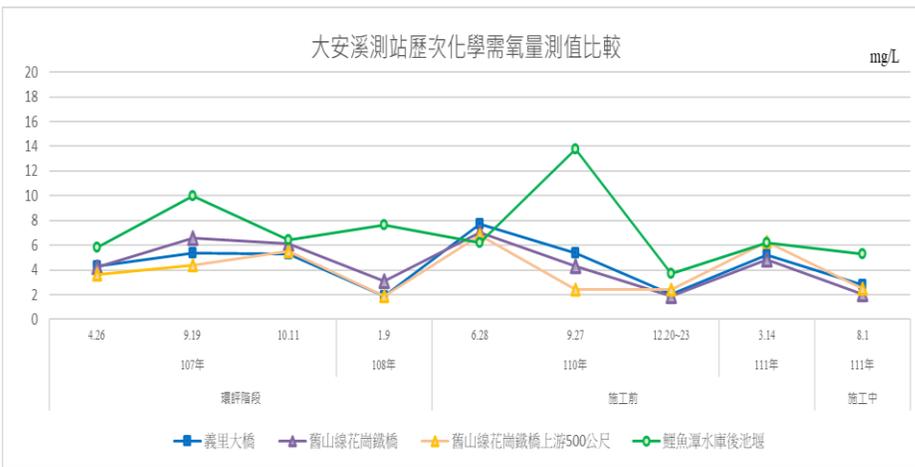
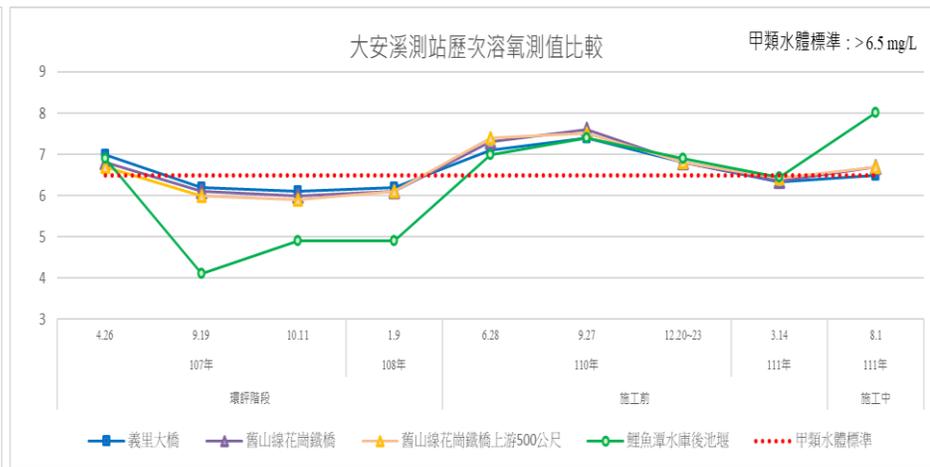
各測站總磷及溶氧項目  
測值超出所屬之水體水  
質分類標準

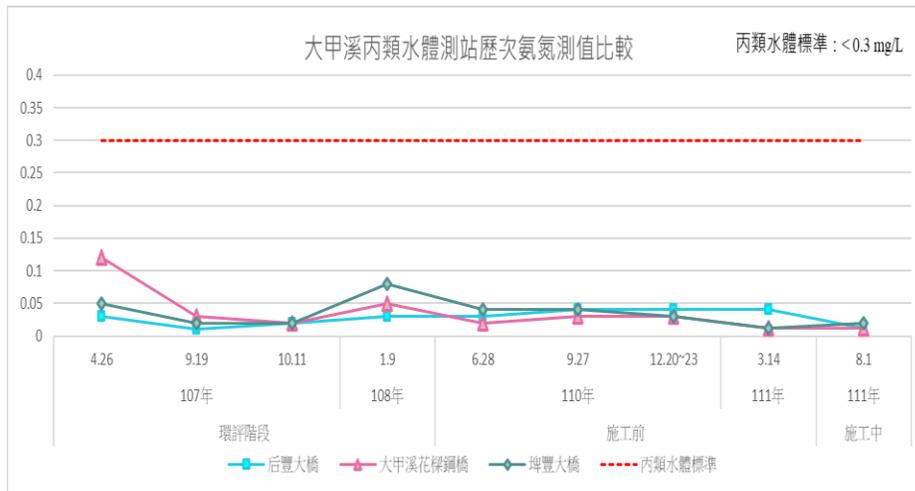
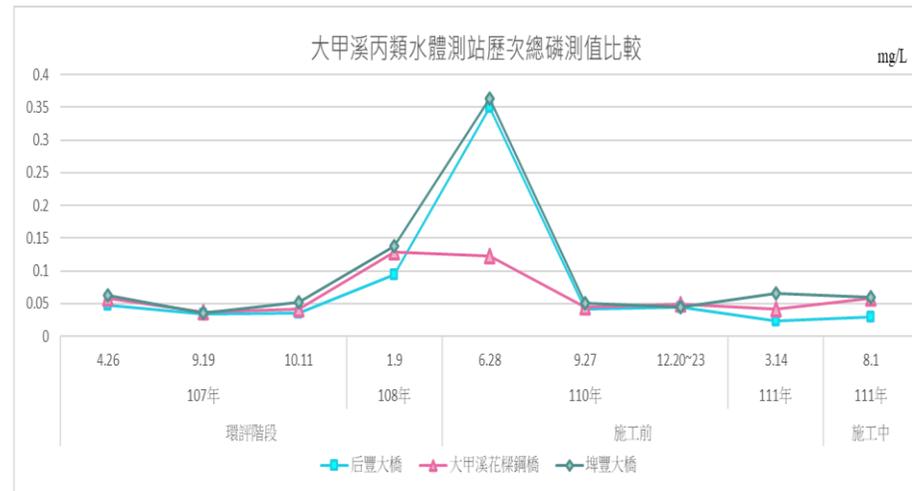
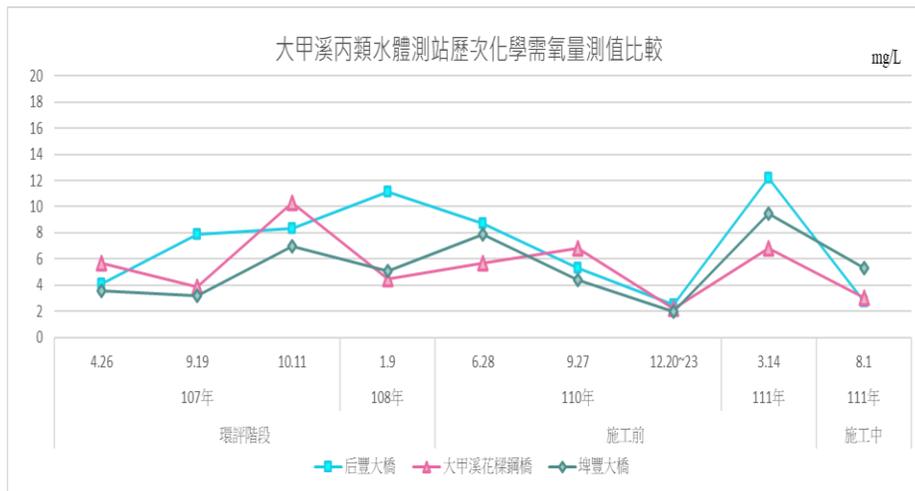
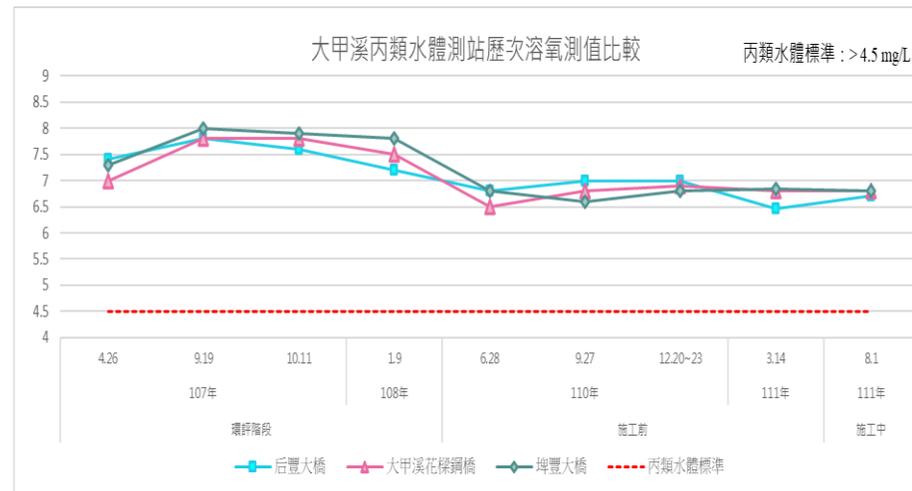
各測站**氨氮**及**溶氧**測值符合所屬之水體水質分類標準

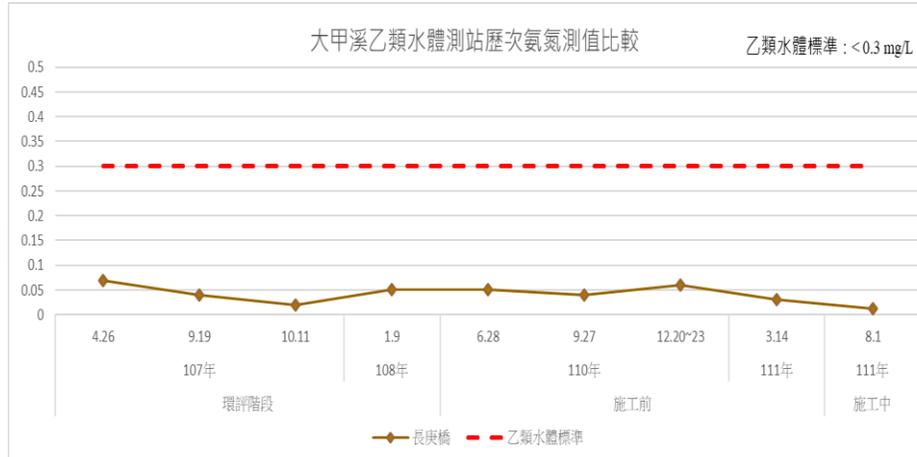
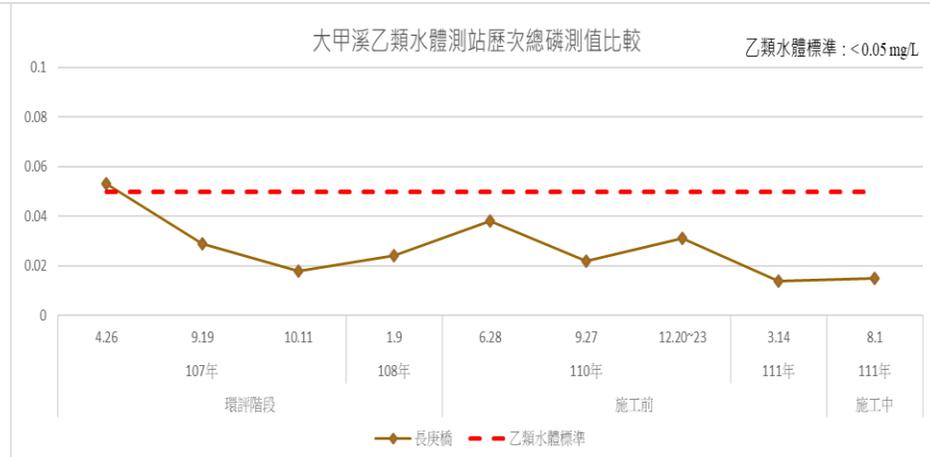
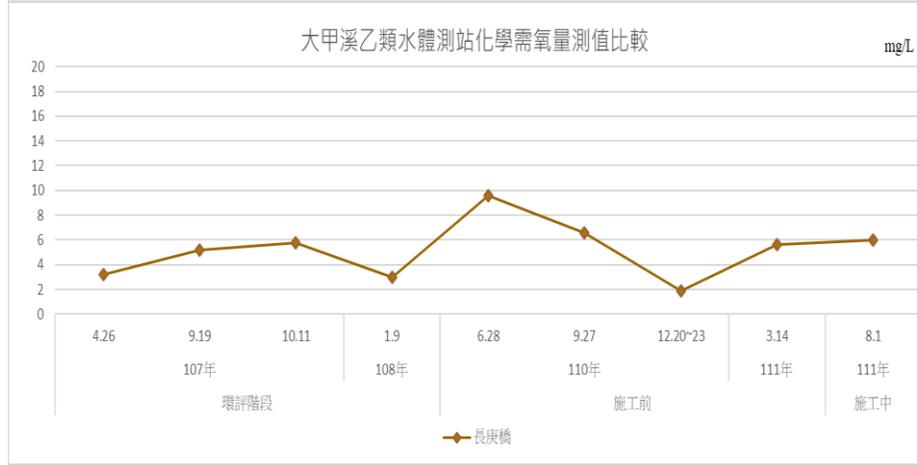
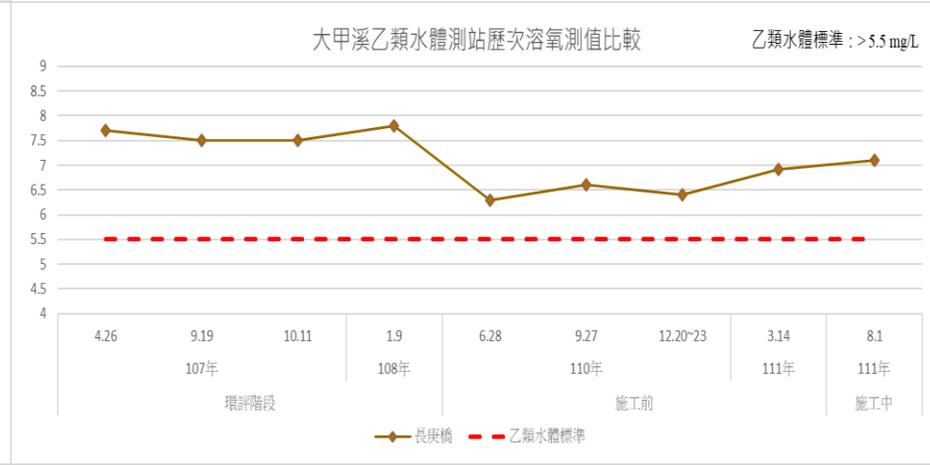
環評階段總磷測值有略超出所屬之水體水質分類標準

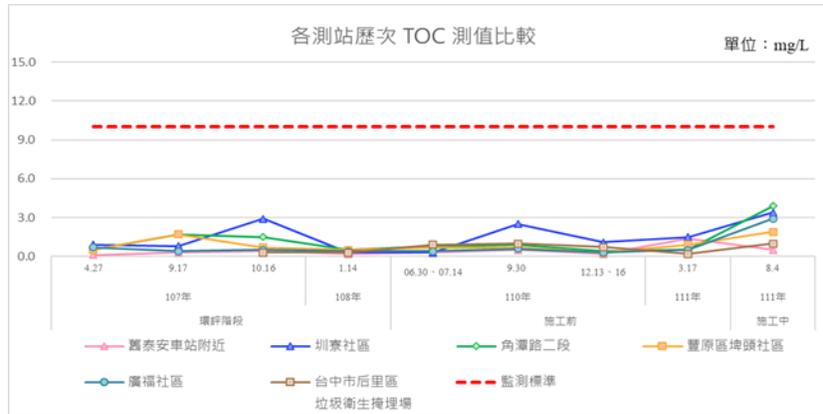
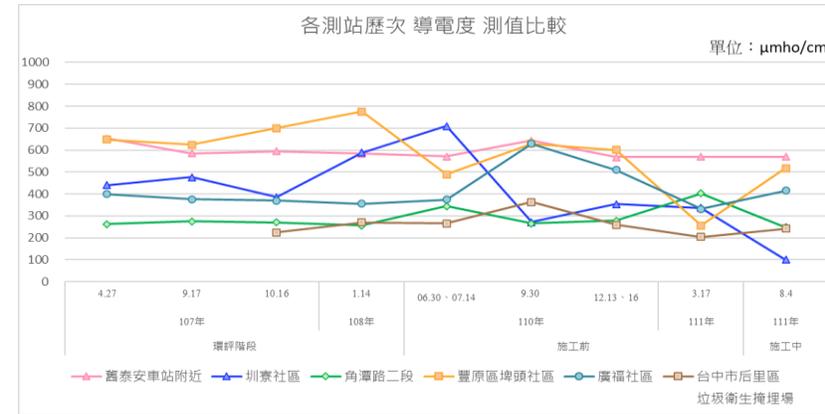
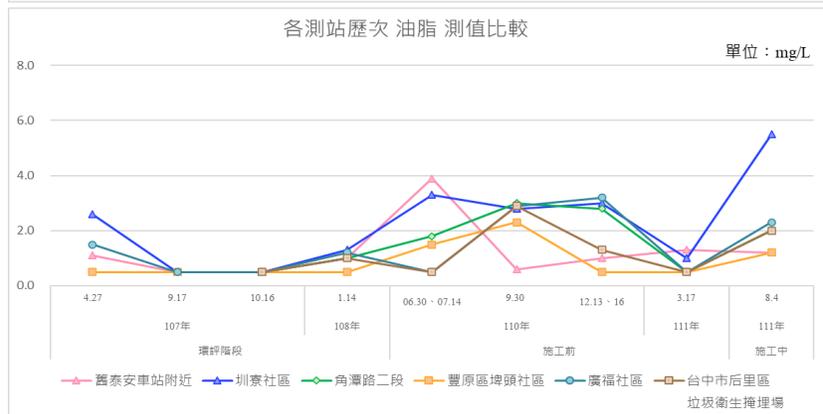
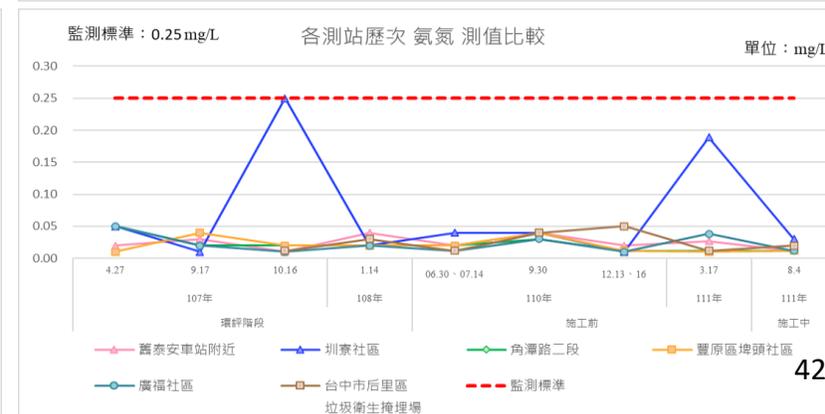
各測站測值均符合第二類地下水污染監測標準。

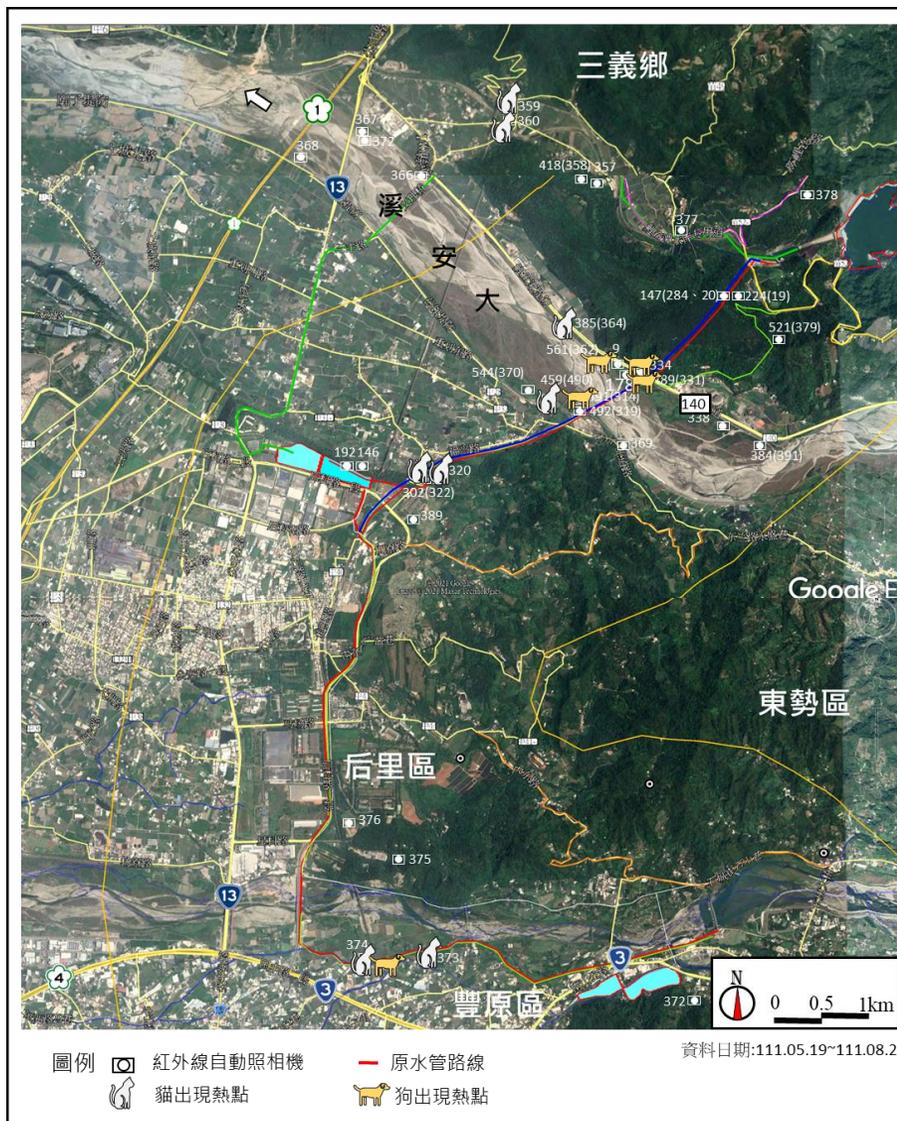
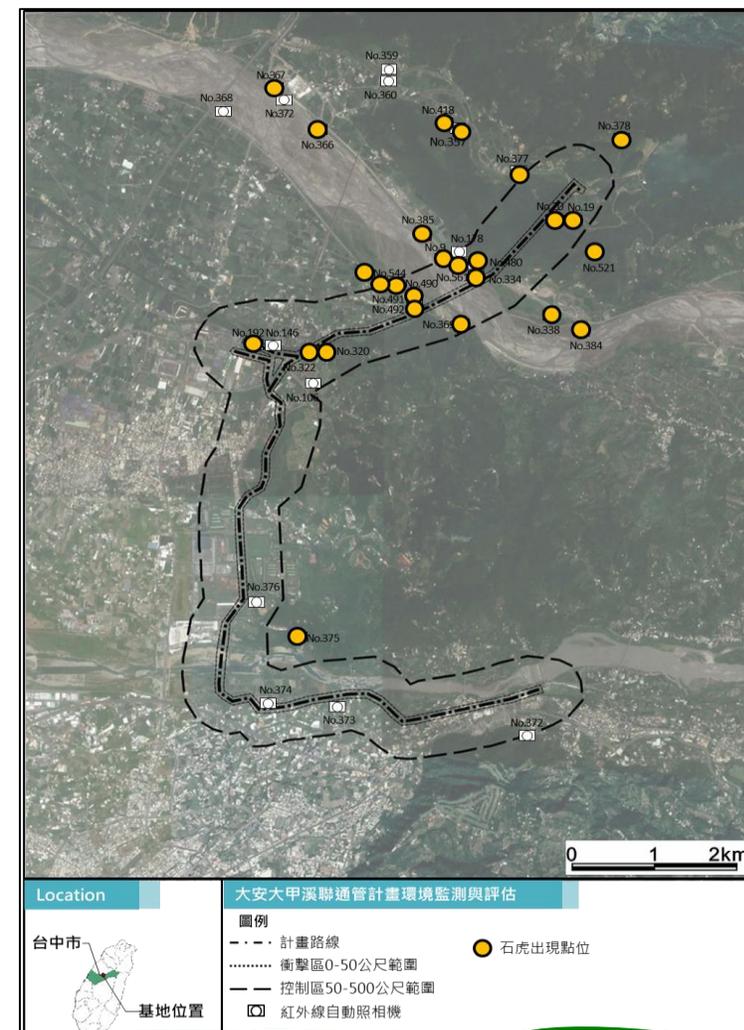
環評階段至施工中第1季共9季紅外線自動相機發現石虎位置圖

- 本計畫(110年6月~111年5月)累計有效時數為**256,421小時**，個體數至少為**9隻**(大安溪右岸2隻、左岸3隻、后里圳附近2隻、鯉魚潭隧道入口附近及后里資源回收場附近各1隻)。
- 環評調查共有16台相機拍攝到石虎，拍攝地點包括鯉魚潭水庫附近森林、大安溪左岸及大安溪右岸河床灌叢、后里淨水廠北側保安林等地。
- 本計畫共有**25處**相機有拍攝到石虎，其中較頻繁出現的位置主要為**大安溪左岸、右岸及后里圳**等三處區域。
- 施工前石虎監測結果，石虎出現區域與環評調查大致相同。
