第一章 本月工作成果

1.1 前言

依據「北宜高速公路坪林行控中心專用道開放案」因應環境影響差異分析報告審查要求，規劃設置自動水質監測站，共有 9 處，其中水庫水體測站 3 處及河川水體測站 6 處。並將自動測站監測的結果即時傳輸至雪山隧道北口機房監控網站內，以便隨時對水質狀況能充分掌握；如水質發生超出設定之管理值（惡化預警值及行動值等）時，能自動發生預警，並採行相關應變措施，進而對翡翠水庫水源之水質有效管理。正確規範監測區各水體水質品質自動監測系統，並有效蒐集環境資訊。

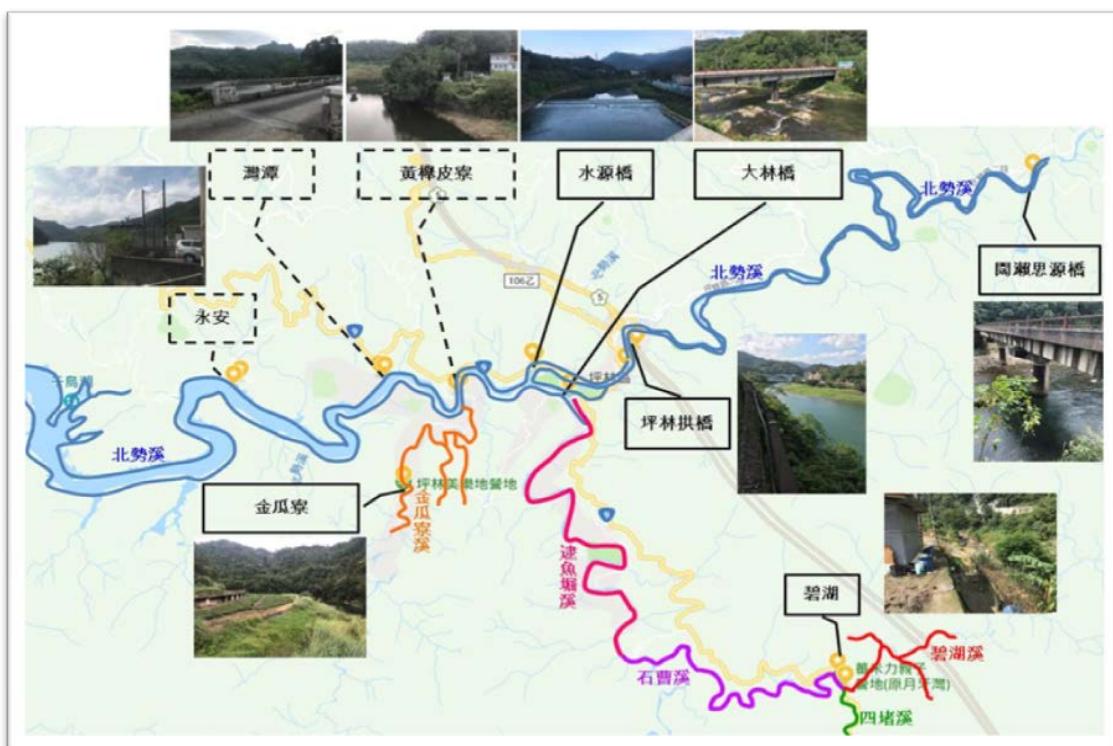
圖 1.3.1 各監測站位置圖

河川水質部分設置有 6 處測站，分別位於北勢溪闊瀨思源橋、北勢溪坪林拱橋(坪林國中附近)、北勢溪水源橋(坪林污水廠附近)、鰱魚堀溪碧湖、鰱魚堀溪大林橋、金瓜寮溪仁里坂橋；水庫水體部分設置有 3 處測站，分別位於黃櫸皮寮、灣潭及永安。各監測站位置圖如圖 1.3.1，概況說明如下：
