北宜高速公路

坪林行控中心專用道開放供外來旅客使用
(每日最多四千車次) 環境影響差異分析

第三次會前會簡報

交通部臺灣區國道新建工程局

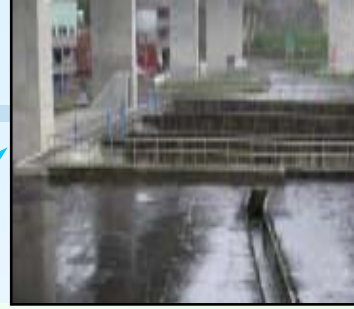
收集路面逕流

- 因應坪林民意要求，依法研提環差報告，在同時兼顧水源保護之前提下，爭取有限度開放專用道，以補償通車後對坪林商機及居民生計之影響。
- 依環差結論設置「自動水質監測設備」以維護開放後水質，建置費約8,000萬，每年操作維護費需500萬。此外，亦依原環評承諾進行施工及營運環境監測，以監控環境品質，做為環境管理或改善依據。
- 設計階段已考量於營運期間收集高速公路路面逕流處理後排出水源區外，以維護水質。
- 擔任共同管理協調會報總召集人，協調各權責機關落實各項管制措施，以保護水源區水質。

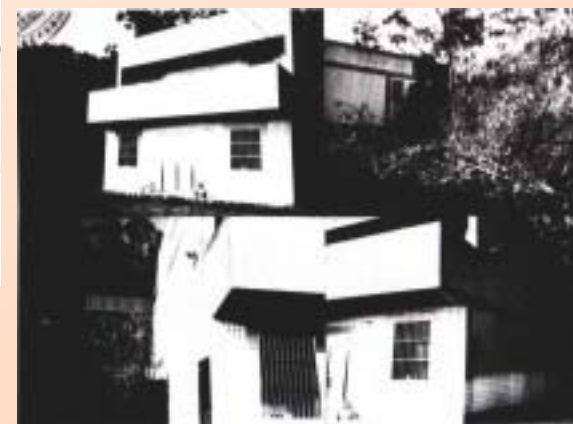
建物調查資料卡

● 建物調查資料卡及清查照片 - 分為坪林段等17冊建檔資料

調查日期	86年12月10日	位置圖	比例尺：1/1200	地籍圖號	1200	平面圖比例尺：1/800	
基地	坪林鄉 桶子寮段 桶子寮小段	↑	每一棟建築物一卡		面積計算式： 1F: 3.4 × 8.5 = 79.9 m ²		
地號	8813-8809 地號		照片貼於背面(前、後、左、右全者)		陽台: 1.2 × 8.5 = 10.2 m ²		
建物	桶子寮站						
門牌	段 巷 弄 1-1號 樓						
土地所有權人	劉家榮						
建物所有權							
主體構造	鋼筋混凝土						
面積(m ²)	主要用途						
地 面 層	79.9	住宅					
第 二 層	79.9	住宅					
第 三 層							
第 四 層							
第 五 層							
第 六 層							
第 七 層							
第 八 層							
第 九 層							
第 十 層							
陽 台	10.2	備	(一) 檢納屋 本無填 列法列 表容位				
備 註		該建物經向地政事務所查詢並無辦理建物登記並該屋主不予提供任何資料。					
合 計
